Nacimiento, muerte y resurrección: el templo de la Compañía de Jesús de la ciudad de
Puebla (México) después del sismo de 1999

Nacimiento, muerte y resurrección: el templo de la Compañía de Jesús de la ciudad de Puebla (Méjico) después del sismo de 1999

Mariano Castellanos Arenas

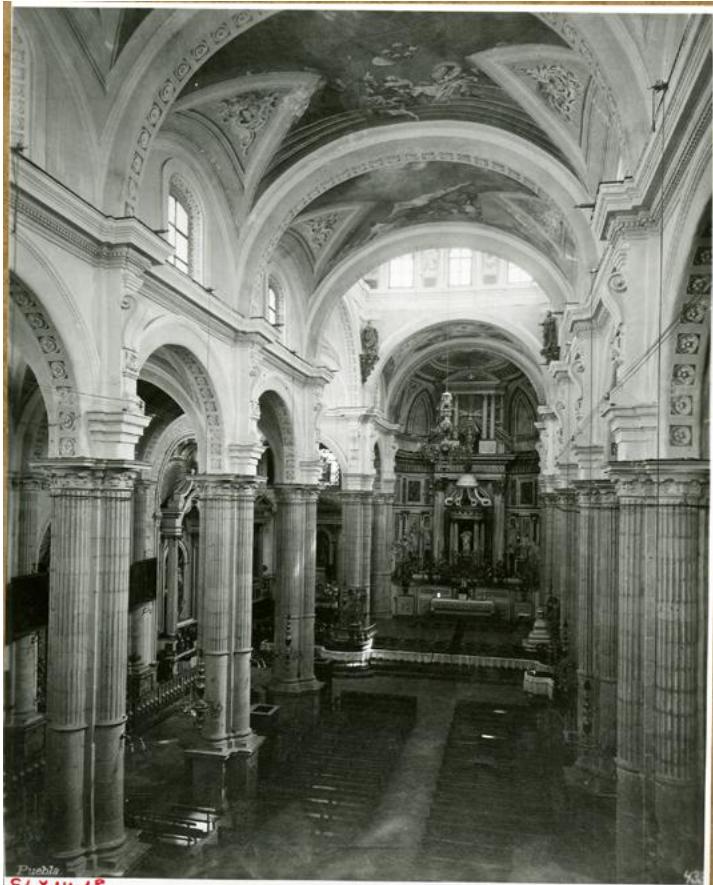
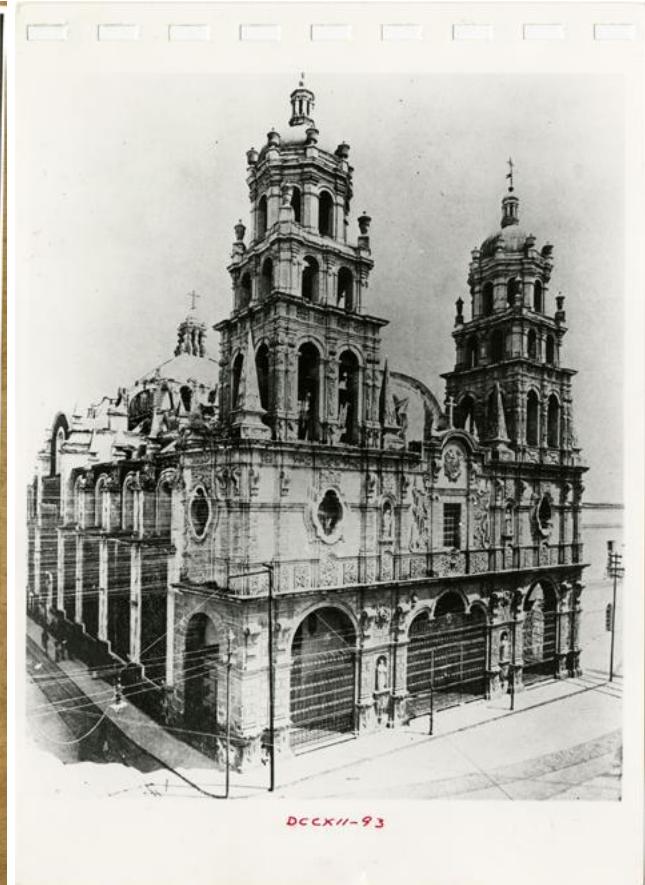
FIGURA 2. Nártex del templo de la Compañía de Jesús, Puebla, México (Fotografía: VOA13TII (XXVIII-98) de la Fototeca Constantino Reyes-Valerio, s. a; cortesía: Coordinación Nacional de Monumentos Históricos, Archivo histórico, Secretaría de Cultura-INAH [Reproducción Autorizada por el Instituto Nacional de Antropología e Historia, México]).
