Evaluación y criterios de rehabilitación de la estructura de concreto reforzado de una  
refinería en un medio marino-costero

## Evaluación y criterios de rehabilitación de la estructura de concreto reforzado de una refinería en un medio marino-costero

V. Millano<sup>1</sup>, O. Troconis de Rincón<sup>1</sup>, M. Sánchez<sup>1</sup>, M. Fernández<sup>1</sup>, R. Fernández<sup>1</sup>, W. Campos<sup>1</sup>, S. Delgado<sup>1</sup>, J. Guanipa<sup>1</sup> y J. Delgado<sup>1</sup>

<sup>1</sup>Centro de Estudios de Corrosión. Facultad de Ingeniería. Universidad del Zulia., Ciudad Universitaria, Maracaibo, Venezuela.

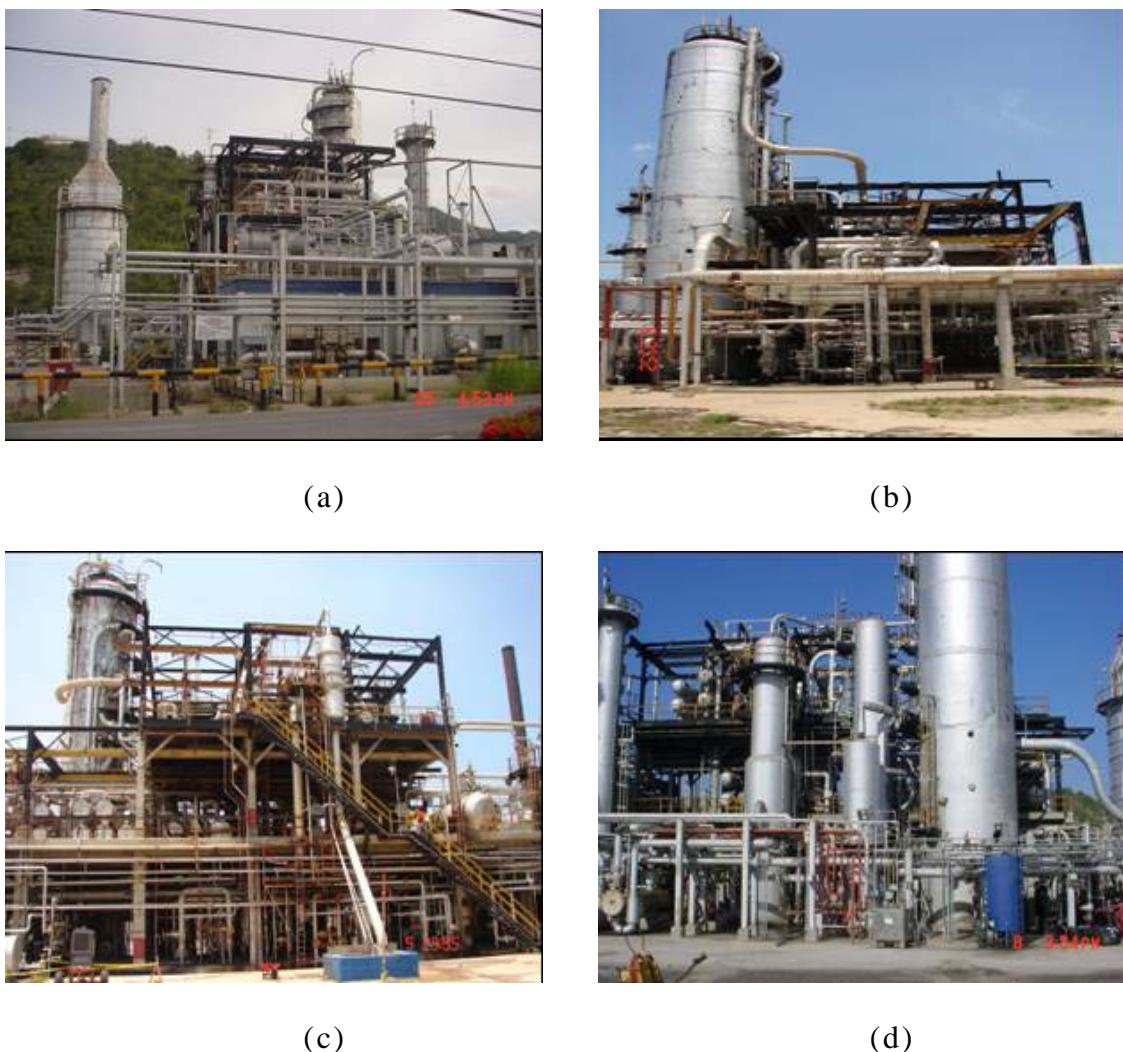
Figura 1. Vista General de la Refinería. (a) Cara Norte, (b) Cara Sur, (c) Cara Este, (d) Cara Oeste

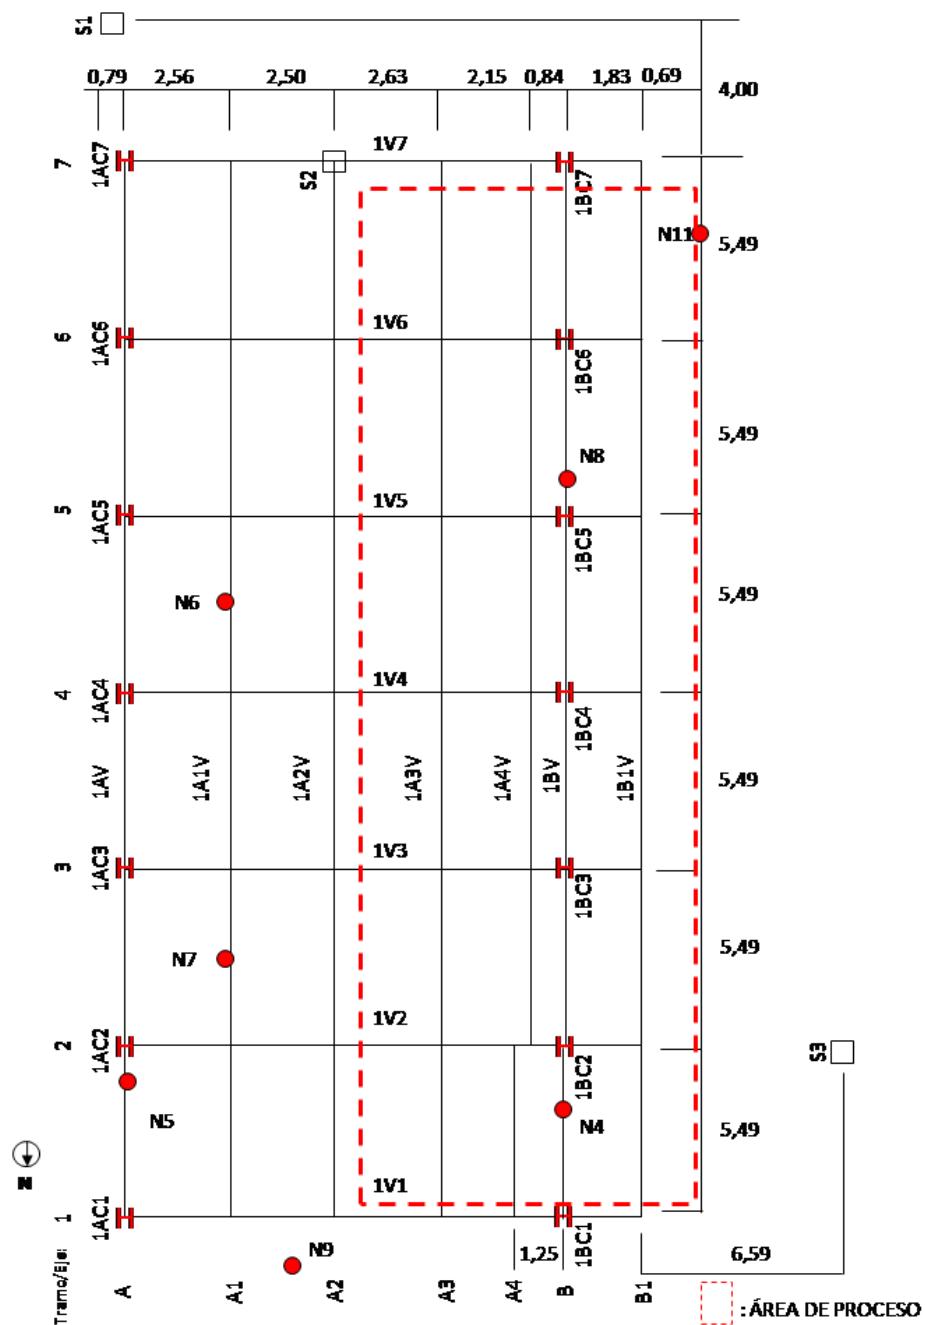
cuatro núcleos restantes en diferentes sitios de la losa (N6, N7, N9 y N11), tomando como referencia las zonas con y sin daños aparentes. La Figura 2 muestra la planta del nivel 1 con la ubicación e identificación de Columnas, Vigas y Soportes, y los sitios de extracción de testigos en el primer nivel.

Figura 2. Planta del Nivel 1. Ubicación de Columnas, Vigas y Soportes, y sitios de extracción de testigos: N6, N7, N9 y N11, núcleos extraídos de la losa; N4, núcleo extraído en una viga del primer nivel; N5 y N8, núcleos extraídos en columnas.
