Colapso de la cubierta metálica de un polideportivo; patologías singulares y recurrentes

V. Alegre¹, V. Ródenas¹, S. Villalba²

¹COTCA, S.A. Calle Tuset, 8. 08006 Barcelona, España,

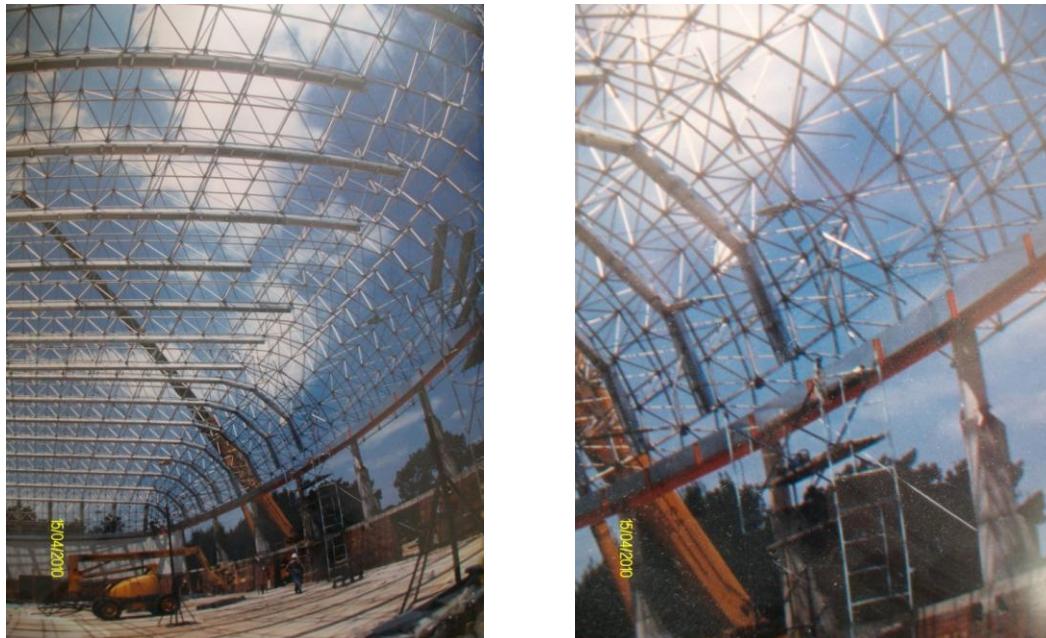
Figura 5. La estructura se montaba sobre el terreno y se levantó a su posición definitiva con grúa.

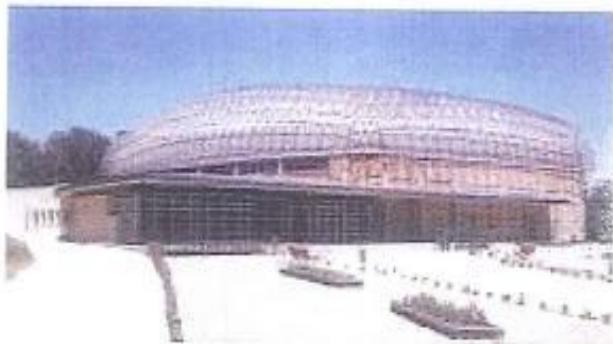
Figura 6. La cubierta en una nevada de principios de siglo (2001).
Colapso de la cubierta metálica de un polideportivo; patologías singulares y recurrentes
