Inspeção no palacio de la luz – Montevideo: uma visão de durabilidade

Revista de la Asociación Latinoamericana de Control de Calidad, Patología y  
Recuperación de la Construcción, vol. 2, núm. 2, mayo-agosto, 2012, pp. 93-108  
Asociación Latinoamericana de Control de Calidad, Patología y Recuperación de la  
Construcción, A. C.

## Inspeção no palacio de la luz – Montevideo: uma visão de durabilidade

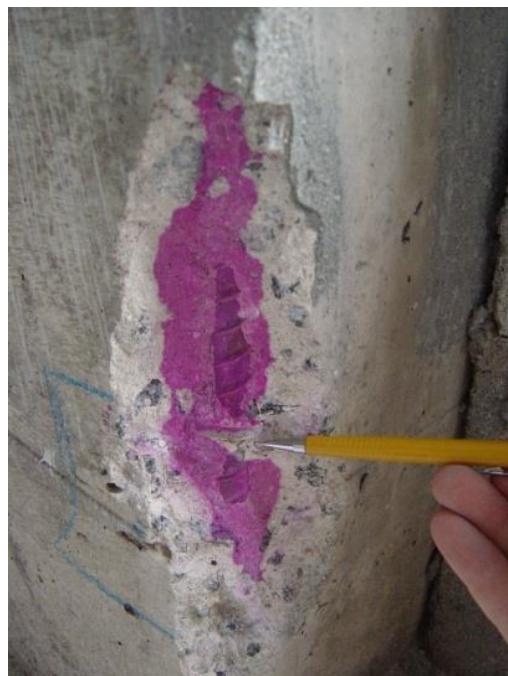
Figura 6. Ensaio de profundidade de carbonatação em pilares de concreto armado.

Neste trabalho foi utilizado um método semi destrutivo de determinação da profundidade de carbonatação onde normalmente são empregados indicadores químicos, do tipo fenolftaleína (pH de viragem entre 8,3 e 9,3). As determinações foram feitas segundo o método CPC-18 da RILEM (TC -CPC18, 1988) –“Measurement of Hardened Concrete Carbonatation Depth” e a medida da profundidade de carbonatação foi realizada em superfície recém-fraturada do concreto. A Figura 6 ilustra a realização desse ensaio.

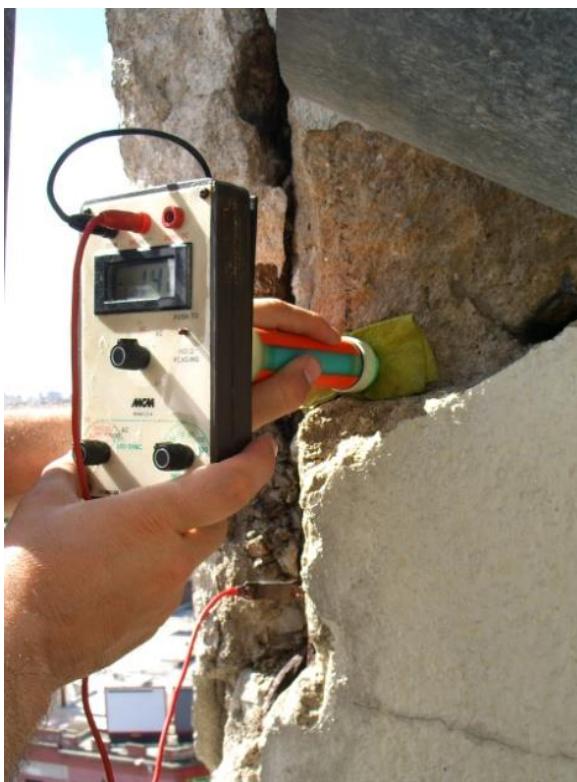
Figura 7. Ensaio de potencial de corrosão utilizando eletrodo de Cu/CuSO<sub>4</sub> (ASTM C 876, 1999).

Este tipo de medida foi conduzido mediante a aplicação de um método eletroquímico não destrutivo que segue o procedimento da ASTM C 876 (ASTM C 876,1999). O equipamento utilizado consiste em um eletrodo de referência de Cu/CuSO<sub>4</sub> ligado a um voltímetro de elevada impedância de entrada, conforme ilustrado na Figura 7. A Tabela 1 expressa os critérios frequentemente utilizados para a avaliação termodinâmica da corrosão através da medida do potencial de corrosão.

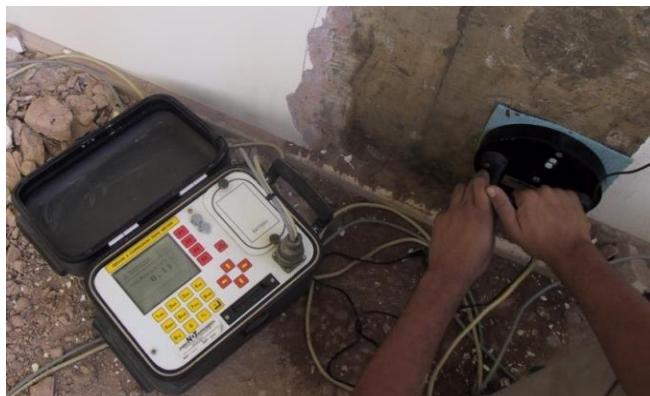
Figura 8. Leitura da velocidade de corrosão com o GECOR.

Para as leituras de velocidade de corrosão foi utilizado um equipamento denominado comercialmente como Gecor, que é um aparelho de medida da velocidade de corrosão in loco, conforme ilustrado na Figura 8.
