El deterioro del Baluarte de San Pedro, un estudio de caso.

## El deterioro del Baluarte de San Pedro, un estudio de caso.

**Palabras Clave:** Deterioro, edificios históricos, San Francisco de Campeche, Baluarte de San Pedro, biodeterioro.

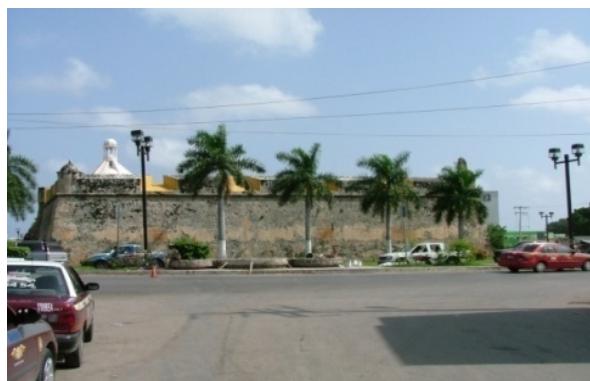
a

Figura 1. a) Baluarte de San Pedro, en la actualidad (Fotografía J. Reyes). b) Ubicación del baluarte de San Pedro en el Centro Histórico de San Francisco de Campeche (Imagen, Luis Mendoza).

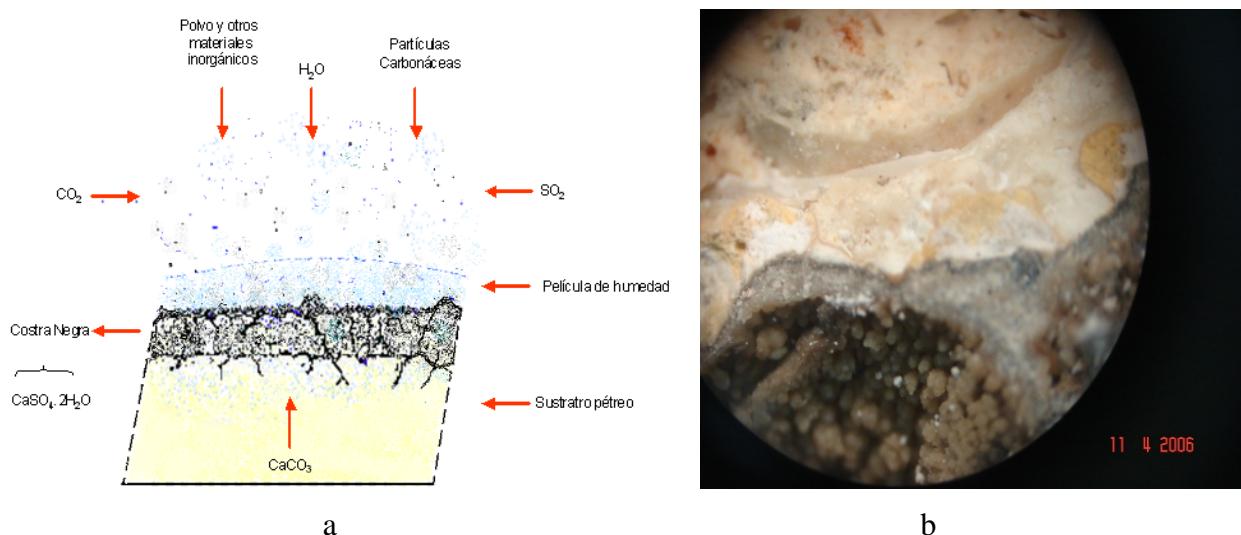
Durante su formación, las costras de deterioro pueden incorporar dentro de su matriz mineral partículas de polvo, biomasa y partículas de hollín producto de la combustión incompleta de combustibles fósiles y que contribuyen a proporcionarles su color característico (Figura 2a y 2b). Las costras negras, además de originar daños estéticos, cambian las propiedades físicas y químicas de la roca o material pétreo sobre el cual se forman, comprometiendo su integridad a largo plazo.

Figura 2. a) Proceso de formación de una costra negra (Reyes, 2004). b) Aspecto microscópico de una costra negra de un edificio histórico de la ciudad de San Francisco de Campeche obtenida mediante microscopía óptica convencional (4X) (Fotografía J. Reyes).
