Evaluación de la acción del fuego en una estructura de hormigón armado mediante XRD,
SEM y Espectroscopía infrarroja.

Evaluación de la acción del fuego en una estructura de hormigón armado mediante XRD, SEM y Espectroscopía infrarroja.

S. B. Gea¹, P. D. Chacón¹

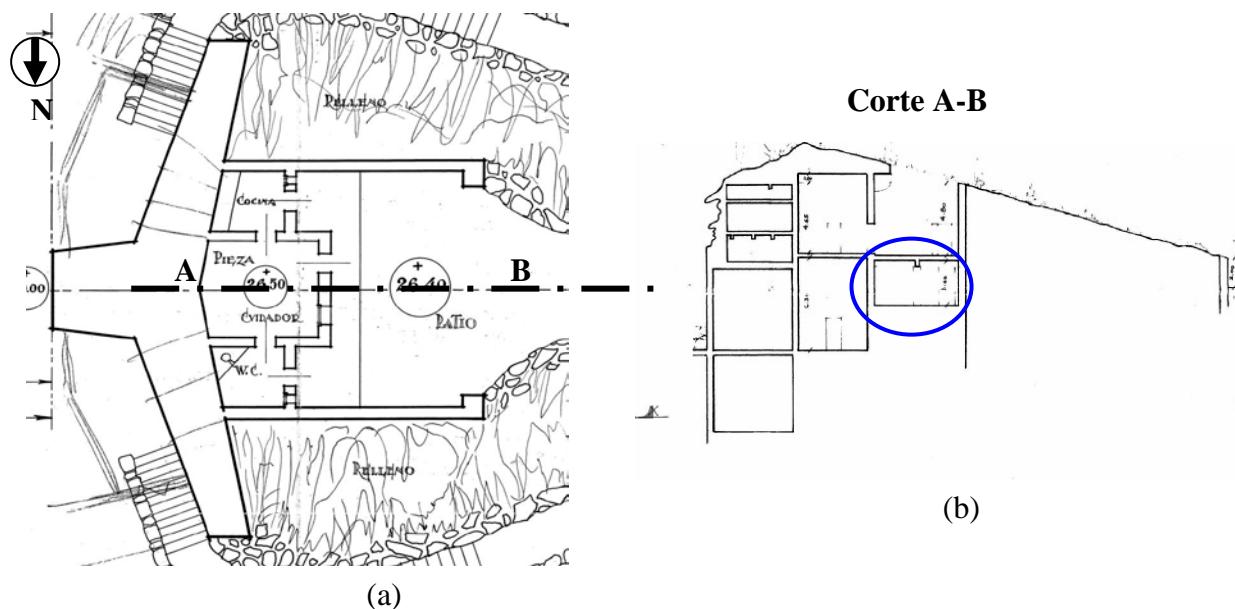
Figura 2. Planos originales de la obra de basamento. (a) Planta; (b) Corte A-B en donde se señala el recinto afectado por el siniestro.

Estando deshabitado el edificio, cuando años atrás el recinto era utilizado como archivo municipal, se produjo un incendio en el interior del subsuelo bajo la casa del cuidador (señalado en la Figura 2.b). La Figura 4 evidencia el estallido del recubrimiento por diferencias de dilatación térmica entre el hormigón y las barras de acero. Con el fin de evaluar la seguridad de la estructura de hormigón armado, se tomaron muestras del hormigón para realizar estudios de laboratorio que permitieran determinar los efectos del fuego en el material.
