Gómez, J. L.; Ruata, M. E.; Nicasio, C.; Klein, K.  
Estudio del Comportamiento Estructural de Bóvedas y Cúpula de la Estancia Jesuítica  
Santa Catalina, Provincia de Córdoba, Argentina.

## Estudio del Comportamiento Estructural de Bóvedas y Cúpula de la Estancia Jesuítica Santa Catalina, Provincia de Córdoba, Argentina.

Este trabajo muestra el estudio realizado para evaluar el comportamiento estructural de la cúpula de la Iglesia Jesuítica Santa Catalina, y su bóveda, así como las bóvedas del noviciado y de una habitación de la Estancia, con manifestación de fisuras.

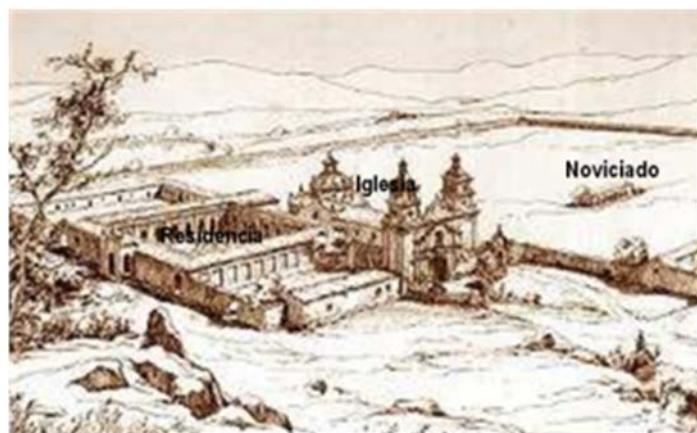
Figura 1. Vista general de la Estancia Santa Catalina

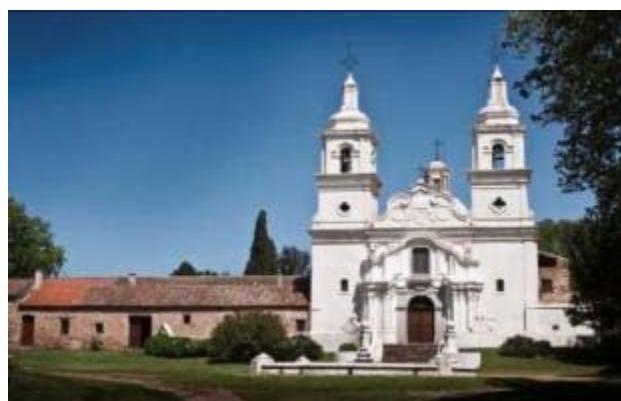
Figura 2. Fachada principal de la Iglesia

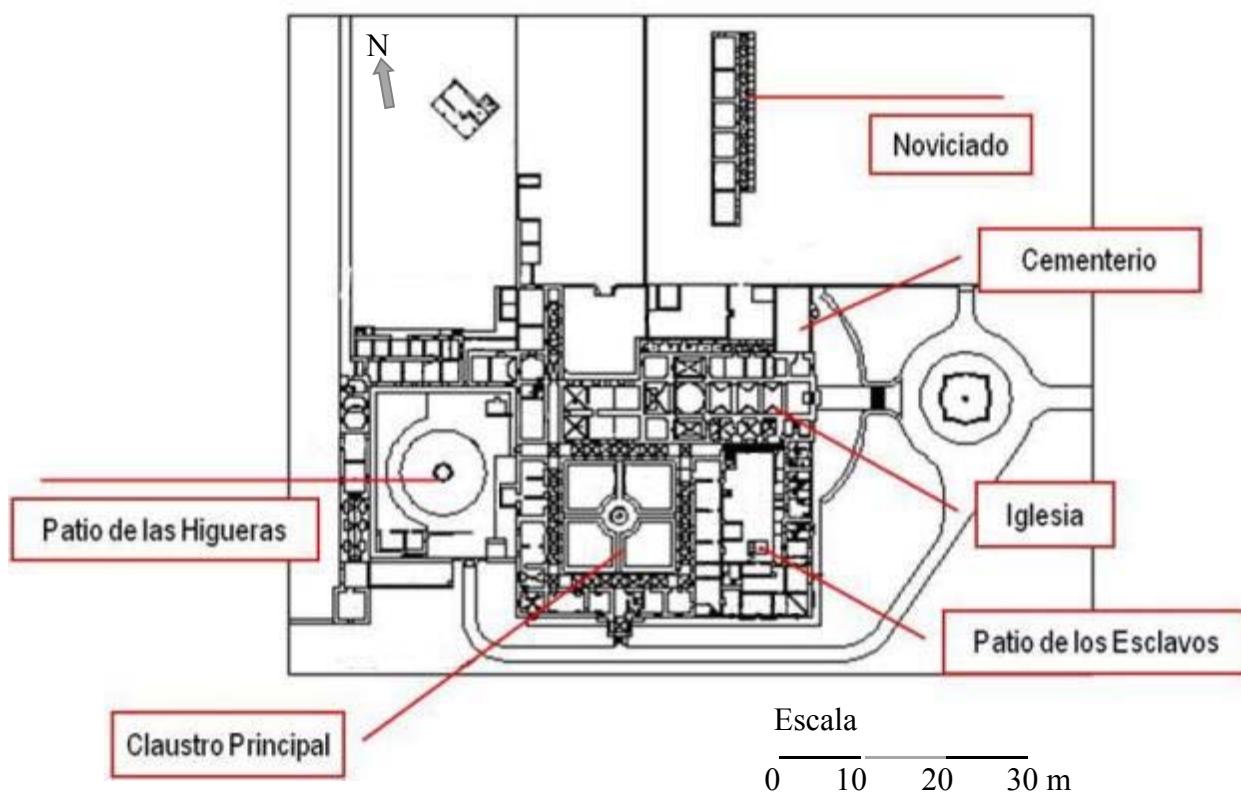
El relevamiento permitió también la confección de planos y cortes de la Estancia, ya que los existentes no resultaron confiables en una primera comparación con las mediciones en obra. Figura 3.

Figura 3. Planta general realizada en CAD según relevamiento

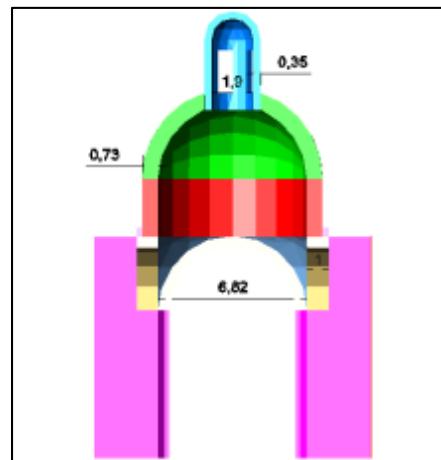
Los datos dimensionales de la cúpula se muestran en la siguiente sección del modelo realizado como sólido de CAD. Figura 5.

Figura 5. Modelo de CAD con datos seccionales (en m)

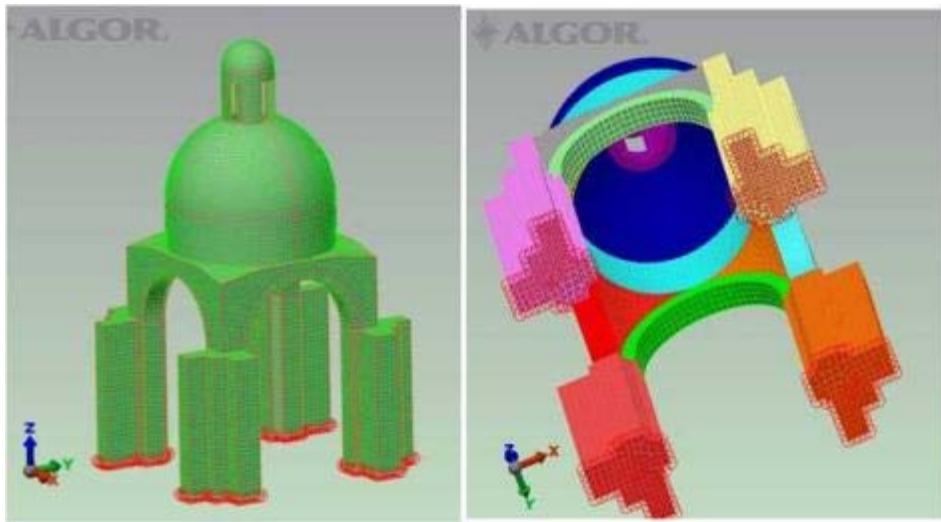
El modelo de la cúpula fue mallado automáticamente y procesado mediante el programa de análisis por elementos finitos Algor V19. Figura 6.

Figura 6. Modelo de cúpula mallado con Algor V19 – Vista exterior e interior

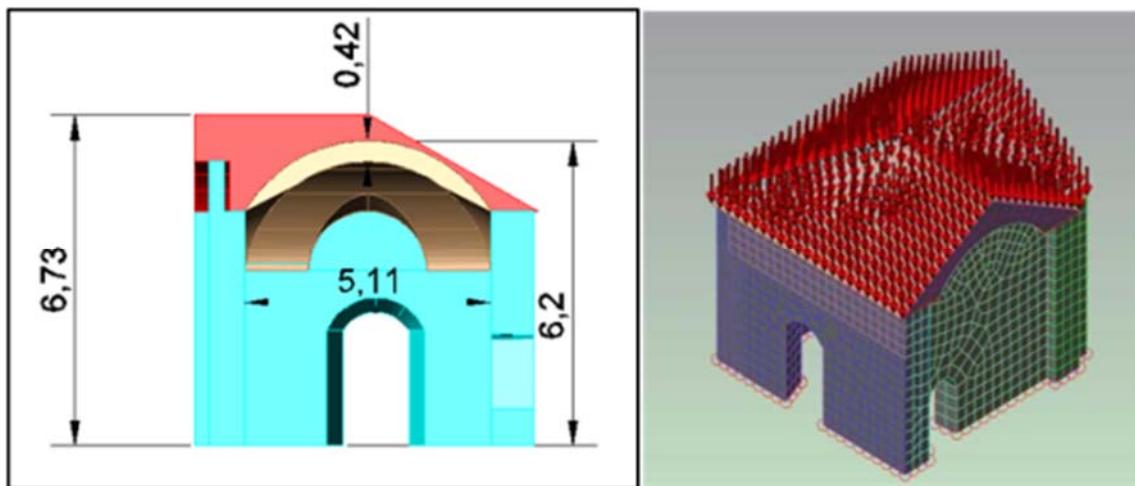
Se construyó un modelo de sólido en CAD constituido por tres partes: muros, bóveda de rincón de claustro y relleno bajo cubierta, y se lo procesó con el programa Algor. La cubierta de tejas se representó como una carga uniforme de  $190 \text{ kg/m}^2$  aplicada sobre los faldones a dos aguas sobre el relleno, el cual es una argamasa de material cementicio con cerámica y piedras. Los materiales son similares a los de la Iglesia. La geometría y cargas del modelo se muestran en la Figura 13.

Figura 13. Geometría y cargas aplicadas en modelo D9

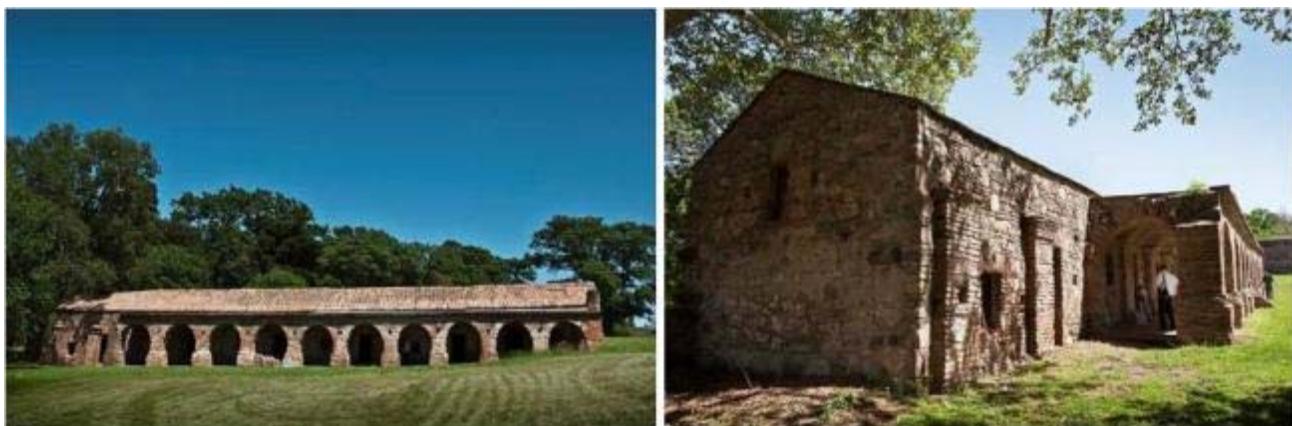
El edificio del Noviciado, ubicado a unos 150 metros al noreste de la Iglesia, es uno de los pocos sectores donde puede apreciarse la técnica constructiva de las bóvedas de mampostería. Sus muros son de mampostería mixta de piedra y cerámica. Así mismo, en esta construcción es posible visualizar el material constitutivo del relleno entre faldones de cubierta y bóvedas, por lo que se puede suponer que es el mismo utilizado en las otras bóvedas analizadas a efectos de estimar su peso propio. Figura 17.

Figura 17. Vistas generales del edificio del Noviciado
