## Degradação do concreto de uma Estação de Tratamento de Esgoto (ETE) por ácido sulfúrico biogênico.

Neste trabalho foi realizado um estudo da degradação do concreto da ETE Santa Quitéria, da Companhia de Saneamento do Paraná (SANEPAR), situada no município de Curitiba – PR, mais especificamente objetivando o reator anaeróbio de fluxo ascendente e manta de lodo (UASB – Upflow Anaerobic Sludge Blanket).

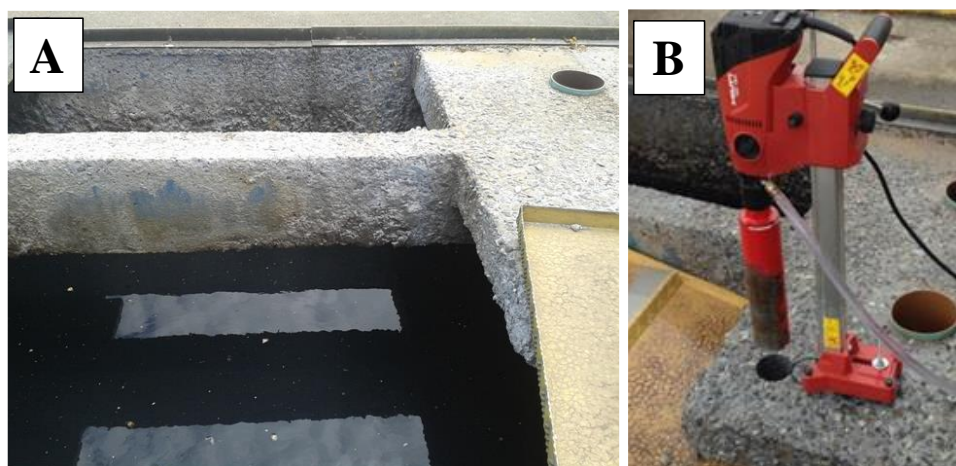
A Figura 3 (A e B) apresenta o local e o equipamento utilizado para a extração do testemunho de concreto. A extração foi realizada conforme as recomendações da ABNT NBR 7680: 2007, utilizando uma broca diamantada de 75 mm de diâmetro. O testemunho transpassa a laje que cobre parcialmente a borda do tanque do reator.

Figura 3. Local de extração do testemunho de concreto (A) e equipamento utilizado (B).

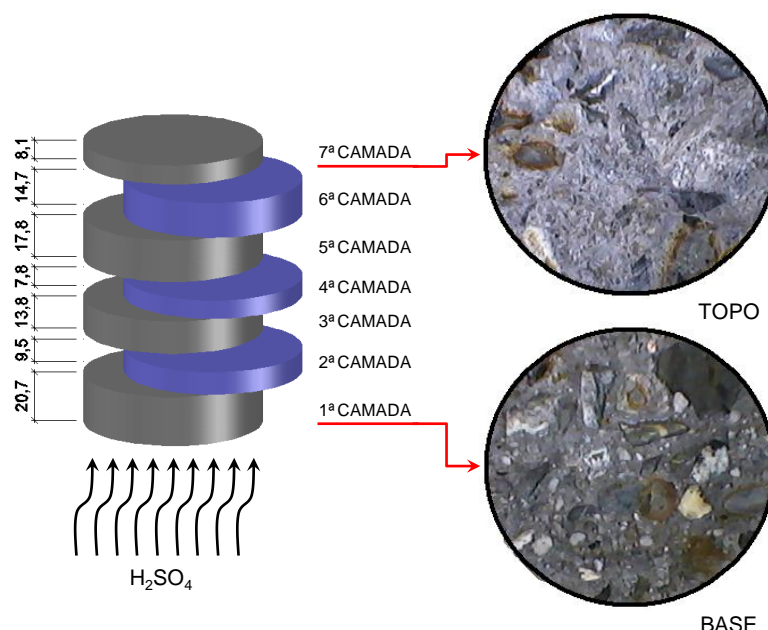
O corpo de prova (testemunho), após o ensaio de resistência à compressão, foi cortado em 7 discos de espessura variável, conforme apresentado na Figura 4.

Figura 4. Representação esquemática dos discos obtidos a partir do testemunho (milímetros) e detalhes da base e do topo previamente à retificação das faces.

O ensaio de compressão gerou algumas fissuras provenientes da ruptura e isso significa que as fatias não foram extraídas totalmente intactas, sendo obtidas em partes de 2 ou 3 pedaços. Não se considera que isso comprometa o resultado pelo fato de que estas fatias foram submetidas ao ensaio de XRD, que não considera o comportamento mecânico nem a estrutura porosa do material em análise, consistindo em uma simples análise mineralógica do material que forma as camadas na forma de pó. Os detalhes referentes à base e ao topo do testemunho, apresentados na Figura 4, evidenciam o desgaste superficial do concreto, sendo possível observar a exposição do agregado gráudo e a degradação da pasta hidratada.

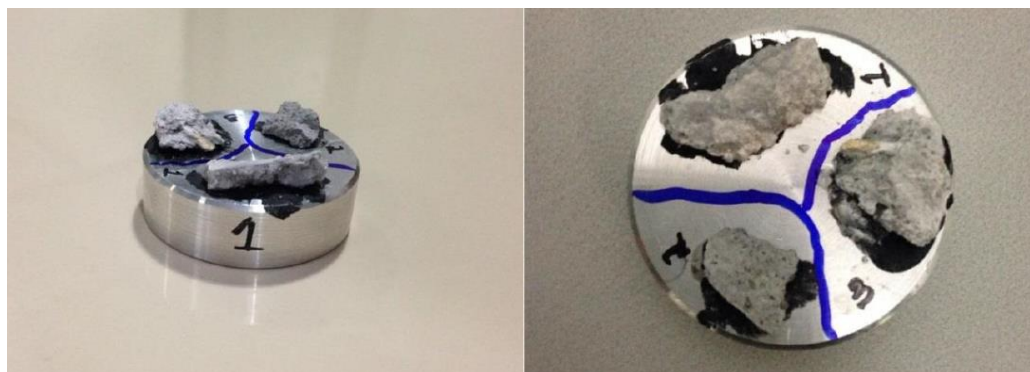
A preparação consistiu em colar as amostras em uma base de metal e numerá-las, como mostra a Figura 5. Não foi necessário metalizar a amostra, pois as imagens geradas estavam com uma resolução suficientemente boa, e, o pico do ouro poderia atrapalhar a leitura do enxofre no EDS.

Figura 5. Amostras preparadas para o ensaio de SEM e EDS.
