Comportamiento de las estructuras de madera construidas en la Estancia Jesuítica de Santa Catalina en el siglo XVII.

J. L. Gómez¹, M. del C. Fernández Saiz², L. Papalardo³.

Este trabajo presenta el estudio de tipologías estructurales de madera utilizadas por los jesuitas en las construcciones de la Estancia de Santa Catalina, provincia de Córdoba. Se realizó la identificación macroscópica y microscópica de la madera utilizada en vigas y columnas, en la Universidad Nacional de Santiago del Estero. Se realizaron ensayos para conocer las características físicas y mecánicas en nuestro Laboratorio, y la verificación de resistencia y deformabilidad según la norma brasilera BR7190, para conocer el grado de seguridad de la estructura. Se estudiaron las estructuras reticuladas, relevando manifestaciones patológicas en los elementos estructurales y realizando un diagnóstico que permitió estimar el grado de seguridad de los mismos.

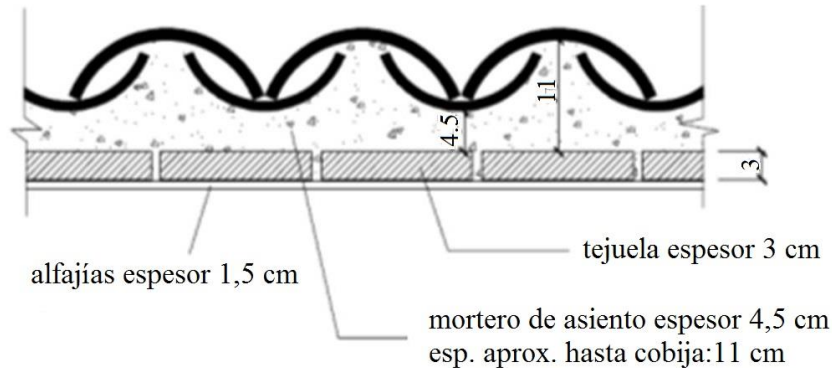
Se identificaron los materiales que conforman la cubierta y sus correspondientes espesores: teja muslera (100 kg/m²), mortero de cemento (63 kg/m²), tejuela de 3cm espesor (42 kg/m²), alfajías de 8,5 x 1,5 cm (35.10 kg/m²), ver Figura 3.

Figura 3. Detalle de cubierta

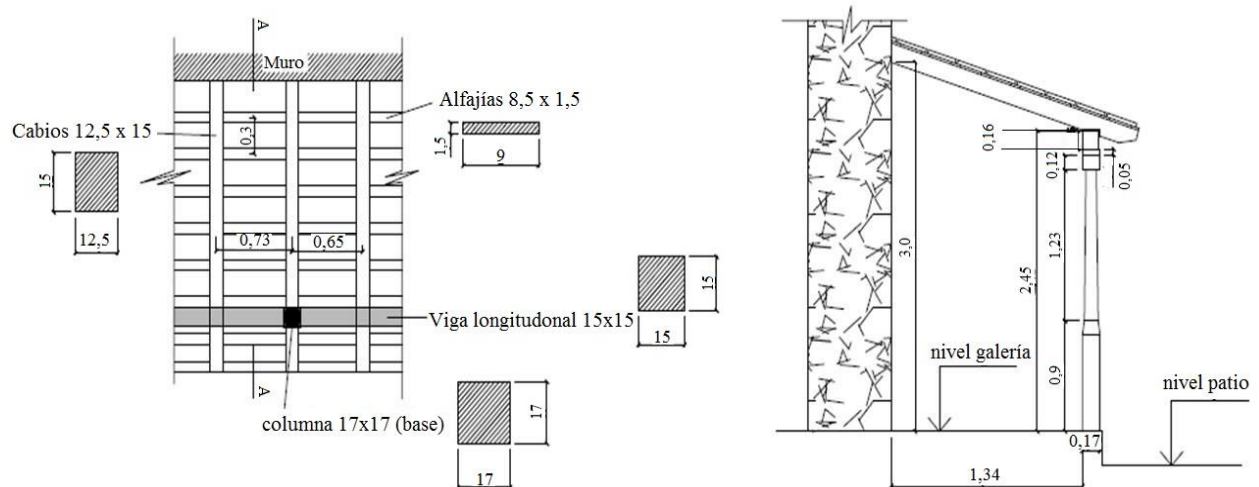
Se realizó el análisis de cargas permanentes $g = 209.80 \text{ kg/m}^2$, y variables, $p = 23 \text{ kg/m}^2$. Se determinó la carga sobre cabios: de cubierta por área de influencia (ver esquema estructural de Figura 4) más peso propio de los cabios de $12.5 \times 15 \text{ cm}$. Para el cálculo de solicitaciones se mayoraron las cargas con la combinación (1) según Norma brasilera BR 7190.

Figura 4. Planta esquemática del sector. Corte A-A

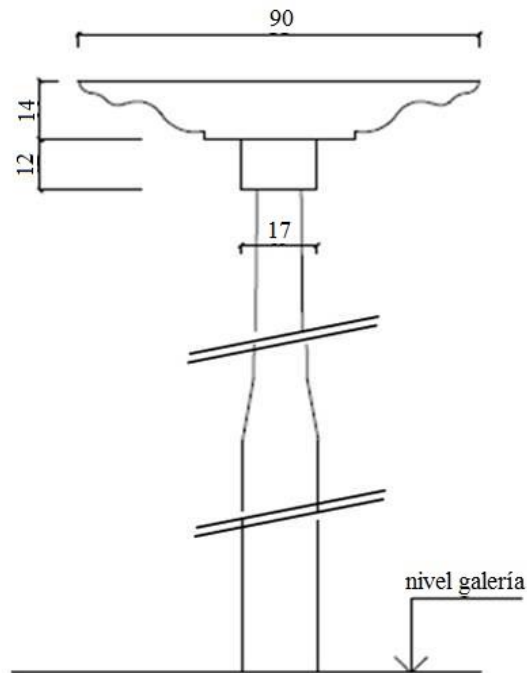
Con los datos de la geometría graficados en la Figura 5 y los datos del material, se realiza la verificación seccional para un esfuerzo normal de compresión de $N = 1374 \text{ kg}$, y una esbeltez de $\lambda = 66$, (7) - (9).

Figura 5. Detalle de columna

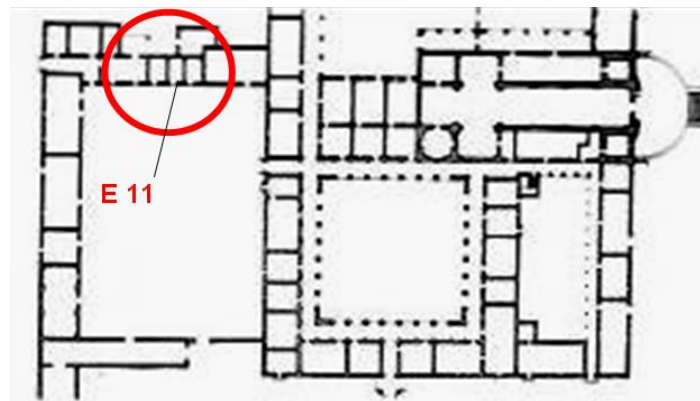
Figura 6. Habitaciones del Patio de las higueras

La estructura que se verificó corresponde a la habitación E11 ubicada en el Patio de las Higueras, como se indica en la Figura 6, y en la cual se observaron manifestaciones patológicas. Primero se procedió a relevar in situ la sala en cuestión, tanto en sus dimensiones en planta, como también la organización estructural del plano superior. Para el relevamiento en alzado se utilizaron además los datos suministrados por el equipo de topógrafos, ver Figura 7.

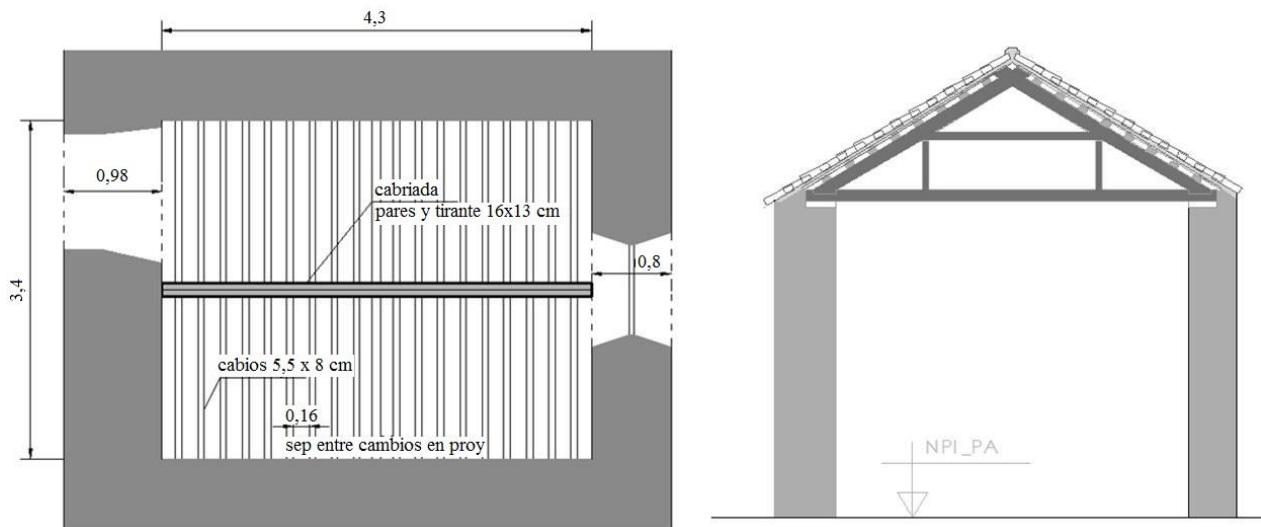
Figura 7. Organización estructural de cubierta. Corte transversal

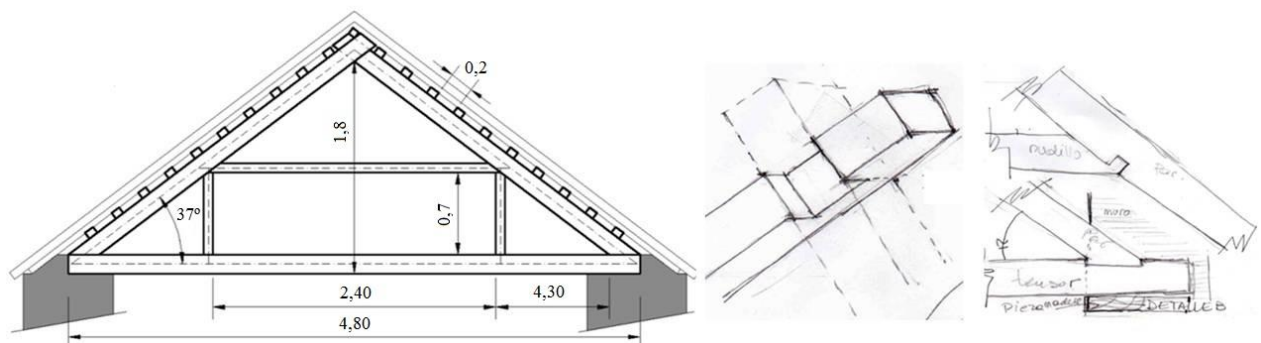
Esta estructura, característica de la época, está constituida por una cabriada central de madera azuelada con pares y nudillos, que se apoya sobre muros de un ancho aproximado de 0,90 mts. Se completa el mecanismo con cabios transversales colocados cada 20 cm, apoyados sobre la cabriada de madera y en los muros extremos. Éstos reciben el paquete constructivo compuesto por las bovedillas, el mortero de asiento y las tejas. Las uniones de las diferentes barras se materializan por encastre, sin presencia de clavos u otro conector, como se aprecia en la Figura 8.

Figura 8. Corte cabriada. Detalle de unión entre pares y entre par y nudillo

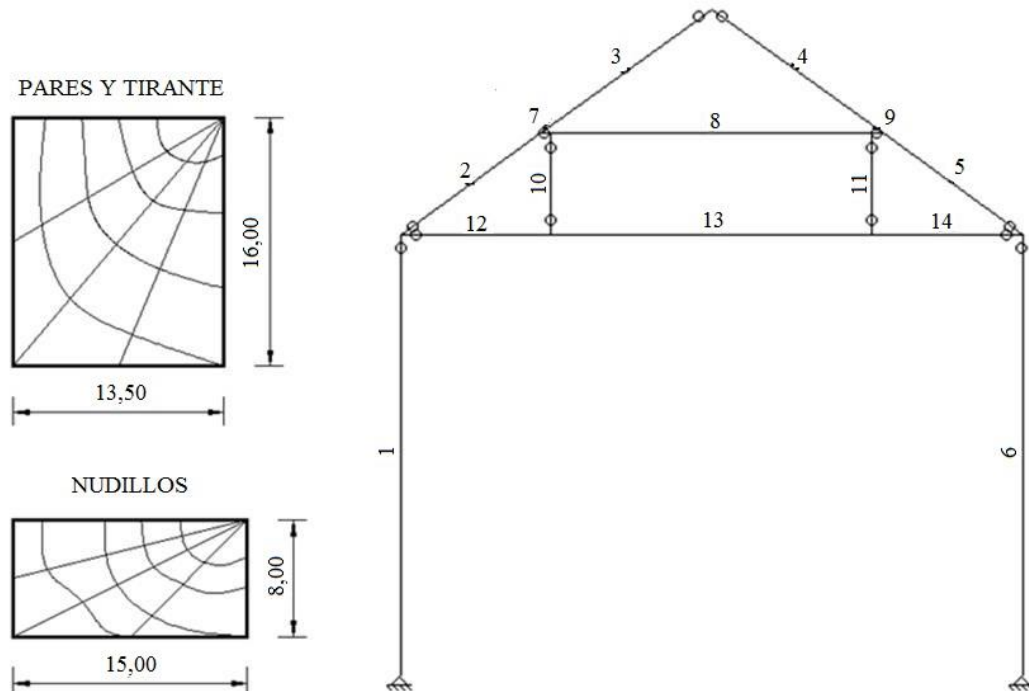
Una vez estudiada la conformación y geometría de la cubierta, se realiza el análisis de cargas sobre la misma. Las cargas sobre la cabriada resultan: cargas permanentes $g = 382.48 \text{ kg/m}$ y cargas variables $p = 40.48 \text{ kg/m}$. Para el cálculo de las solicitaciones y de la deformabilidad de la estructura, con los datos ya obtenidos se utilizó el software Strap, ver Tabla 1 y Figura 11.

Figura 11. Secciones de barras. Geometría de la cabriada
