Puesta en valor de una escuela patrimonial en zona de alto riesgo sísmico: un caso de estudio.

N. Maldonado¹, P. Martín¹, I. Maldonado¹, F. Calderón^{1,2}

¹ CeReDeTeC, Facultad Regional Mendoza, Universidad Tecnológica Nacional, e-mail: ngm@frm.utn.edu.ar

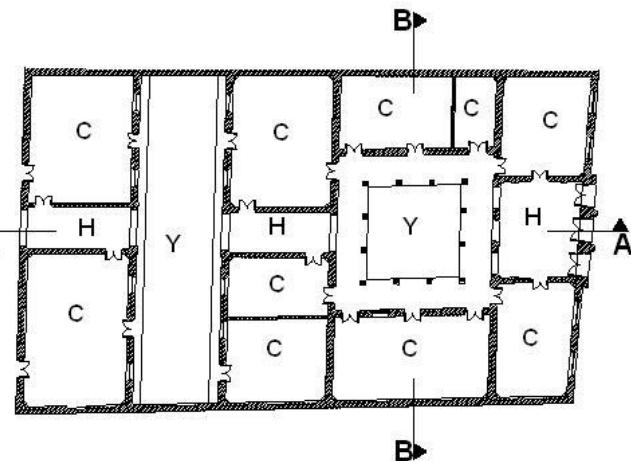
Figura 2. Planta general del edificio

las aberturas y perdiendo iluminación las aulas del costado sur (Figuras 2, 3, 4). Las distintas intervenciones durante su vida útil, más de 70 años, mejoraron su comportamiento original pero agravaron los problemas de habitabilidad (CeReDeTeC, 2000).

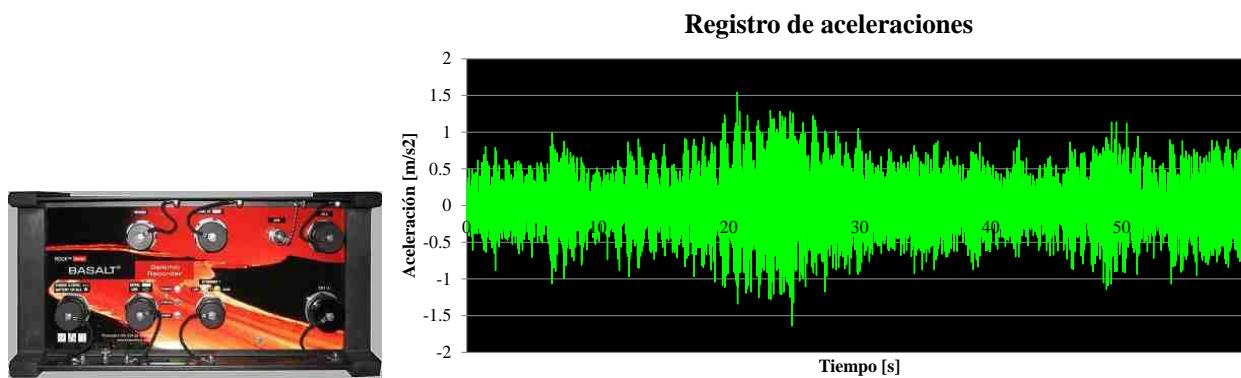
Figura 7. Acelerómetro digital Basalt (Kinematics) y un registro de aceleraciones.

2.4.3. Control de vibraciones. La efectividad de la rehabilitación se evalúa mediante técnicas de identificación de sistemas. La misma consiste en medir las propiedades dinámicas de la estructura a través de vibración ambiental antes, durante y después de realizado el refuerzo estructural. Las vibraciones de baja amplitud provienen de distintas fuentes, entre ellas, del tránsito vehicular, de los microtremores, del viento, etc. En general en contenido de frecuencia de estas vibraciones es amplio o sea que su espectro de Fourier es prácticamente constante (un proceso estocástico estacionario, ruido blanco gaussiano en una gama de frecuencias de interés). El parámetro utilizado para medir la eficiencia del refuerzo estructural en este caso fue el periodo de los muros medido en la parte superior de los mismos. Antes de iniciarse los trabajos de refuerzo se midió la vibración ambiental en la estructura a fin de conocer los períodos de la misma con el nivel de daño existente. Una vez consolidada la fundación y reforzados los muros, se realizaron nuevas mediciones y de esta manera se puede conocer el grado de recuperación que ha tenido la estructura hasta esa etapa. El método para determinar los períodos es el de detección de picos, el cual consiste en obtener los espectros de densidad de potencia (espectro de Fourier al cuadrado) para los registros de aceleración, donde se identifican de manera visual los períodos de vibración de la estructura estudiada (Palazzo, 2000). Para la medición de vibraciones se utilizó un acelerómetro Basalt de Kinematics. La duración de los registros es de 1 minuto y la frecuencia de muestreo de 200 Hz. En la Figura 7 se presenta el instrumental utilizado y un registro de aceleración debido a vibraciones ambientales.

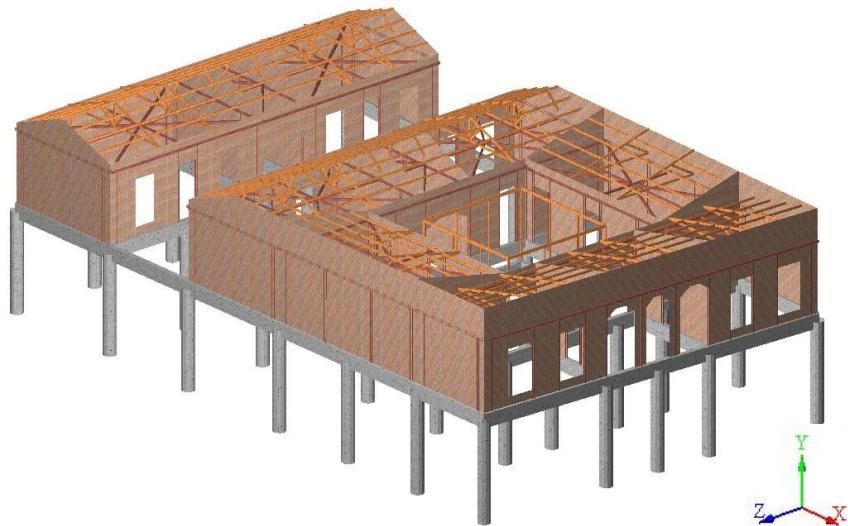
Figura 9. Modelo estructural adoptado

La estrategia planteada para la verificación estructural del edificio formula un modelo (Figura 9) de elementos finitos no lineal, utilizando elementos isoparamétricos de 8 nodos (3D), con modelos constitutivos que simulan el comportamiento no lineal de la mampostería a fin de verificar la estructura ante las distintas acciones, considerando ya el daño existente de la estructura, por los distintos descensos de apoyo que la misma ha sufrido (Plaxis VB, 2004; Abaqus, 2011), y por otro lado se analiza la estructura, en forma lineal, mediante un software de elementos finitos, que permite el diseño y verificación de la solución propuesta y que permite dimensionar los distintos elementos estructurales (SAP, 2000). En la Figura 10 se puede observar un resultado representativo del estudio numérico realizado. En ella se aprecia la concentración de

tensiones asociada a los encuentros de muros y a los puntos de aplicación de cargas, puntos que deberán ser reforzados localmente, en tanto que el resto de la mampostería se encuentra sometida a un nivel tensional normal por debajo de las tensiones máximas. El sistema estructural subsistente, en particular los muros, mantienen un nivel de tensiones por debajo de su capacidad.
