Estudio de los daños y refuerzos necesarios para la recuperación del techo de la iglesia
de Salsipuedes-Córdoba-Argentina.

Estudio de los daños y refuerzos necesarios para la recuperación del techo de la iglesia de Salsipuedes-Córdoba-Argentina.

J.L. Gómez¹, K. Klein², G. Montiel³

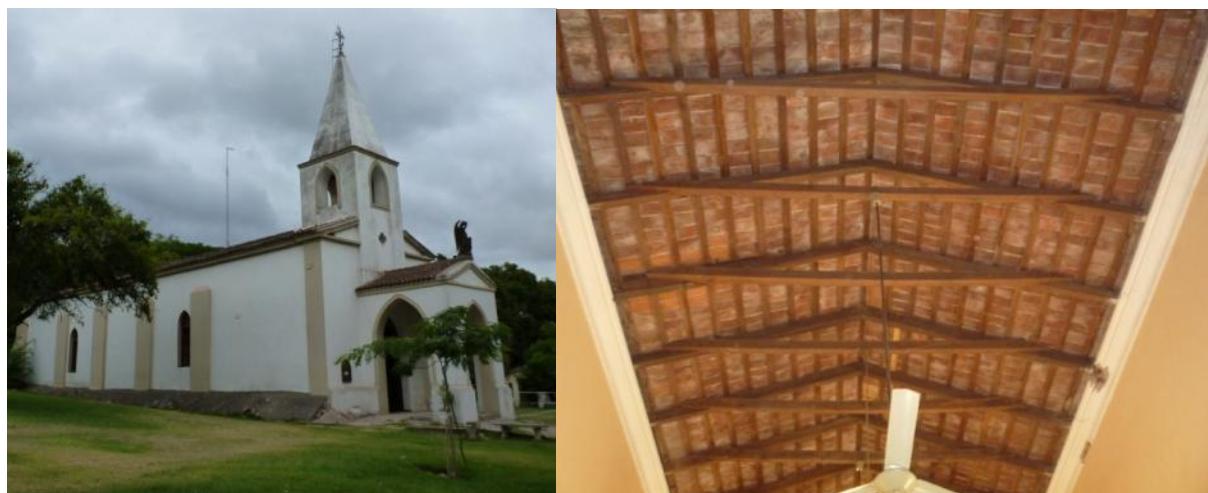
Figura 1. Vista exterior - interior de la Iglesia

La estructura de madera del techo de la iglesia está conformada por 22 vigas denominadas de par y nudillo apoyadas sobre muros de mampostería de ladrillo de 70 cm de espesor. Ver “Figuras 1 y 2”.

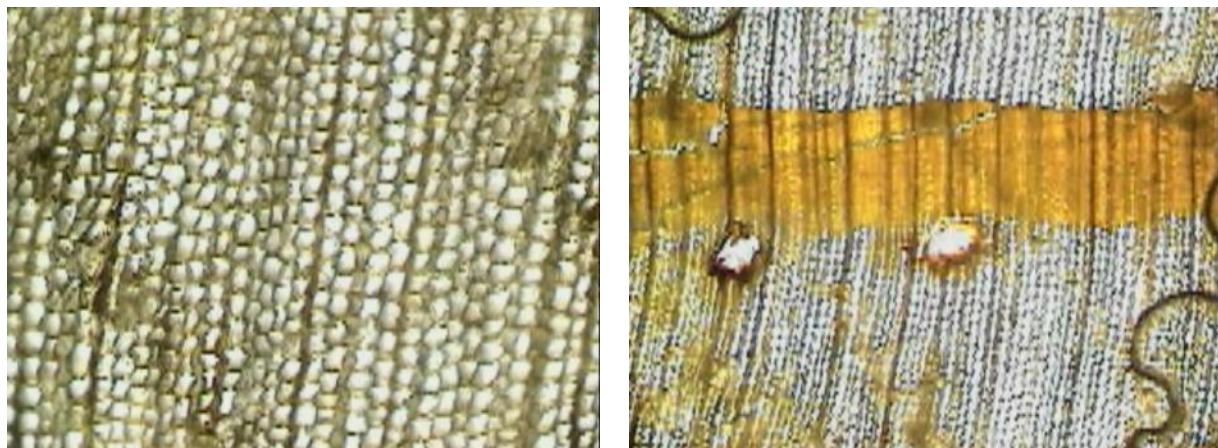
Figura 5. Muestra secciones transversal y tangencial

Las muestras fueron analizadas macro y microscópicamente y los resultados indican que corresponden a Gimnosperma, familia Pinaceae, Ge Pinus, especie: *Pinus taeda*.

El mismo es conocido vulgarmente como Pinotea, proviene de EE UU, del área de dispersión natural donde el crecimiento es muy inferior al que actualmente se obtiene de plantaciones comerciales de Argentina. Ver “Figura 5”

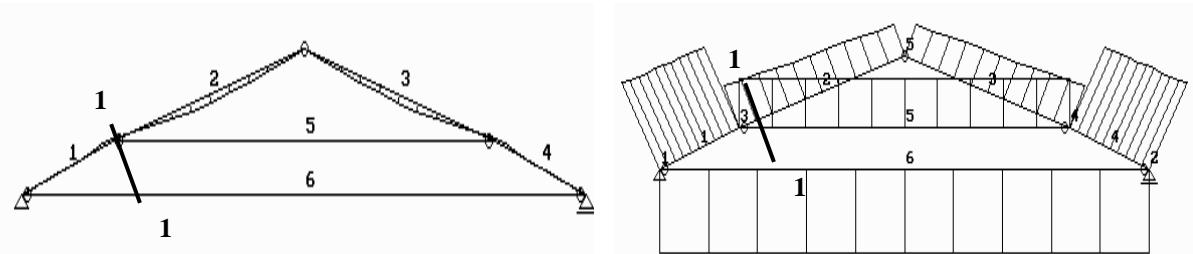
Figura 9. Diagramas de momentos flectores y esfuerzos normales

Se procesa la nueva estructura con el mismo estado de cargas de la anterior obteniendo las nuevas solicitudes. Ver “Figura 9”

Se proyecta adicionar una barra metálica que vincule los dos apoyos, para lo cual se emplea una barra de acero de 14mm de diámetro de modo de no perturbar demasiado la calidad espacial interior original. Ver “Figura 8”.

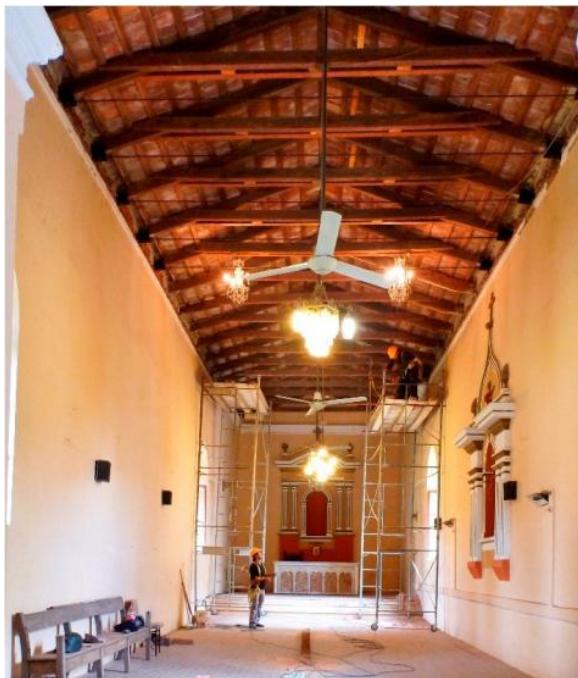
Figura 14. Recuperación de la Capilla

El análisis estructural, la verificación del sistema estructural original explican el motivo de los daños ocurridos en los pares y en el apoyo de los mismos que motivaron la inhabilitación de la iglesia.

El proyecto de recuperación que se está actualmente concluido, modificó el comportamiento de los elementos estructurales haciendo que los mismos trabajen con un grado de seguridad adecuado logrando una intervención respetuosa del valor patrimonial de la obra. “Figura 14”.
