Refuerzo estructural de una edificación histórica en la Ciudad de Rio Branco- Acre.

D. C. S. Amorim¹, D. R. C. Oliveira¹

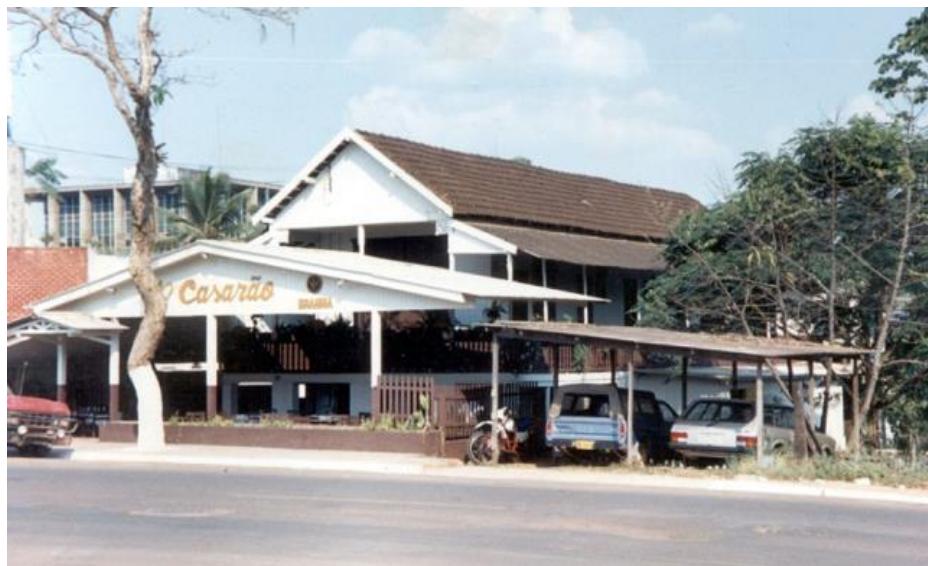
Figura 1. El Casarão.

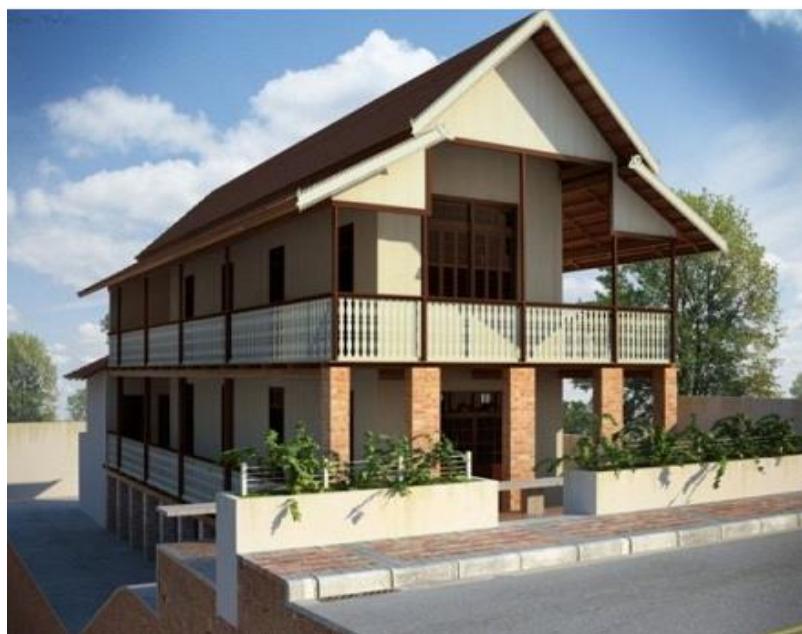
Figura 3. Aspecto final proyectado para el Casarão.

de las tablas del piso de planta baja y primer piso, cambio de las instalaciones eléctrica, de lógica, sanitarias y de sistema contra incendios, creación del área de estar con bancos y papeleras, mantenimiento de tres salas en el primer piso y confección de paredes en los tres pisos. La Figura 3 muestra el aspecto de las fachadas laterales y frente del proyecto de revitalización.
