Descolamento de revestimento de fachada: Estudo de caso

A. C. Lordsleem Jr.^{1*}, H. Batista Faro¹

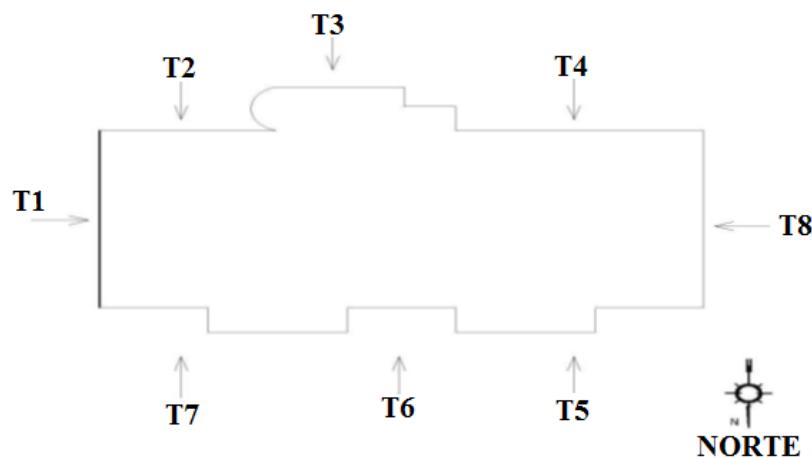
Conforme ilustra a Figura 1, a fachada foi dividida em 7 áreas amostrais (trecho T1: fachada leste; trechos T2, T3 e T4: fachada sul; trechos T5, T6 e T7: fachada norte e trecho T8: fachada oeste).

Figura 1. Croqui da lâmina do edifício identificando a fachada com a divisão das áreas amostrais por trechos.
