EVALUACIÓN DE LA CORROSIÓN POR PICADURA EN ALEACIONES DE ALUMINIO

*Luis Garita Arce
Lino Rivolta Carvallo
Mario Vega León*

Resumen

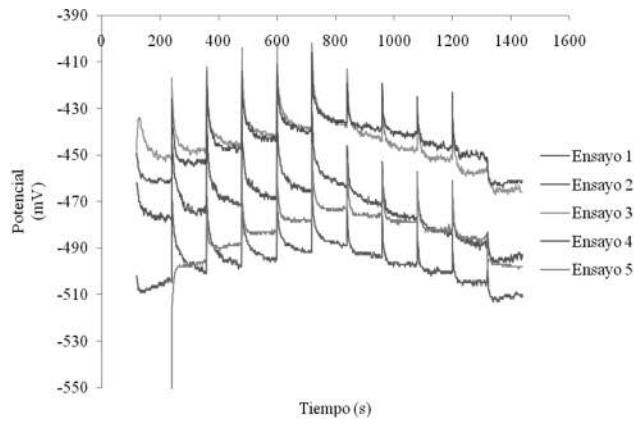
Figura 10. Polarización cíclica galvanostática escalonada para la aleación de aluminio 1050.

Como se puede ver desde la Figura 10 hasta la Figura 13, los cuatro materiales estudiados tienen un comportamiento típico ya que las curvas contienen una sección ascendente escalonada, correspondiente a la polarización, y luego otra rama descendente escalonada, correspondiente a la despolarización; además, no presenta distorsiones muy pronunciadas, efecto que puede ser atribuido a la homogeneidad de la matriz metálica, como se mostró anteriormente en los análisis de microscopía electrónica de barrido.

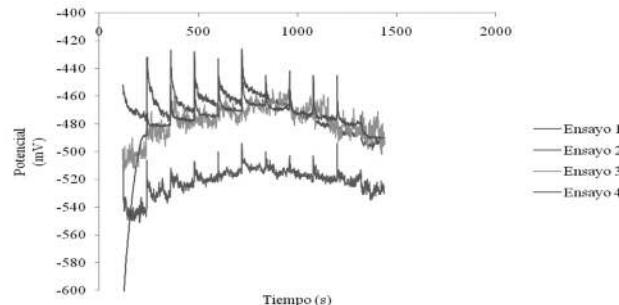
Figura 11. Polarización cíclica galvanostática escalonada para la aleación de aluminio 1050 con contenidos bajos de cobre.

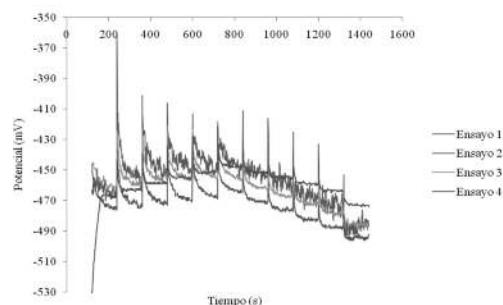
Figura 12. Polarización cíclica galvanostática escalonada para la aleación de aluminio 1200.
