DRENAJE ÁCIDO DE ROCAS EN TALUDES DE LA RUTA NACIONAL 27, SAN JOSÉ - CALDERA, COSTA RICA

ACID ROCK DRAINAGE ON SLOPES FROM ROUTE 27 SAN JOSÉ - CALDERA, COSTA RICA

Paulo Ruiz^{1,2*}, Alejandro Arauz², Jairo García², Giorgi Villalobos²,
Ariel Sedó², & Carolina Suárez²

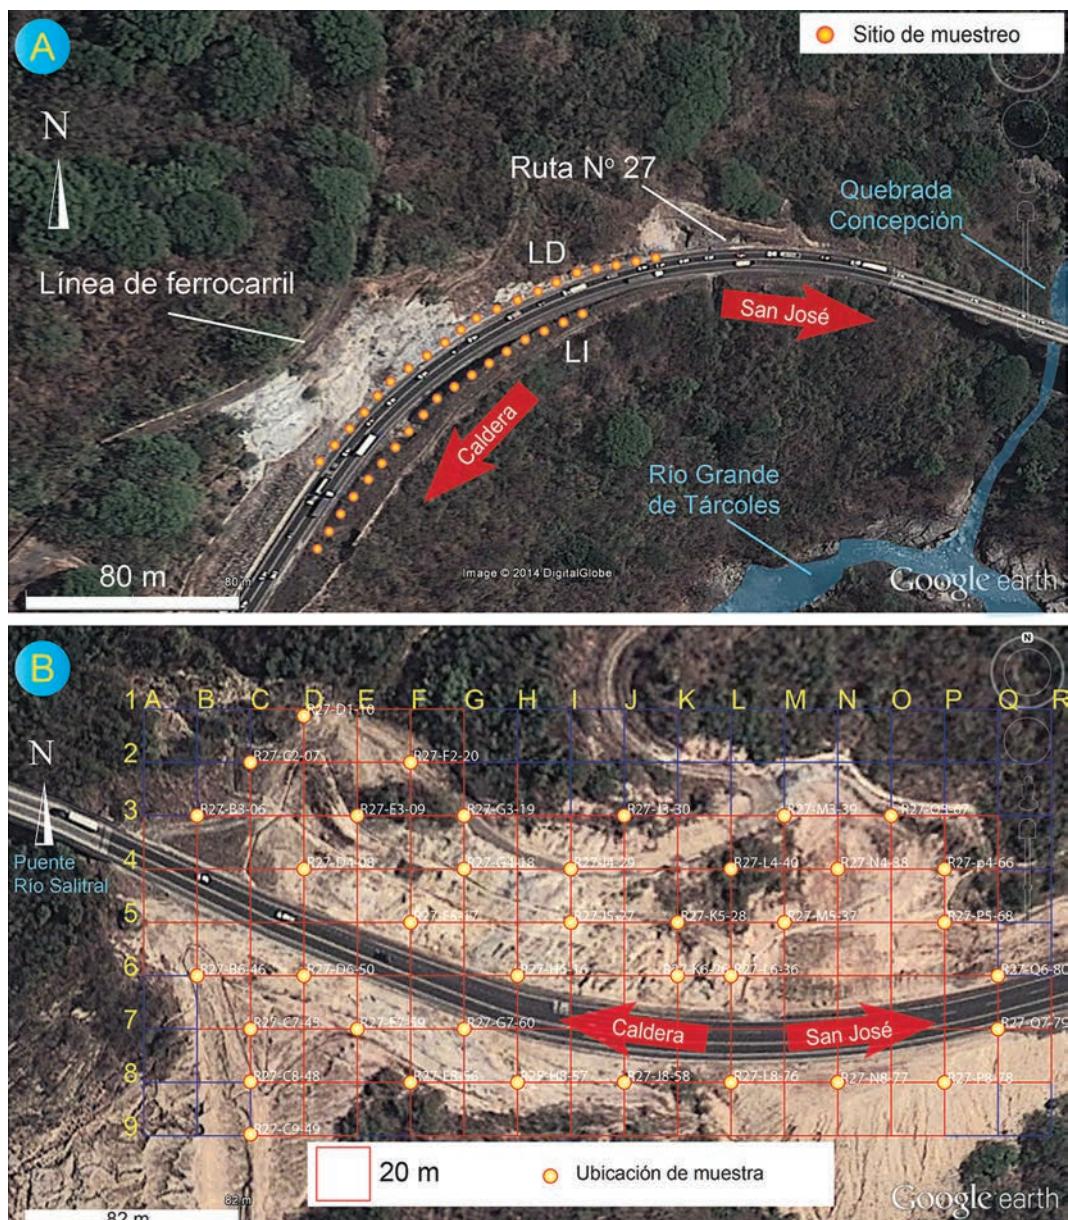
Fig. 3: Imágenes tomadas de Google Earth® A) Ubicación del sitio donde se tomaron las muestras de roca para análisis de pH en pasta. Talud con una pendiente general $>55^\circ$ e incluso casi vertical en algunos puntos, presenta dimensiones de 120 m de largo y 14 m de alto, además presenta diferentes tonalidades de color rojo, amarillo y anaranjado típicas de la oxidación de sulfuros y óxidos de hierro. LD = Lado derecho, LI = Lado izquierdo. B) Ubicación del sitio donde se tomaron las muestras de suelo en el estacionamiento 48+000, los taludes a ambos lados de la carretera presentan material muy dispersado con diferentes tonalidades (rojizas amarillentas) y grados de alteración (desde poco alterada hasta completamente alterada).

Se considera que los problemas de estabilidad del macizo rocoso que se están dando en este sitio específico, no están directamente relacionados con la inconsistencia de los materiales debido a DAR. Otras variables como las pendientes tan pronunciadas (en algunos casos verticales), las rocas densamente fracturadas, así como la gran cantidad de agua que atraviesa y baja por ellas, son posiblemente las principales razones que influyen en la generación de problemas de estabilidad y que se traducen en deslizamientos de tipo caída de bloques.

El talud rocoso ubicado en el estacionamiento 45+600, no presenta DAR. Los problemas de estabilidad del macizo rocoso que se están dando en este sitio específico, no están directamente relacionados con el DAR. Otras variables, como las pendientes tan pronunciadas (en algunos casos verticales), las rocas densamente fracturadas, así como la gran cantidad de agua que atraviesa y baja por ellas, son posiblemente las principales

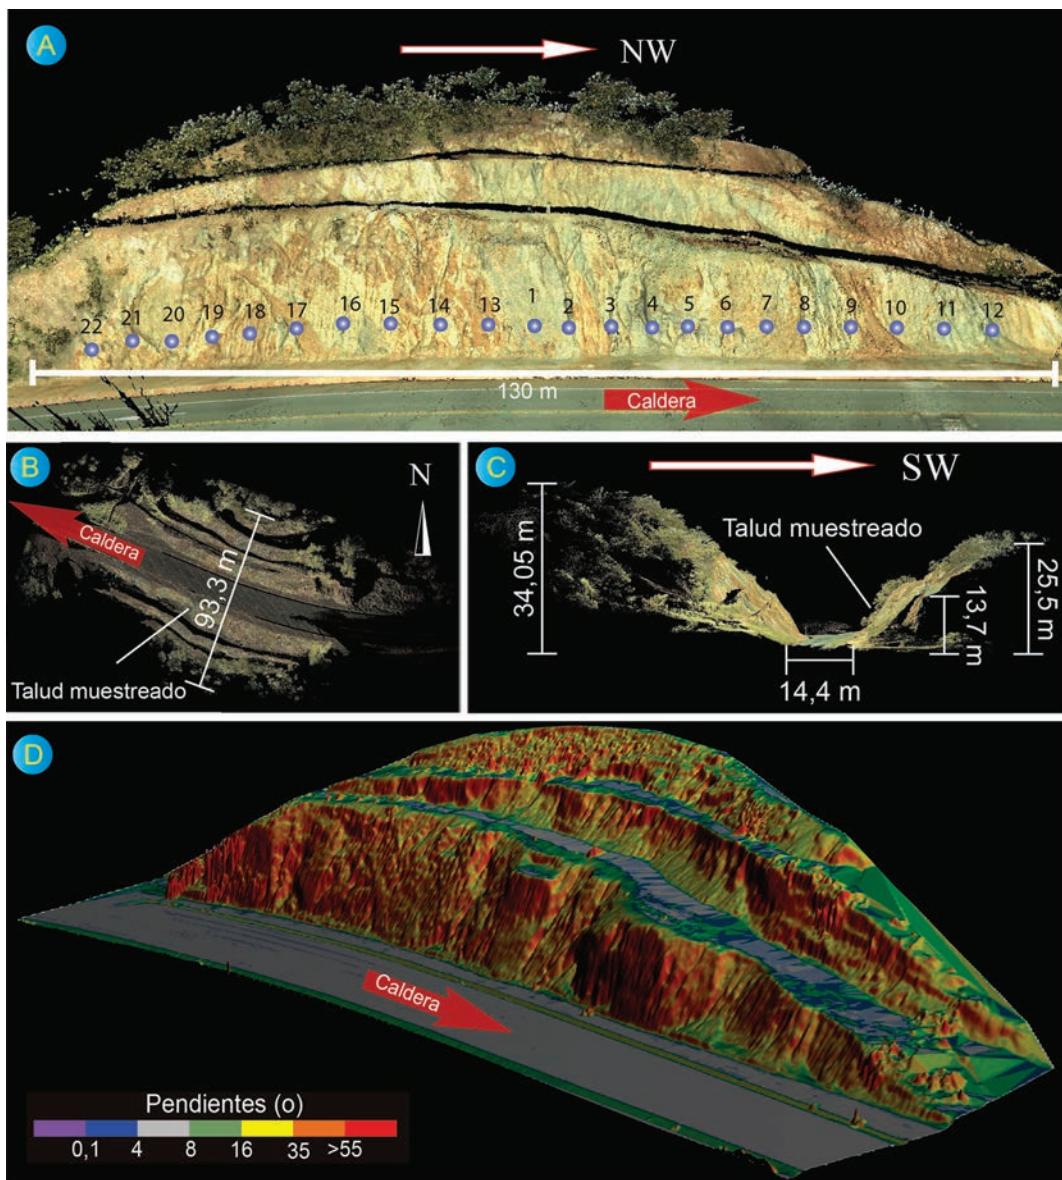
Fig. 4: Imágenes generadas a partir de un levantamiento topográfico que se realizó con el escáner láser de LanammeUCR. El talud LD tiene una altura máxima 34,05 m y el LI de 25,5 m. Ambos se extienden a lo largo de la carretera aproximadamente 130 m. A) Vista de frente del talud muestreado presentando la ubicación de cada una de las muestras. B) Vista de planta del talud muestreado. C) Vista de perfil del talud muestreado. D) Vista oblicua del talud muestreado con las pendientes de cada una de las bermas.

Al mostrar la distribución de acidez de los suelos analizados en este sitio, se observa que las muestras con los valores de pH más bajos están ubicadas en la zona central del talud, tanto del lado izquierdo como del lado derecho. Las muestras ubicadas en sector NE y alejándose del núcleo del talud presentan los valores más altos de pH, sin embargo todas presentan valores por debajo del pH neutro (Fig. 8B). En la parte central del talud se encontraron fracturas y varios planos de falla. Con base en los resultados de pH obtenidos y su distribución cerca de estas estructuras, se consideró que la acidez de los materiales en el talud podría estar directamente asociada con la ubicación de esta zona de falla.

sus propiedades físicas, hasta el punto de que se desgrana completamente. En la parte inferior del talud, el concreto lanzado está agrietado y permite la salida de agua, que está lavando el material más fino y suelos del talud, lo cual ha ocasionado inestabilidad al talud y hace que el concreto se esté resquebrajando aún más.

Hay puntos en este talud donde las pendientes son muy fuertes con ángulos casi verticales y hasta con pendientes negativas. En las zonas donde el concreto ha colapsado, hay material en voladizo y el acero de las mallas electrosoldadas está expuesto. El acero se presenta con oxidación y corrosión intensa.

Según los resultados obtenidos en el estacionamiento del km 48+000 donde se desmostró la presencia de DAR y las relaciones estructurales de posibles fallas tectónicas que se dan en este sitio específico, se considera que el DAR parece tener una fuerte génesis estructural, por lo que para identificar nuevos sitios con presencia de este fenómeno se recomienda realizar un análisis tectónico detallado del área de estudio y en otras zonas.
