Ribas, Rovadavia Aline de Jesus; Souza, Henor Artur de  
Avaliação construtiva e de desempenho térmico do prédio da Escola de Minas da UFOP

Rem: Revista Escola de Minas, vol. 60, núm. 4, octubre-diciembre, 2007, pp. 629-638

## Avaliação construtiva e de desempenho térmico do prédio da Escola de Minas da UFOP

(Constructive and thermal performance evaluation of the UFOP School of Mines building)

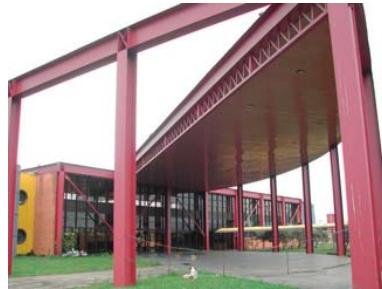
Figura 1 - Fachada principal da EM/UFOP.

trutura não apresenta nenhum problema que signifique risco imediato para os usuários da edificação. É comum encontrar peças reforçadas estruturalmente, tais como uma das vigas do pórtico de entrada que é acompanhada por uma trélica, a qual praticamente duplica a altura dessa viga de 30,40 m de vão livre (Figura 1), e outras vigas mais solicitadas que receberam enrijecedores no meio de seus vãos (Figura 7). Vê-se, ainda, que em várias uniões de vigas com pilares foram colocados reforços de chapas para favorecer o enrijecimento e evitar o excesso de deformação nesses pontos.

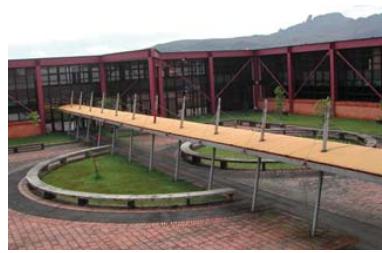
Figura 2 - Pátio interno e passarela central.

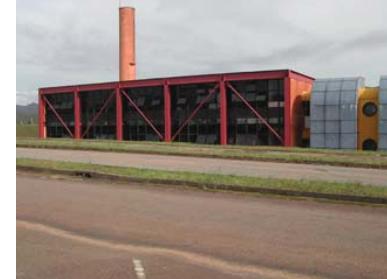
Figura 3 - Fachada Lateral.

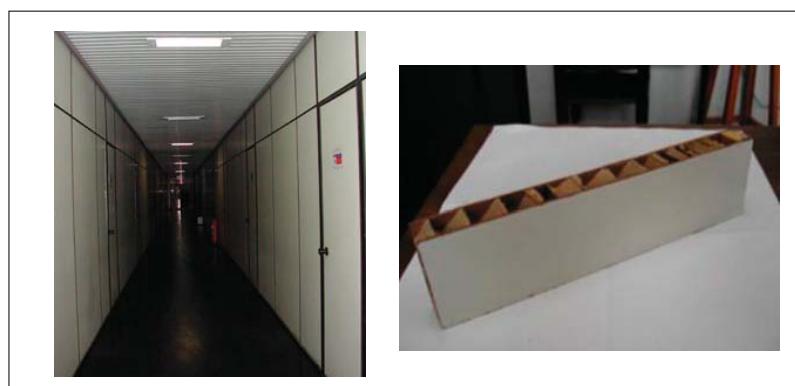
Figura 6 - Fechamento interno.

As divisórias internas são de fácil instalação e manutenção (Figura 6), mas notam-se os seguintes problemas: não proporcionam isolamento acústico adequado, são combustíveis, os perfis metálicos que as compõem se soltam facilmente e apresentam dificuldade de embutimento de fiação. Esse problema de dificuldade de embutimento de fiação também é encontrado no fechamento em tijolo aparente (Figura 22).

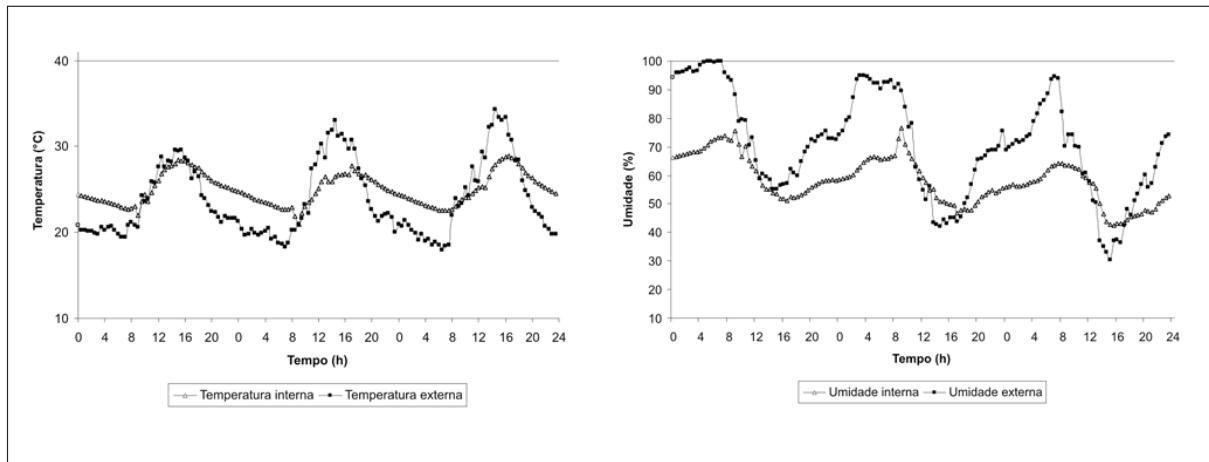
Na Figura 25, são mostrados os resultados obtidos, para a temperatura e para a umidade relativa do ar, externas e internas, para uma sala posicionada no segundo pavimento do primeiro bloco, sala 26 (Figura 4). Ela está na área administrativa da unidade e possui fechamento interno em painel de divisória e fechamento externo em esquadria e painel de vidro. Observa-se que, no período de medição (período de verão), a temperatura interna alcançou um valor máximo de 28,8°C, no dia 04/02/06, enquanto a temperatura externa atingiu um máximo de 34,3°C.

Figura 25 - Temperatura e umidade interna e externa, sala 26, de 02 a 04/02/2006.

Em relação ao prédio da EM/UFOP, beirais maiores e varandas cobertas voltadas para as fachadas mais ensolaradas seriam soluções de projeto que evitariam a incidência direta dos raios solares sobre os vidros. Mas, como esses recursos não foram previstos, outras soluções são propostas para amenizar os efeitos da radiação solar e diminuir a temperatura interna no período de verão, quais sejam, a estratégia da ventilação cruzada, o sombreamento das janelas mais ensolaradas com a instalação de persianas ou *brises* e uma arborização adequada nos arredores.

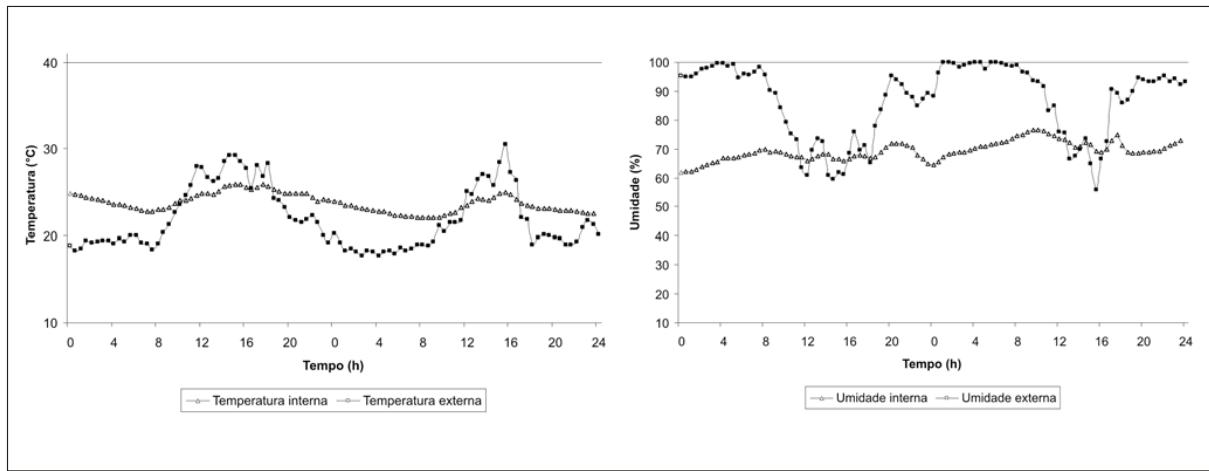
Nas Figuras 26 e 27, são mostrados os resultados das medições de temperatura e umidade do ar externo e interno, para duas salas (salas 07 e 15), localizadas no segundo pavimento. Essas são salas de aula e estão orientadas para sul e norte, respectivamente (Figura 4). O fechamento interno é em alvenaria (tijolo cerâmico furado revestido com argamassa) e o fechamento externo é todo em esquadria e painel de vidro. A temperatura interna, na sala 07, atinge um valor máximo de 25°C, enquanto que a temperatura externa alcança 30,5°C. Na sala 15, a temperatura interna alcança um valor máximo de 30,7°C, enquanto que a temperatura externa chega a um valor de 40,8°C. De maneira similar, tem-se a variação da umidade relativa do ar interno, mas com valores opostos.

Figura 26 - Temperatura e umidade interna e externa, sala 07, de 28 a 29/01/2006.

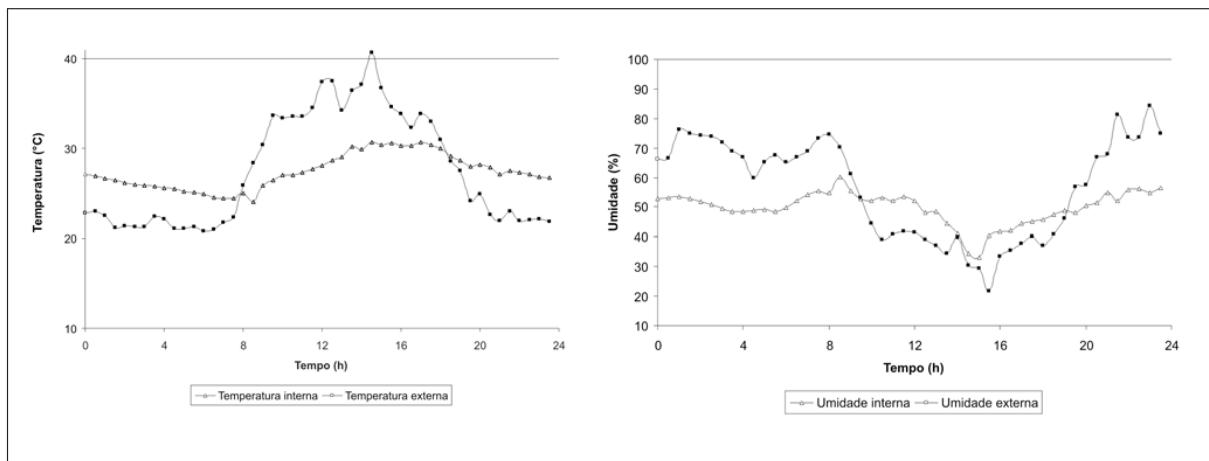
Figura 27 - Temperatura e umidade interna e externa, sala 15, em 26/01/2006.
