Incêndio real em um apartamento de interesse social - um estudo de caso

Engenharia Civil: Estrutura em Aço

(A real fire in a social interest apartment - a case study)

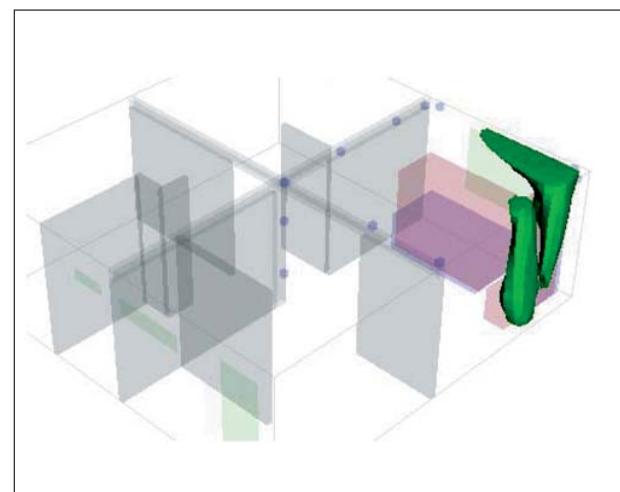
cia, o modelo K-Epsilon. O resultado da simulação de incêndio está representado, de forma sintética, nas Figuras 9 e 10. A máxima temperatura foi obtida no volume de controle situado sobre a amostra junto à viga da janela; em oposição, a menor temperatura foi obtida no volume de controle situado sobre a amostra na região inferior do pilar central. De modo geral, as maiores temperaturas foram obtidas em tempos próximos a 25-26 minutos do início do incêndio.

Figura 9 - Representação dos primeiros 3 min do incêndio.

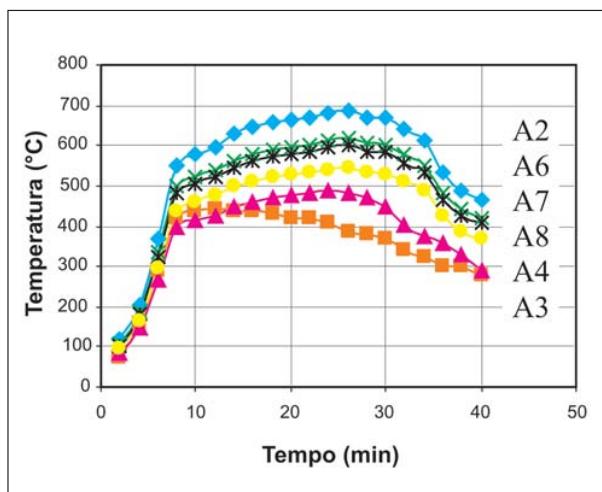
Figura 10 - Temperaturas estimadas por CFD para os volumes de controle posicionados selecionados.

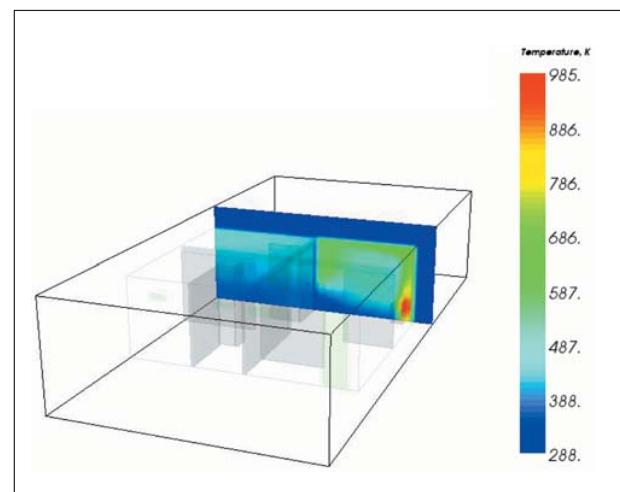
partimentação (interna e externa). A Figura 11 mostra um corte da sala para o tempo de 5 min. Foram obtidas temperaturas, no nível de 2 m, da ordem de 190°C. Na Figura 12, são apresentadas as temperaturas dos gases quentes junto ao pilar central e à viga.

Figura 11 - Efeito da compartimentação sobre a distribuição de temperaturas, para 5 min.

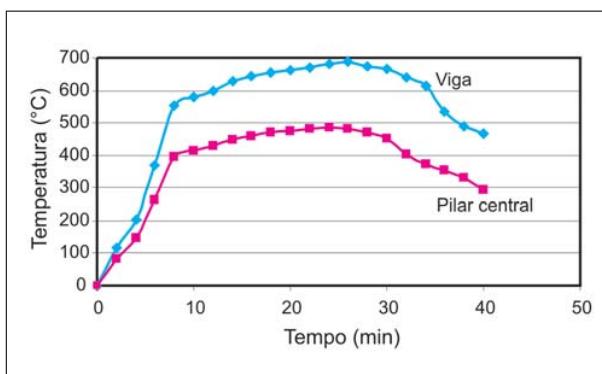
Figura 12 - Temperatura dos gases obtidas com o Smartfire.

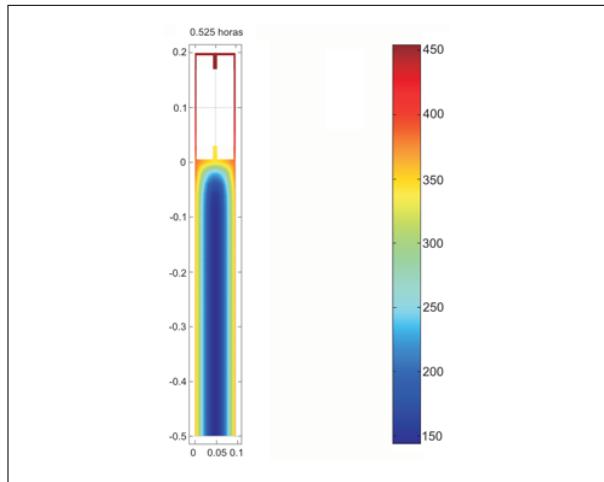
As temperaturas do pilar e de uma parede de tijolos com 10 cm de espessura em um dos lados do pilar foram determinadas (Figuras 14 e 16) por meio da análise térmica, empregando o programa computacional Supertempcalc⁽²⁾ (convecção, radiação e condução), com base na curva natural (Figura 12) de-

Figura 16 - Temperatura aos 30min no pilar e parede centrais (Incêndio Natural).

As temperaturas no pilar, conforme ensaio metalográfico, não superaram os 550°C. Conforme emprego do Smartfire e Supertempcalc, o aço do pilar central atinge uma temperatura média inferior a 400°C. Para esse nível de temperatura, o pilar do quarto andar ou do térreo atingem φ_E e $\varphi_R \leq 1,0$, portanto há segurança com base nas hipóteses desse trabalho. Observou-se, in loco, que não houve qualquer dano global ou local no pilar de aço do último andar.

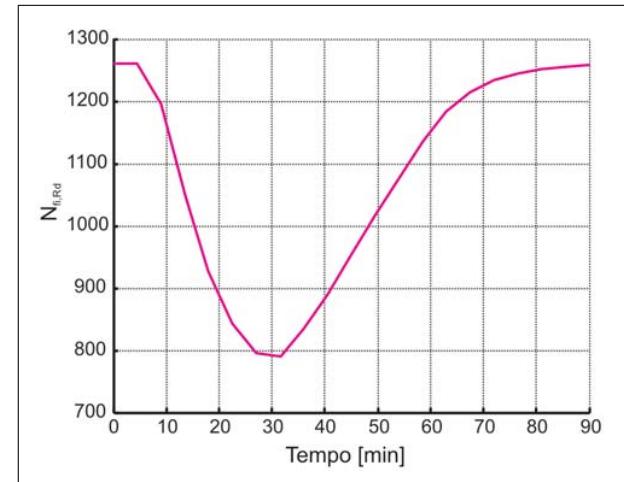
Figura 17 - Força normal resistente em função do tempo, de um pilar com parede (Incêndio Natural).

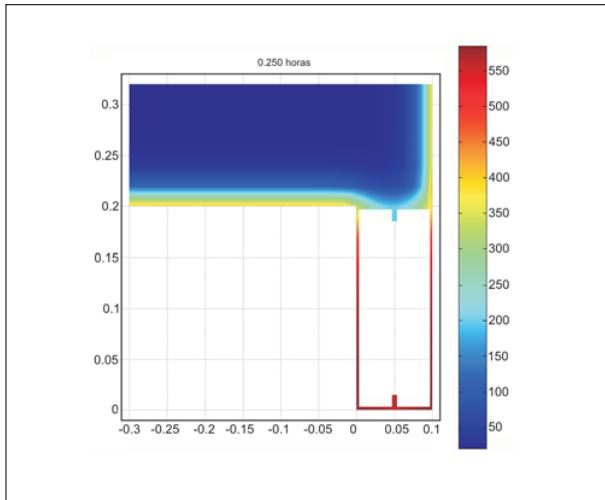
As temperaturas da viga sob laje (Figuras 18 e 20) foram determinadas por meio da análise térmica empregando o programa computacional Supertempcalc (convecção, radiação e condução) para incêndio-padrão e incêndio natural (Figura 12). A temperatura equivalente é a temperatura uniforme que causa a mesma resistência ao momento-fletor (Figuras 19 e 21 e Tabela 4).

Figura 20 - Temperatura aos 30min para a viga sob laje (Incêndio Natural).

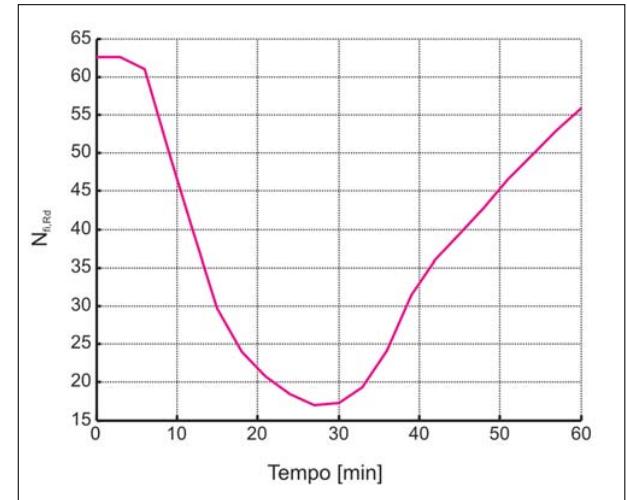
Para 27 min, a temperatura do aço que causa o mesmo momento-fletor resistente é equivalente à temperatura uniforme de 610°C (fator de redução igual a 0,27).

Figura 21 - Resistência ao momento-fletor versus tempo para a viga sob laje (Incêndio Natural).
