Rem: Revista Escola de Minas, vol. 58, núm. 4, diciembre, 2005, pp. 329-336

Avaliação da integridade estrutural da Ponte Marechal Hermes - rio São Francisco/MG

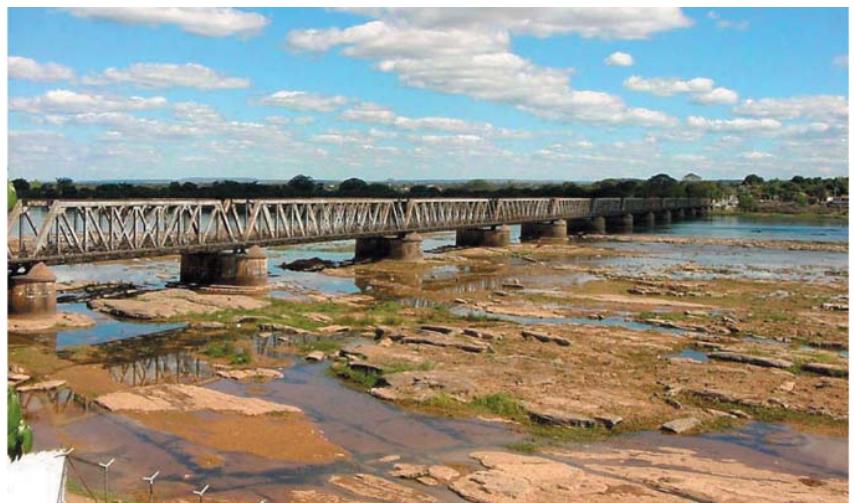
Figura 4 - Visão em perspectiva da Ponte Marechal Hermes.

A Ponte Marechal Hermes (PMH) é uma ponte ferroviária metálica, em treliça, com ligações rebitadas e apoando-se em pilares de pedra. Ela foi inaugurada em 1922 e tem uma extensão de 694 metros. A Figura 4 apresenta uma visão em perspectiva da PMH.

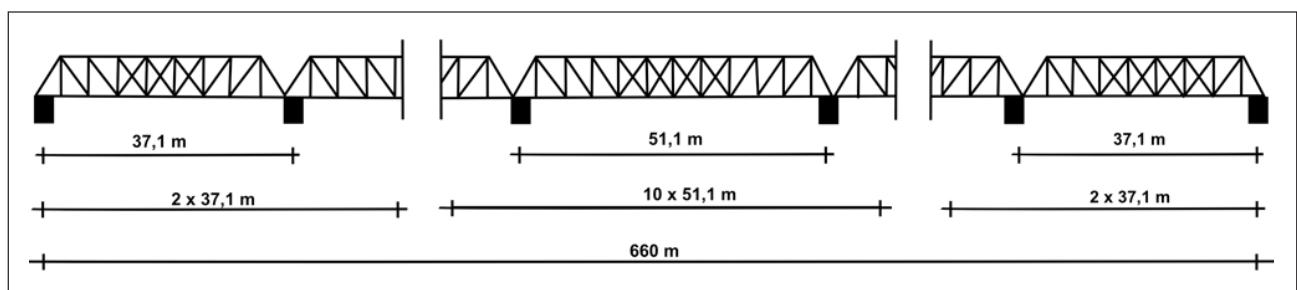
A seção longitudinal da ponte é composta por 14 sistemas desse tipo, sendo 4 vãos de acesso, dois de cada lado, com 37,1m cada (Ponte 1) e 10 vãos centrais de 51,10m cada (Ponte 2), somando um total de, aproximadamente, 660m de estrutura metálica. A Figura 5 mostra a seção longitudinal total da PMH com seus 14 sistemas estruturais em treliça.

Figura 5 - Representação esquemática da seção longitudinal da Ponte Marechal Hermes: 4 vãos de acesso (2 de cada lado) e 10 vãos centrais.

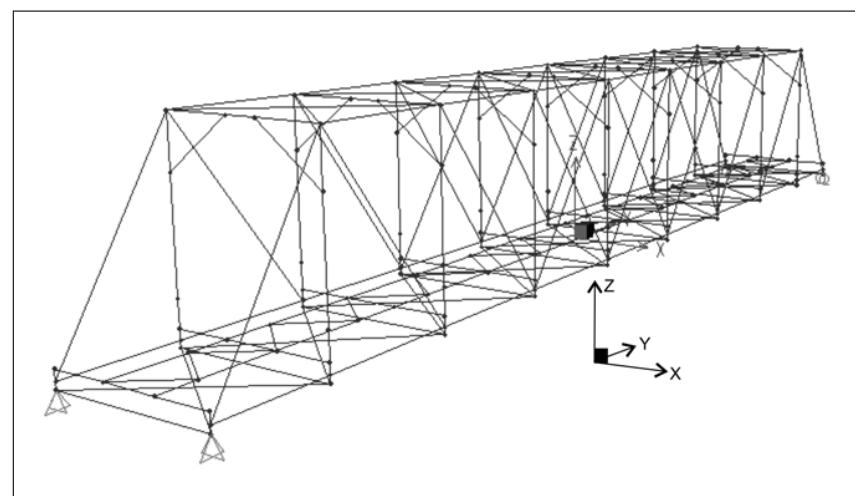
eram perpendiculares ao plano da treliça, como vento, foram eliminados. Essas cargas foram calculadas, considerando-se apenas metade de todo o carregamento de cada uma das pontes. A Figura 6 mostra uma das modelagens utilizada.

Figura 6 - Modelagem da Ponte 1 como pórtico espacial.

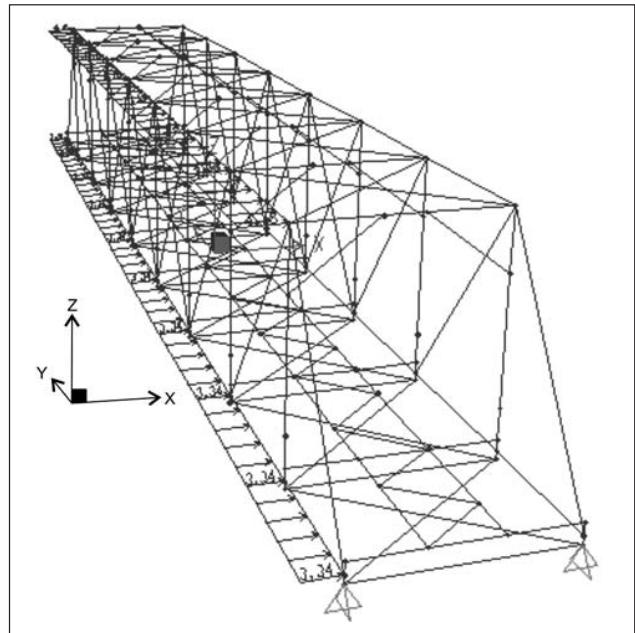
A Figura 7 mostra o carregamento devido ao vento que foi aplicado em uma das pontes, considerando a ponte carregada.

Figura 7 - Vento na Ponte 1, carregada.

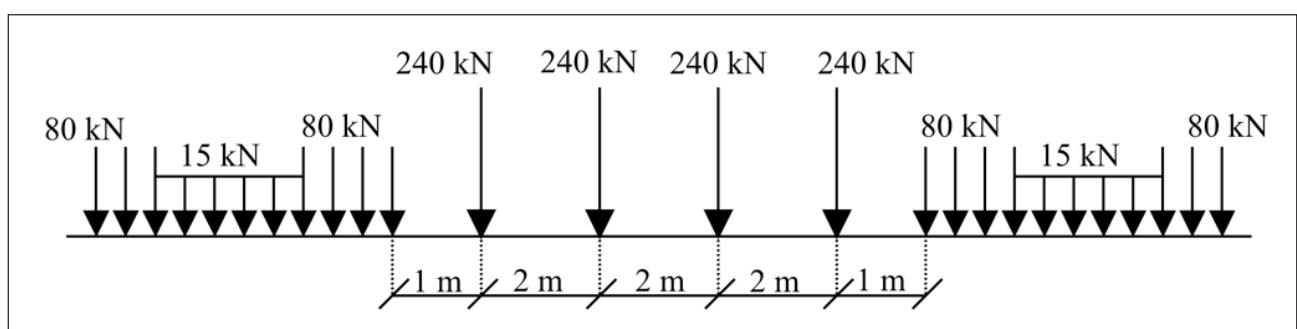
Como carga móvel, foi utilizado, segundo a norma ABNT NBR 7189/1982, o trem-tipo TB 240 (adotado na verificação de estabilidade e projeto de reforço de obras existentes). A Figura 8 ilustra o trem-tipo utilizado como carga móvel nas Pontes 1 e 2.

Figura 8 - Carga móvel utilizada na modelagem; trem-tipo TB 240.
