Revista de Ingeniería Sísmica, núm. 76, enero-junio, 2007, pp. 61-87

REVISIÓN A 50 AÑOS DE LOS DAÑOS OCASIONADOS EN LA CIUDAD DE MÉXICO POR EL SISMO DEL 28 DE JULIO DE 1957 CON AYUDA DE INVESTIGACIONES RECENTES Y SISTEMAS DE INFORMACIÓN GEOGRÁFICA

Vicente Orozco Narváez⁽¹⁾ y Eduardo Reinoso Angulo⁽¹⁾

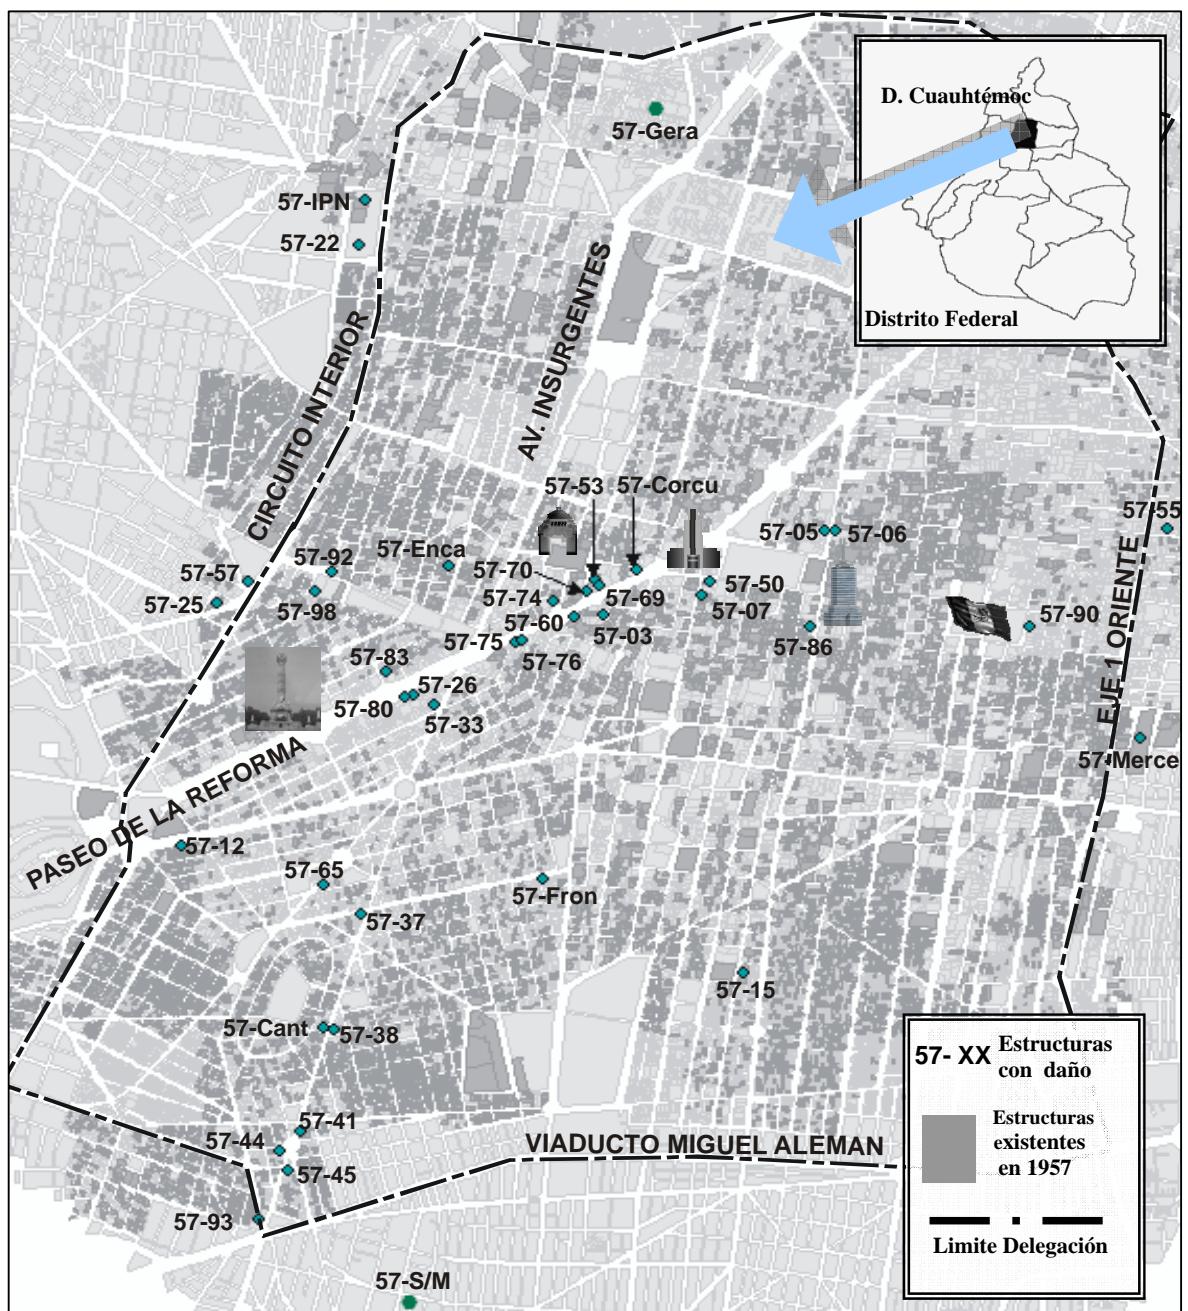
- Escuela Superior de Ingeniería y Arquitectura del IPN (57-IPN, fig. 3 y tabla 1). Estructura de marcos de concreto reforzado de 4 pisos y planta baja sin ningún muro. No se registró ninguna pérdida humana pero sí el sismo hubiera ocurrido en horario de clases habría causado la muerte de cientos de estudiantes (fig. 4a).
- Edificio en la esquina de las calles de Frontera y Álvaro Obregón (57-Fron, fig. 3 y tabla 1). Estructura de marcos de concreto reforzado de 5 pisos, destinado a vivienda; en este colapso se reportaron 31 muertos (fig. 4b). Fue el caso más trágico, “La construcción se desplomó sobre sus propios cimientos, como un gigantesco acordeón que se cierra verticalmente, de tal manera que los escombros no alcanzaron a rebasar la banqueta” (Excelsior, 1957).

Figura 3. Ubicación de estructuras con daños ocasionados por el sismo del 28/07/57 en un Sistema de Información Geográfica (SIG). Se muestra esquemáticamente la ubicación de algunas referencias de la Delegación Cuahtémoc. En gris oscuro se muestran los edificios que estaban en 1957 y no han sido modificados o sustituidos.

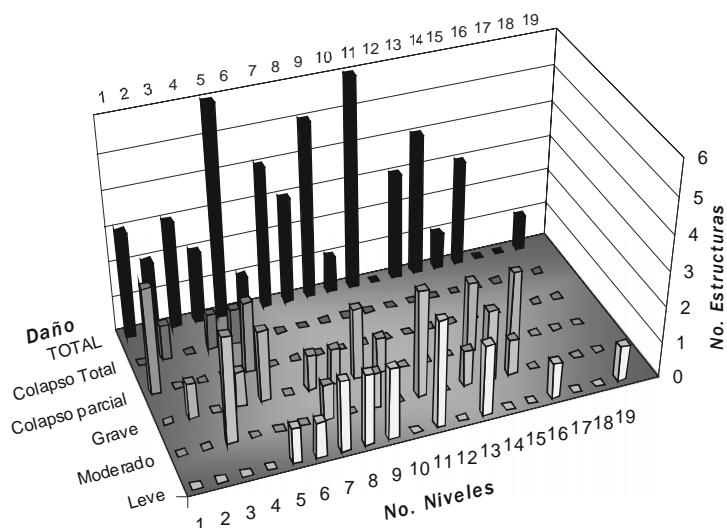
Las estructuras se clasificaron por número de niveles, para relacionarlo con el nivel daño, y se obtuvo la distribución mostrada en la fig. 10. En ella se observa que casi todos los colapsos y parte de los daños graves y moderados se presentaron en los edificios de baja altura, que en su mayoría tenían un sistema estructural de marcos de concreto, tipo nave industrial o mampostería confinada. En esa época el Reglamento de Construcciones del Distrito Federal no contemplaba el diseño sísmico de las estructuras con altura menor a 16m, que incluía estructuras hasta de cinco niveles, por lo que es muy probable que estas estructuras no hayan tenido un buen diseño estructural o una supervisión de ingenieros capacitados. Si observamos la categoría que contiene la suma de todas las magnitudes de daño (fig. 10), se aprecia que hay un valor máximo en las estructuras de cinco niveles: todas eran de marcos de concreto. En la misma categoría se observa que disminuyen los daños para las estructuras de seis niveles y van aumentando hasta llegar a las de once niveles, donde se tiene otro valor máximo de daños: nuevamente todas eran de marcos

Figura 10. Comportamiento de las estructuras de la tabla 1 durante el sismo del 28/07/57 clasificadas por número de niveles y magnitud del daño.

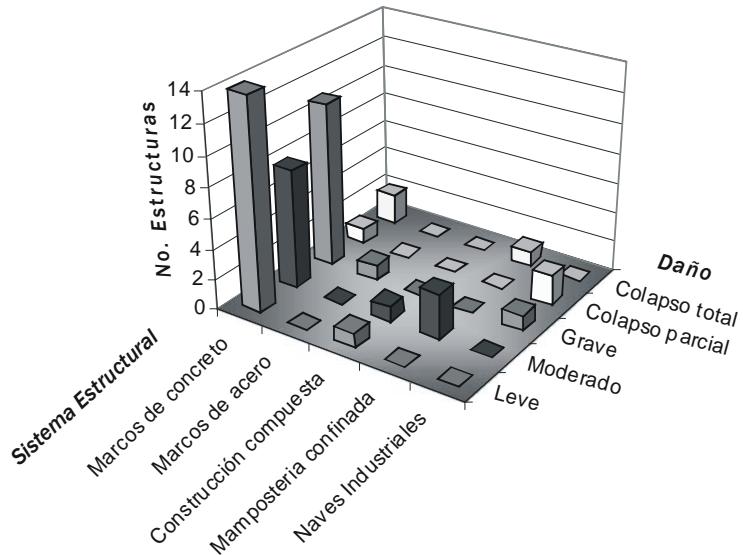
Tomando en cuenta la clasificación de las estructuras según el tipo de sistema estructural (tabla 1), se obtuvo la distribución de daños mostrada en la fig. 11. Se observa que las estructuras de marcos de concreto representan la mayoría de los daños de la muestra; se tienen dos colapsos totales y un parcial en este grupo. En las estructuras de marcos de acero se aprecia solo un caso con daño grave, no se tienen reportes de niveles de daño menores, ya que probablemente no presentaron daños importantes como se menciona en Excelsior (1957) "...las estructuras de acero han pasado victoriamente la prueba del temblor del día 28..." (fig. 12). En las estructuras de construcción compuesta se observa solo un caso de daño moderado y uno de daño leve, esto muestra que aparentemente tuvieron buen comportamiento y que el concreto que recubría los marcos de acero aportó una resistencia extra, ya que no fue diseñado específicamente para esta función. En la mampostería confinada se aprecian tres casos de daño moderado, y el colapso total que se observa es el caso ya descrito de la casa que carecía de muros en la dirección N-S y la falla fue fuera del plano (57-S/M, tabla 1), es decir, como la falla típica de un muro aislado. En el sistema de naves industriales se observan dos colapsos parciales y un daño grave, la mayoría de los daños fue producto de la caída de la cubierta y de la falla de muros al no tener confinamiento suficiente; este sistema se utilizaba mucho en las salas de diversión (cines, casinos, salones de baile) y en bodegas. Muchas fueron cerradas para su revisión, pero no se tienen reportes de los dictámenes. En estos dos últimos tipos de sistemas estructurales no se tienen casos de daño leve o moderado, es muy probable que sí hayan ocurrido daños solo que no se encuentran reportados.

Figura 11. Comportamiento de las estructuras de la tabla 1 durante el sismo del 28/07/57 clasificadas por sistema estructural y magnitud de daño.

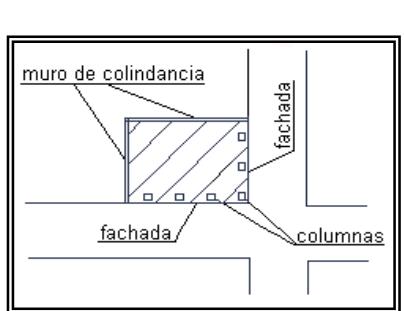
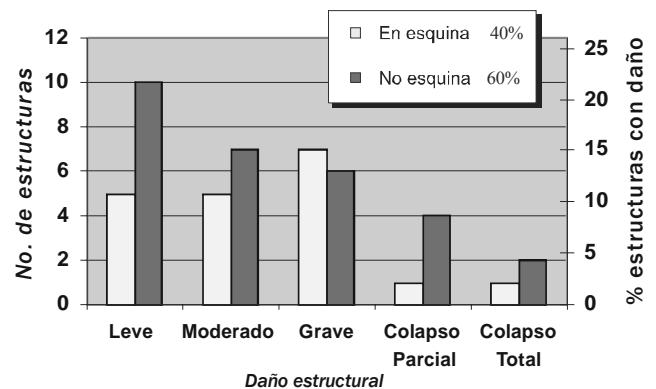
Se considera que una estructura está en esquina cuando los muros colindantes con las edificaciones vecinas son mucho más resistentes y rígidos que los marcos de las fachadas y no están adecuadamente desligados unos de los otros (fig. 14a). Durante un sismo fuerte la diferencia de rigidez entre fachadas y muros colindantes produce efectos de torsión y desplazamientos muy diferentes en los elementos de la estructura causando daños graves.

Figura 14. a) Croquis típico de una de estructura de esquina y b) Comportamiento de las estructuras de la tabla 1 durante el sismo del 28/07/57 clasificadas por su ubicación en esquina y magnitud de daño. Se aprecia que el 40% estaba en esquina y la mayoría presentaron magnitudes altas de daño.

Tomando la clasificación de las estructuras según lo anterior se obtuvo la distribución de daños mostrada en la fig. 14b donde se observa que dos estructuras de cada cinco (40%) de la tabla 1 estaban en esquina, y los niveles de daños que tuvieron fueron altos, incluyendo un colapso total.

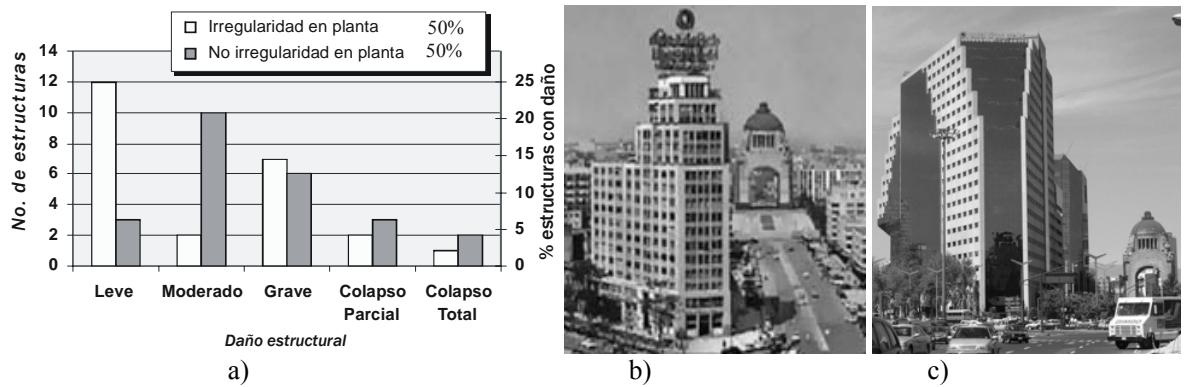
Figura 15. a) Comportamiento de las estructuras de la tabla 1 clasificadas según su irregularidad en planta y daño estructural, 50% de las estructuras tenían planta irregular, en b) edificio Corcuera (57-Corcu en tabla 1) en esquina y con planta muy irregular por encontrarse en un cruce de calles en diagonal, fue demolido después del sismo por los daños tan severos que sufrió y en c) estructura actual en la misma esquina muy similar a la anterior.

De las estructuras en esquina estudiadas sobresale, como en el caso del edificio Corcuera, que aproximadamente la mitad tenían mucha irregularidad en planta debido a que se encontraban en cruces de calles en diagonal. Con ayuda de un SIG se localizaron este tipo de estructuras. En la fig. 16 se muestra parte del resultado: se aprecia un tramo de la Avenida Paseo de la Reforma, que por su orientación presentó varios casos como estos. Se muestran en el plano con color negro las estructuras 57-70, 57-74 y 57-Corcu (tabla 1, fig. 3 y fig. 16) y se muestra en un croquis la forma en planta de las estructuras 57-70 y 57-74, observándose la gran irregularidad en planta que tenían. Una foto panorámica de esa zona tomada antes del sismo muestra las estructuras mencionadas.

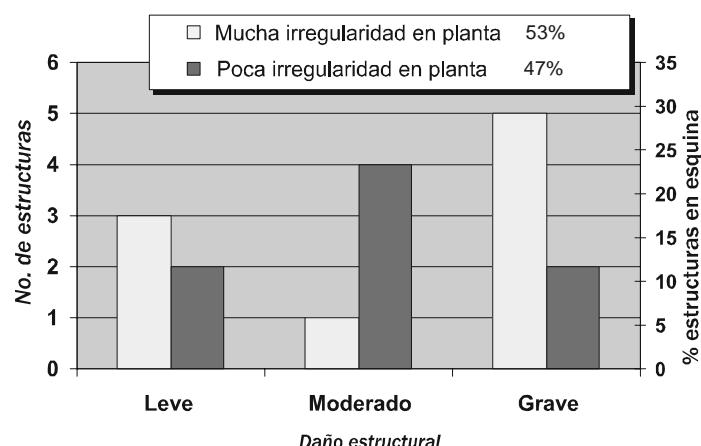
Clasificando las estructuras que estaban en esquina por su irregularidad en planta se obtuvo la distribución de daños mostrada en la fig. 17. Se observa que un poco más de la mitad tenían mucha irregularidad en planta y que los daños en su mayoría fueron de intensidad grave. Es muy probable que los efectos de torsión se hayan incrementado y provocaron daños más intensos en estas estructuras que en las que no tenían tanta irregularidad. Para los casos de estructuras de esquina con colapso parcial o total no se tiene certeza de la poca o mucha irregularidad en planta, por lo que no se consideraron en la obtención de la fig. 17.

Figura 17. Comportamiento de las estructuras en esquina de la tabla 1 durante el sismo del 28/07/57, clasificadas por su irregularidad en planta y magnitud de daño. Nótese que la mayoría de las estructuras que tuvo daño grave tenía mucha irregularidad en planta. No se tomaron en cuenta los casos de estructuras con colapsos debido a que no se conoce esa información.

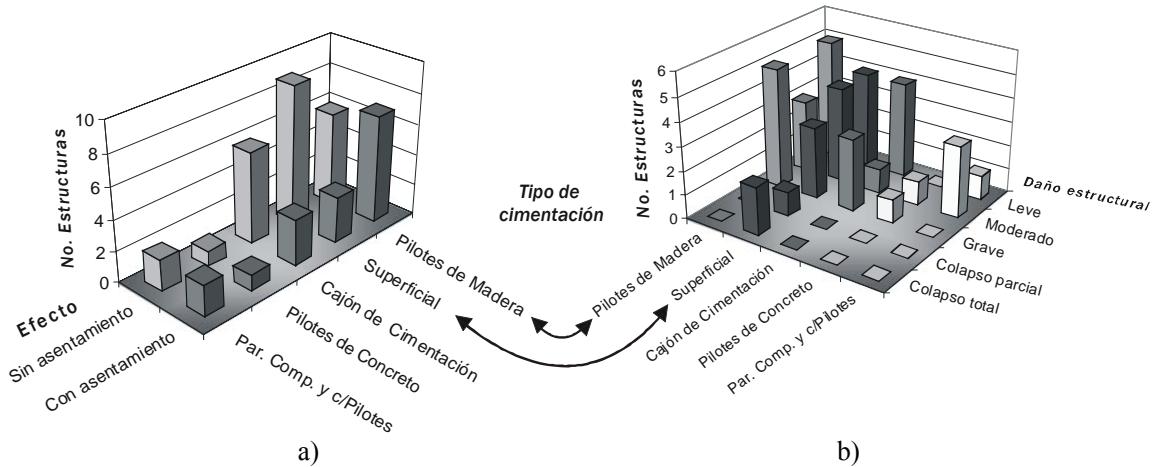
Figura 18. Comportamiento de estructuras de la tabla 1 durante el sismo de 28/07/57 clasificadas en a) por el tipo de cimentación y por presencia de asentamientos diferenciales después del sismo y en b) por el tipo de cimentación y la magnitud de daño estructural.

En la fig. 18b se muestra la distribución al considerar el daño estructural y el tipo de cimentación. Se aprecia que las estructuras con cimentación superficial, pilotes de madera y cajón de cimentación representan la mayoría de la muestra, sin embargo, los casos de colapso parcial y total en que sí se tenía información completa se presentaron únicamente en la categoría de cimentación superficial, que junto con la cimentación de pilotes de madera son las que tuvieron la mayoría de los daños de magnitud moderada y grave. El cajón de cimentación presentó en su mayoría casos de daño leve y muy pocos de daño moderado y grave. De los tipos de cimentación con pilotes de concreto y parcialmente compensada se tienen pocos casos registrados de daño y éstos son de magnitud leve, moderada y grave. En las figs. 18a y 18b se aprecia que la cimentación de pilotes de madera, junto con la superficial, presentaron la mayoría de los casos con asentamientos diferenciales y también la mayoría de los casos con magnitud de daño grave a colapso total y, aunque ya se mencionó que eran los tipos que más habían, sugiere una correlación entre asentamientos diferenciales y daño estructural.

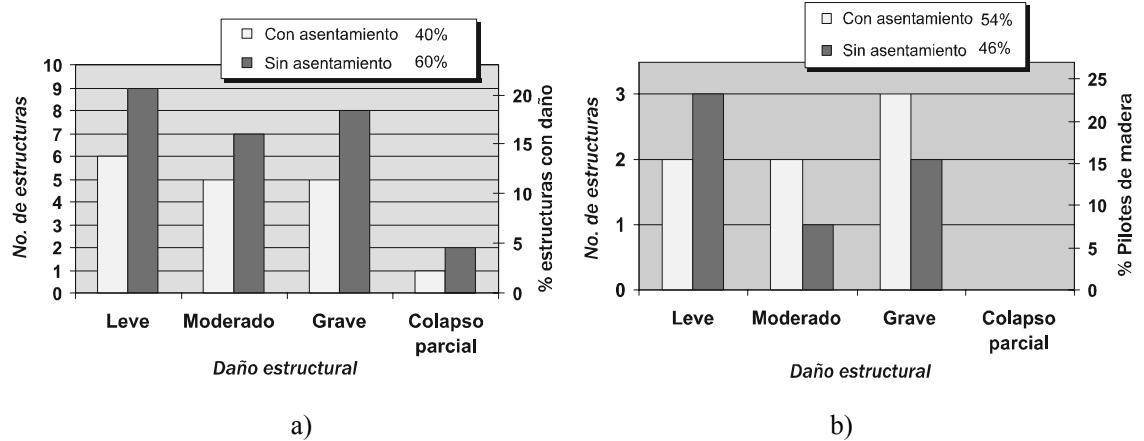
En la fig. 19a se muestra el comportamiento de las estructuras de la tabla 1 clasificadas por la ocurrencia de asentamientos diferenciales y daño estructural. Se observa que dos estructuras de cada cinco

Figura 19. Comportamiento de estructuras en a) de la tabla 1 durante el sismo de 28/07/57 clasificadas por la presencia de asentamientos diferenciales y magnitud de daño estructural después del sismo y en b) solo las de cimentación con pilotes de madera clasificadas con el mismo criterio. Nótese el porcentaje significativo de estructuras que presentaron asentamientos diferenciales.

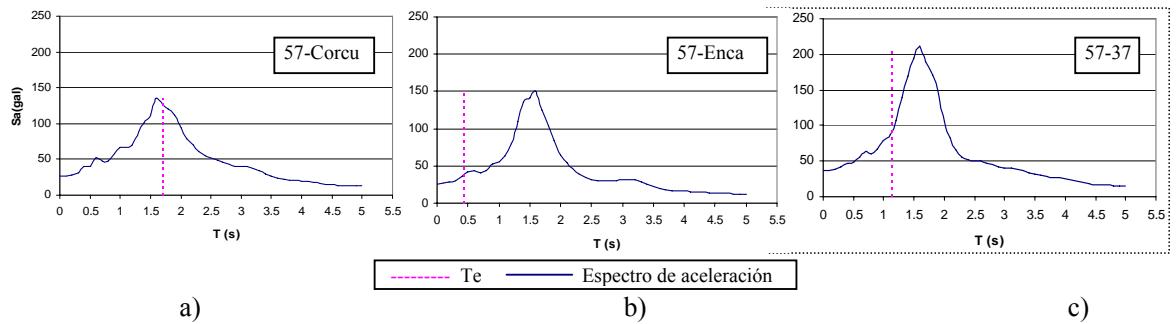
Figura 20. Comparación del espectro de aceleración del sitio y el T_e de las estructuras con magnitudes altas de daño: a) estructura 57-Corcu, el T_e coincide con ordenadas máximas, b) estructura 57-Enca el T_e está muy lejano a las ordenadas máximas, pero tenía sistema estructural tipo nave industrial que mostró mal comportamiento y c) estructura 57-37 el T_e está antes de las ordenadas máximas.

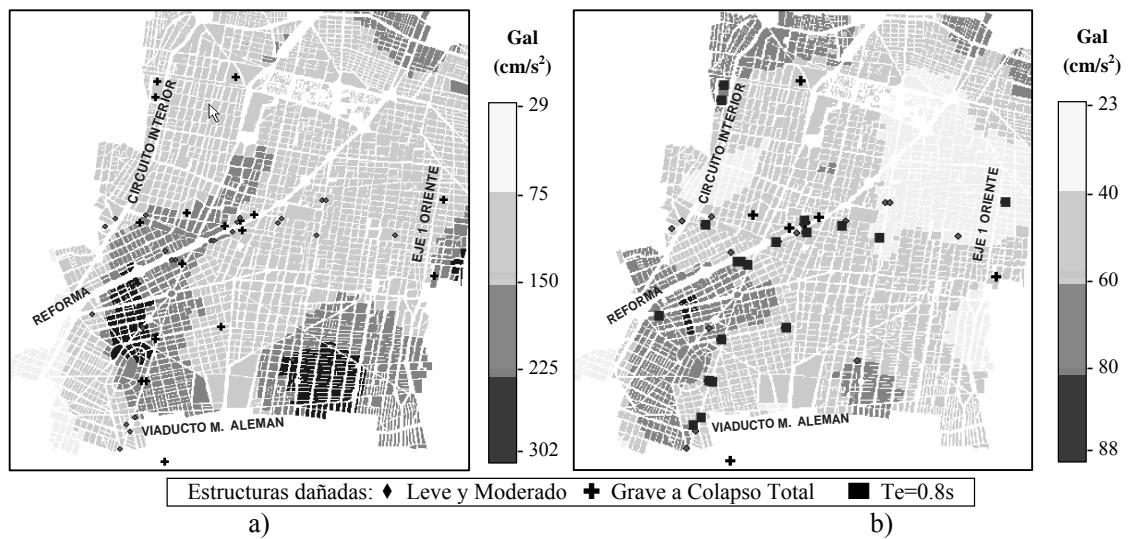
Se obtuvieron varios mapas de intensidad de aceleración con ayuda de un SIG y los datos obtenidos del programa "Z", estos mapas son útiles para visualizar en qué zonas se presentaron los valores mayores de aceleración. En la fig. 21 se muestran mapas de intensidad de aceleración y la ubicación de las estructuras de la tabla 1; en la fig. 21a se muestra el mapa de aceleraciones máximas de cada sitio, aunque sabemos que éstas no se pueden presentar en el mismo instante, nos sirve para darnos una idea de las zonas que tuvieron valores mayores de aceleración. En la fig. 21b se indica el mapa de aceleraciones correspondientes a $T_e=0.8$ s, en ambos mapas las zonas de aceleraciones mayores se muestran en tonos oscuros. Se aprecia que hay pocos casos en donde coinciden los daños con las aceleraciones máximas. Se realizaron mapas para otros períodos (Orozco, 2006) pero tampoco se encontró correlación.

Figura 21. Estructuras con daño y mapas de aceleración a) para valores máximos espectrales de cada sitio y b) para valores de $T_e=0.8s$. Se aprecian pocos casos en los que coinciden los daños con las zonas de mayores aceleraciones.

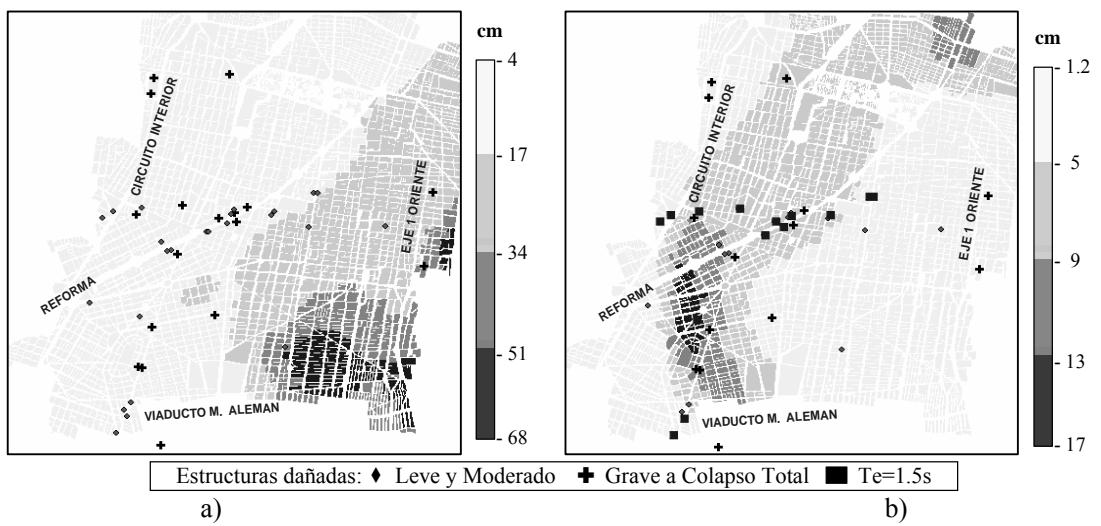
Utilizando los datos de velocidad máxima que también proporciona el programa “Z” y con apoyo del SIG se realizó un mapa de intensidad de velocidad (Orozco 2006), pero tampoco se observó una coincidencia notable de los daños con las zonas de velocidades mayores. Para los desplazamientos también se realizaron mapas de intensidad para diferentes períodos, los valores se obtuvieron a partir del espectro de aceleraciones ($A = \omega^2 d$). En la fig. 22a se muestran los mapas de desplazamiento para los valores máximos espectrales de cada sitio y en la fig. 22b para los valores con un T_e de 1.5s, no se observa coincidencia de los daños con las zonas de valores máximos en ninguno de los dos casos mostrados.

Figura 22. Mapas de intensidad de a) desplazamientos máximos espectrales para cada sitio y b) desplazamiento para $T_e=1.5s$. Se aprecian pocos casos en los que coinciden los daños con las zonas de mayores desplazamientos.

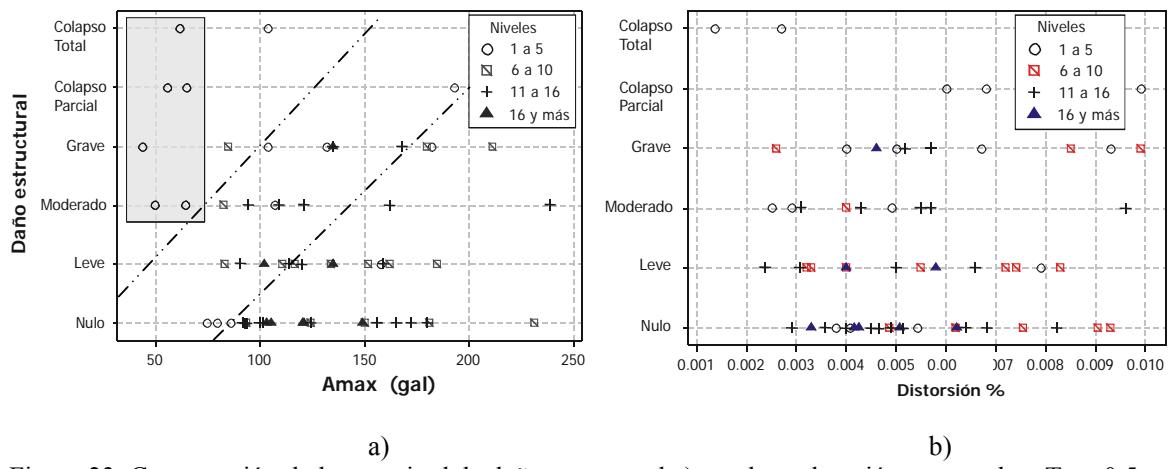
Figura 23. Comparación de la magnitud de daño estructural a) con la aceleración espectral en $T_e \pm 0.5s$ y b) con las distorsiones de entrepiso evaluadas. No se aprecia ninguna tendencia, sólo se aprecia que no hubo daño debajo de los 80 gals omitiendo las estructuras de la zona sombreada.

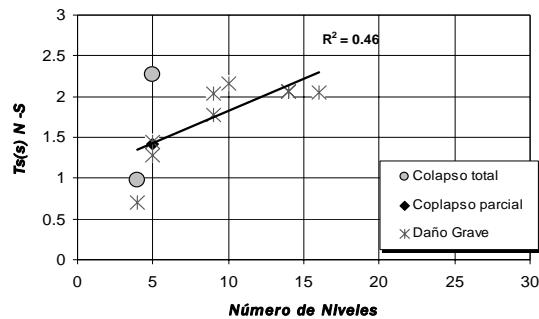
Con el fin de estudiar la posible resonancia se relaciona aquí el periodo del suelo con el número de niveles y con el periodo natural de las estructuras. Se obtuvo el periodo dominante del suelo para cada una de los sitios donde estaban desplantadas las estructuras con el programa de computo “Z” (Ordaz y col., 1997). En la fig. 24 se muestra la correlación entre el número de niveles de las estructuras (eje horizontal) y el periodo del suelo (T_s , eje vertical), los puntos mostrados son con daño grave y colapso, y que debieron haber alcanzado una resistencia suficiente para llegar a la resonancia ya que no tuvieron problemas de golpeteo, fallas por defectos de construcción, fallas fuera del plano y algunos otros efectos que por las descripciones en los reportes resultaba claro que la resonancia no era necesariamente el motivo del daño. La correlación obtenida es pobre ($R^2=0.46$) y el argumento de la resonancia no parece ser contundente.

Figura 24. Correlación entre el número de niveles de las estructuras dañadas y el periodo del suelo (T_s).

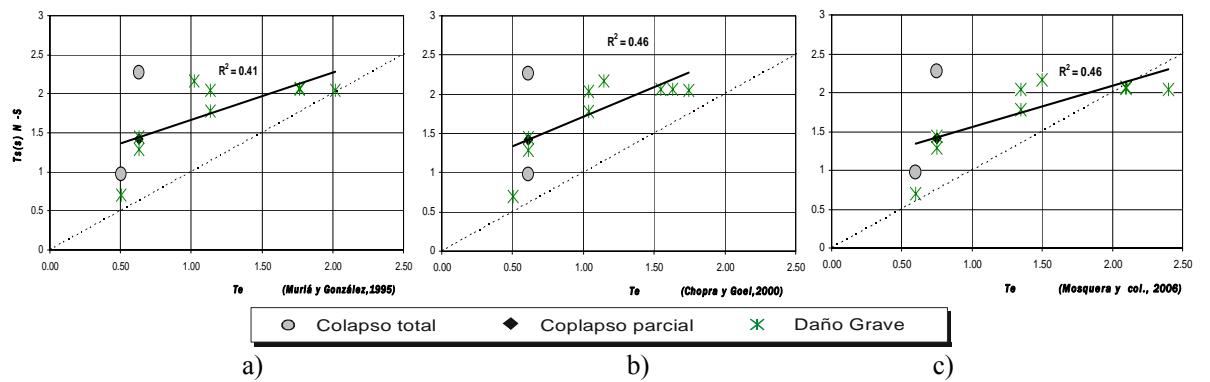
En la fig. 25 se muestran las correlaciones obtenidas de T_e con T_s , estimando T_e con las expresiones de Muría y González (fig. 25a), Chopra y Goel (fig. 25b) y Mosquera y col. (fig. 25c). A pesar de que uno esperaría mejores resultados las correlaciones fueron muy similares a la obtenida para el número de niveles. Estas correlaciones no dejan muy en claro que la resonancia haya tenido un papel importante en las causas de daño. Se hubiera esperado que los puntos de las figs. 25 y 26 estuvieran alrededor de la línea punteada (resonancia perfecta); sin embargo, se observa una tendencia relativamente paralela en donde todos (salvo un par de ellos en el caso de la fig. 25c) los puntos caen arriba de la línea de resonancia, es decir, que el T_e de las estructuras con daño siempre es menor que el del suelo hasta por un factor de dos. Esto puede explicarse por interacción suelo estructura y por comportamiento inelástico. Debido a que se sabe que tiene un efecto relativamente pequeño y a la incertidumbre que implicaría estimar la interacción de las estructuras de la tabla 1, vamos a omitir este aspecto y a enfocarnos solamente en el del comportamiento inelástico.

Figura 25. Correlación entre el periodo de las estructuras dañadas (T_e) por el sismo del 28/07/57 y el periodo del suelo (T_s), T_e obtenido con las expresiones de a) Muría y González (1995), b) Chopra y Goel (2000) y c) Mosquera y col. (2006). Los coeficientes de correlación son bajos ($R^2 < 0.5$).

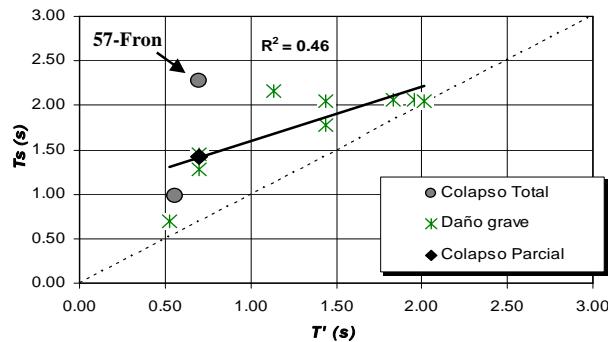
donde T' es el periodo después del comportamiento inelástico y T_0 es el periodo elástico. Para μ , factor de ductilidad, propusimos valores que posiblemente tenían cada una de las estructuras tomando en consideración el tipo de sistema estructural y que no se diseñaban estructuras muy dúctiles en esa época; los valores propuestos fueron: para marcos de concreto entre 1 y 1.5, marcos de acero entre 2 y 3, mampostería confinada y tipo nave industrial 1. En la fig. 26 se muestra la correlación obtenida entre el periodo modificado por comportamiento inelástico (T' , eje horizontal) y el T_s (eje vertical), donde se aprecia que la correlación no se modifica significativamente (comparar con la fig. 25a). En la fig. 26 se indica la posición de la estructura 57-Fron de la cual se encontraron testimonios de diferentes personas afirmando que los materiales con que estaba hecha eran de mala calidad (fig. 4b); si este edificio no se tomara en cuenta, la correlación mejora bastante ($R^2=0.71$); lo mismo sucede para las correlaciones de la fig. 25. Sin embargo, esta información carece de bases técnicas; por lo que sólo queda como observación sobre la calidad de las construcciones y su influencia en los análisis de factores de daño.

Figura 26. Correlación entre el periodo de las estructuras dañadas considerando comportamiento inelástico (T') y el periodo del suelo (T_s), la correlación no se modifica mucho ya que los factores de ductilidad no eran muy elevados ($R^2=0.46$).

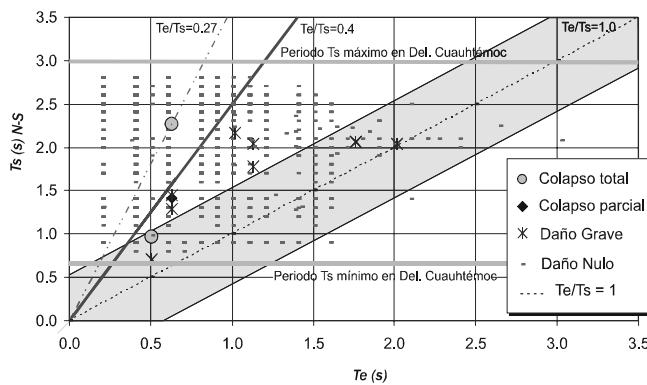
Se añadieron a la correlación del T_e y del T_s varias estructuras que no sufrieron daño estructural durante el sismo de 1957 y de las cuales se tiene información en el SIG. En la fig. 27 se muestra el comportamiento obtenido, la franja sombreada encierra la zona posible de resonancia tomando en cuenta que el cálculo de T_e no es muy exacto. Se esperaría que dentro de esta zona estuvieran las estructuras con daños graves y fuera de ella las estructuras que no presentaron daños. Sin embargo, varias estructuras que no presentaron daño caen dentro de la franja sombreada y varias estructuras con daño están fuera de la misma. Esto quiere decir que el principal factor de daño es la resistencia (cualquiera que ésta sea) y no la resonancia. Se observa que las estructuras con daño están dentro de las líneas que indican los cocientes de $0.4 < T_e/T_s \leq 1.0$, omitiendo el caso de la estructura de 57-Front ($T_e/T_s=0.27$) por lo ya expuesto es muy probable que no haya alcanzado su resistencia mucho antes de la resonancia, y que junto con las estructuras de la zona sombreada de la fig. 23 no se debería tomar en cuenta en este cálculo.

Figura 27. Correlación entre el periodo de las estructuras (Te) con y sin daño durante el sismo del 28/07/57 y el periodo del suelo (Ts). Se esperaría que las edificaciones sin daño estuvieran fuera de la franja sombreada.

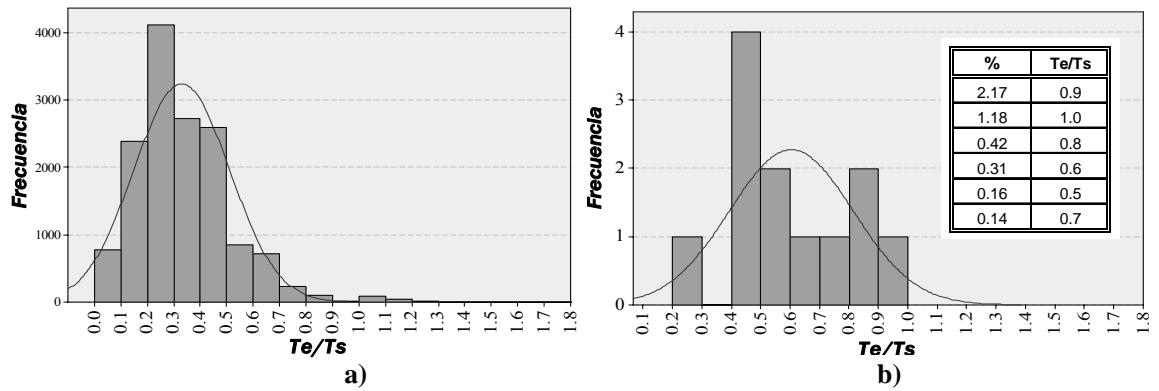
En la fig. 28 se muestran las frecuencias de la relación Te/Ts para las estructuras existentes en 1957 de las que se tiene información en el SIG (fig. 28a) y para las que presentaron magnitudes altas de daño (fig. 28b). Se observa que para $0.4 < Te/Ts < 0.5$ están la tercera parte de las estructuras con magnitudes altas de daño que es un valor diferente al observado en las estructuras existentes; solo se tiene un caso con $Te/Ts < 0.4$ (57-Front) y ningún caso para $Te/Ts > 1$. En la fig. 28b también se muestra una tabla que indica el porcentaje de las estructuras dañadas con respecto a las existentes que tenían determinado Te/Ts . Se aprecia que el máximo valor se alcanza para $Te/Ts=0.9$ con un 2.17 por ciento, es decir, que de las estructuras existentes las que más se dañaron fueron las que su periodo estructural (Te) era ligeramente menor (0.9 veces) al del suelo (Ts).

Figura 28. Frecuencia de la relación Te/Ts para (a) estructuras existentes en 1957 y (b) para estructuras dañadas.
