Experiencia colombiana en reparación de núcleos de transformadores de potencia  
Revista Ingenierías Universidad de Medellín, vol. 14, núm. 27, julio-diciembre, 2015, pp.  
235-255  
Universidad de Medellín  
Medellín, Colombia

# Experiencia colombiana en reparación de núcleos de transformadores de potencia

### 2.1 Caso 1: Autotransformador monofásico 45/60 MVA, 220 / 110 / 46 kV

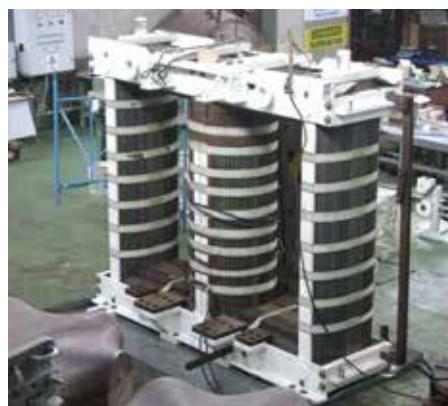
Se hizo la prueba de magnetización e inspección termográfica y se encontraron numerosos puntos calientes entre los fletajes lo que indica la existencia de otros puntos calientes no detectados en la inspección visual (ver figuras 12 y 13).

**Figura 13.** Vista general del núcleo

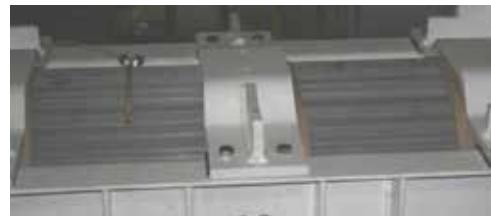
El tipo de lámina utilizada en el nuevo diseño fue M4 de 0,27 mm; el peso original del núcleo era 34542 kg y con láminas nuevas fue de 35947 kg; la sección transversal de las columnas se conservó con respecto al diseño original. No se evidenciaron puntos calientes en la prueba de inspección termográfica con el núcleo nuevo, como se presenta en las figuras 25 a 28.

**Figura 26.** Yugo superior nuevo  
Fuente: elaboración propia

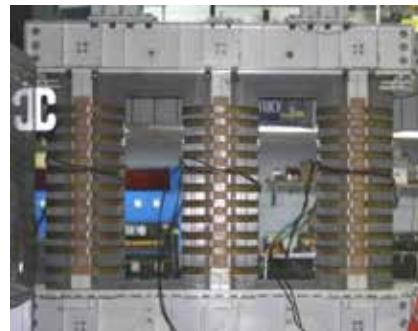
**Figura 28.** Vista general del núcleo  
Fuente: elaboración propia
