Carlos-Valerio, Víctor; García-Palomo, Armando; López-Miguel, Celia; Galván-García, Adriana H.
Geología y procesos de remoción en masa asociados a un domo volcánico tipo coulée: cerro El
Tenayo, Tlalnepantla, Estado de México
Boletín de la Sociedad Geológica Mexicana, vol. 59, núm. 2, 2007, pp. 183-201
Sociedad Geológica Mexicana, A.C.
Distrito Federal, México

Geología y procesos de remoción en masa asociados a un domo volcánico tipo *couleé*: cerro El Tenayo, Tlalnepantla, Estado de México

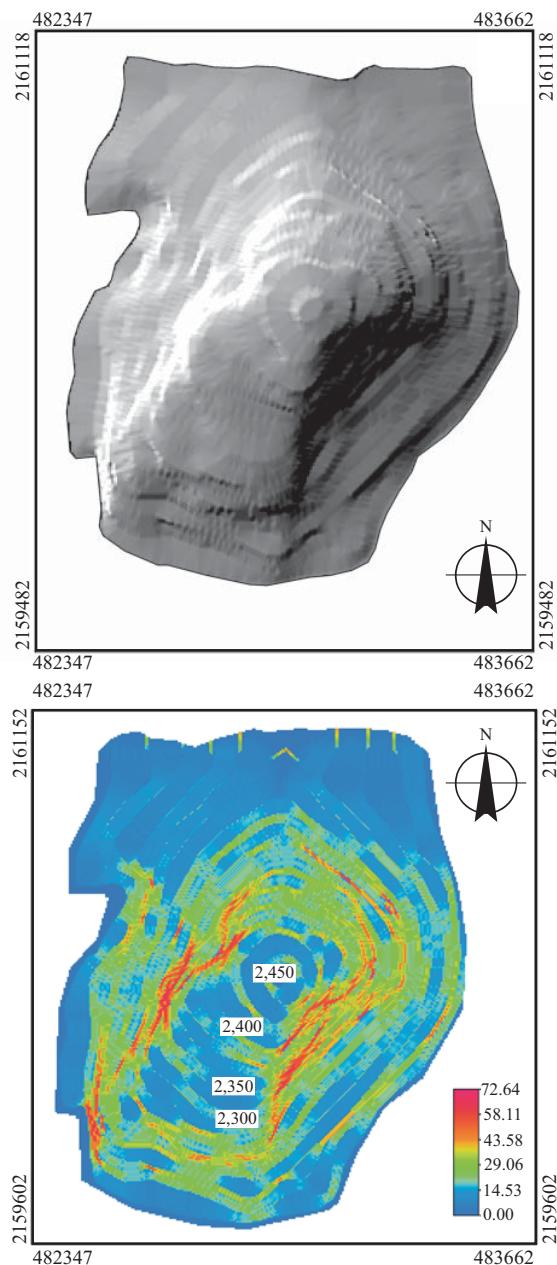
Figura 4. Modelo de relieve sombreado y mapa de pendientes del domo El tenayo. Las zonas que presentan mayor pendiente se concentran en el frente y flancos del domo.

Visto en planta, el domo tiene una forma elíptica, con el eje mayor en sentido N40°E y el eje menor en sentido N50°W; su altura con respecto a la planicie lacustre es de 250 m. El drenaje es de tipo radial y está controlado por las discontinuidades. En la parte superior del domo la pendiente es suave, de 0 a 15°; hacia la porción N y S es moderada, de 15° a 35°; mientras que en los flancos NW, SE y en el frente del derrame, la pendiente es mayor a 45°, alcanzando en algunas zonas 90° (Figura 4).

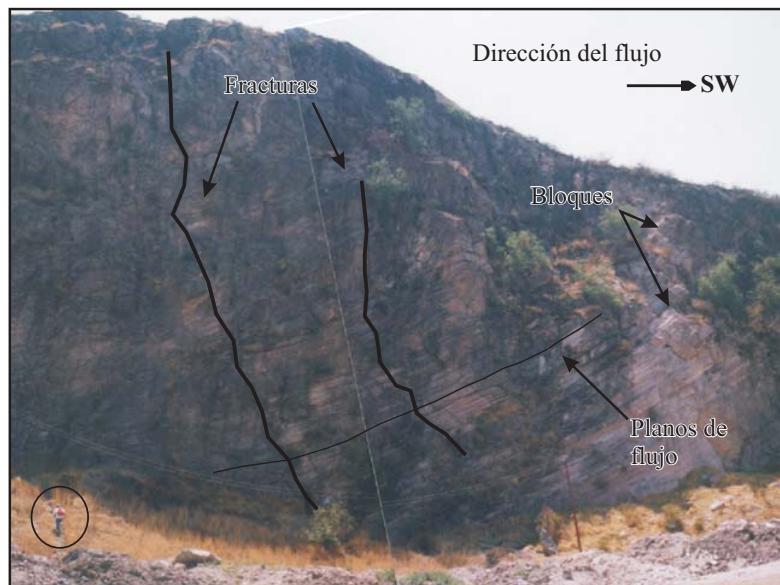
Geológicamente, el domo está conformado por una sucesión de derrames de lava de composición dacítica, con unidades de flujo bandeadas y espesores que varían de algunos centímetros hasta 2 metros de espesor. Está rodeado por depósitos de talud y por abanicos de material aluvial y piroclástico asociados a la sierra de Guadalupe. A partir de la fotointerpretación y de mediciones de los planos de flujo, se definió la zona alimentadora en la parte más alta del domo, donde existe fracturamiento vertical y las direcciones de flujo medidas muestran una geometría concéntrica y echados variables (Figura 8). Hacia la parte SW del domo, que es la dirección del movimiento del flujo, los echados varían debido a la dinámica del emplazamiento; en esta región se desarrollan fracturas de geometría lístrica, esto es verticales hacia arriba y subhorizontales hacia abajo, las cuales pueden estar relacionadas con estructuras de rampa. En la porción W y SW, existen cantiles de minas a cielo abierto antiguamente explotadas donde se reconocieron bandas de flujo con orientación de minerales y xenolitos así como superficies de cizallamiento, lo cual permitió reconocer parte de la estructura interna del domo (Figura 9) y corroborar la dinámica del emplazamiento.

Figura 9. Parte de la estructura interna que se puede reconocer en un corte vertical, en la porción SW del domo, donde se aprecia el baneamiento de los planos de flujo y fracturas asociadas al emplazamiento. El círculo señala una persona como escala.

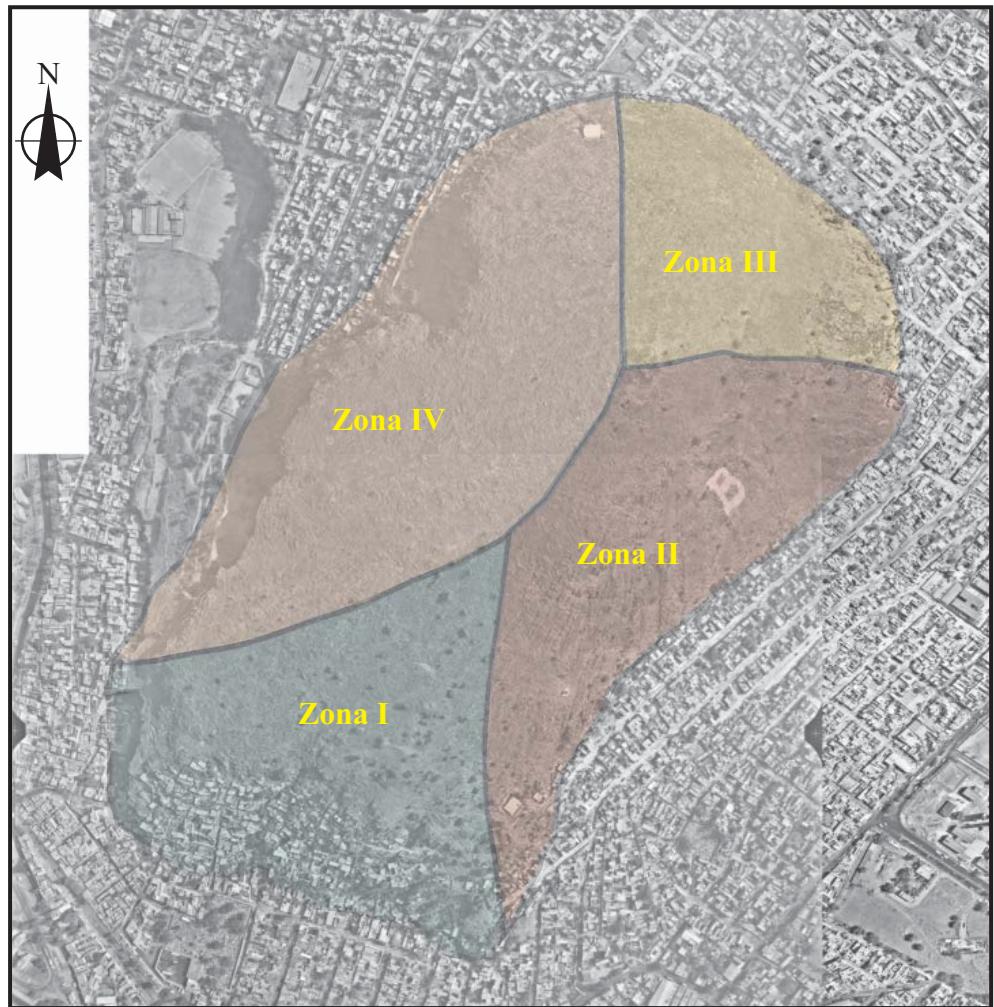
Con base en la fotointerpretación, los recorridos de campo y las características morfológicas y estructurales del domo, se delimitaron cuatro zonas (Figura 11) que presentan rasgos característicos en función del fracturamiento y

Figura 11. Zonificación general del domo El Tenayo. La zona I corresponde con el frente del derrame (SW), las zonas II y IV con los flancos SE y NW respectivamente y la zona III con la parte trasera del domo (NE).

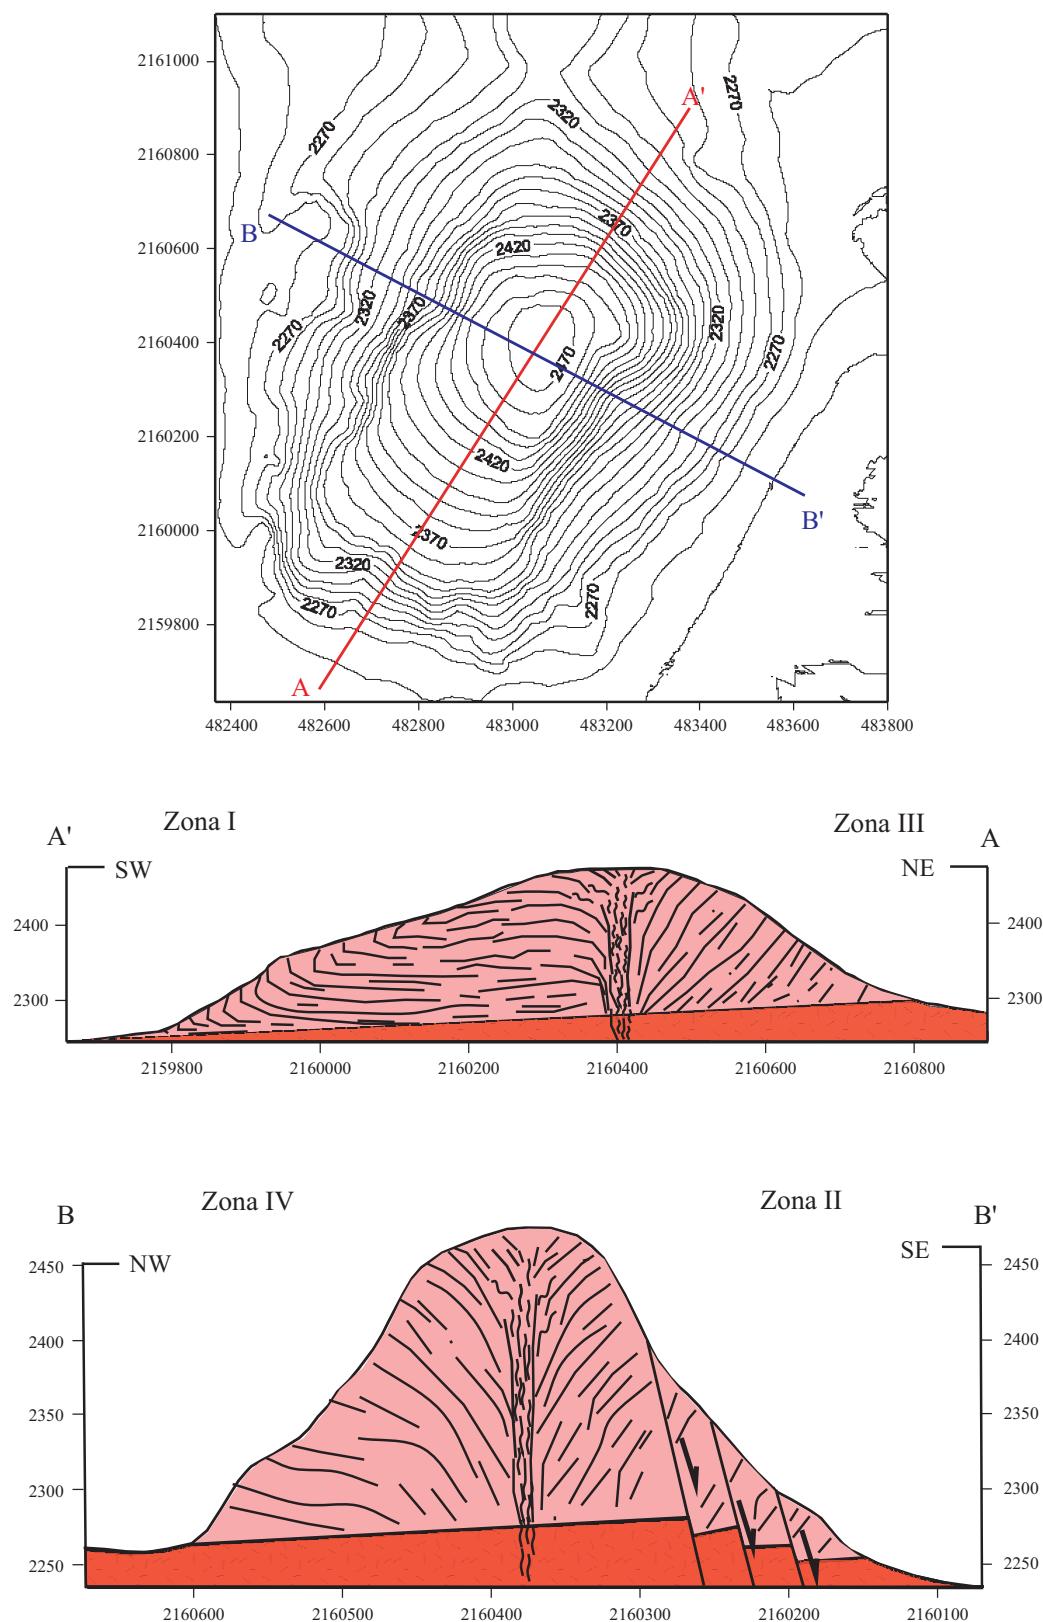
Figura 12. Secciones del domo, que muestran los rasgos de la falla, del frente del flujo y del basculamiento.

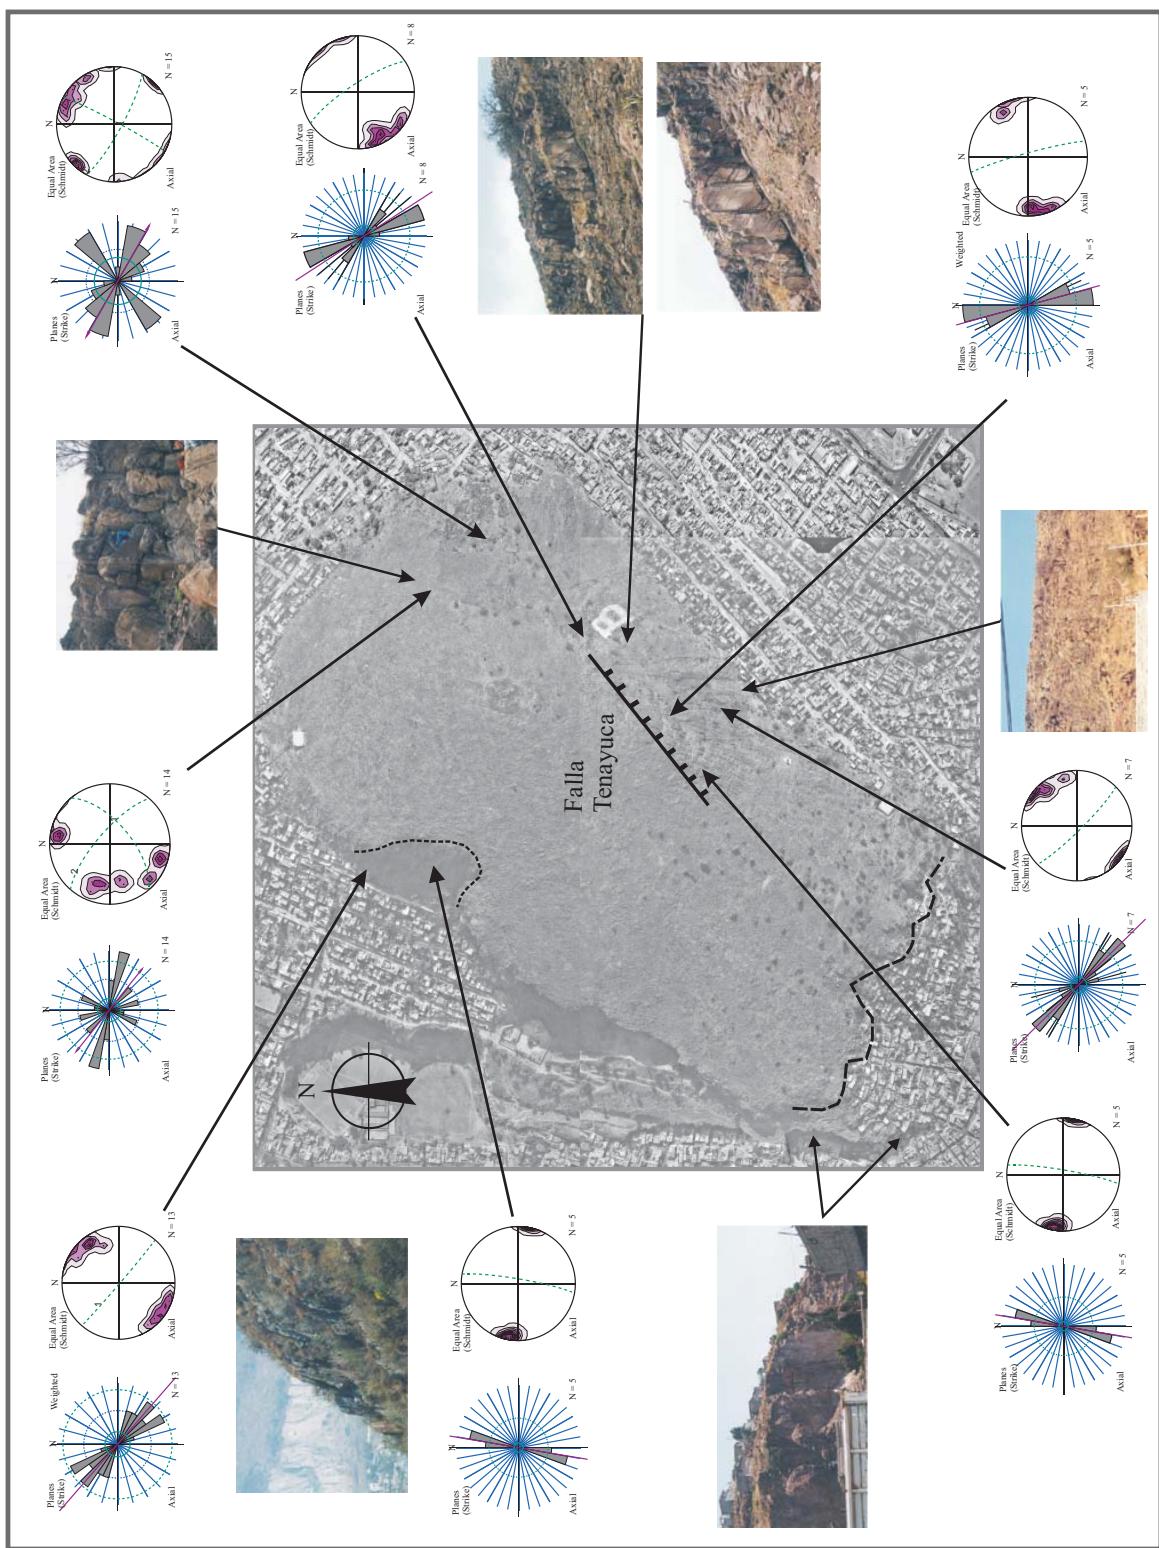
tamaño y geometría variada, lo que controla la distribución y tipos de PRM presentes. Las familias de discontinuidades que afectan al domo y definen la estructura interna y de la superficie son básicamente tres: planos de flujo, juntas de enfriamiento y fracturas de origen tectónico. Los planos de flujo se forman como respuesta a la fricción generada entre las paredes del conducto durante el ascenso del magma y se deforman en respuesta a los cambios de velocidad durante el avance del flujo, entre otras razones; las juntas de enfriamiento, se forman como respuesta al cambio en el estado de esfuerzos debido a variaciones de temperatura durante el flujo (Fink y Anderson, 2000) y las fracturas son inherentes al proceso de fallamiento normal (Figura 20).

Figura 20. Aspecto general del domo y de los puntos de muestreo de fracturamiento principal y asociado. Se muestra de manera esquemática la falla Tenayuca, el frente del flujo y un círculo de deslizamiento (con línea punteada) así como algunas imágenes de los taludes rocosos.
