El intemperismo de calizas en monumentos prehispánicos mayas. El caso de la cornisa del edificio
5N2, Río Bec

Boletín de la Sociedad Geológica Mexicana, vol. 64, núm. 1, 2012, pp. 49-60
Sociedad Geológica Mexicana, A.C.
Distrito Federal, México

Luisa Straulino Mainou^{1,*}

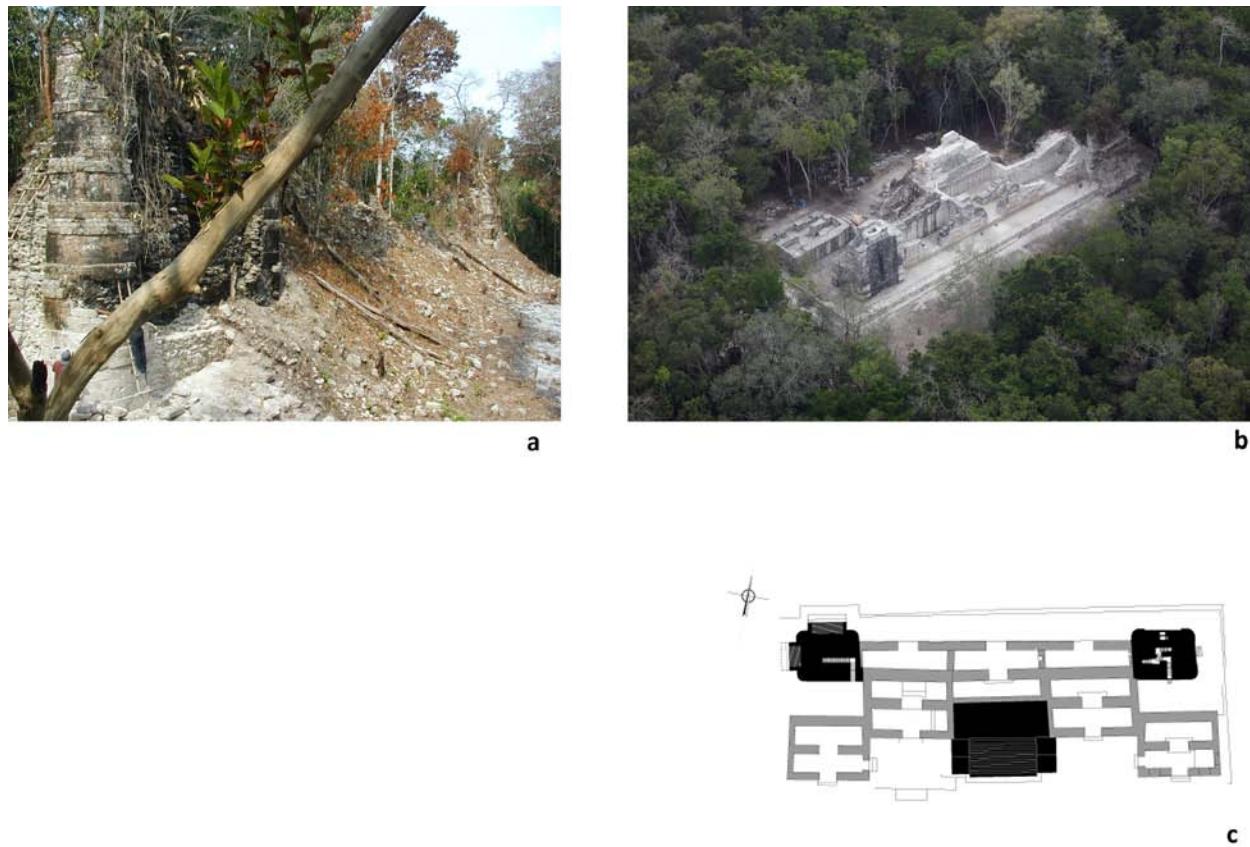
La cornisa del edificio 5N2 (Figura 3) de la zona arqueológica de Río Bec está constituida por 77 piezas de caliza esculpida y decorada con estuco. Estas rocas se encontraron en el nivel de destrucción del edificio, bajo una capa de suelo enriquecida en humus (Figura 4) (Michelet *et al.*, 2005, 2006).

Figura 3. a) Fachada norte del edificio 5N2 antes de las excavaciones. Fotografía proporcionada por Dominique Michelet. b) Vista superior del edificio 5N2 después de las excavaciones y de la restauración arquitectónica. Fotografía proporcionada por Dominique Michelet c) Planta del edificio 5N2 (levantamiento Dominique Michelet, J. Damián Álvarez; digitalización Céline Gillot).

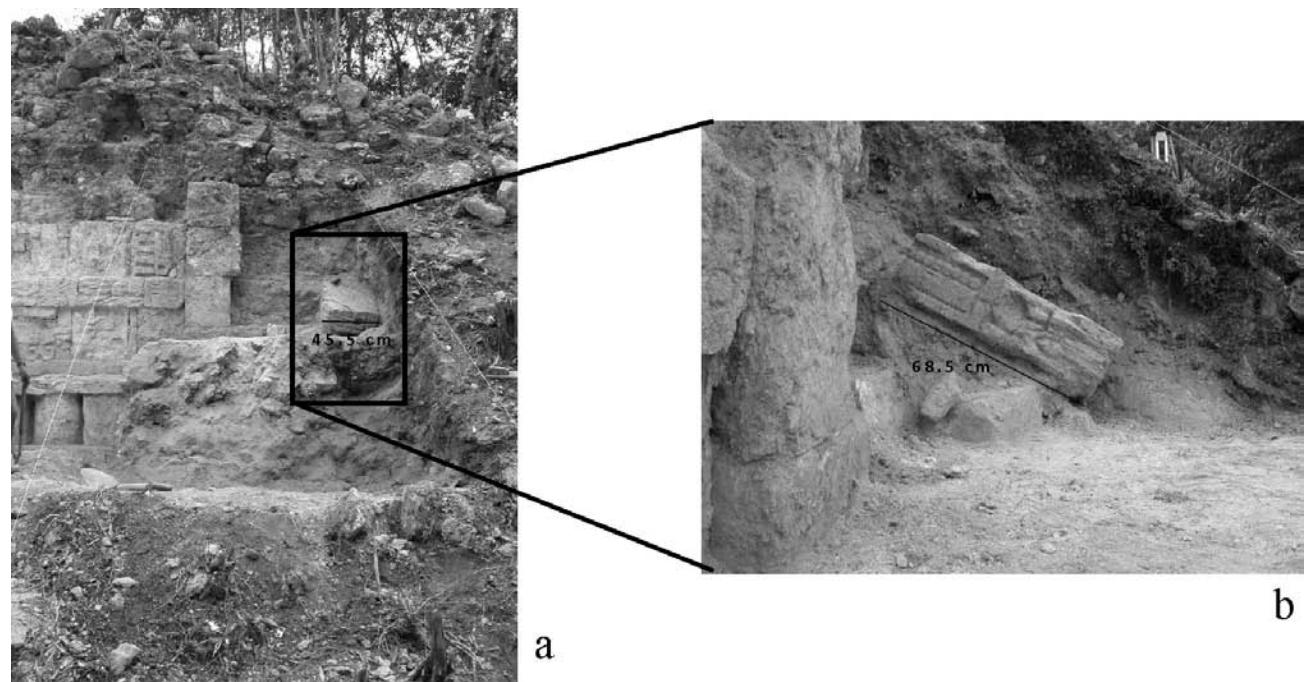
Figura 4. a) Vista frontal de la fachada norte del edificio 5N2. A la derecha de la imagen se observa una roca perteneciente a la cornisa (piedra esquinera con motivo del monstruo de la tierra) en el derrumbe, atrás se nota parte de un panel decorativo. b) En la fotografía se observa un detalle de la roca esquinera. Es de notar la capa de suelo enriquecido con humus. Fotografías de excavación proporcionadas por Dr. Dominique Michellet.
