## Estudio comparativo de los diferentes acondicionamientos de superficie sobre las propiedades de flexión y análisis topográfico de los postes de fibra de vidrio

Revista Estomatológica Herediana, vol. 32, núm. 4, 2022

Comparative study of the different surface conditions on the bending properties and topographic analysis of the fiberglass posts

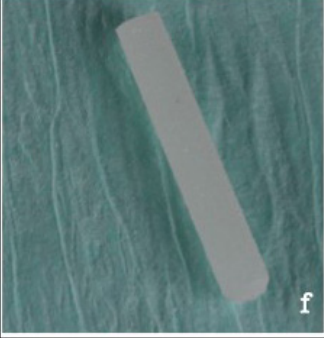
**Figura 2**

Acondicionamiento de postes de fibra de vidrio con HF10% durante 15s (a). Lavado a chorro continuo para eliminar residuos de HF durante 30s (b). Acondicionamiento de postes de fibra de vidrio con H2O2 24% durante 60s (c). Lavado a chorro continua con agua potable para eliminar residuos de H2O2 durante 60s (d). Acondicionamiento de postes de fibra de vidrio con Al2O3 a 50um durante 5s a 2.5 bares de presión a una distancia de 10 cm por cada cara del poste (e). Poste acondicionado con Al2O3, no se realizó el lavado (f).

Para el acondicionamiento de superficie con HF 10%, se utilizó una caja de cono de papel; el poste estuvo completamente sumergido en el agente de tratamiento durante 15s, luego se lavó con agua corriente por 30s y se secó con aire. Para el acondicionamiento de superficie con H<sub>2</sub>O<sub>2</sub> 24%, se colocó el poste en una caja de cono de papel completamente sumergido por 60s, luego se lavó con agua corriente por 60s y se secó con aire. Para el acondicionamiento de superficie con partículas de Al<sub>2</sub>O<sub>3</sub> 50 µm, se colocó el poste en un dispositivo de silicona de manera vertical, la boquilla del microarenador se colocó perpendicular al poste a una distancia de 10 mm, durante 5 segundos (figura 1 y figura 2). Durante el procedimiento, el poste giró de manera que las partículas de óxido de aluminio atacaron en toda su superficie. Después del arenado se aplicó aire para eliminar el exceso de partículas (5).

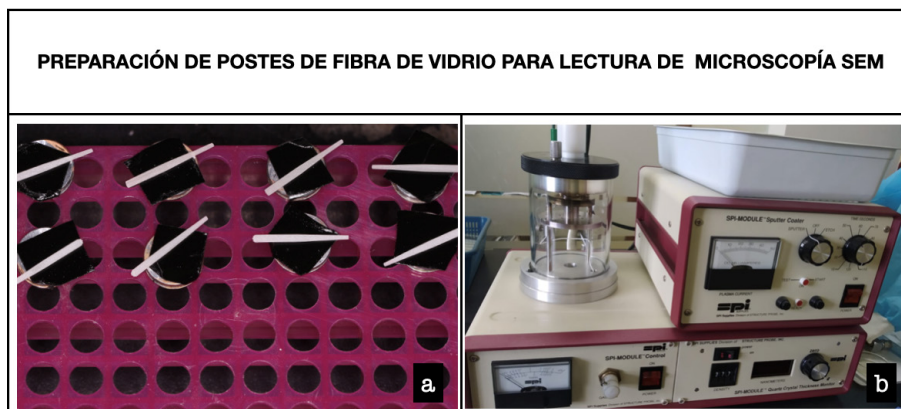
**Figura 3**  
Ionización en oro a los postes de fibra de vidrio

Una vez obtenidas las muestras acondicionadas y las muestras control, se colocaron en la máquina de prueba universal (Máquina digital de ensayos universales LG CMT-5L7419 Korea) con una carga de 250N. Cada muestra se sometió a una prueba de flexión de tres puntos, la cruceta estuvo en el medio entre dos soportes con un tramo de 10 mm, a una velocidad de 1mm/min. Para el análisis microtopográfico de los postes de fibra de vidrio, previamente acondicionados fueron observados usando un microscopio electrónico de barrido (MEB, FEI, Inspect S50), se colocó sobre una tableta de latón recubierta con oro pulverizado para tomar las micrografías (figura 3 y figura 4).

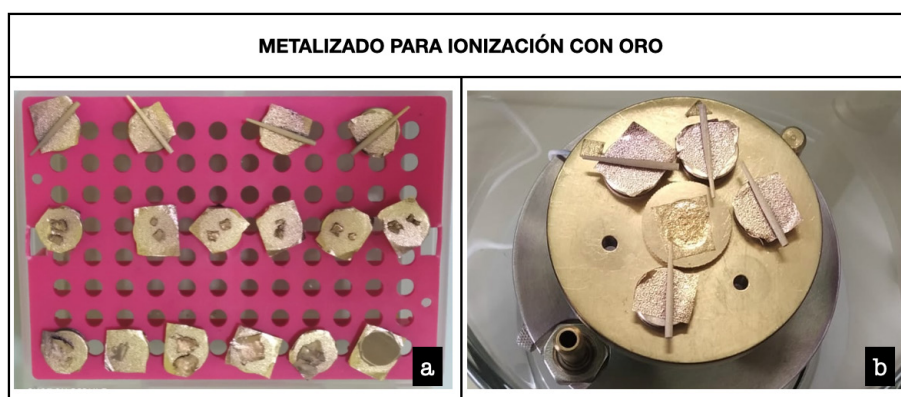
**Figura 4**  
Postes de fibra de vidrio en Microscopio SEM para microfotografías
