R. Fernández-Fuentes; A. Cruz-Crespo; A. Scotti; N. Guedes-De Alcántara  
Evaluación del comportamiento del acero 1,25Cr0,5Mo en condiciones de fluencia lenta  
Revista Técnica de la Facultad de Ingeniería,  
Universidad del Zulia, vol. 44, núm. 2, 2021, pp. 83-91  
Universidad del Zulia  
Maracaibo, República Bolivariana de Venezuela

**Evaluación del comportamiento del acero 1,25Cr0,5Mo en condiciones de fluencia lenta**

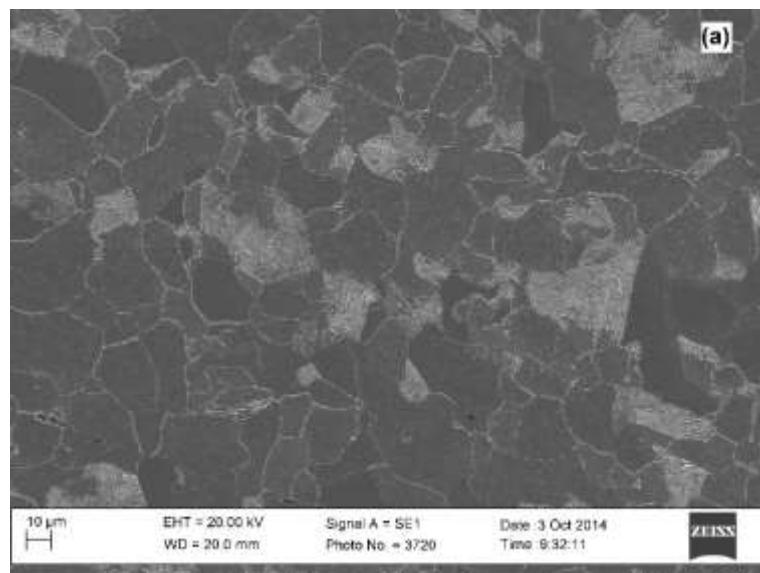
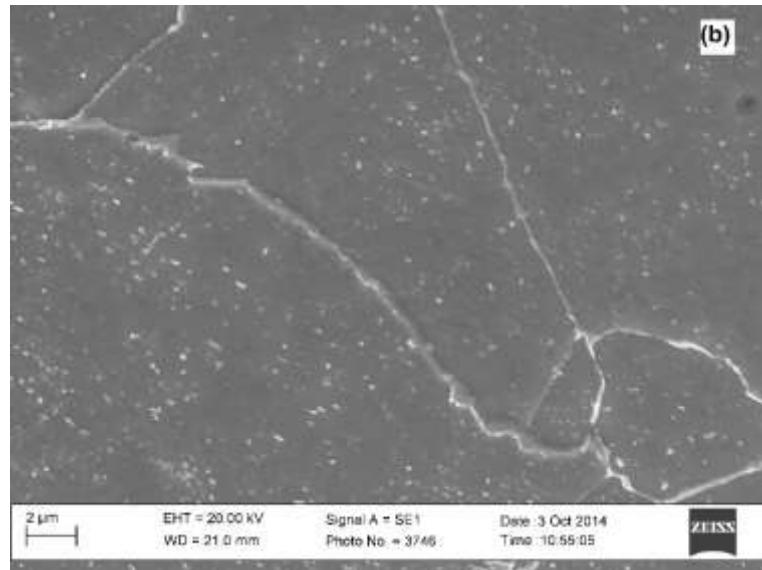
**Figura 1.** (a) Microestructura ferrítico-perlítica de la condición de material envejecido en servicio (MES), (b) Precipitación en el interior y en los contornos de grano de la ferrita en la condición de material envejecido en servicio (MES).

En la condición MES se apreció una microestructura predominantemente ferrítica, acompañada de perlita laminar (Figura 1a); en la ferrita se observaron precipitados finos intragranulares e intergranulares (Figura 1b). El acero 1,25Cr0,5Mo cualitativamente presenta este tipo de microestructura en estado de entrega, cuando es sometido a un recocido, mientras que, para el caso de un normalizado con revenido, en lugar de perlita, se forma bainita (Viswanathan, 1995). Una precipitación similar (intragranular e intergranular) fue observada en el acero 2,25Cr1Mo, tanto en estado de entrega como expuesto en servicio por un largo período (Yang, 1993). La formación de este tipo de precipitación también ha sido observada en muestras de esta familia de aceros, sometidos al ensayo de fluencia lenta (Afrouz *et al.*, 1983).

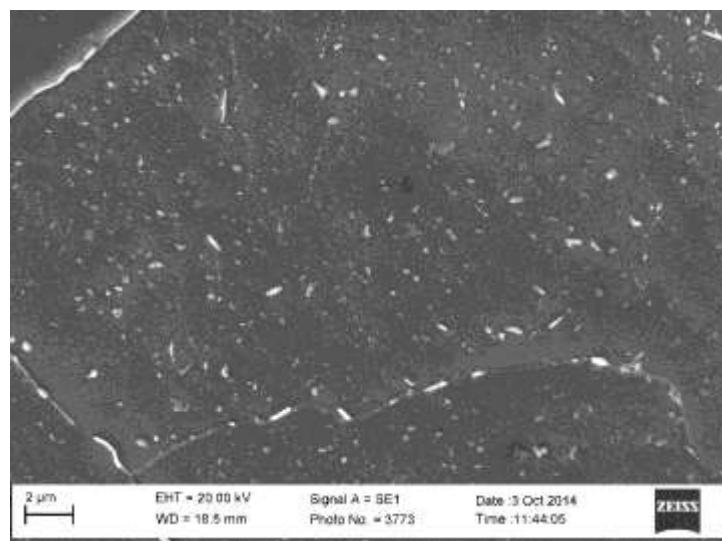
**Figura 2.** Microestructura de la condición de material envejecido en servicio con tratamiento térmico (MES+TT).

El referido tipo de microestructura se conserva en la condición del MES+TT, aunque, en esta condición, se apreciaron precipitados de mayor tamaño en el interior de la ferrita (Figura 2), en comparación con los observados en la condición MES (Figura 1b). Esta diferencia se evidencia cuantitativamente en los histogramas de frecuencia relativa de tamaños de precipitados y las curvas de densidad de partículas (Figuras 3 y 4, respectivamente).

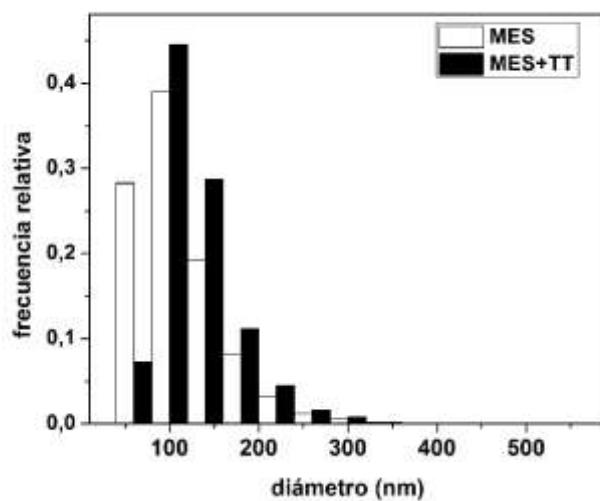
**Figura 3.** Histogramas de frecuencia relativa de tamaños de precipitados de las condiciones MES (material envejecido en servicio) y MES+TT (material envejecido en servicio y sometido a tratamiento térmico).

De acuerdo con la Figura 3, con el tratamiento térmico (condición MES+TT) disminuyó considerablemente la frecuencia relativa de la clase 40-80 nm, mientras que se incrementa respectivamente en el resto de las clases (para tamaños por encima de 80 nm). Con relación a la densidad de partículas, para ambas condiciones se obtuvo un adecuado ajuste al modelo tipo lognormal (coeficiente de determinación de 0,998 y probabilidad  $p<0,001$  para la condición MES, y de 0,999 con  $p<0,001$  para la condición MES+TT). En este caso se apreció que el tratamiento térmico modificó la curva de densidad de probabilidad ajustada (Figura 4), trayendo como resultado un incremento de la moda (de 88 nm para la condición MES a 105 nm para la condición MES+TT) y de la media geométrica (de 101 a 117 nm, respectivamente).

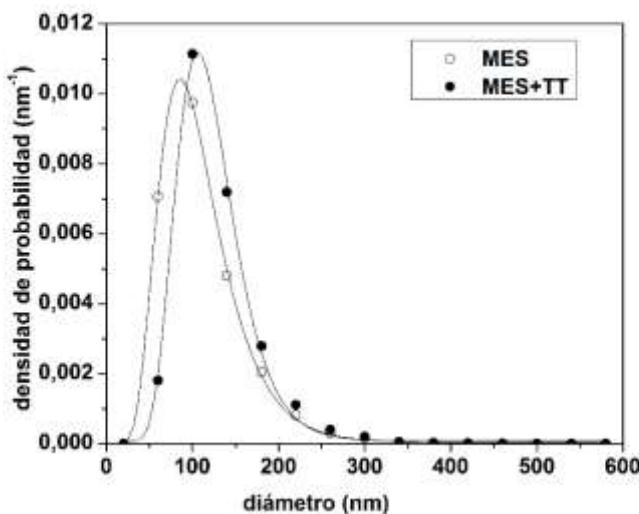
**Figura 4.** Puntos experimentales y curvas de densidad de partículas de las condiciones MES (material envejecido en servicio) y MES+TT (material envejecido en servicio y sometido a tratamiento térmico).

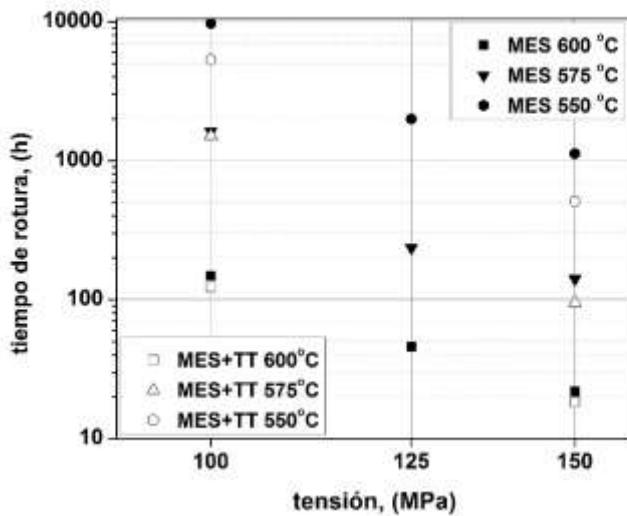
**Figura 5.** Tiempo de rotura por fluencia lenta de las condiciones MES (material envejecido en servicio) y MES+TT (material envejecido en servicio y sometido a tratamiento térmico), para diferentes combinaciones de tensión y temperatura de ensayo.

La comparación gráfica de los resultados del ensayo de fluencia lenta para las condiciones MES y MES+TT (Figura 5), indica que, para las mismas combinaciones experimentales de tensión y temperatura, la condición MES+TT presentó un menor tiempo de rotura con relación a la condición MES. La reducción del tiempo de rotura observada significa un efecto desfavorable del tratamiento térmico sobre la resistencia a la fluencia lenta, lo cual coincide con reportes de la literatura para esta familia de aceros (Arnswald *et al.*, 1986), a pesar de que también hay reportes sobre un efecto favorable (Lundin y Wang 1989).

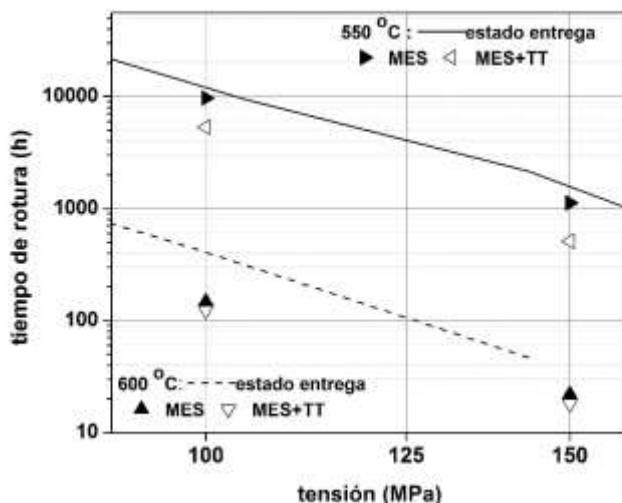
**Figura 6.** Tiempo de rotura por fluencia lenta de las condiciones experimentales MES (material envejecido en servicio) y MES+TT (material envejecido en servicio y sometido a tratamiento térmico) y del material en estado de entrega (Demirkol, 1999).

Para iguales combinaciones de tensión (100 y 150 MPa) y temperatura (550 y 600 °C), en la Figura 6 se muestran los valores experimentales del tiempo de rotura de las condiciones MES y del MES+TT, así como las líneas de tendencia reportadas por Dermikol (1999) para el acero 1,25Cr0,5Mo en estado de entrega con composición química y microestructura similares a las determinadas en las muestras bajo estudio en el presente. En este caso, la comparación gráfica muestra que tanto la condición MES como MES+TT, presentaron menor tiempo de rotura en comparación con el material en estado de entrega, y por ende menor resistencia a la fluencia lenta.
