Mechura, Verónica Vanesa; Delbono, Héctor Luis; Rivera, José Julián  
Ensayo de pulimento acelerado en pinturas de demarcación vial y su relación con la absorción de agua  
Ingeniería y Desarrollo, vol. 40, núm. 2, 2022, Julio-Diciembre, pp. 187-203  
Fundación Universidad del Norte

# Ensayo de pulimento acelerado en pinturas de demarcación vial y su relación con la absorción de agua

*Accelerated polishing test in road marking paint and its connection with water absorption*

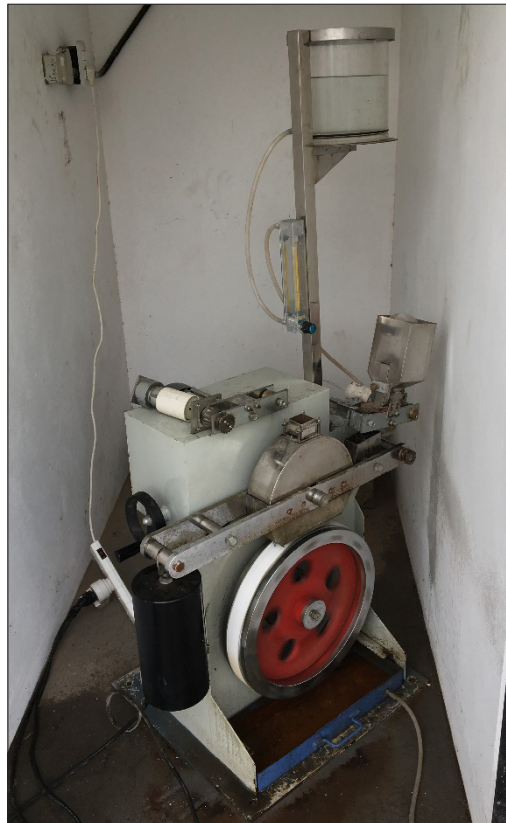
**FIGURA 1.** EQUIPO DE PULIMENTO ACELERADO DE ÁRIDOS DEL LEMAC.

En la figura 1 se muestra el equipo implementado que cuenta con una rueda de ensayo de caucho maciza que gira a una velocidad de 343 vueltas/min, sobre cuya periferia lisa y plana se fijan 14 probetas para conformar una superficie continua de rodadura sobre la que apoya y circula la rueda de caucho. Durante el ensayo, se utilizó un dispositivo

para la alimentación de agua, que consistió en un recipiente cilíndrico transparente con boca ancha, provisto de una tapa sifónica. Dicho recipiente iba situado en un soporte superior y a una altura constante, respecto al punto de entrada del agua en la zona de alimentación sobre la rueda de ensayo. El agua desembocó desde el depósito en un compartimento solidario con la rampa del abrasivo (no utilizado en este caso).

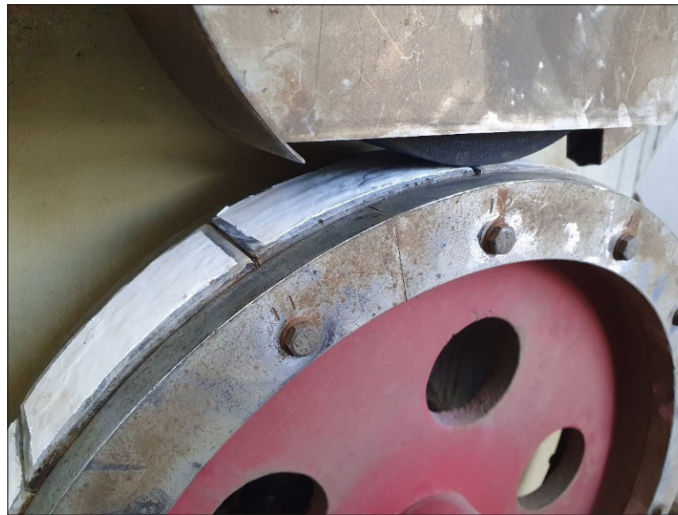
**FIGURA 2.** DETALLE DE APOYO DE RUEDA DE CAUCHO SOBRE LAS MUESTRAS

Una vez finalizado el tiempo de curado se registró el peso  $P_1$  y se procedió a tomar las imágenes de cada una de las muestras en la cabina portátil de inspección visual implementada para tal fin. La misma estuvo conformada por un caño que, en su extremo superior, tiene un orificio para capturar las imágenes y una linterna que ilumina las muestras y, en el extremo inferior, presenta una tapa con un recorte cuadrado de 10 cm x 10 cm, realizado para observar las muestras. Bajo dicho recorte, se utilizó una plantilla para colocar las distintas muestras en la misma posición al momento de la captura de las imágenes. A continuación, se colocaron las probetas en la rueda de ensayo, Figura 2, y luego de apoyar la rueda de caucho sobre las muestras, se procedió a ensayar las mismas por un período de 4 horas.

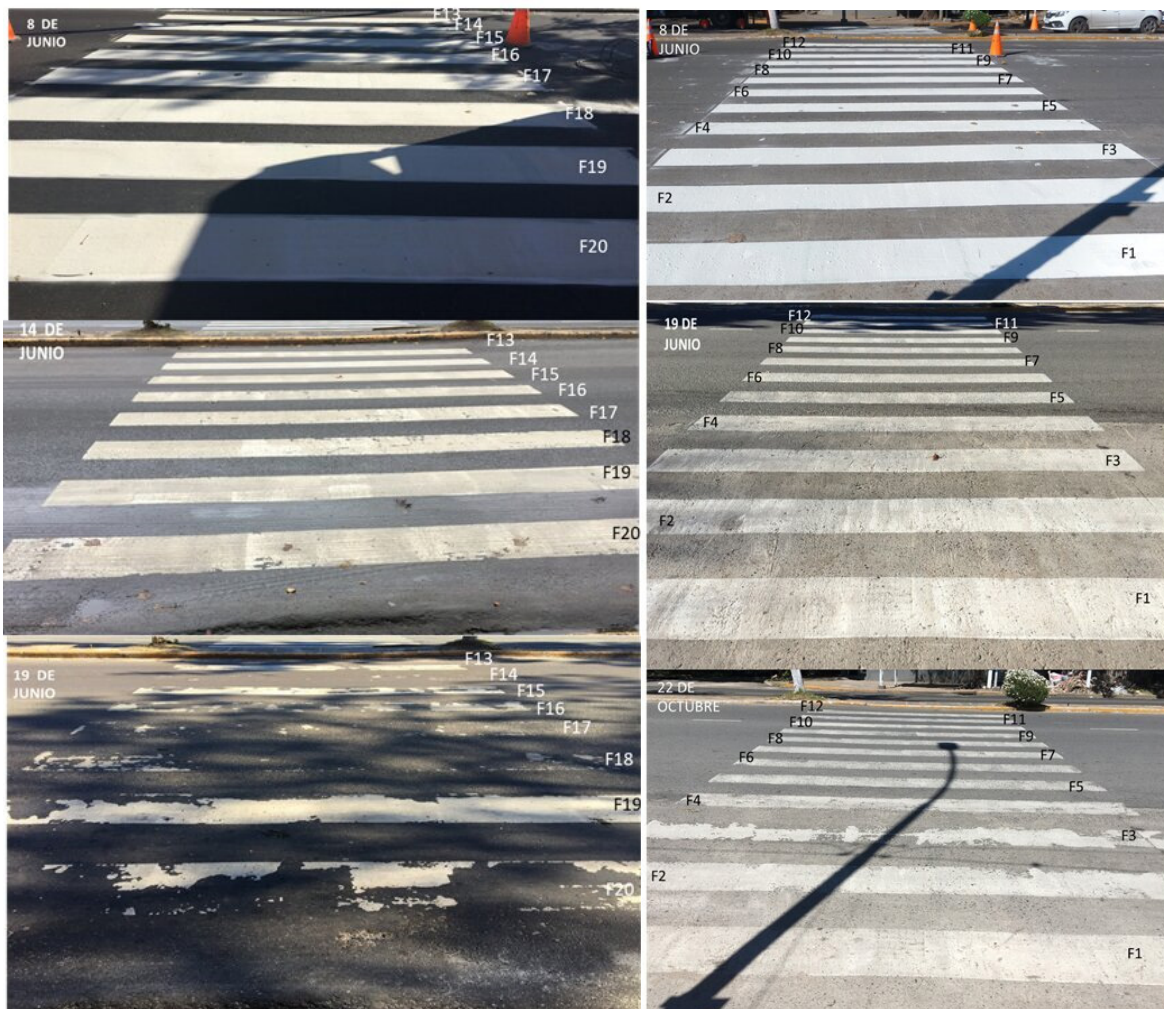
**FIGURA 6.** SECUENCIA DE FOTOS EN LA PRUEBA. IZQ.: PINTURA M3, DER.: PINTURA M4

En la figura 6 se presenta la comparación de la senda peatonal a lo largo del tiempo. En la imagen izquierda, se observa el deterioro sufrido en las pinturas M3 a pocos días de aplicada. Es evidente, por su aspecto visual, que se debe al desprendimiento de la película de pintura. Además, es preciso relacionar este fenómeno, con las condiciones climáticas adversas mencionadas de temperatura, humedad y precipitación. En la imagen derecha se presenta la pintura M4, la cual, transcurrido los 4 meses, presentó un desgaste principalmente en la zona con pavimento de hormigón (Franjas F3 y F4). A pesar de ello, se puede decir que demuestra un buen comportamiento en servicio.
