García-Gracial, Yuliet; Ruiz-Ruiz, José María; González-Fernández, Mayra Mónica  
REHABILITACIÓN ESTRUCTURAL DEL HOTEL IMPERIAL, SANTIAGO DE CUBA

Ciencia en su PC, núm. 4, octubre-diciembre, 2016, pp. 22-36  
Centro de Información y Gestión Tecnológica de Santiago de Cuba  
Santiago de Cuba, Cuba

## REHABILITACIÓN ESTRUCTURAL DEL HOTEL IMPERIAL, SANTIAGO DE CUBA

## STRUCTURAL REHABILITATION OF THE IMPERIAL HOTEL, SANTIAGO DE CUBA

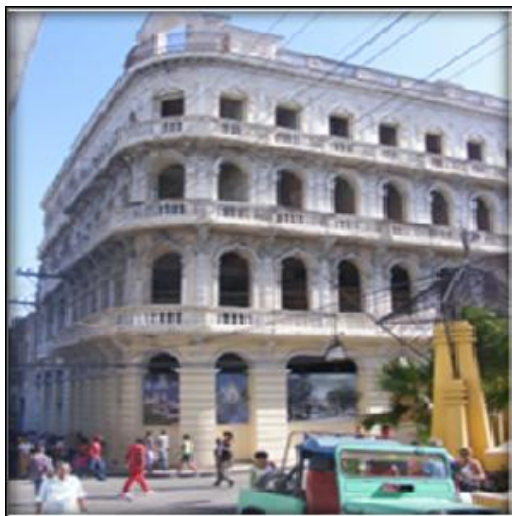
**Figura.1 Vista del hotel Imperial**
