Em busca do Cais do Valongo, Rio de Janeiro, século XIX

# Em busca do Cais do Valongo, Rio de Janeiro, século XIX

**RESUMO:** Este artigo relata os resultados da pesquisa arqueológica desenvolvida na zona portuária do Rio de Janeiro, no âmbito das obras de infraestrutura e revitalização urbana realizadas na região pela Prefeitura do Rio de Janeiro para as Olimpíadas de 2016. Seu objetivo fundamental foi localizar os remanescentes do Cais do Valongo e do Cais da Imperatriz. O primeiro, construído em 1811 pela Intendência Geral de Polícia, por ordem do Príncipe Regente D. João VI. Adjacente ao mercado de escravos, e por onde passaram centenas de milhares de africanos escravizados para serem negociados, fazendo do Rio de Janeiro o principal porto de entrada desses cativos nas Américas. O segundo, Cais da Imperatriz, construído mais tarde, em 1843, por cima do Cais do Valongo, para o desembarque emblemático da princesa das Duas Sicílias, Teresa Cristina Maria de Bourbon, por ocasião do seu casamento com o imperador D. Pedro II. São apresentados a metodologia utilizada – um desafio na circunstância de ter que conciliar uma pesquisa científica com o apertado cronograma da obra –, o sur

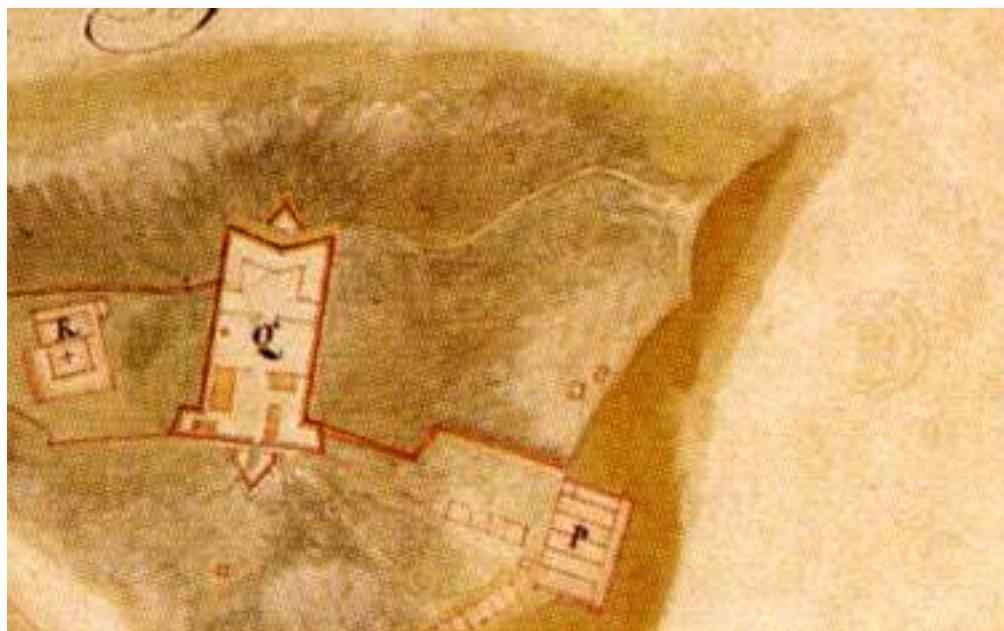
Figura 2 – Detalhe do mapa de Jean Massé, em que se vê a conformação do talvegue, em meio aos dois morros – o da Conceição e o do Livramento –, e a linha sinuosa do canal natural de drenagem.

O termo Valongo, forma apocopada de *vale longo*, designava o talvegue existente entre os morros da Conceição e do Livramento, por onde escoavam as águas que desciam por suas encostas e mais aquelas oriundas das áreas pantanosas do interior da cidade para desaguar na baía. Na desembocadura desse canal de drenagem, alongado e sinuoso (Figuras 1, 2 e 3), o aporte de sedimentos oriundos de fluxos vindos do continente trazia e acumulava abundante material clástico, o que resultou, ao longo do tempo, em uma feição de pontal (Figura 4).

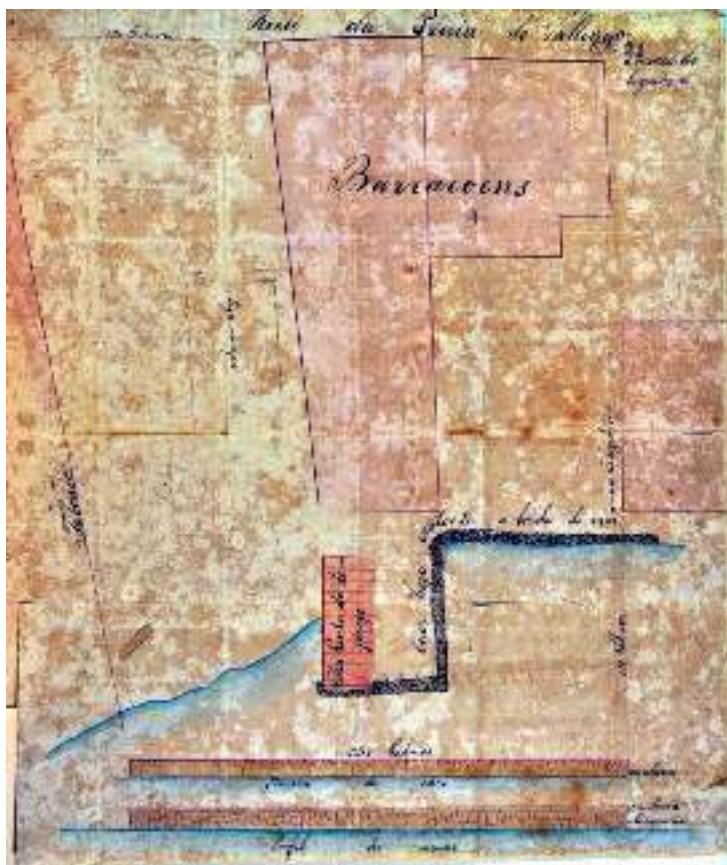
Figura 7 – Planta do Cais do Valongo, 1837. Arquivo Geral da Cidade do Rio de Janeiro.

Nela figuram, à *rua da Praia do Valongo*, as seguintes construções: “cais hoje existente à borda do mar”, “velha ponte de despejo”, “taboado”, “barracões”, além de dois registros do “marco do logradouro”. Não é possível saber se os “barracões” representados a essa altura eram remanescentes da época do tráfico para acolher e redistribuir os que chegavam, ou se eram posteriores, destinando-se

A única planta encontrada do Cais do Valongo até o momento<sup>19</sup> é posterior à interdição do comércio de africanos, datando de 1837<sup>20</sup> (Figura 7).

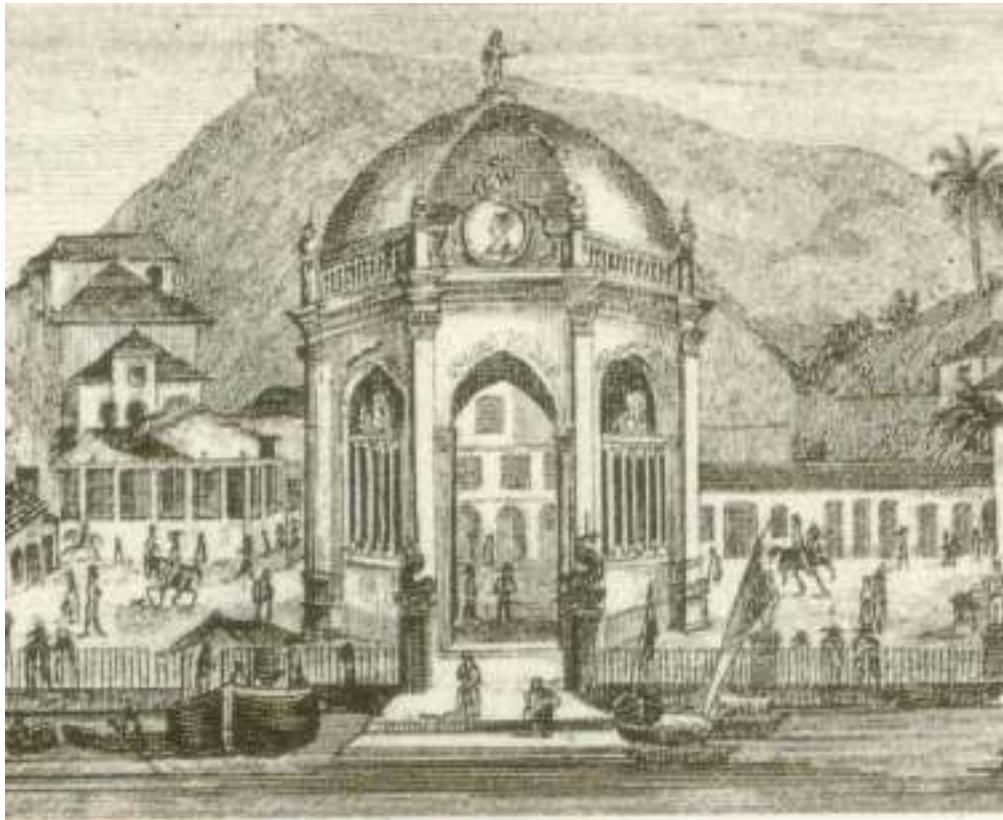
Figura 9 – Cais do Valongo embelezado para o desembarque da Imperatriz, litogravura de autoria de Friedrich Pustkow, cerca de 1844. Biblioteca Estadual do Rio de Janeiro.

Ao que se sabe até o momento, a única imagem existente dessa reforma foi produzida por Friedrich Pustkow, em cerca de 1844<sup>25</sup> (Figura 9). Tendo ao fundo uma grande praça, nela aparece, ao centro, uma construção hexagonal com teto abobadado, encimada pela estátua da princesa das Duas Sicílias; o cais, delimitado

por um gradil, foi ornado, à entrada, por um par de golfinhos de bronze sobre pilares de pedra. E o velho Cais do Valongo foi rebatizado como Cais da Imperatriz.

Da única representação do Cais da Imperatriz existente, feita por Pustkow (ver Figura 9), pouco foi encontrado além da rampa, dos degraus de acesso e da plataforma, relativamente preservados. Os materiais aí utilizados aparecem descritos no registro documental, que menciona a compra e o transporte de pedras lavradas para a reforma empreendida em 1843. Do gradil não restaram vestígios, eliminados provavelmente em reformas posteriores. Do mesmo modo, do pavilhão hexagonal de teto abobadado nada restou, sequer fundações, sugerindo tratar-se de exemplar de arquitetura efêmera, destinada a cumprir uma função provisória e erigida com materiais facilmente removíveis. De fato, seu desmanche parece ter ocorrido logo em seguida, a julgar pelo documento encaminhado pela Câmara Municipal ao fiscal de Santa Rita, em dezembro de 1843, no qual se recomendava a demolição “do torreão que existe na dita praça afim de se poder calçar aquele lugar”<sup>73</sup>.

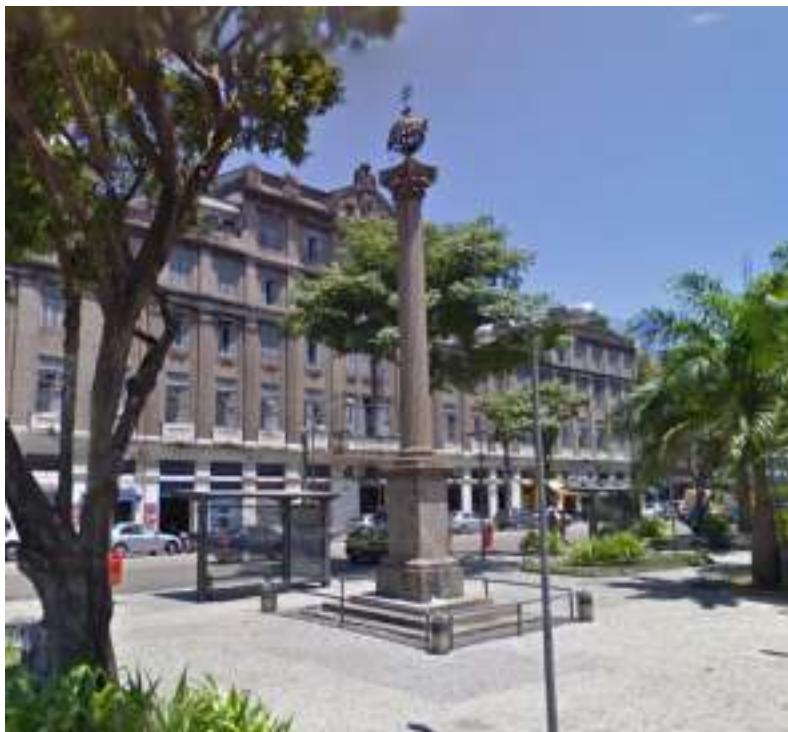
Figura 10 – O marco comemorativo do desembarque da Imperatriz Teresa Cristina Maria no cais construído em sua homenagem, originalmente um chafariz com quatro bicas. De autoria de Bethencourt da Silva, foi inaugurado em 1872 na então Praça Municipal, posteriormente Praça Jornal do Commercio. A fotografia, realizada pela equipe do projeto em 2011, mostra tal como ele se encontrava ao se iniciarem as intervenções arqueológicas.

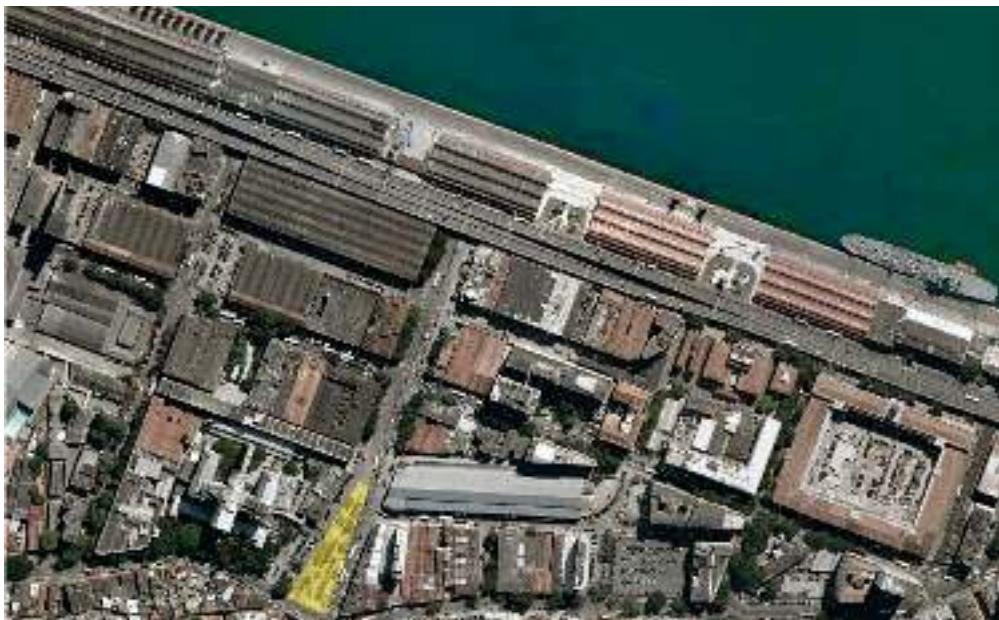
Figura 11 – Em amarelo, a Praça Jornal do Commercio em 2012, cujo formato acompanha o do antigo pontal do Valongo, ladeada pela bifurcação da avenida Barão de Tefé em duas pistas de rolamento. A continuação da pista da direita, na direção oposta ao mar, é a antiga rua do Valongo, posteriormente rua da Imperatriz, e hoje rua Camerino. Ambas são separadas pela rua Sacadura Cabral, a transversal sinuosa que corta a região. No século XIX, o mar chegava até a atual Praça Jornal do Commercio. Mas hoje em dia, em decorrência dos sucessivos aterros feitos no início do século XX para a construção do Porto do Rio de Janeiro, ele foi recuado em cerca de 350 m. Fonte: Google Earth, 2011.

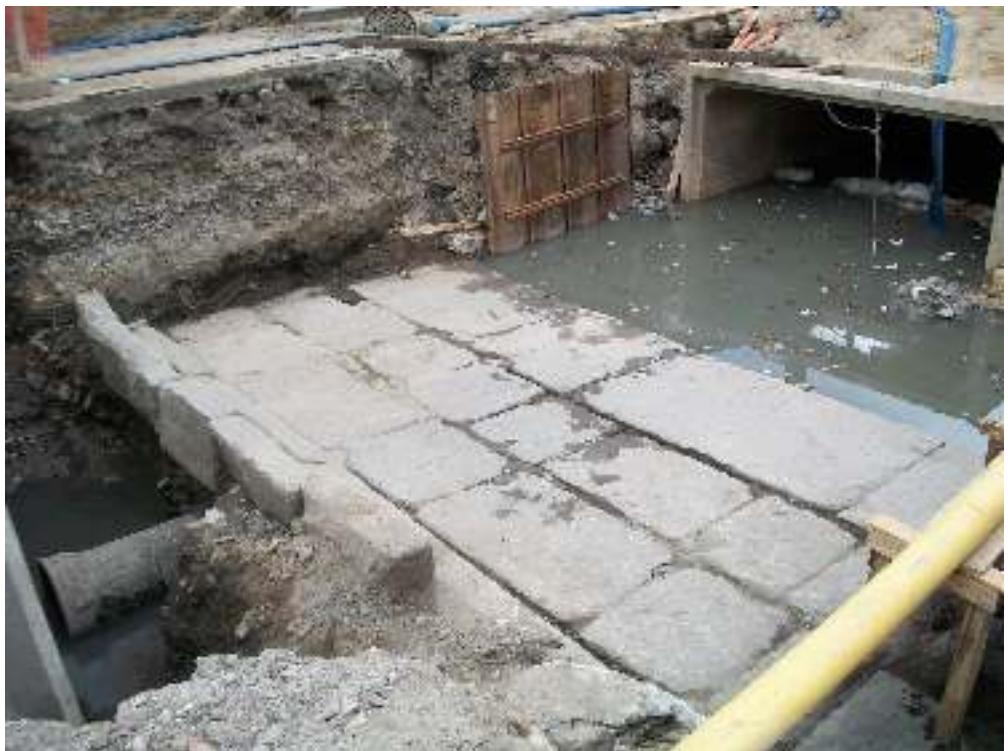
Figura 13 – Os primeiros vestígios encontrados, uma superfície de lajotas de pedra atribuídas tentativamente ao Cais da Imperatriz, vendo-se à esquerda o tubo de ferro que saía dessa estrutura, parcialmente submerso no lençol freático.

Foi dada, então, continuidade à escavação dessa abertura inicial, aprofundando-a. A partir de 1,85 m, foram encontrados os primeiros vestígios do que se supôs ser o Cais da Imperatriz, no caso, lajotas de pedra de diferentes dimensões, arrematadas por blocos também de diferentes dimensões posicionados verticalmente, formando uma borda. Saindo dessa estrutura foi observado um segmento de tubo de ferro, com cerca de 0,40 m de diâmetro, parcialmente submerso. A partir de 1,0 m de profundidade, a água do lençol freático, somada à subida do nível do mar na maré alta, alagava a área de escavação, dificultando o trabalho e a observação de vestígios arqueológicos. Foi iniciado o bombeamento de água para facilitar o andamento dos trabalhos (Figuras 13).

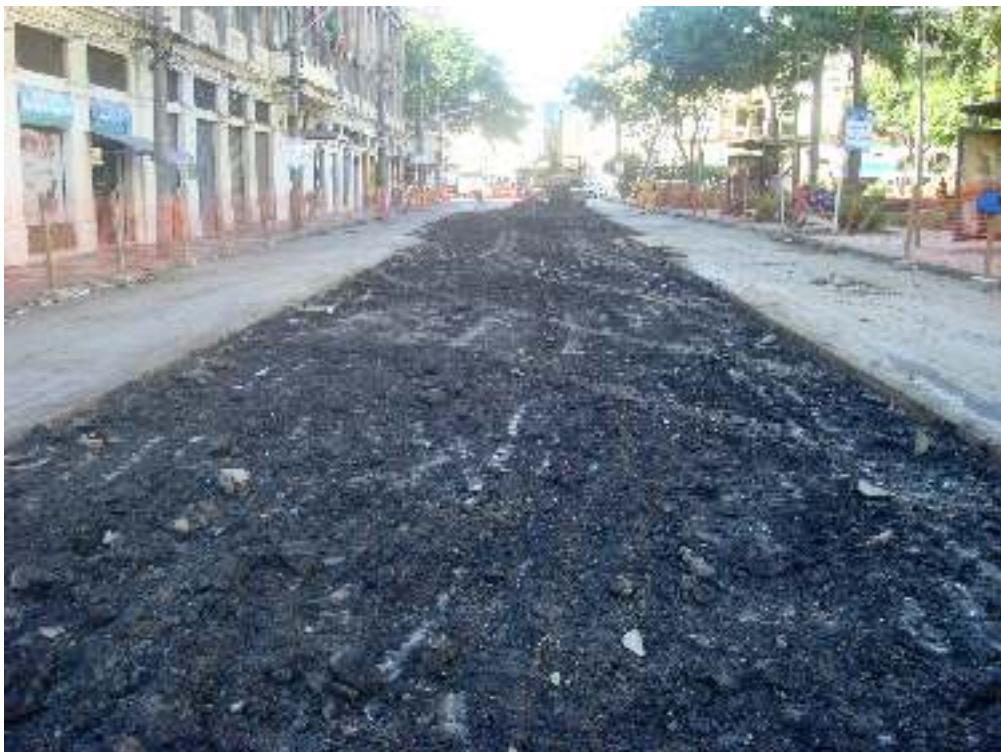
Figura 14 – Trincheira demarcada para escavação mecânica ao longo da pista esquerda da avenida Barão de Tefé, no sentido da rua Sacadura Cabral, para implantação da galeria de águas pluviais.

Em seguida a essa abertura, foi demarcada uma trincheira ao longo da pista esquerda da avenida Barão de Tefé, no sentido da rua Sacadura Cabral, para dar continuidade à implantação das aduelas de concreto que comporiam a galeria de águas pluviais (Figura 14). Para fins metodológicos e de controle do material arqueológico recuperado nessa grande trincheira escavada mecanicamente, ela foi designada como Frente 1.

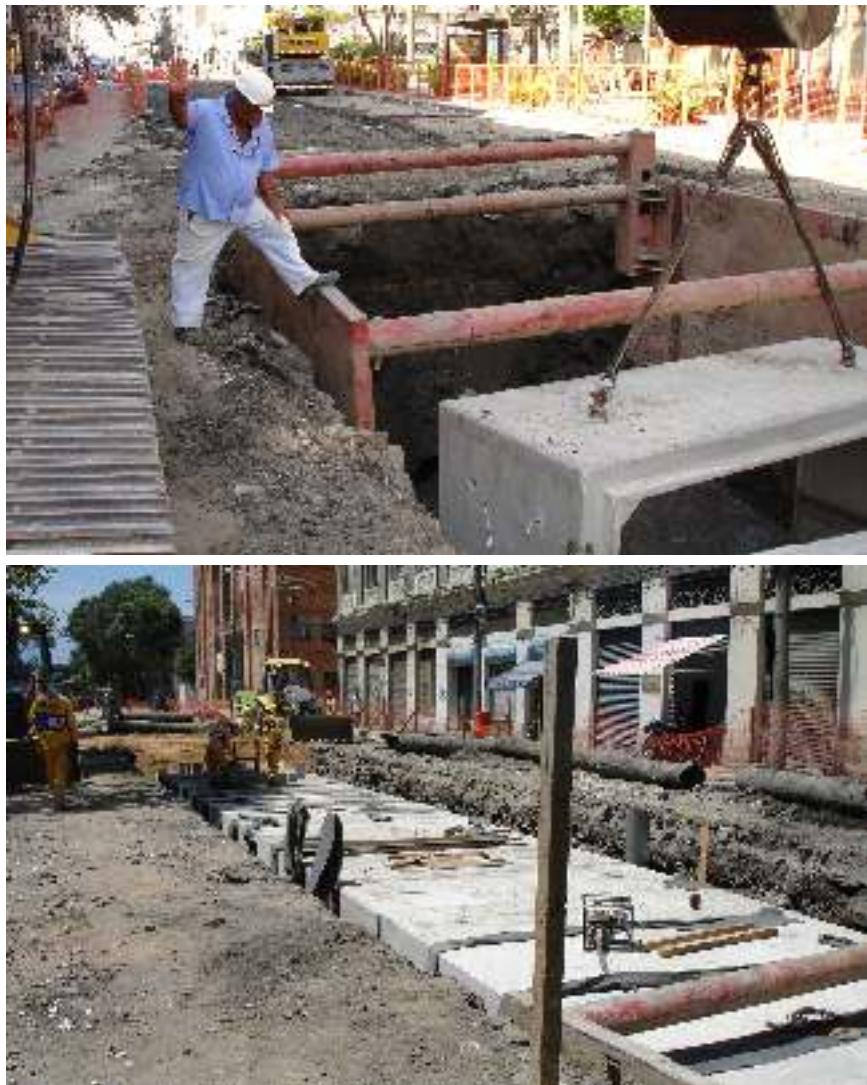
Figuras 15 e 16 – Escavação progressiva da galeria de águas pluviais e escoramento com blindagem metálica para implantação das aduelas de concreto ao longo da trincheira da galeria de águas pluviais – Frente 1.

Essa trincheira, escavada mecanicamente, foi subdividida em trechos, considerando-se Trecho 1 aquele onde foram encontradas as lajotas de pedra do suposto Cais da Imperatriz. Com largura aproximada de 5,50 m, essa trincheira, que atingiu em média 3,0 m de profundidade, foi subdividida pela equipe de arqueologia em trechos também de cerca de 5,50 m de extensão, gerando unidades de escavação de aproximadamente  $5,50 \times 5,50$  m, dispostas em sucessão, do Trecho 1 ao 15, ao longo de 87,0 m. Essa medida não foi determinada de forma arbitrária, mas estabelecida a partir das dimensões da blindagem metálica implantada previamente para viabilizar a colocação das aduelas de concreto de seção retangular, que compuseram a galeria de águas pluviais (Figuras 15 e 16).

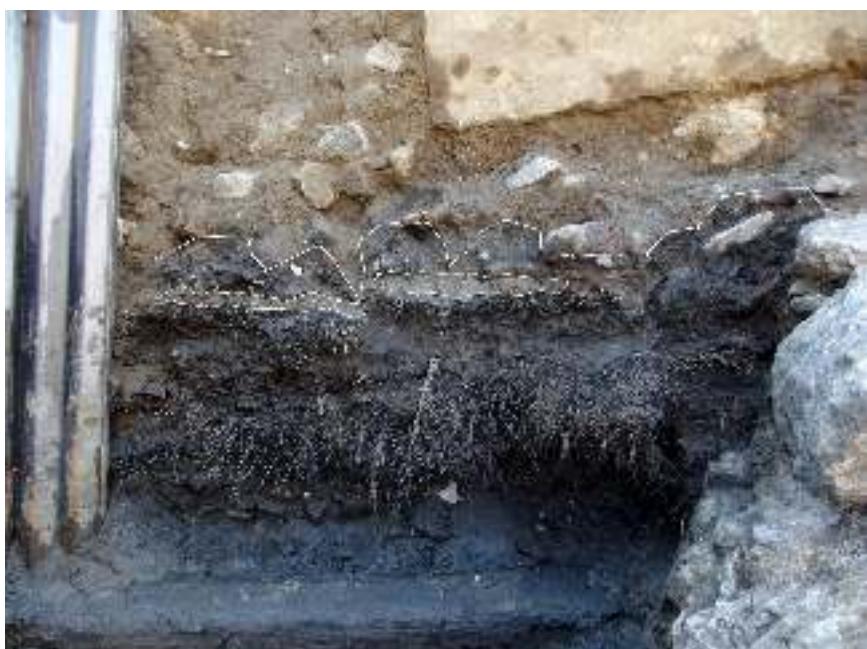
Figura 17 – Segmento do perfil estratigráfico do Trecho 14, vendo-se no nível inferior, entre 2,0 e 3,0 m de profundidade, a camada de sedimento lamo-arenoso castanho escuro, com presença abundante de fibras vegetais de *Attalea funifera* (piaçava) e forte concentração de vestígios arqueológicos.

De modo geral, os Trechos de 5 a 12 apresentaram um comportamento estratigráfico bastante similar, diferindo apenas na profundidade da última camada, que foi se tornando mais rasa a partir do Trecho 10. A estratigrafia desses trechos pode ser assim sumarizada: camada asfáltica (0,0,15 m), seguida por uma camada composta

por paralelepípedos (0,15-0,30 m); camada de solo característica de aterro, arenolamosa, heterogênea, de cor acastanhada (0,30-2,00 m). Seguiu-se uma camada composta por sedimento lamo-arenoso, castanho escuro, com abundância de material orgânico, até o nível fixado para as escavações da galeria, em 3,0 m de profundidade. Essa camada apresentou, conforme mencionado acima, altíssima densidade de vestígios arqueológicos, com maior concentração ainda nesses segmentos. Entre os Trechos 5 e 9, ela apareceu a uma profundidade de 2,00. No Trecho 10, tornou-se subitamente mais rasa e com um ligeiro alicve em direção à rua Sacadura Cabral. Na parede sul, estava em 1,90 m, e, na parede norte, em 1,60 m de profundidade. Entre os Trechos 12 e 14, essa camada de alta fertilidade arqueológica surgiu entre 1,60 e 3,0 m de profundidade (Figura 17). Ela parecia ser mais profunda, mas a escavação ao longo de toda a trincheira obedeceu ao limite estabelecido pela engenharia para a implantação da drenagem, sempre em 3,0 de profundidade, não tendo sido permitido à equipe de arqueologia aprofundá-la, para não comprometer o trabalho de implantação das aduelas. Os sedimentos resultantes das escavações desses trechos foram vistoriados para coleta dos materiais de maior visibilidade e encaminhados para peneiramento, para que fossem resgatados os de pequenas dimensões.

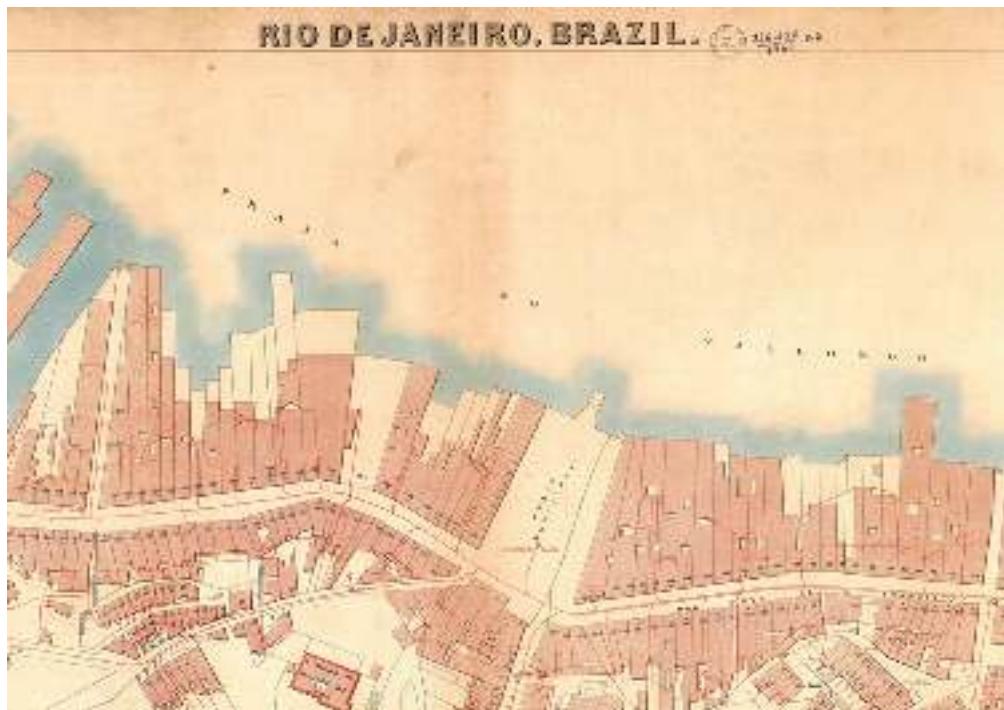
Figura 18 – A planta de Edward Gotto, em nove folhas, mostra em detalhe o trajeto das tubulações na área que receberia o sistema de esgotamento, no centro da cidade. Na folha 5, aqui reproduzida parcialmente, pode ser visto o seu traçado ao longo da Praça Municipal (no centro da figura), tal como de fato foi encontrado nas escavações, desaguando no mar. Da mesma forma, figura na planta uma tubulação até o chafariz da praça, indicado como um *flushing tank*. Constatase nesse mapa que àquela altura, em 1871, existia de fato apenas esse chafariz, o que mais uma vez confirma a inexistência do outro, de caráter monumental, que se queria dedicar à Imperatriz. Tampouco a coluna comemorativa com as quatro bicas havia sido erguida a esse tempo.

Para tentar sanar o problema, o imperador D. Pedro II abriu, em 1853, uma concorrência para a implantação de um sistema de esgotamento sanitário, vencida por dois sócios que transferiram a concessão para a empresa The Rio de Janeiro City Improvements Company, de capital inglês, em maio de 1863<sup>65</sup>. Edward Gotto, engenheiro inglês, foi o autor do projeto de saneamento, feito a partir de levantamento realizado em 1866 sob sua direção, e também do mapa publicado em 1871, intitulado *Plan of the City of Rio de Janeiro*<sup>66</sup> (Figura 18). Seu projeto fez do Rio de Janeiro a segunda capital, depois de Londres (1815), e a terceira cidade, depois de Londres e Hamburgo (1842), a receber um sistema de esgotamento sanitário.

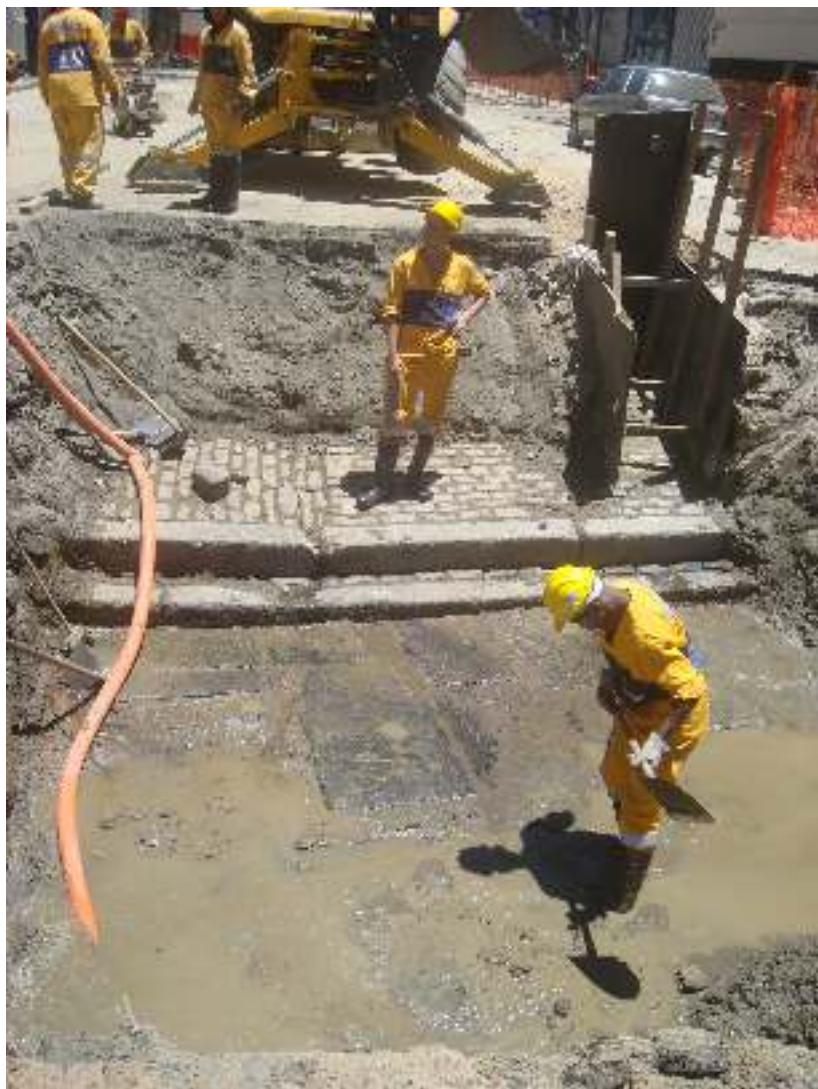
Figura 19 – O surgimento das lajotas de pedra do Cais da Imperatriz, e, acima delas, o calçamento de paralelos atribuído também a ele.

Paralela e simultaneamente ao início da escavação da trincheira correspondente à Frente 1, na altura da rua Coelho e Castro, foi cortado o asfalto para abertura de uma outra trincheira na pista oposta da avenida Barão de Tefé, à direita, medindo 6,0 x 1,0 m. A ampliação da escavação nesse ponto permitiu uma melhor compreensão da estratigrafia, que expôs uma cobertura asfáltica com aproximadamente 0,15 m, seguida de uma camada de aterro bastante espessa, que chegou a uma profundidade de 1,60 m. Aí foi encontrado outro segmento das lajotas de pedra, semelhante ao encontrado no Trecho 1, atribuído tentativamente ao Cais da Imperatriz (Figura 19).

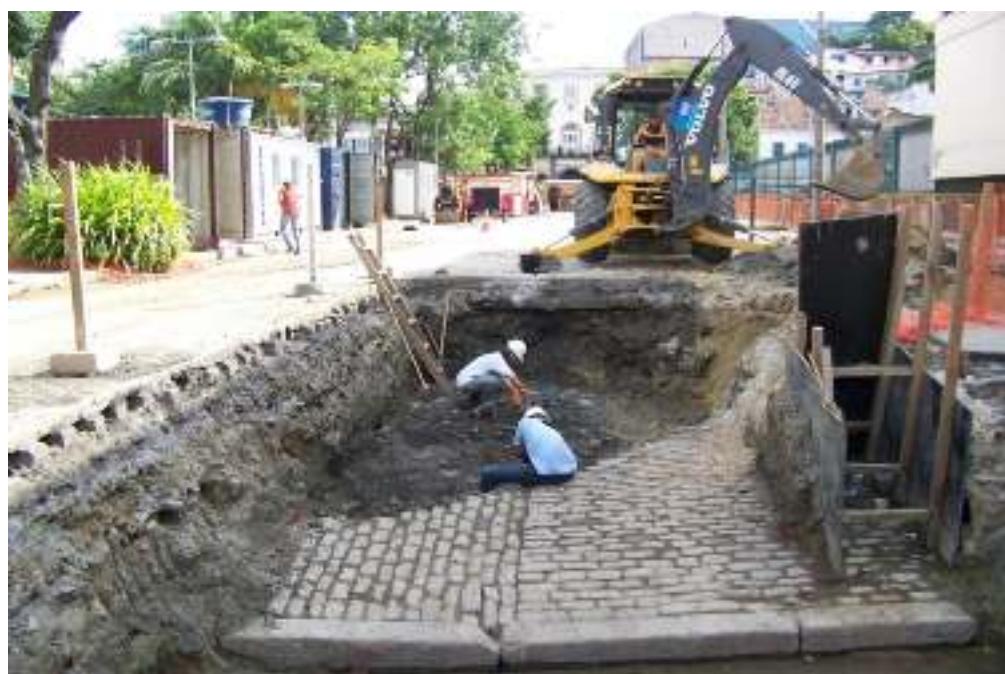
Figura 20 – O corte em diagonal feito nos paralelos, no passado, que permitiu o aprofundamento da escavação e o achado do calçamento do Cais do Valongo.

A montante das lajotas surgiram dois degraus formados por blocos de pedra posicionados verticalmente, e paralelepípedos. Adjacentes a eles, os paralelos foram assentados com uma configuração geométrica, parte no sentido noroeste/sudeste, parte no sentido sudoeste/nordeste. Da mesma forma, esse calçamento foi atribuído ao Cais da Imperatriz, não só por se configurar como uma continuidade em relação às lajotas de pedra do cais, mas porque esse tipo de calçamento surgiu mais tarde na área urbana do Rio de Janeiro, não sendo possível atribuí-lo ao período de funcionamento do Valongo (Figura 20).

A continuidade das escavações feitas no Trecho 2 mostrou que o calçamento de paralelos atribuído ao Cais da Imperatriz foi interrompido em sentido diagonal, o que permitiu que elas fossem aprofundadas em busca do Cais do Valongo. E de fato, a 0,60 m abaixo dos paralelos, começou a surgir um outro calçamento, feito de pedras irregulares, sugerindo se tratar de pé de moleque (Figura 20). Em meio às pedras, foi achado um fragmento de cachimbo de cerâmica escura. Havia sido encontrado o Valongo.

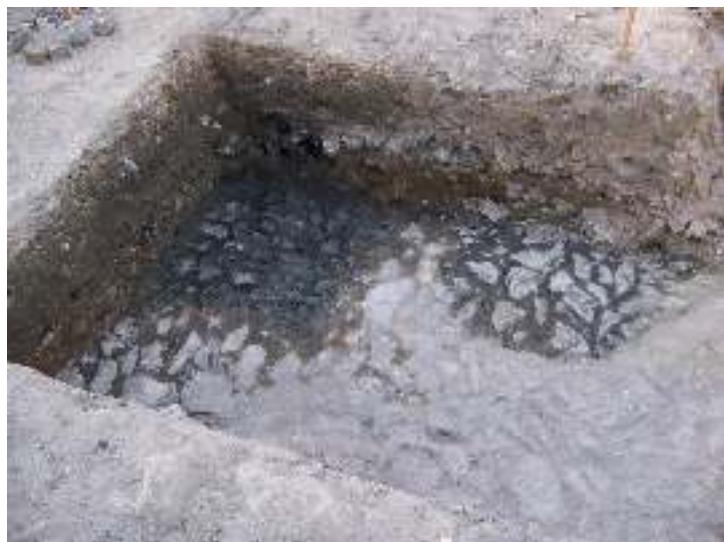
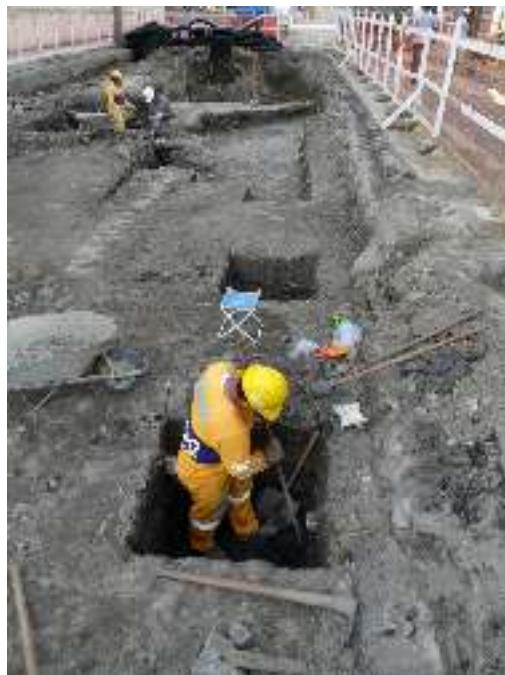
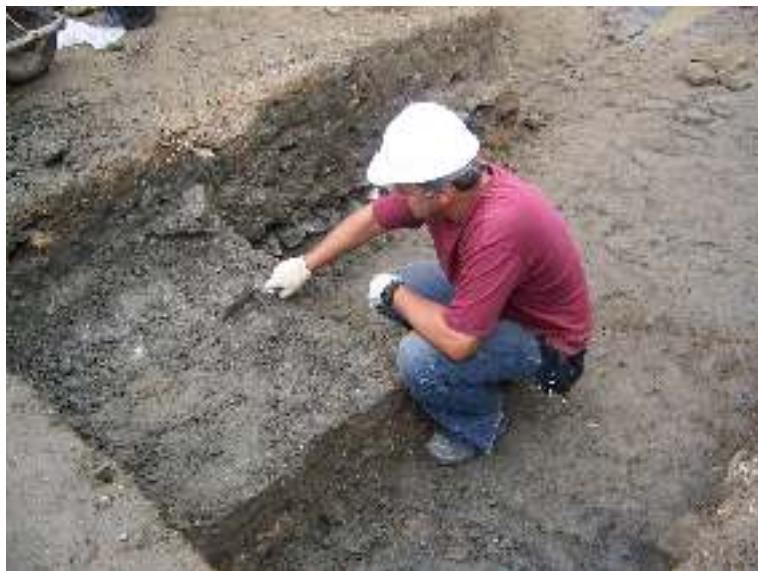
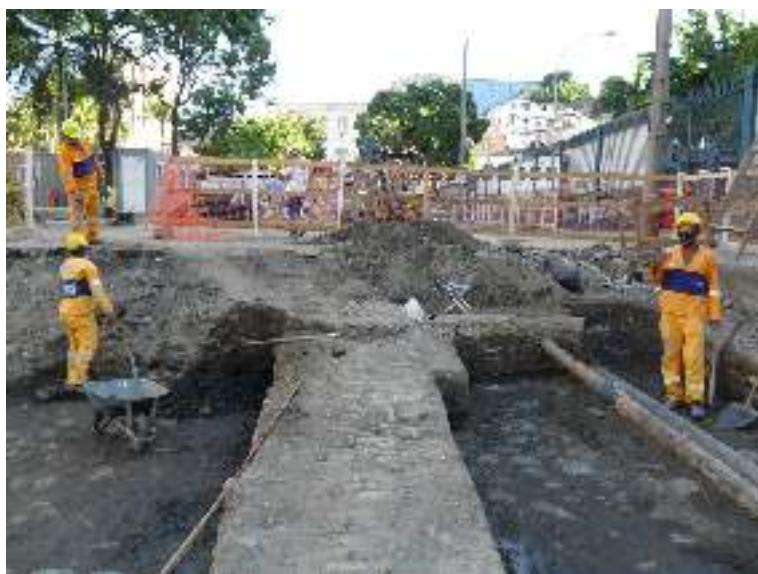
Figura 21 – Exposição do calçamento do Cais do Valongo. Nas sondagens iniciais da Frente 2 não havia presença do calçamento do Cais da Imperatriz.

Figura 22 – Sucessão de sondagens ao longo da Frente 2, sempre com o calçamento do Cais do Valongo no fundo.

Figura 23 – Unificação das sondagens em trincheiras. Na base, o calçamento do Cais do Valongo.

Figura 24 – Transformação das trincheiras em escavação em área ampla. Ao centro, segmento preservado do calçamento do Cais da Imperatriz.

boa compreensão do comportamento estratigráfico e deposicional, não justificavam mais a abertura de novos cortes, razão pela qual eles foram posteriormente unificados em trincheiras e/ou transformados em escavações em área ampla, para um melhor entendimento da organização do espaço (Figuras 21 a 24). Algumas não foram escavadas em sua totalidade, por conterem remanescentes do Cais da Imperatriz, tendo a escavação se aprofundado apenas até o esse nível, preservando-se seu calçamento. O do Cais do Valongo não foi observado apenas em alguns poucos cortes; onde ele foi encontrado, suas profundidades variaram de acordo com o acidente em direção à rua Sacadura Cabral, desde 1.80m a 1,0 m<sup>67</sup>.

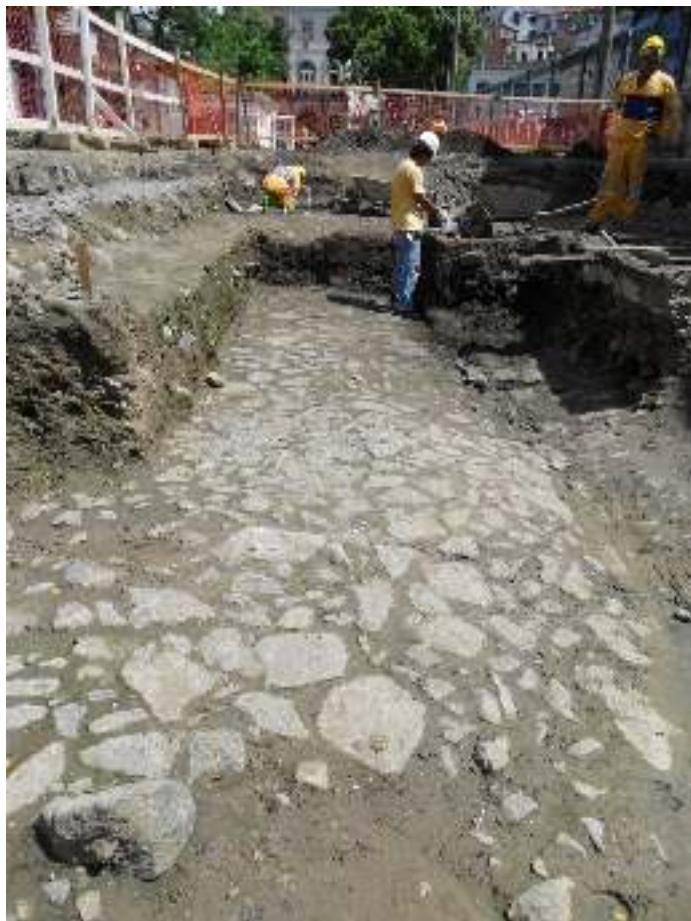
Figura 25 – Escavação em área ampla, expondo a inclinação do calçamento em direção à canaleta de escoamento de águas pluviais e em direção ao mar.

As escavações realizadas na Frente 2 mostraram que, além do calçamento do Cais do Valongo se estender além dos limites da pista esquerda da avenida Barão de Tefé em direção ao terreno do vizinho Hospital dos Servidores do Estado, onde ele não podia mais ser acessado, foram observadas duas inclinações para drenagem de águas pluviais: um declive em direção ao mar, em seu eixo maior, e outro em direção à canaleta de escoamento que corta a Frente 2 (Figura 25).

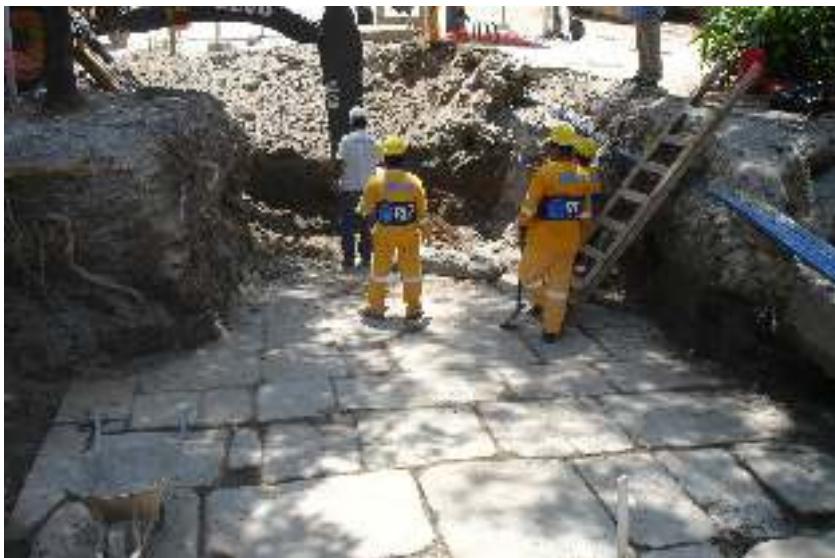
Figura 26 – Superfície das lajotas de pedra do Cais da Imperatriz, rampada em direção à Praça Jornal do Commercio.

Com o objetivo de unir os achados feitos nas duas extremidades, ou seja, nas pistas esquerda (Frente 1) e direita (Frente 2) da avenida Barão de Tefé (sentido rua Sacadura Cabral), foi aberta uma nova frente de escavação na Praça Jornal do Commercio, designada como Frente 3, entre as duas em andamento, medindo 5,40 m de comprimento e 3,20 m de largura, tendo sido alcançados, inicialmente, 1,40 m de profundidade (Figura 26). Foi observada a seguinte estratigrafia: até 0,10 m, pedras portuguesas que recobrem atualmente a praça; entre 0,10 e 1,10 m, sedimento areno-argiloso, friável, de coloração acastanhada, correspondente a aterro; e entre 1,10-1,40 m, sedimento argilo-arenoso de coloração acastanhada escura, também correspondente a aterro. Com o aprofundamento da escavação, atingiu-se entre 1,80 e 1,90 m de profundidade, tendo sido parcialmente expostas as lajotas de pedra atribuídas ao Cais da Imperatriz, compondo uma rampa.

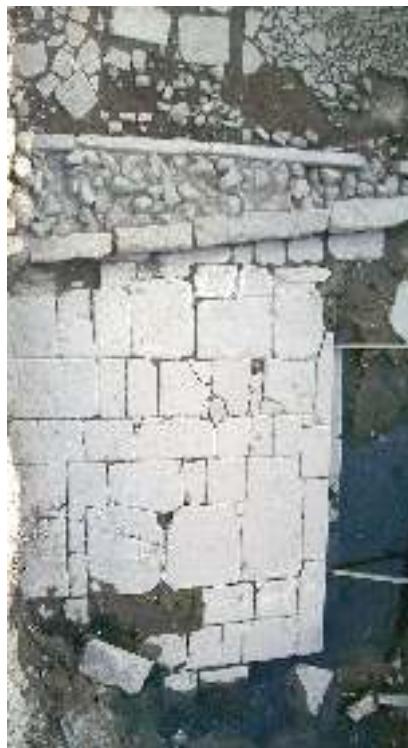
Figura 27 – Superfície rampada de lajotas de pedra e, ao alto, dissipador de energia hidráulica improvisado com o deslocamento dos blocos originais, criando um vazio que foi preenchido com pedras de mão.

No seu topo surgiu uma estrutura diferenciada, resultante do afastamento e do distanciamento dos dois degraus que apareceram na Frente 2 e que continuaram nessa Frente 3, mas com sua posição original alterada. Os blocos que a formavam, ao serem afastados, criaram um vazio que foi preenchido com pedras de mão, de modo a criar uma barreira defensiva contra o mar, no caso, um dissipador de energia hidráulica (Figura 27). Essa parece ter sido uma solução improvisada para atenuar a força e o impacto das ondas sobre o cais, constantemente danificado, como demonstram a estrutura remanescente e também o registro documental, que aponta sucessivos pedidos de reparos, ao longo do século XIX, para os danos provocados pelas “pancadas do mar”. Descuidada em relação ao seu resultado pouco estético, essa intervenção parece ter sido bem tardia, feita decerto em um momento em que o cais já se encontrava consideravelmente degradado.

Um importante achado foi feito nessa rampa: o deslocamento anterior, feito à época, de uma das lajotas de pedra que foi encontrada emborcada junto ao seu local original (ver figura 27), possibilitou a retirada do sedimento que preenchia o espaço abaixo dela. Foi escavada uma área de 2,10 x 0,80 m, em cujo nível inferior foi encontrado o calçamento de pedras irregulares do Cais do

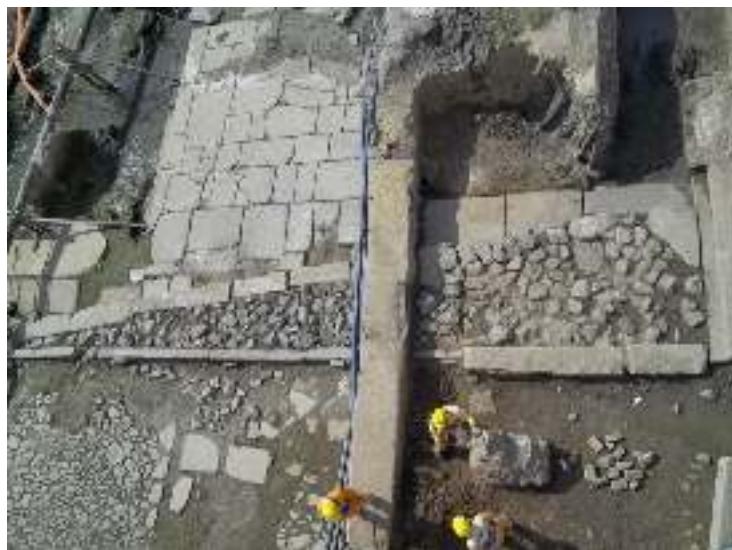
Figura 28 – Sobreposição grosseira de um dissipador de energia hidráulica sobre as lajotas do Cais da Imperatriz.

Com a escavação dessa estrutura para além de um envelopamento de energia elétrica e de um duto de fibra ótica que atravessavam a área, ela foi exposta em sua totalidade, permitindo constatar que foi grosseiramente sobreposta às lajotas de pedra do cais da Imperatriz (Figura 28).

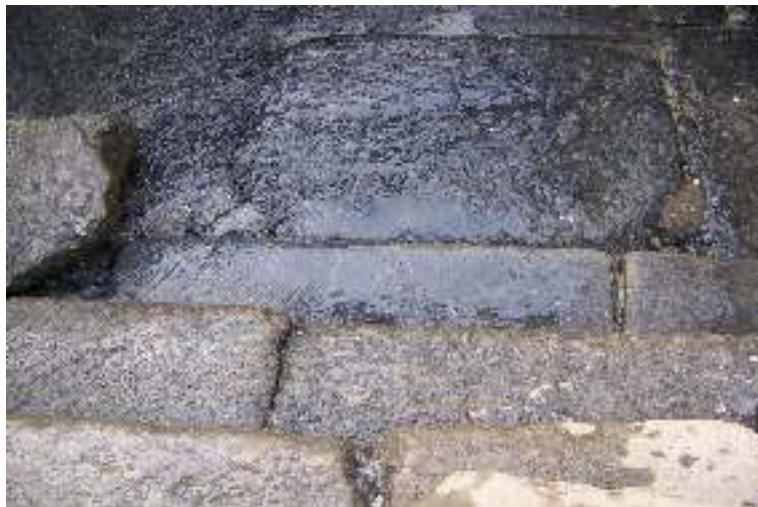
Figura 29 – Sequência de três degraus abaixo das lajotas de pedra do Cais da Imperatriz, em direção ao mar.

A continuidade das escavações em direção ao mar expôs uma sequência de três degraus e mais um segmento de superfície rampada em lajotas de pedra, confirmando se tratar de uma área de desembarque (Figura 29).

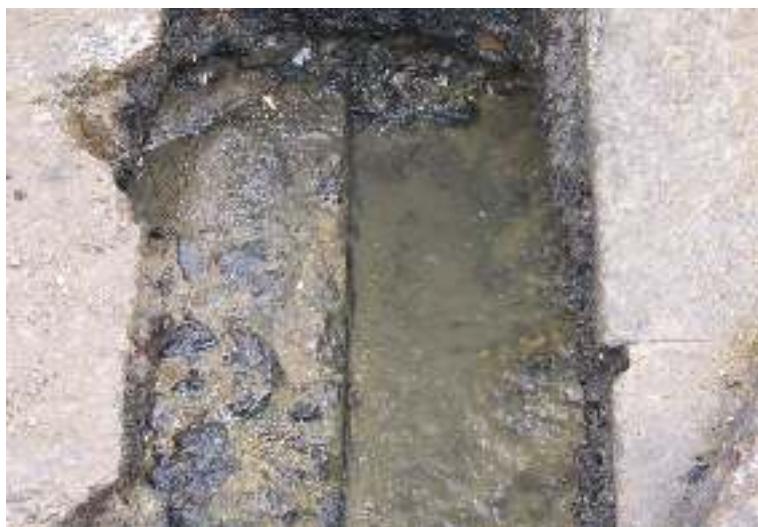
Figura 30 – Os degraus da escada do Valongo, em pedras irregulares, encontrada em escavação oportunística embaixo das lajotas de pedra do Cais da Imperatriz.

Valongo em forma de degraus (Figura 30), testemunhando que por baixo dessa frente avançada do Cais da Imperatriz ele está presente, e era da mesma forma escalonado, como consta no relatório do Intendente Paulo Viana, no qual ele afirma que fez “o Cais do Valongo no fim da rua deste nome com rampas e escadas para embarque”. Também nesse acesso, as obras de construção do Cais da Imperatriz tão somente recobriram o velho Cais do Valongo, posto que não compensava, para a nova finalidade, o reaproveitamento das suas pedras irregulares.

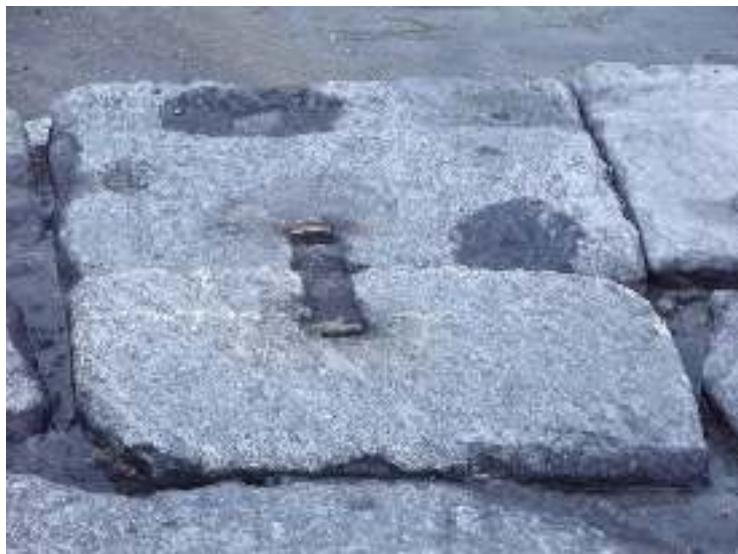
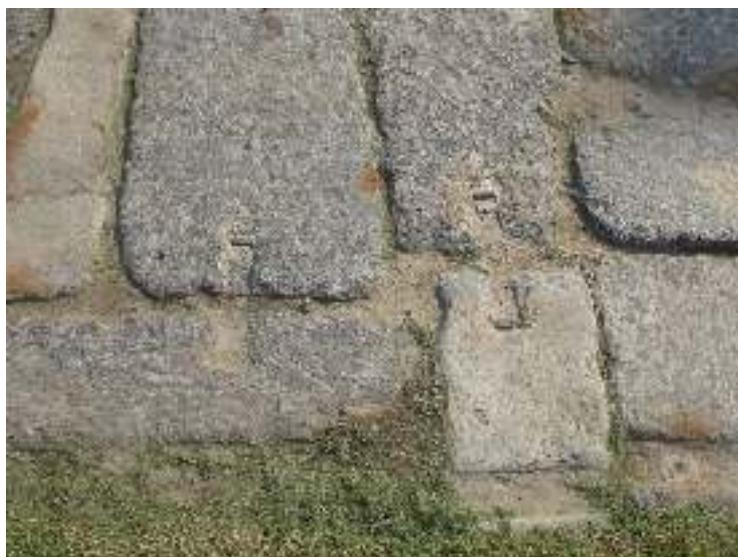
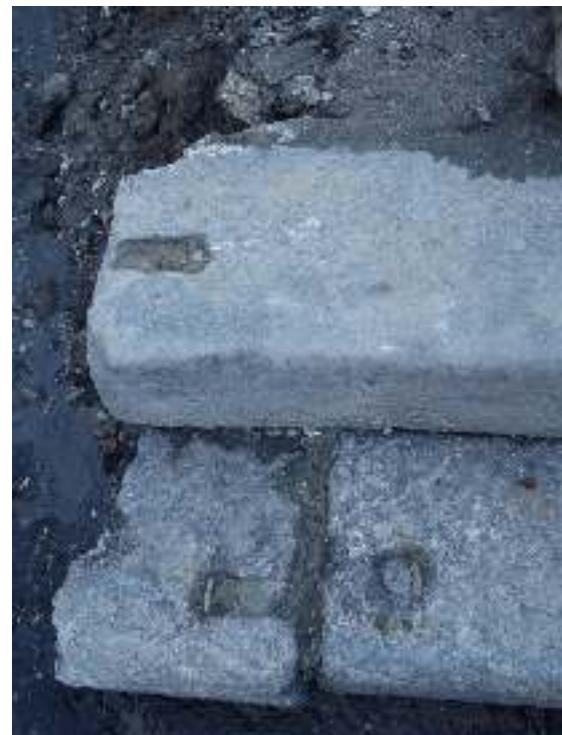
Figuras 31 a 33 – Grampos de metal para amarração das pedras, para evitar seu deslimento em decorrência da força das águas.

Várias lajotas do Cais da Imperatriz apresentaram evidências de terem sido amarradas umas às outras, para proteção contra as investidas do mar. Tal como exposto anteriormente, o registro documental faz referências à necessidade dessas amarrações das pedras, com grampos de ferro ou de bronze, de modo a impedir seu deslizamento (Figuras 31 a 33). Isso testemunha a força do impacto contínuo das ondas sobre o cais, também por inúmeras vezes mencionado nos documentos da época. Essa estratégia parece não ter sido suficiente, tornando necessário, em período mais tardio, o desmantelamento de um segmento dos degraus do Cais da Imperatriz e a improvisação, a partir deles, do já mencionado dissipador de energia hidráulica.

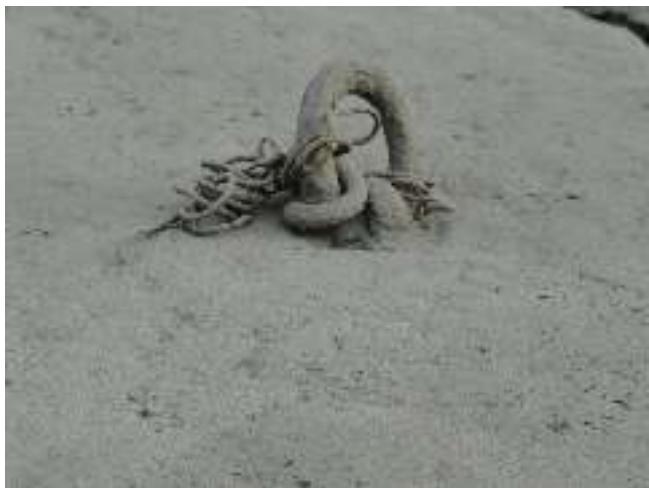
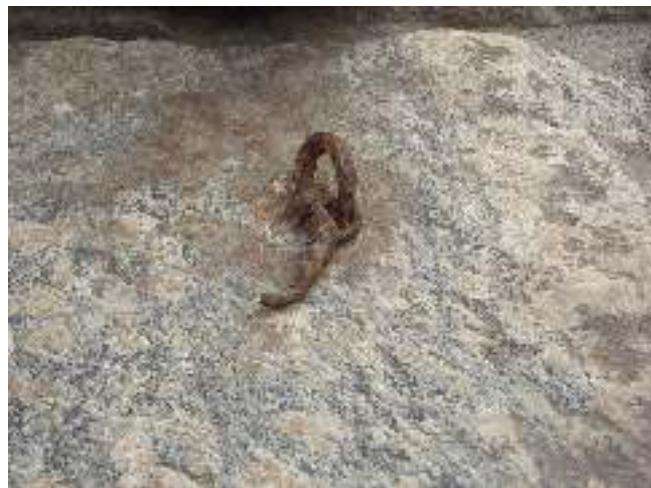
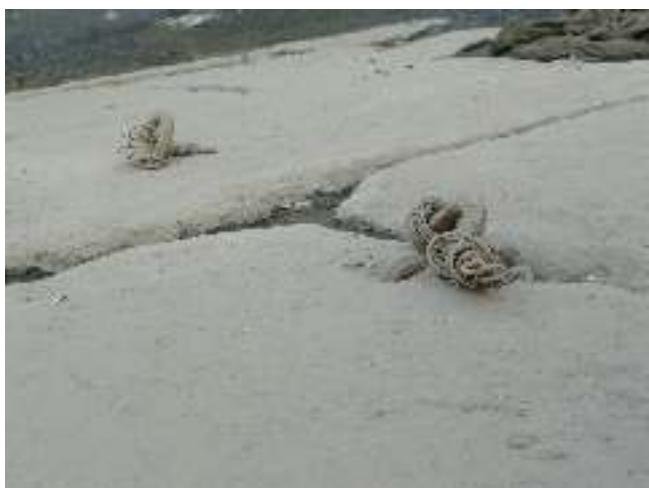
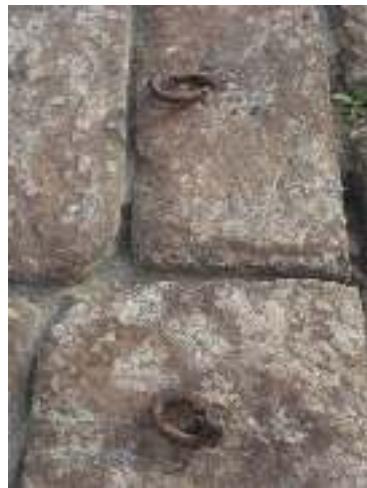
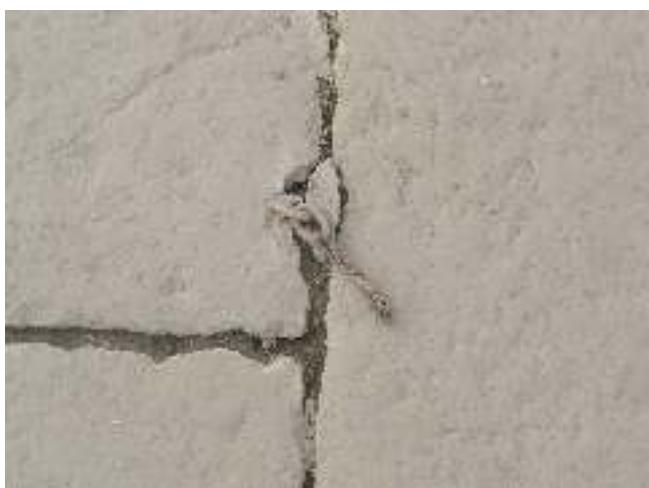
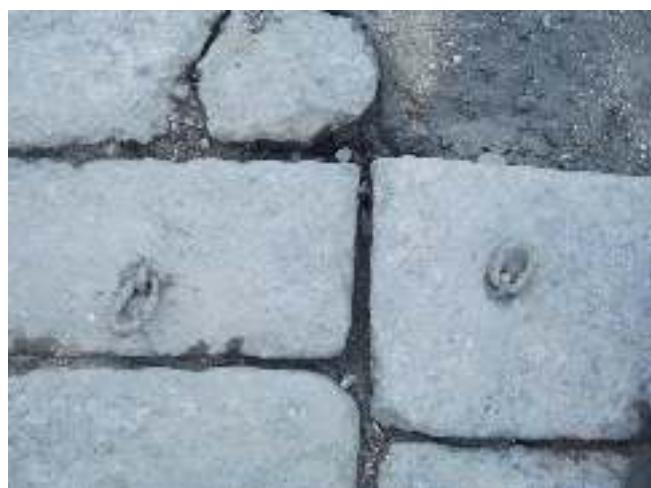
Figuras 34 a 39 – Arganéis para cabos de amarração encontrados fincados nas pedras do Cais da Imperatriz, alguns deles ainda conservando restos das fibras vegetais dos cabos.

Em outras lajotas, foram encontrados arganéis para cabos de amarração, fincados nas pedras, alguns deles ainda conservando restos das fibras vegetais utilizadas para essa finalidade, possivelmente de linho ou tucum (Figuras 34 a 39).

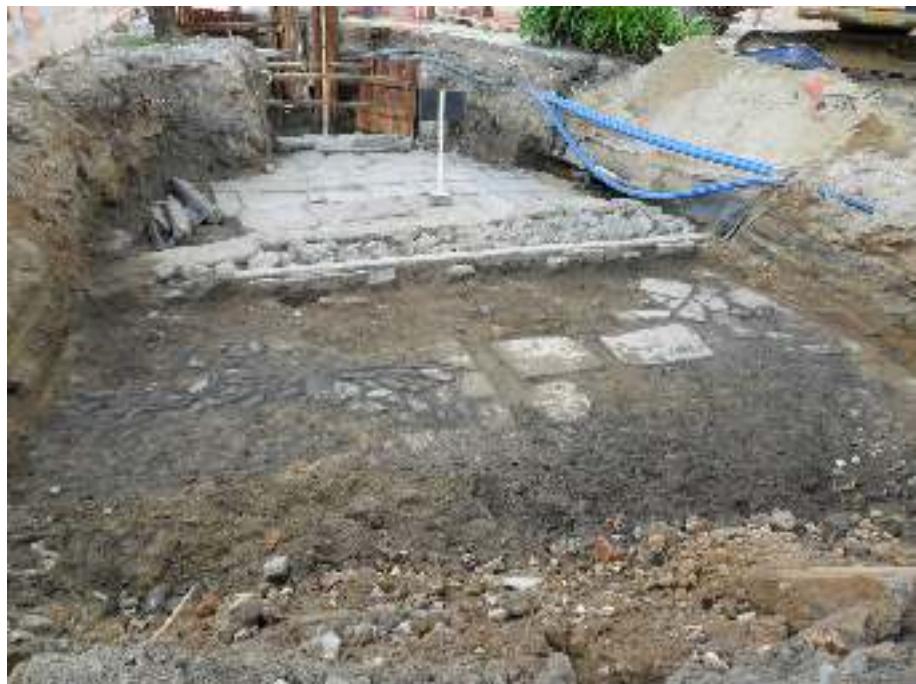
Figura 40 – Acima do dissipador de energia hidráulica, lajotas de pedra do Cais do Valongo e seu calçamento de pé de moleque.

Paralelamente, as escavações tomaram o rumo oposto, em direção à coluna comemorativa da chegada da Imperatriz Teresa Cristina Maria. Em uma área de 10,0 x 8,0 m, surgiu o calçamento em pé de moleque do Cais do Valongo, a 1,70 m de profundidade (Figura 40).
