Em busca do Cais do Valongo, Rio de Janeiro, século XIX

# Em busca do Cais do Valongo, Rio de Janeiro, século XIX

**RESUMO:** Este artigo relata os resultados da pesquisa arqueológica desenvolvida na zona portuária do Rio de Janeiro, no âmbito das obras de infraestrutura e revitalização urbana realizadas na região pela Prefeitura do Rio de Janeiro para as Olimpíadas de 2016. Seu objetivo fundamental foi localizar os remanescentes do Cais do Valongo e do Cais da Imperatriz. O primeiro, construído em 1811 pela Intendência Geral de Polícia, por ordem do Príncipe Regente D. João VI. Adjacente ao mercado de escravos, e por onde passaram centenas de milhares de africanos escravizados para serem negociados, fazendo do Rio de Janeiro o principal porto de entrada desses cativos nas Américas. O segundo, Cais da Imperatriz, construído mais tarde, em 1843, por cima do Cais do Valongo, para o desembarque emblemático da princesa das Duas Sicílias, Teresa Cristina Maria de Bourbon, por ocasião do seu casamento com o imperador D. Pedro II. São apresentados a metodologia utilizada – um desafio na circunstância de ter que conciliar uma pesquisa científica com o apertado cronograma da obra –, o sur

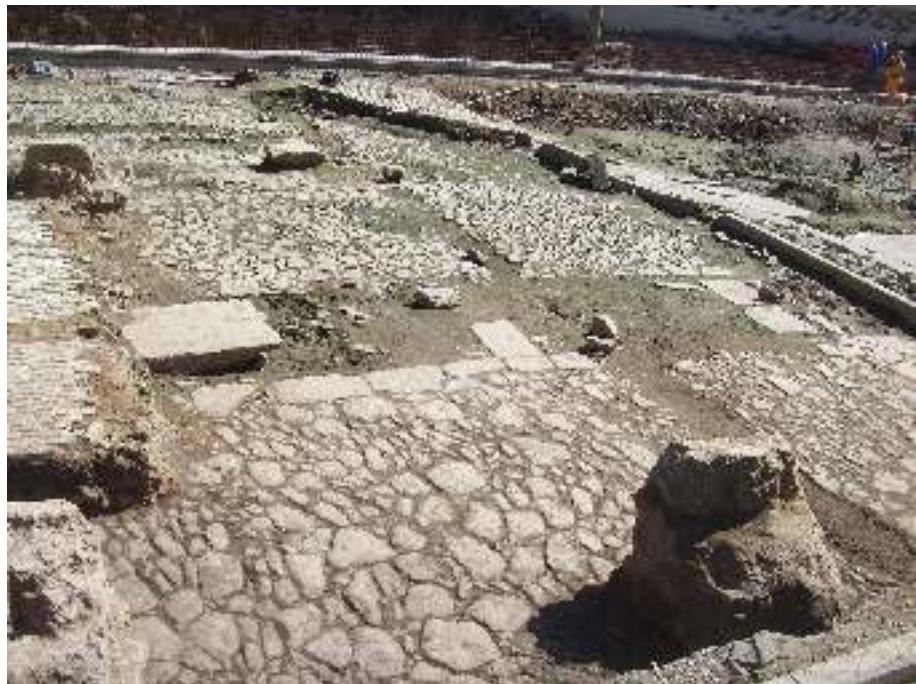
Figura 41 – Exposição ampla do calçamento do Cais do Valongo, correspondendo às Frentes 2 e 3. Ao fundo, uma das “ilhas” remanescentes do Cais da Imperatriz, com a superfície de paralelos cortada em diagonal, encontrada logo no início da escavação da Frente 2.

visível, por 2,25 m de largura, centralizado como os degraus do cais e a coluna comemorativa. Restaram poucas lajotas do conjunto original, tendo desaparecido a maioria delas (Figura 41). Não foi possível avançar na exposição desse caminho por ter sido encontrado um trecho preservado do calçamento do Cais da Imperatriz, em uma área de aproximadamente  $11,70 \times 5,50$  m, a 1,20 m de profundidade, mas que desapareceu próximo à coluna (Figura 42).

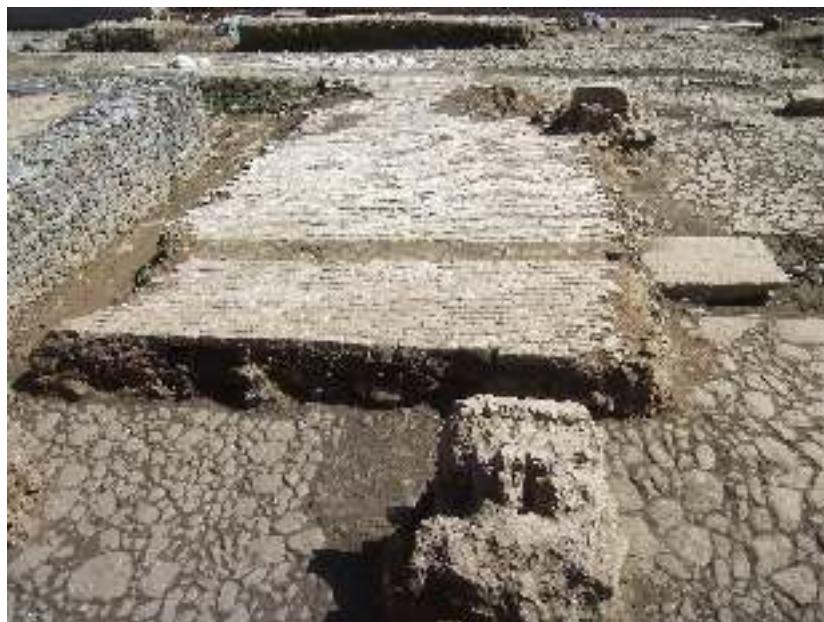
Figura 42 – O principal trecho remanescente dos paralelos do Cais da Imperatriz, compondo uma “ilha” em meio ao calçamento mais profundo do Cais do Valongo. O muro de pedras que se vê à esquerda é recente, parte da estrutura de escoramento do marco comemorativo da chegada da Imperatriz Teresa Cristina Maria.

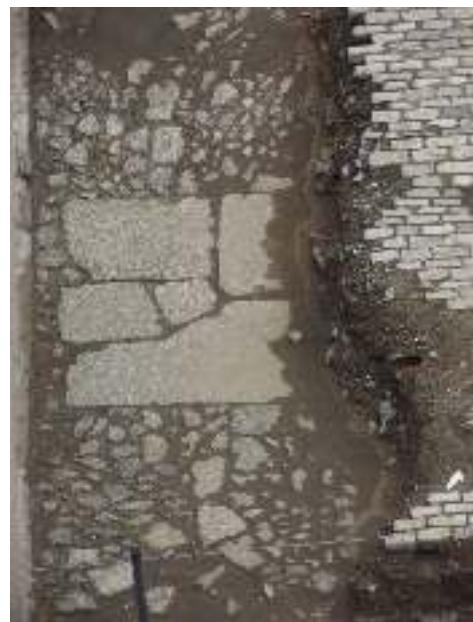
Figura 43 – Continuação do caminho de lajotas de pedra do Cais do Valongo, imediatamente em seguida à principal “ilha” de paralelos do Cais da Imperatriz, o único segmento intacto.

Contudo, logo após esse bloco remanescente do calçamento do Cais da Imperatriz reapareceu mais um segmento desse percurso, o único intacto e sem faltar pedra alguma. Trata-se de um retângulo de  $2,20 \times 1,80$  m, formado por lajotas e fragmentos de lajotas de diferentes dimensões (Figura 43). Caso tenha existido esse percurso por baixo do trecho preservado do Cais da Imperatriz, o que é bastante provável, esse caminho tinha em torno de 26,0 m de extensão. Como, logo em seguida, foi colocada, na segunda metade do século XIX, a coluna comemorativa da chegada da Imperatriz do Brasil, não foi possível saber se esse percurso se prolongava ainda mais.

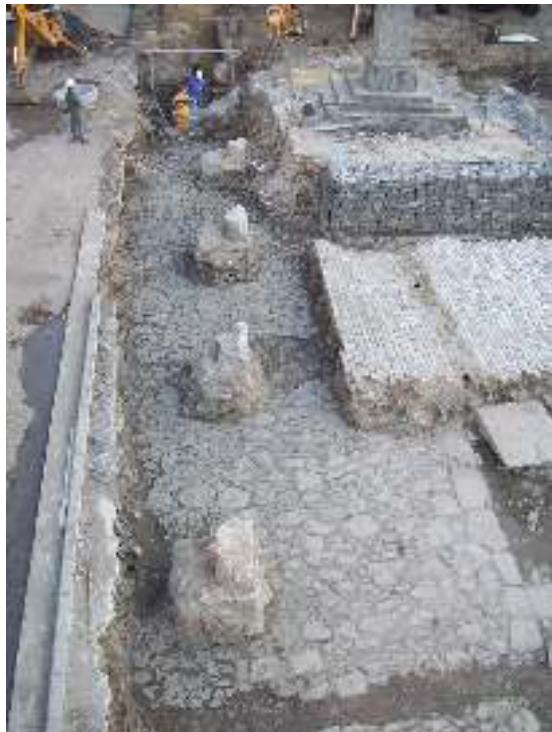
Figura 44 – Vista das bases dos postes de iluminação do século XX que ladeavam a coluna comemorativa do Cais da Imperatriz. Sua implantação chegou a danificar o calçamento do Cais do Valongo.

De cada lado da coluna comemorativa da chegada da imperatriz foram encontradas cinco bases para postes de iluminação (Figura 44). A presença de cimento na argamassa utilizada na sua construção permite atribuí-las ao século XX. A julgar pela fotografia da Praça Municipal, de autoria de Augusto Malta (Figura 45), trata-se, provavelmente, de postes de iluminação posteriores aos do início do

século, já que nela são visíveis apenas dois de cada lado. Em momento desconhecido, o sistema de iluminação da praça parece ter sido intensificado, ampliando-se para cinco as unidades que a ladeavam. Sua implantação, bastante profunda, chegou a danificar em alguns pontos o calçamento do Cais do Valongo.

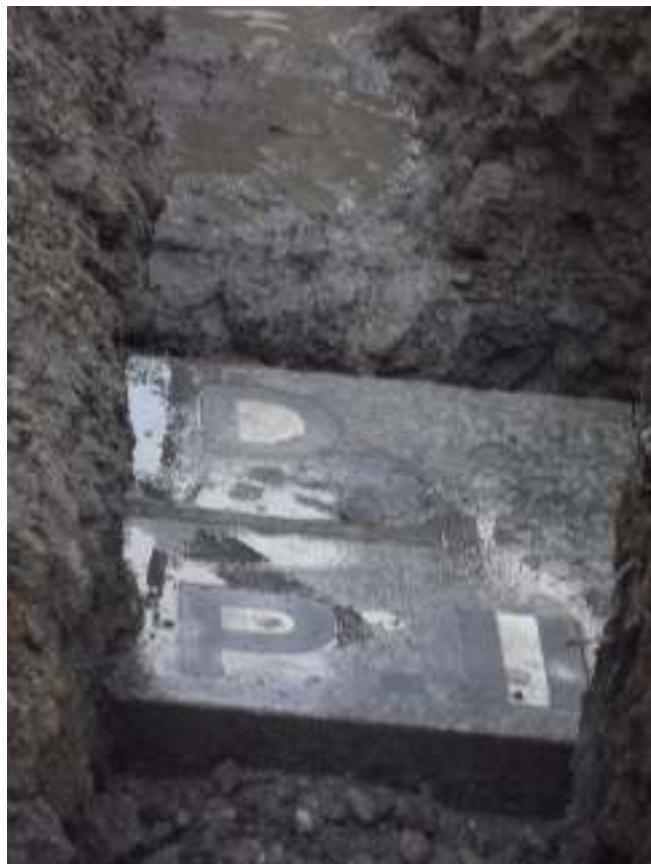
Figura 46 – O surgimento inesperado de bloco de granito lavrado em meio à escavação da trincheira para implantação da rede de esgoto.

Ainda na Frente 3, foi escavada uma nova trincheira para a implantação da rede de esgoto, correndo paralelamente à longa trincheira da Frente 1 já descrita, porém no sentido contrário, da rua Sacadura Cabral para o cais. Por razões técnicas da obra, foi feito um desvio para dentro da área da praça, tendo essa nova trincheira alcançado 28,40 m de comprimento, 1,50 m de largura e 1,0 m de profundidade. No decorrer dessa escavação, foi encontrado um grande bloco retangular de granito finamente lavrado, em frente ao nº 105 da av. Barão de Tefé e junto ao meio-fio da Praça Jornal do Commercio, a 2,50 m de profundidade (Figura 46).

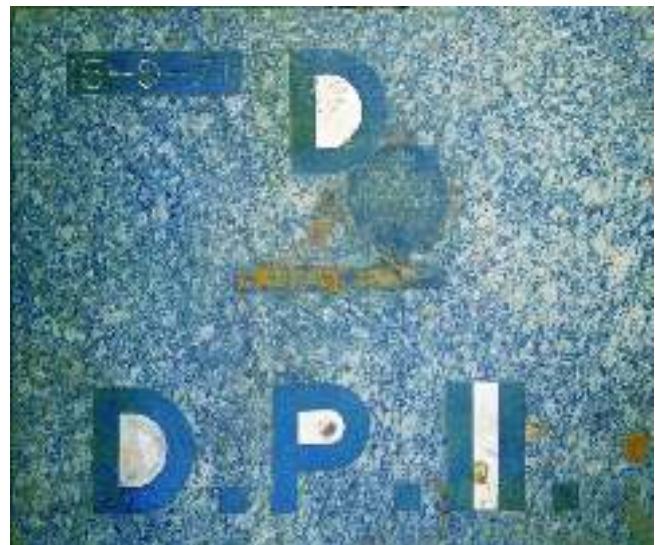
Figura 47 – Vista superior da pedra fundamental das Docas D. Pedro II

Sobre o bloco de granito lavrado, foram incrustadas as iniciais D DPII, em mármore preto e branco; e no alto, à esquerda, a data 15-09-1871 (Figura 47). No centro do bloco, um recorte quadrado na pedra, medindo 0,35 x 0,35 m, sinalizava a existência de um compartimento interno, selado por uma tira de metal para impedir sua abertura (Figura 48).

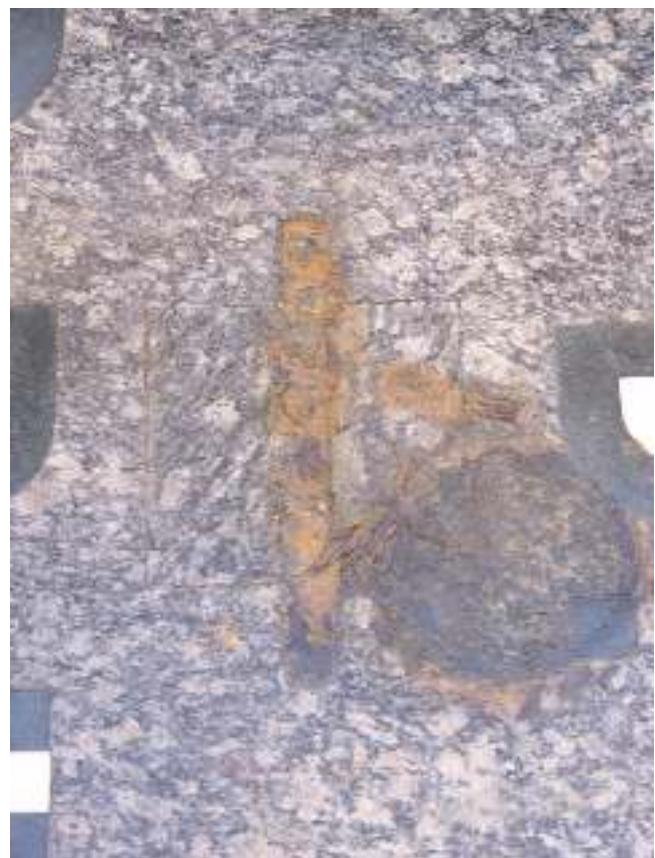
Figura 48 – Tira de metal selando um recorte quadrado na pedra, sinalizando a existência de um compartimento interno no bloco de granito

Restava, no caso, investigar o conteúdo do compartimento selado por uma tira de metal. É comum que pedras fundamentais tenham no seu interior o que se designa como *cápsula do tempo*, ou seja, algo que comprove, para a posteridade, a data em que ocorreu o evento que ela celebra, tratando-se, provavelmente, de um compartimento destinado a guardar esses testemunhos. Aberta posteriormente, em outubro de 2012, pelo Instituto Rio Patrimônio da Humanidade, de fato ela continha no seu interior uma caixa de madeira revestida de chumbo, contendo exemplares de jornais do dia do lançamento da pedra, a saber *Diário Oficial do Império do Brasil*, *Jornal do Commercio* e *A Reforma*, bem como nove moedas, de bronze, prata, cobre e ouro. Bastante danificados, os jornais foram recuperados e identificados por restauradores da Biblioteca Nacional.

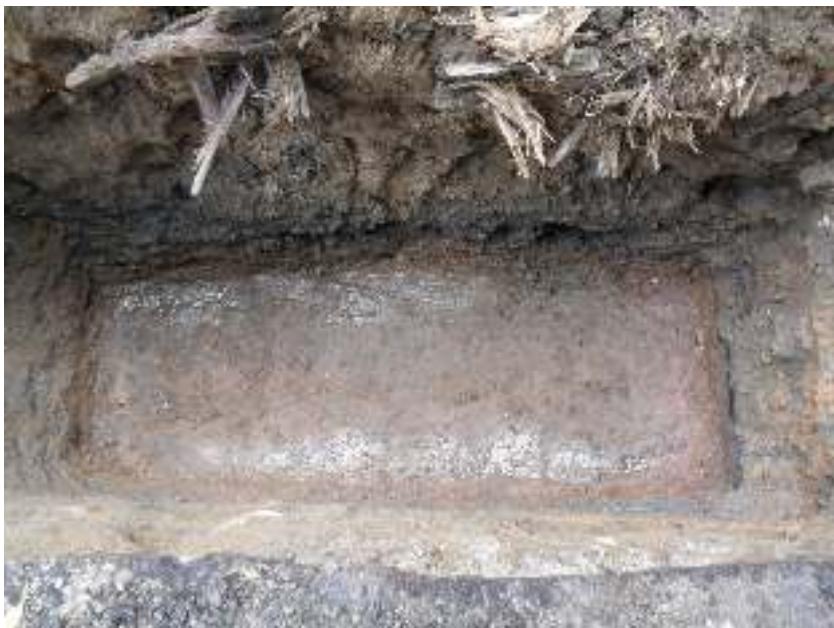
Figura 50 – Piso de terra batida muito compacto no fundo das sondagens posteriores da Frente 4.

Após o corte e a retirada do asfalto, foi feita uma sequência de dez sondagens de 1,0 x 1,0 m, 2,0 x 1,0 m e 2,0 x 2,0 m em intervalos de 5,0 m (de S1 a S10). De modo geral, com pequenas nuances, a estratigrafia da Frente 4 se mostrou semelhante à da Frente 2, tendo o calçamento do Cais do Valongo aparecido nas cinco sondagens iniciais, em profundidades variadas, de acordo com o alicve da área em direção à rua Sacadura Cabral, entre 1,50 m e 1,05 m, estando a última a apenas 9,0 m de distância dela. Nas demais sondagens, apareceu piso de terra batida bastante compactado, entre 1,45 m e 1,18 m de profundidade, acompanhando o alicve mencionado acima (Figura 50).

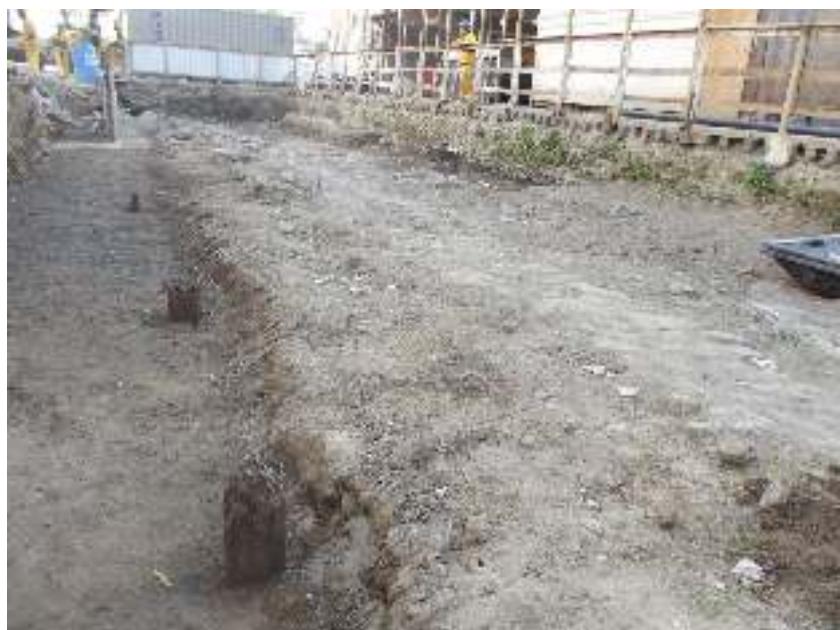
Durante essa escavação foram encontrados três esteios de madeira alinhados, e um fora da sua posição original, a saber: E1, na altura do Trecho 10 da Frente 1, foi encontrado fincado *in situ*, parcialmente decomposto, medindo 0,20 x 0,12 m e a 1,05 m de profundidade; E2, na altura do Trecho 11 da Frente 1, medindo 0,20 x 0,17 m e a 1,00 m de profundidade, fincado *in situ*; E3, também na altura do Trecho 11, medindo 0,18 x 0,17 m, e a 0,90 m de profundidade, também fincado *in situ*; E4 estava a aproximadamente 3,0 m do esteio 3, a 0,50 m de profundidade, porém em posição horizontal (Figura 51).

Figura 51 – Sequência de esteios surgidos durante a escavação da Frente 4.

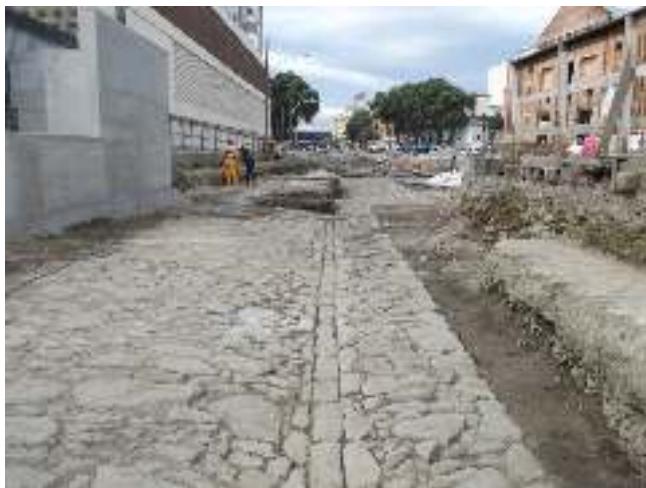
Figura 52 – A exposição do calçamento do Cais do Valongo na Frente 4, direção sul, e a canaleta de escoamento de águas pluviais. À direita vê-se o cuidadoso arremate do calçamento no limite com o piso de terra. À esquerda, o edifício do Hospital dos Servidores do Estado. À direita, o edifício das Docas D. Pedro II.

A unificação desses cortes expôs um amplo segmento do Cais do Valongo, danificado em alguns pontos em razão da passagem de redes subterrâneas, primorosamente construído, com uma canaleta para o escoamento de águas pluviais e cuidadosos arremates delimitando-o, assim como duas "ilhas" remanescentes do Cais da Imperatriz (Figuras 52 a 55).

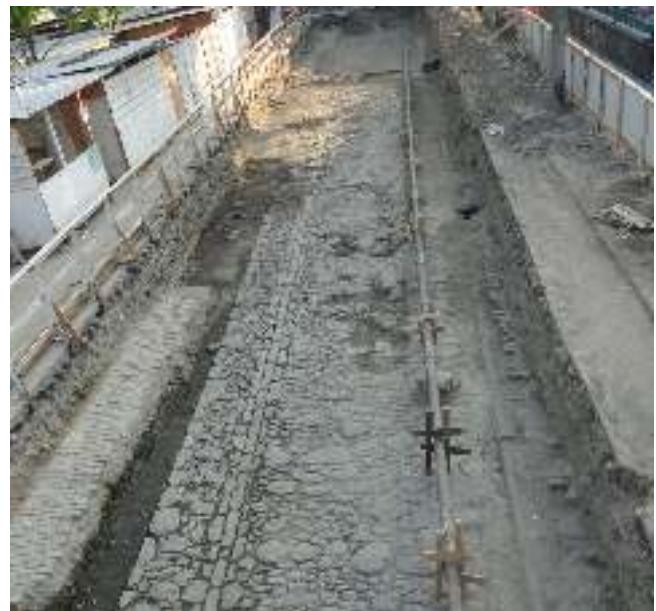
Figura 53 – A Frente 4 totalmente escavada, vista da direção sul-norte, com exposição do calçamento do Cais do Valongo, e sua primorosa canaleta de escoamento de águas pluviais. A tubulação que atravessou essa área danificou-o sobretudo no seu trecho posterior. À esquerda vê-se, em nível superior, um segmento remanescente do piso de paralelos do Cais da Imperatriz.

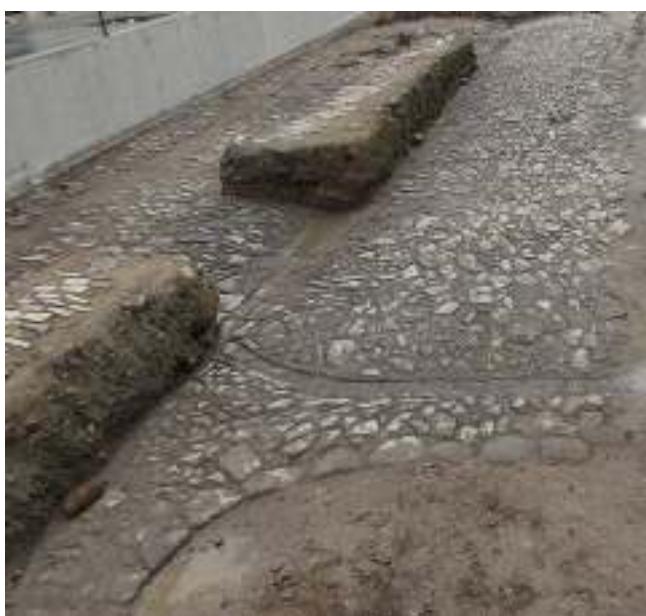
Figura 54 – A sudeste, o calçamento terminou no ponto onde aparece o do Cais da Imperatriz, em um nível mais elevado, tendo sido suas pedras, cuidadosamente, alinhadas de modo a formar uma borda que o arremata. Essa borda faz uma curva que delimita a área atualmente ocupada pela praça, em cujo interior não foram encontrados vestígios do calçamento do Valongo. Paralelamente a ela, corre uma canaleta secundária, a qual desemboca naquela que atravessa as Frentes 2 e 4, atestando o primoroso sistema de drenagem de águas pluviais implantado no Cais do Valongo.

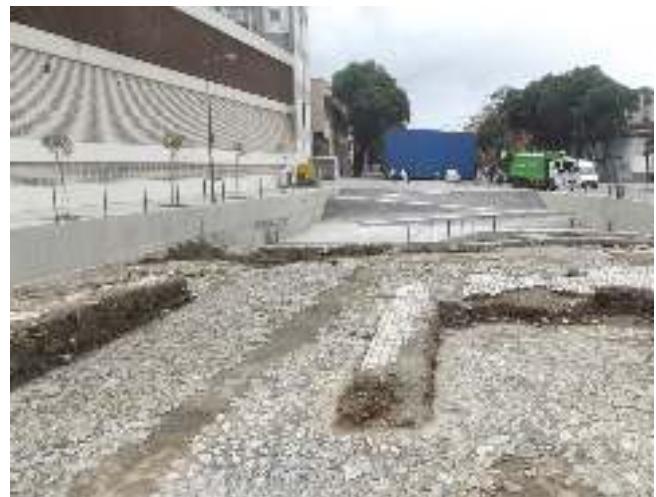
Figura 55 – Em nível mais elevado, as “ilhas” remanescentes do Cais da Imperatriz, muito danificadas pela implantação de diversas redes subterrâneas. Ao centro, vê-se uma das várias cicatrizes deixadas no calçamento do Cais do Valongo pela passagem de uma tubulação mais profunda.

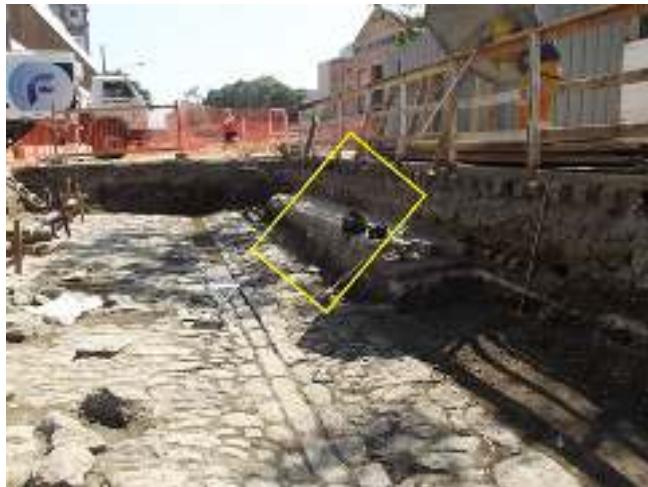
Figura 56 – Localização do perfil exposto na Frente 4.

Nessa Frente 4, no limite com a Praça Jornal do Commercio, foi visualizado um perfil bastante ilustrativo, que mostra os quatro momentos da sua trajetória, desde o início do século XIX até hoje (Figuras 56 a 59):

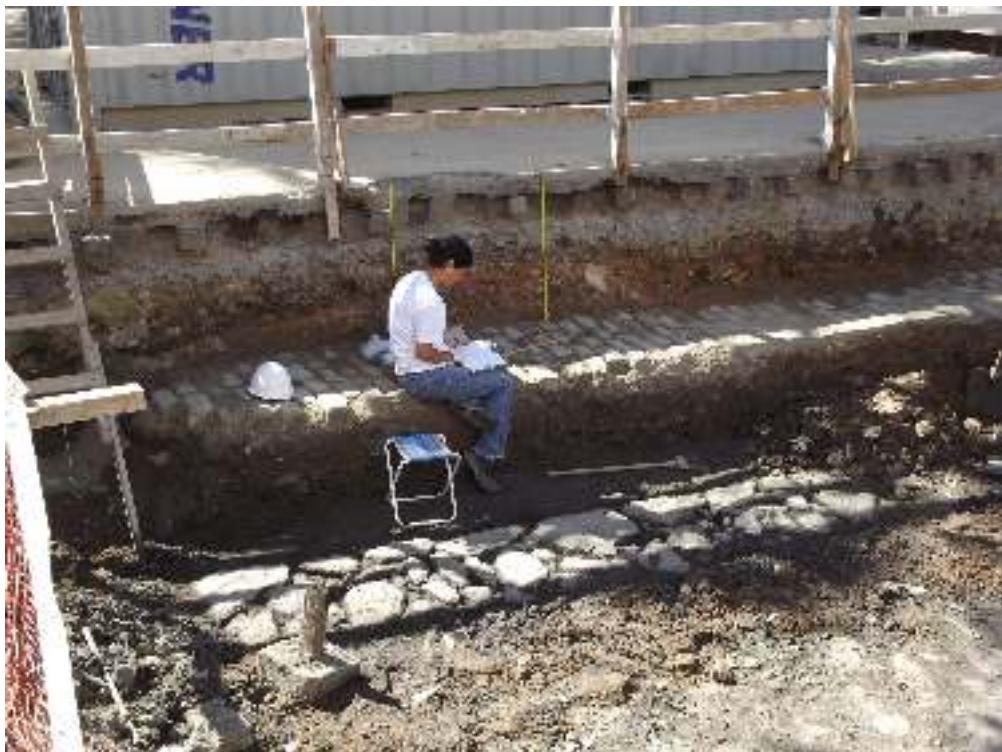
Figura 59 – A sucessão estratigráfica que expõe os diferentes momentos da trajetória da atual Praça Jornal do Commercio.

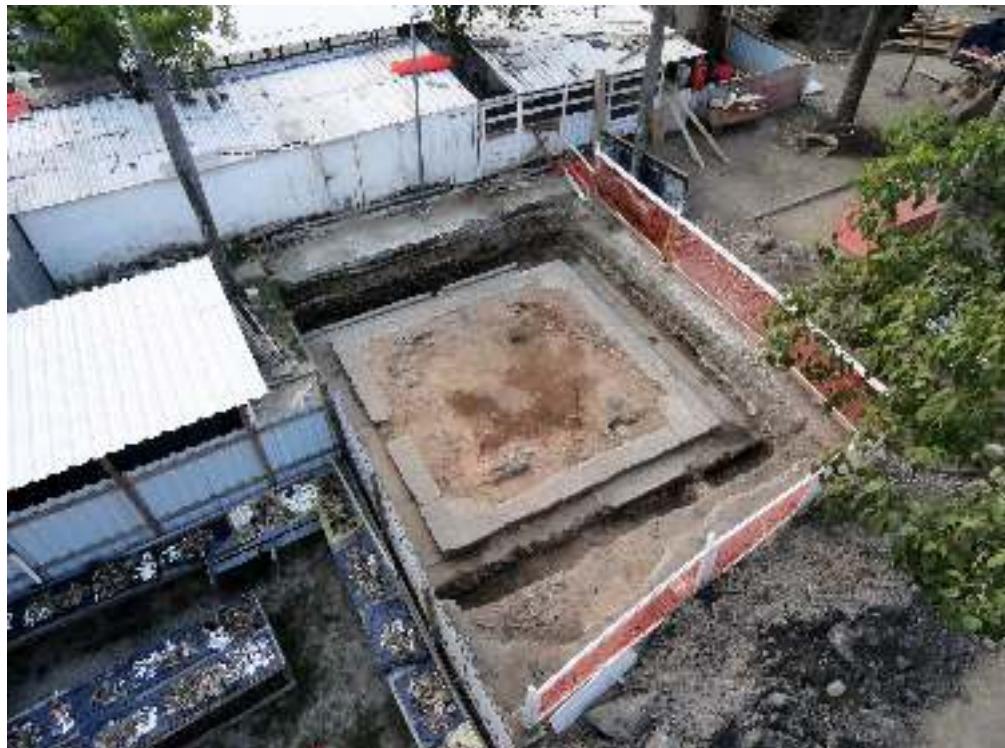
A sequência de lajotas foi pouco a pouco compondo uma moldura de uma área central preenchida com sedimento, permitindo supor que se tratava da base do chafariz mais antigo, implantado na Praça Municipal entre 1842 e 1843, cuja existência era conhecida por meio do registro documental. Foi exposta uma estrutura quadrangular escalonada, feita de pedras lavradas de granito, estreitas e alongadas, com diferentes dimensões, unidas com argamassa de cal e argila. No patamar inferior que a circunda, de 0,60 m de largura, a estrutura mede 7,0 m x 7,15 m. Um bordo elevado de 0,15 m corria originalmente a sua volta, aumentando sua largura para 0,75 m. Sua função era evitar o transbordamento das águas, que eram escoadas por quatro ralos de cerca de 0,35 m x 0,25 m, posicionados, aproximadamente, no meio de cada um dos seus lados.

Já a moldura superior do chafariz apresentou 0,60 m de largura, medindo 6,0 m x 5,70 m. As lajotas que formam seus quatro ângulos são maiores, de formato aproximadamente quadrado ou retangular, tendo sido uma de suas extremidades abatida de modo a conformar cantoneiras, que foram reforçadas internamente por pedras soltas, de dimensões pequenas e médias. Foram encontrados dois dutos de cobre que o abasteciam de água (Figura 60).

Figura 60 – Os remanescentes do chafariz da Praça Municipal encontrados na Frente 5.

No miolo dessa estrutura, preenchido apenas com sedimento, foram expostos dois conjuntos descentrados de quatro vergalhões cada, que aparentemente se destinavam a sustentar a peça que ocupava a porção central do chafariz, sobre a qual nada se sabe. Com o objetivo de se avaliar a fertilidade arqueológica do sedimento que compõe hoje em dia o interior da estrutura, foram feitas quatro tradagens com cerca de 0,25 m de diâmetro e profundidade variável – atingindo, em seu limite máximo, 1,20 m. Essas sondagens se revelaram totalmente estéreis do ponto de vista arqueológico.

A estrutura remanescente foi encontrada consideravelmente danificada. Na face sul do degrau inferior restou apenas uma lajota de granito, tendo desaparecido todas as demais, assim como o bordo elevado. Há outras peças faltantes nas demais faces, tanto lajotas quanto bordos. A moldura superior, contudo, está em melhores condições e apenas uma pedra foi retirada, na altura aproximada à do ralo existente no nível inferior. Grande parte das lajotas apresenta lascamentos e fraturas nas suas bordas externas. Seu mau estado de conservação não justificou que essa estrutura permanecesse exposta, de tal forma que, uma vez escavada e devidamente registrada, ela foi recoberta com o geotêxtil não tecido bidim, seguido de areia clara, e novamente enterrada, permanecendo assim preservada e protegida no subsolo.

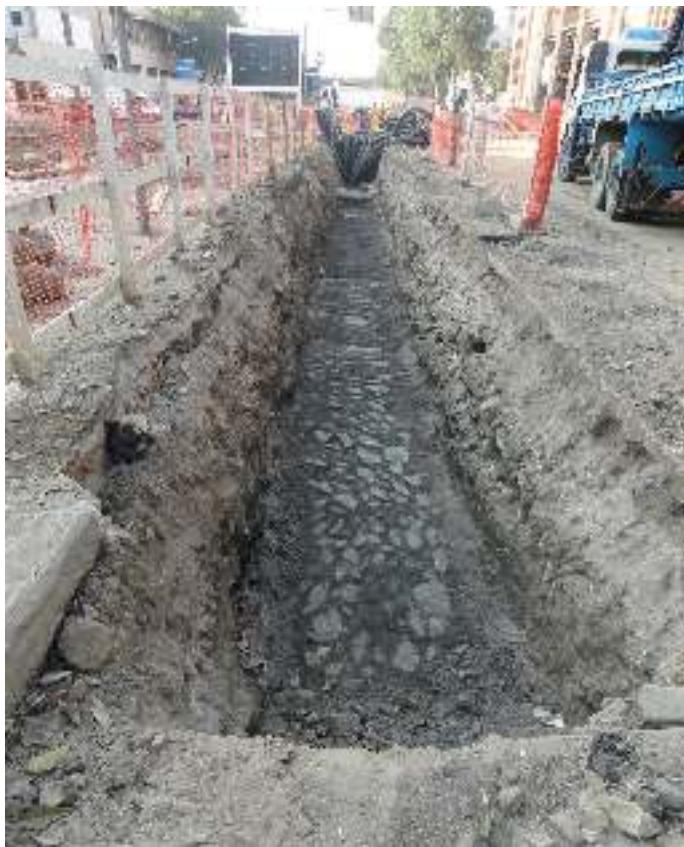
Figura 62 – Ao fundo, a interrupção do calçamento do Valongo na trincheira, seguido de um novo segmento onde ele reapareceu preservado.

O calçamento do Cais do Valongo apareceu a 18,00 m de distância do cais. Logo em seguida interrompido em uma extensão de 6,50 m, ele reapareceu ao longo de 17,00 m, com profundidades variando entre 1,60 e 1,80 m. Não foi necessário interferir nesse calçamento para passar os dutos e ele pôde ser preservado, tendo sido recoberto com tela fachadeira e areia lavada (Figura 61).

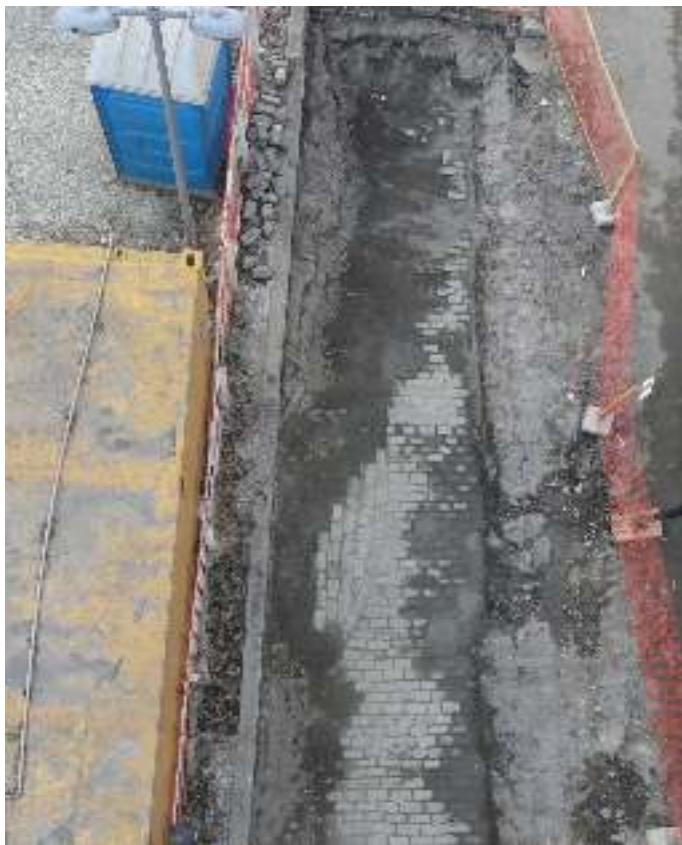
Figura 62 – Segmento preservado do calçamento do Cais da Imperatriz na trincheira paralela da Frente I, na altura entre os Trechos 7 e 14.

Mais adiante, em segmento equivalente aos trechos 7 a 14 da galeria de águas pluviais, foi encontrada uma parte preservada do calçamento do Cais da Imperatriz, com profundidades variando entre 0,60 m e 0,80 m, em virtude do declive em direção ao mar, em uma extensão total de 46,40 m. O calçamento aí apareceu razoavelmente íntegro, apresentando apenas algumas falhas por conta de perturbações recentes (Figura 62).

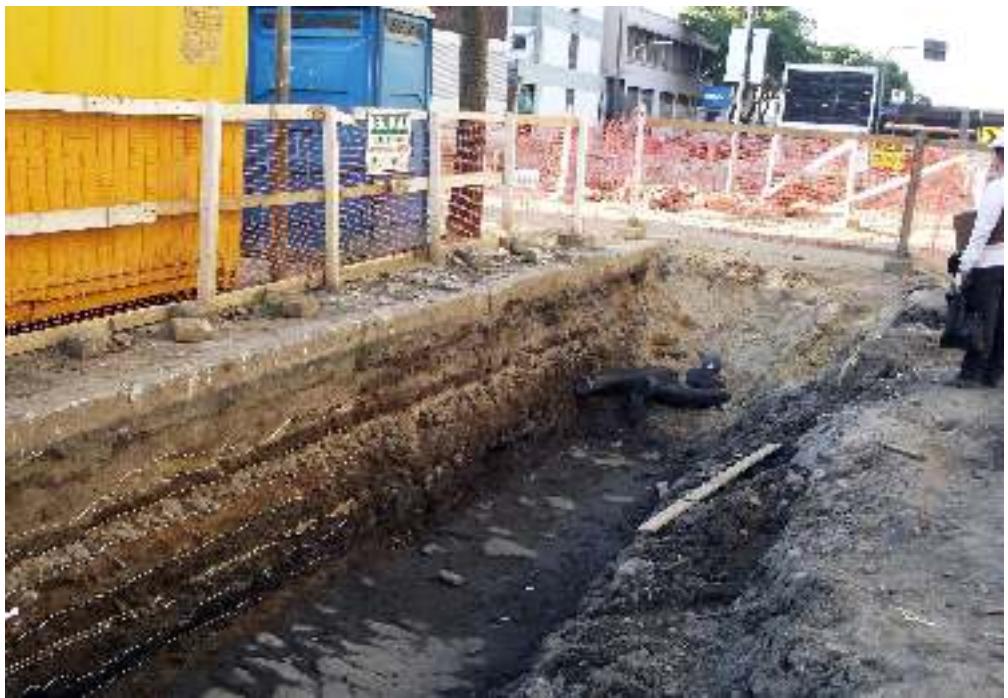
Figura 63 – O calçamento do Cais do Valongo aparecendo bem preservado na trincheira paralela da Frente 1, a 1,60 m de profundidade, na altura dos Trechos 7 e 8.

Com sua remoção e o aprofundamento das escavações na área equivalente também aos Trechos 7 a 14, foi encontrado em parte dela o calçamento do Cais do Valongo, entre 1,40 m e 1,60 m de profundidade, diferença decorrente do declive em direção ao mar. Na porção correspondente aos Trechos 7 e 8, o calçamento estava bem preservado a 1,60 m de profundidade (Figura 63).

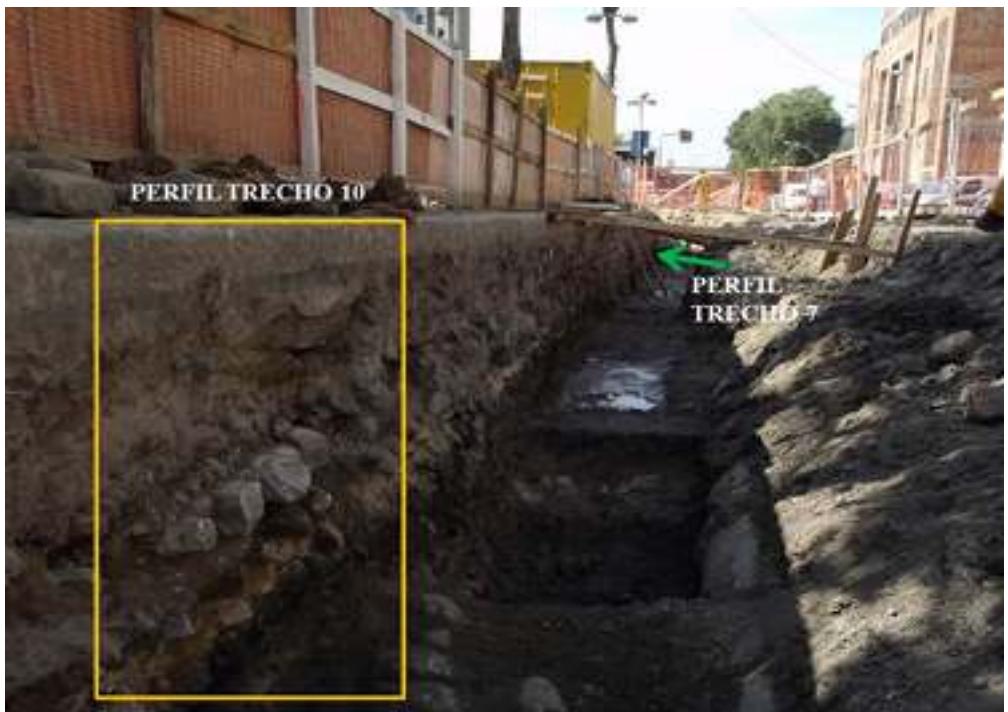
Figura 64 – localização dos perfis na trincheira paralela da Frente 1, correspondendo aos Trechos 7 e 10 da galeria de águas pluviais.

Foram registrados dois perfis estratigráficos nessa trincheira: um, correspondendo ao Trecho 7 da galeria de águas pluviais; e outro, ao Trecho 10 (Figuras 64 a 66).

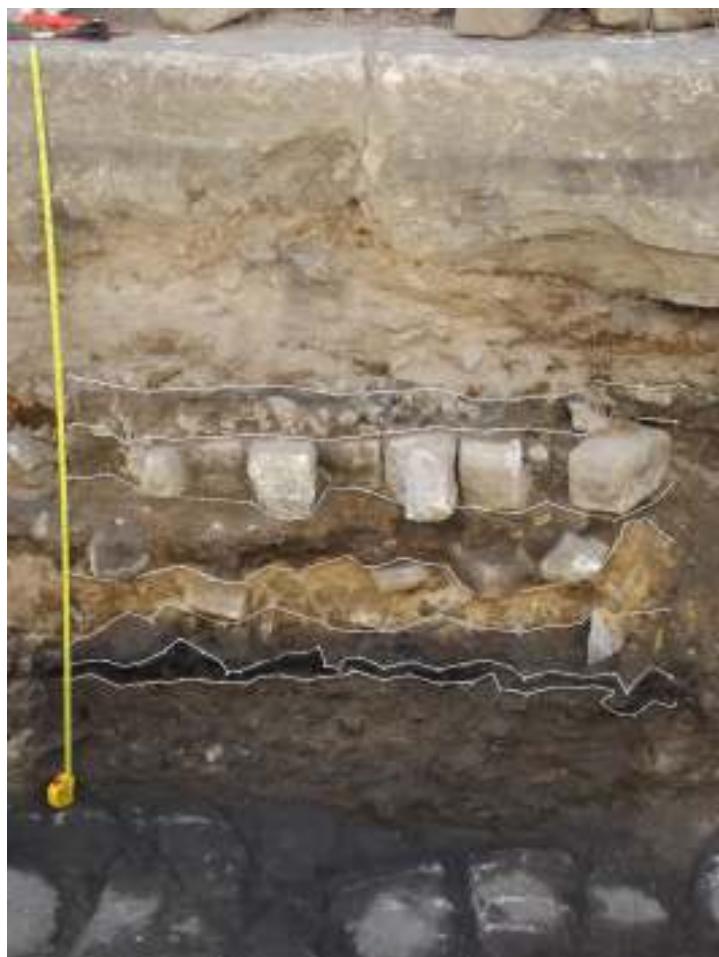
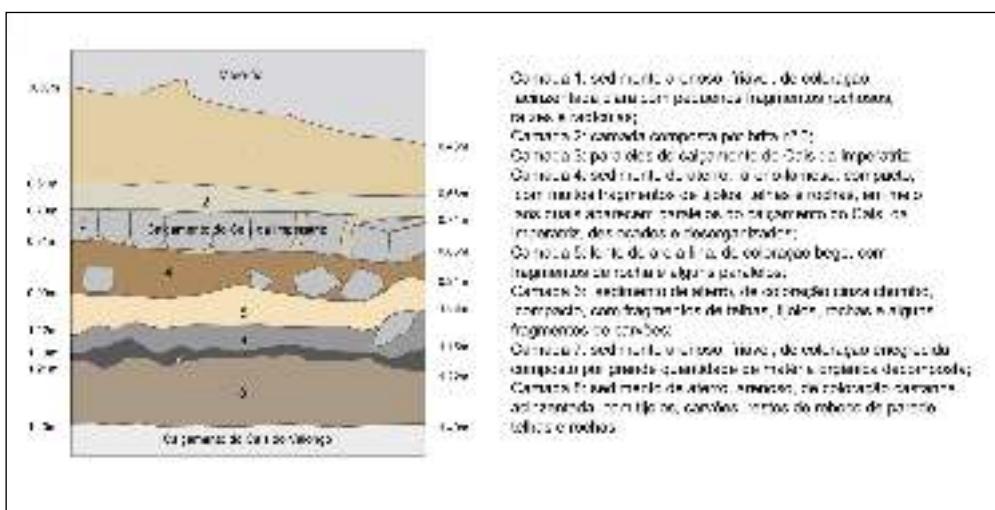
Figuras 65 e 66 – Perfil estratigráfico exposto na trincheira paralela da Frente 1, na altura do Trecho 10. Desenho do perfil: Gláucia Malerba Sene e Andrea Lundi Moroado. Vetorização: Lucas Araújo Costa

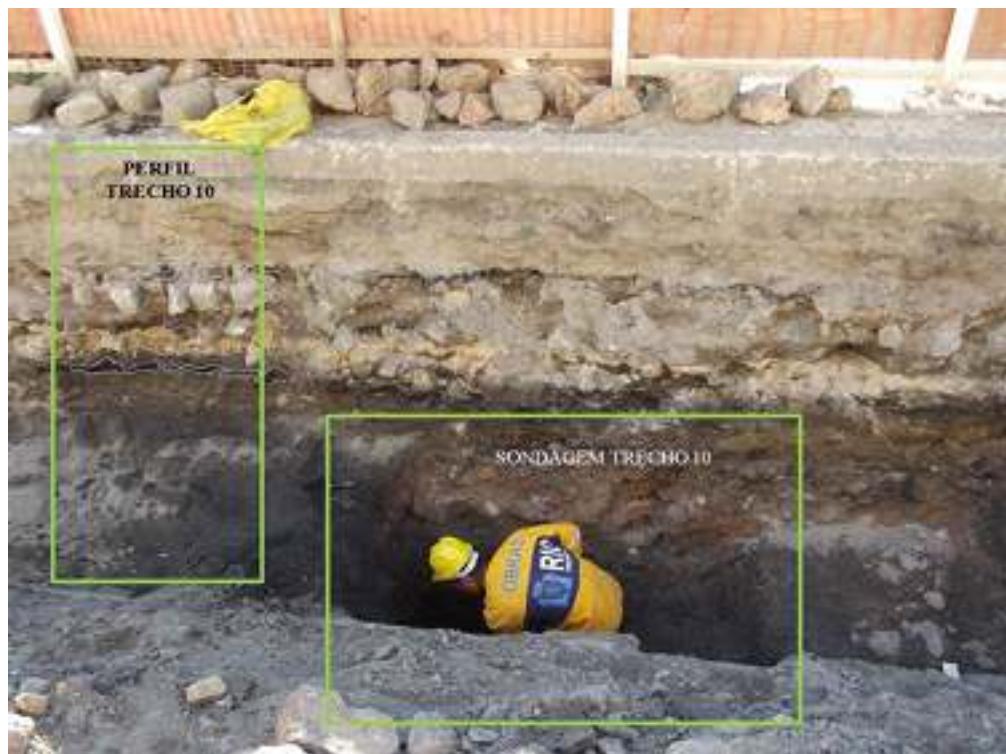
Figura 67 – Localização da sondagem em relação ao perfil escavado, correspondente ao Trecho 10 da galeria de águas pluviais, que possibilitou investigar a sequência estratigráfica abaixo do nível do Cais do Valongo.

Ao lado da área onde foi feito o perfil estratigráfico correspondente ao Trecho 10 da galeria de águas pluviais, em um pequeno segmento onde o calçamento do Valongo estava interrompido, foi feita oportunisticamente, abaixo do nível dele, uma sondagem que possibilitou atingir maior profundidade. Medindo 3,00 x 1,00 m, nela foi possível observar a seguinte estratigrafia, em sequência à exposta acima – onde a presença do calçamento do Cais do Valongo não tinha permitido seu aprofundamento: entre 1,40 – 1,60 m, sedimento areno-argiloso, acastanhado escuro, com presença de material arqueológico; entre 1,60 – 1,90 m, sedimento argiloso, avermelhado, homogêneo, com muitos blocos rochosos, sem material arqueológico, tratando-se claramente de uma camada de preparação para o calçamento; entre 1,90 – 2,30 m: sedimento acinzentado, areno-argiloso, sem material arqueológico até 2,20 m; entre 2,30 – 3,0 m, sedimento escuro, lamo-arenoso, com muita piaçava, formando camadas espessas e quase intransponíveis para as ferramentas de escavação manual, com presença de materiais arqueológicos (Figuras 67 a 71).

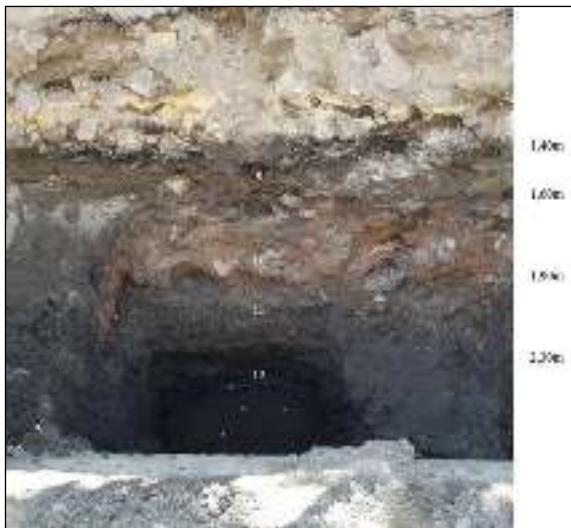
Figura 68 – Estratigrafia da sondagem feita ao lado do perfil exposto na altura do Trecho 10 da Frente 1.

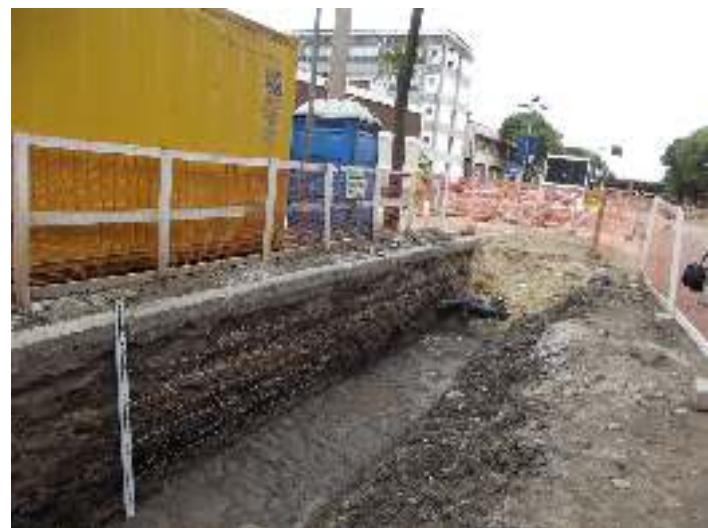
Figura 69 – Localização do perfil feito na trincheira paralela da Frente 1, na altura correspondente ao Trecho 7.

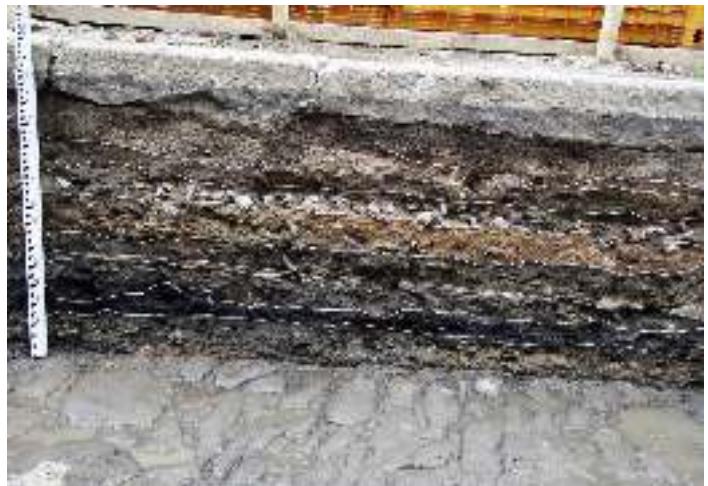
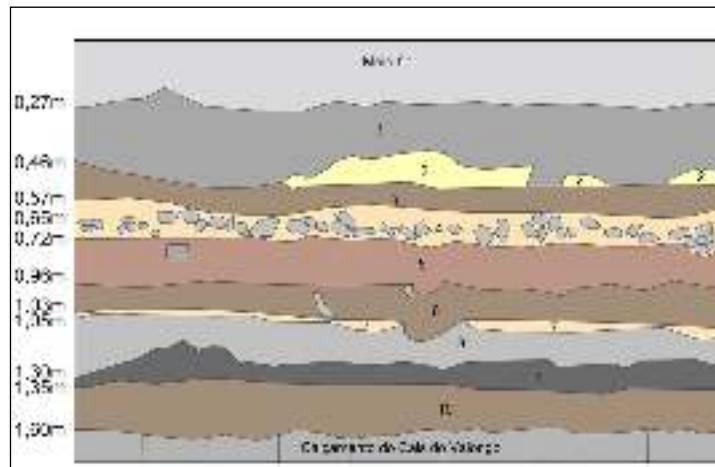
Figuras 70 e 71 – Perfil exposto na trincheira paralela, na altura correspondente ao Trecho 7 da Frente 1, com o calçamento do Cais do Valongo na base, sucedido por diferentes níveis de aterro, estando ausente o calçamento do Cais da Imperatriz neste segmento. Desenho do perfil: Gláucia Malerba Sene e Andrea Jundi Morgado. Vetorização: Lucas Araújo Costa

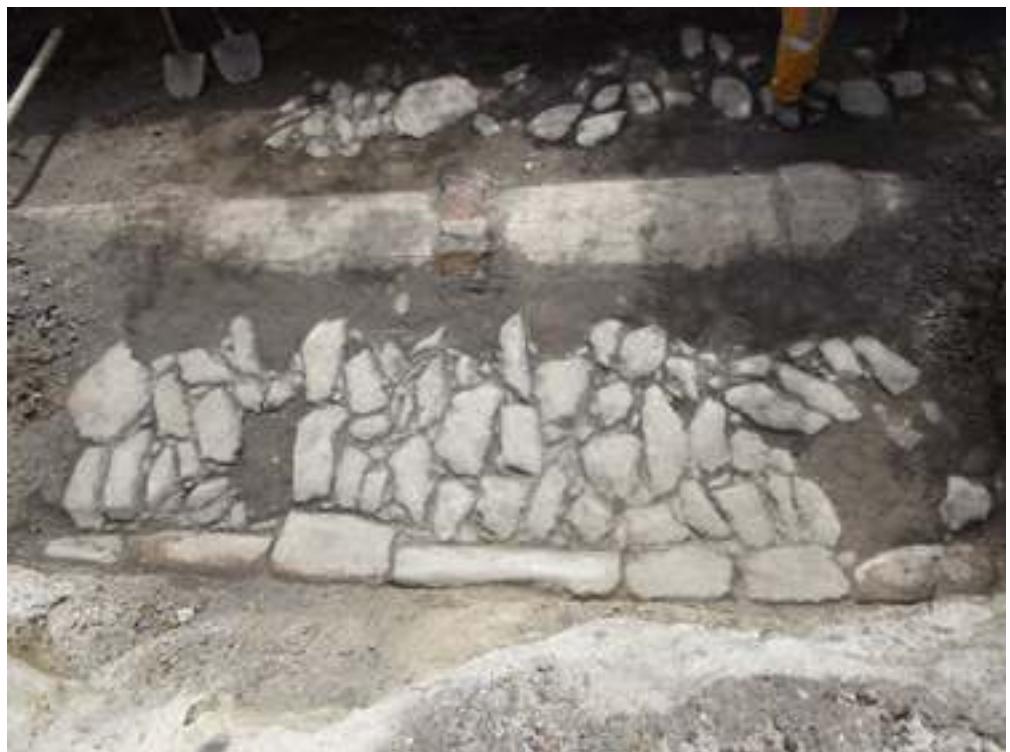
No segmento correspondente ao limite entre os Trechos 10 e 11, a trincheira foi alargada. A antiga (e ainda ativa) tubulação de águas pluviais substituída pela nova galeria foi completamente exposta. Essa antiga rede destruiu parte do calçamento do Cais do Valongo, mas do outro lado da tubulação ele foi preservado, ali tendo sido encontrada sua borda lateral. Nessa ampliação, o calçamento mediu 3,60 m de largura nesse segmento, desde a sua borda até o meio-fio da praça. Foi feito um arremate de pedras retangulares no calçamento, algumas com até 0,85 m de comprimento, delimitando-o (Figura 72).

Figura 72 – A manilha que danificou o calçamento do Cais do Valongo no segmento correspondente ao limite entre os Trechos 10 e 11, e o arremate que o delimita, compondo uma borda.

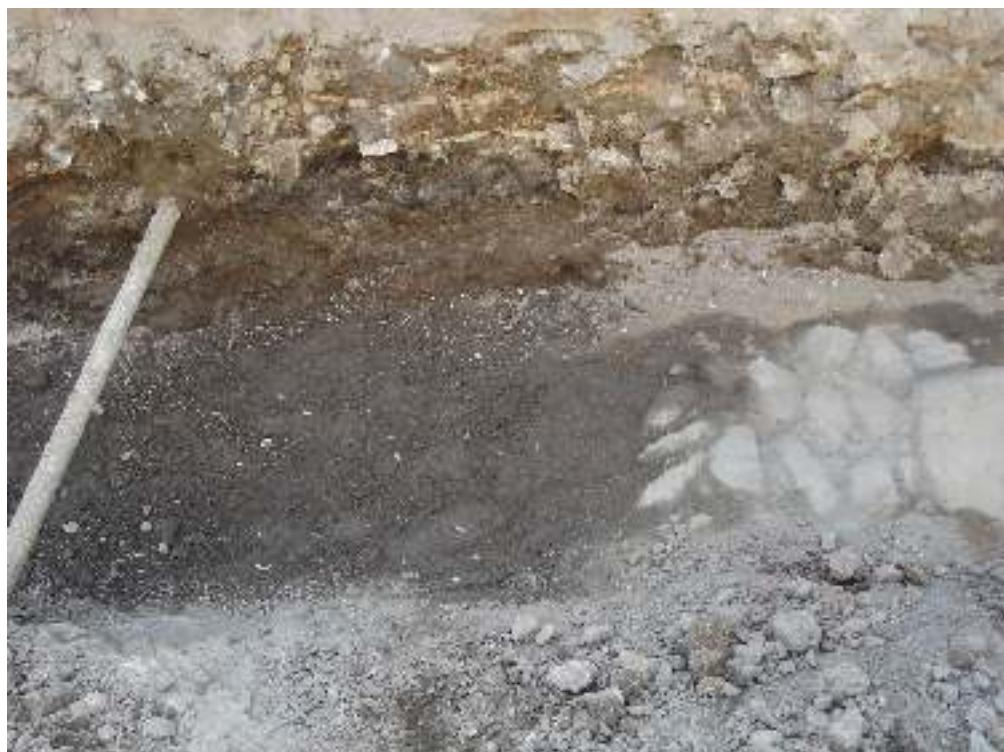
Figura 73 – O desaparecimento repentino do calçamento do Valongo no segmento equivalente ao Trecho 11 da galeria de águas pluviais, próximo ao tubo de ferro, sem que tivesse sido encontrado seu arremate ao norte.

Nos segmentos equivalentes aos Trechos 11, 12 e 13, a profundidade alcançada pela escavação variou entre 1,55 m (profundidade final do Trecho 11) e 1,70 m (profundidade final dos Trechos 12 e 13). Nesses trechos mais profundos, foi necessário proceder a um preenchimento com areia lavada para o nivelamento final em 1,60 m, profundidade estipulada para a colocação dos dutos kanaflex. No Trecho 11, o calçamento do Valongo foi interrompido de forma súbita, tratando-se claramente de um segmento destruído, a 1,40 m de distância de um tubo de ferro que se encontrava a 1,10 m de profundidade, estando ele mesmo um pouco mais profundo, a 1,40 m (Figura 73). A escavação prosseguiu até 1,55 m, na tentativa de se encontrar sua

continuação ou seu arremate terminal, mas não foi constatada sua presença além do trecho 11. Nesse ponto foram observadas várias intervenções recentes: uma tubulação de gás a 0,90 m de profundidade; uma manilha paralela ao meio-fio e a 1,0 m de distância dele, a 1,30 m de profundidade; e duas tubulações de esgoto instaladas recentemente. Apenas o tubo de ferro pareceu ser mais antigo. Nos segmentos equivalentes aos Trechos 12 e 13 não apareceram vestígios do calçamento do Cais do Valongo, mas foram recuperados materiais arqueológicos.

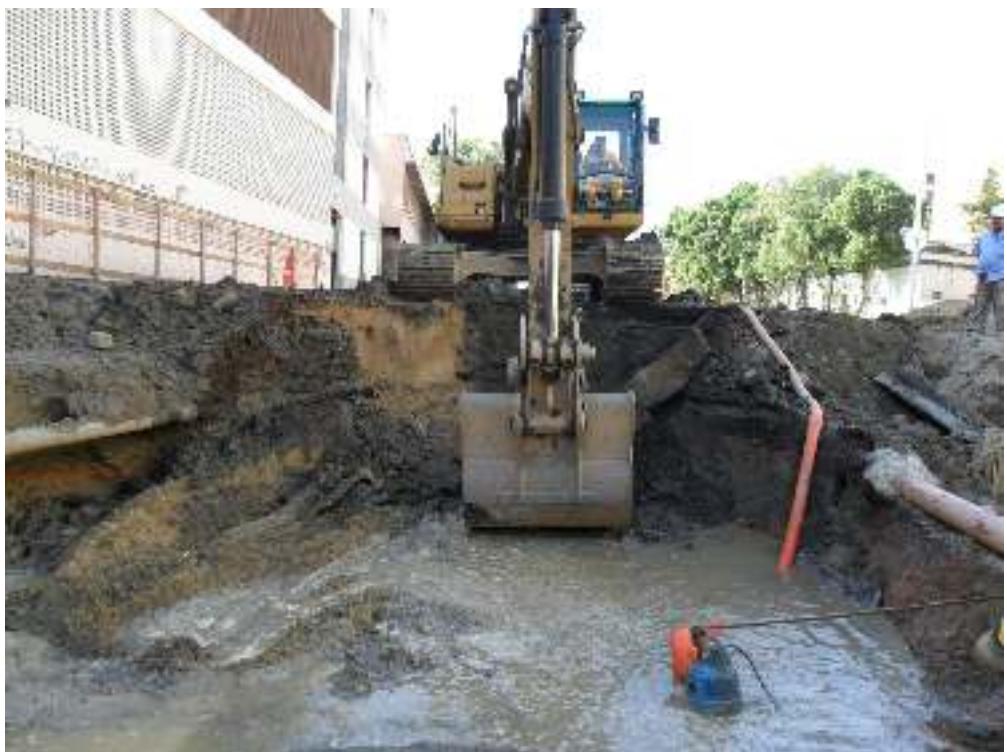
No trecho correspondente à Frente 2, foi feita inicialmente a escavação mecânica de uma faixa de 10,0 m de largura, entre a superfície e 6,00 m de profundidade, com níveis alagados, em busca de objetos descartados ou caídos inadvertidamente no mar (Figura 74). Contudo, essa tarefa só pôde ser realizada em etapas, pois era necessário manter a estabilidade das tubulações de esgoto e gás que passavam pelo local. Por segurança, foi deixada uma faixa de 5,0 m junto às lajotas do cais (Trecho 0), e, a partir delas, foram escavados três trechos – 1, 2 e 3 – com a medida padrão de 5,0 m, a exemplo do que foi adotado para a galeria de águas pluviais da Frente 1. Foram recuperados abundantes vestígios arqueológicos nessa faixa, até a profundidade de 6,0 m – o máximo autorizado pelos engenheiros de segurança da obra –, embora as evidências permitissem supor a presença de materiais arqueológicos em níveis ainda mais profundos. Foi a segunda área mais fértil do sítio arqueológico, em seguida à galeria de águas pluviais da av. Barão de Tefé.

Figura 74 – Escavação mecânica da área em frente ao cais, na Frente 2, Trechos 1, 2, 3. Após a retirada das camadas de aterro, foram escavados mecanicamente os níveis arqueológicos, em parte inundados.

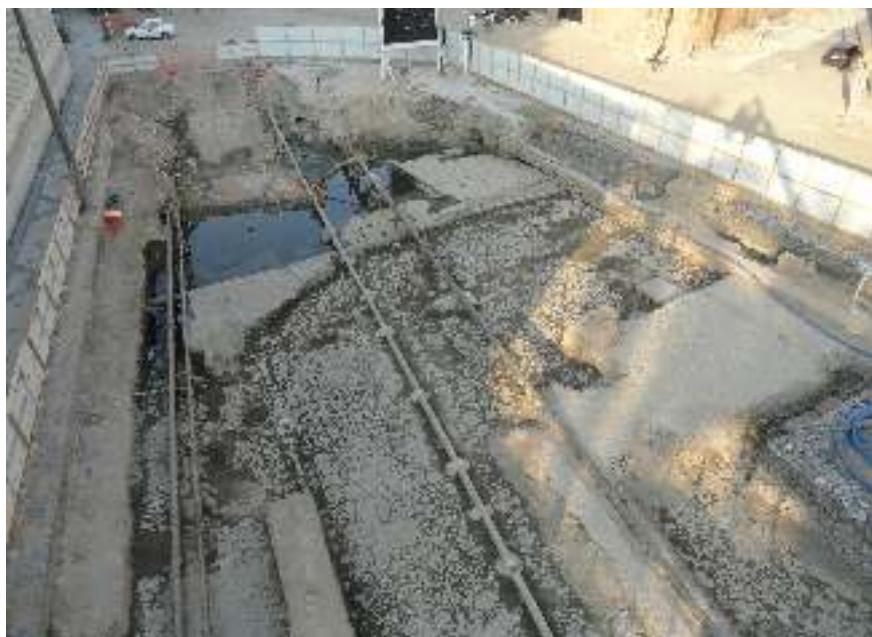
Figura 75 – A área em frente ao cais inundada, com a presença de diferentes redes impedindo a progressão das escavações. Foi preciso aguardar seu remanejamento para que a escavação pudesse prosseguir.

A partir de 2,0 m de profundidade começaram a aparecer vestígios, porém entre 4,0 e 6,0 m, surgiu uma camada em declive composta de sedimento arenoso-lamoso, escuro, com alta concentração de matéria orgânica decomposta, fibras de piaçava e grande quantidade de materiais arqueológicos diversificados, da primeira e segunda metades do século XIX. Todo o sedimento proveniente dessa área foi peneirado. Não foi possível prosseguir a escavação em virtude da presença de diversas redes subterrâneas que tinham que ser remanejadas para viabilizá-la (Figuras 75 e 76).
