Em busca do Cais do Valongo, Rio de Janeiro, século XIX

# Em busca do Cais do Valongo, Rio de Janeiro, século XIX

**RESUMO:** Este artigo relata os resultados da pesquisa arqueológica desenvolvida na zona portuária do Rio de Janeiro, no âmbito das obras de infraestrutura e revitalização urbana realizadas na região pela Prefeitura do Rio de Janeiro para as Olimpíadas de 2016. Seu objetivo fundamental foi localizar os remanescentes do Cais do Valongo e do Cais da Imperatriz. O primeiro, construído em 1811 pela Intendência Geral de Polícia, por ordem do Príncipe Regente D. João VI. Adjacente ao mercado de escravos, e por onde passaram centenas de milhares de africanos escravizados para serem negociados, fazendo do Rio de Janeiro o principal porto de entrada desses cativos nas Américas. O segundo, Cais da Imperatriz, construído mais tarde, em 1843, por cima do Cais do Valongo, para o desembarque emblemático da princesa das Duas Sicílias, Teresa Cristina Maria de Bourbon, por ocasião do seu casamento com o imperador D. Pedro II. São apresentados a metodologia utilizada – um desafio na circunstância de ter que conciliar uma pesquisa científica com o apertado cronograma da obra –, o sur

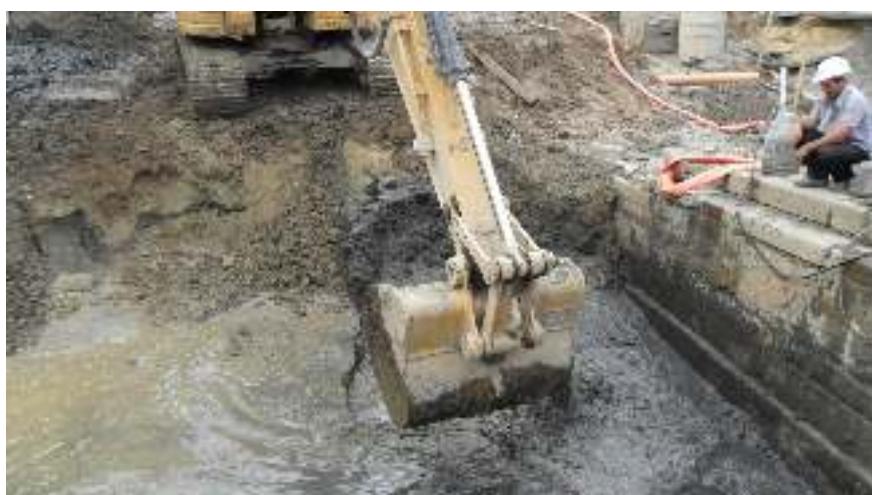
Figura 76 – Escavação mecânica dos níveis alagados da área em frente ao cais.

A partir de 2,0 m de profundidade começaram a aparecer vestígios, porém entre 4,0 e 6,0 m, surgiu uma camada em declive composta de sedimento arenoso-lamoso, escuro, com alta concentração de matéria orgânica decomposta, fibras de piaçava e grande quantidade de materiais arqueológicos diversificados, da primeira e segunda metades do século XIX. Todo o sedimento proveniente dessa área foi peneirado. Não foi possível prosseguir a escavação em virtude da presença de diversas redes subterrâneas que tinham que ser remanejadas para viabilizá-la (Figuras 75 e 76).

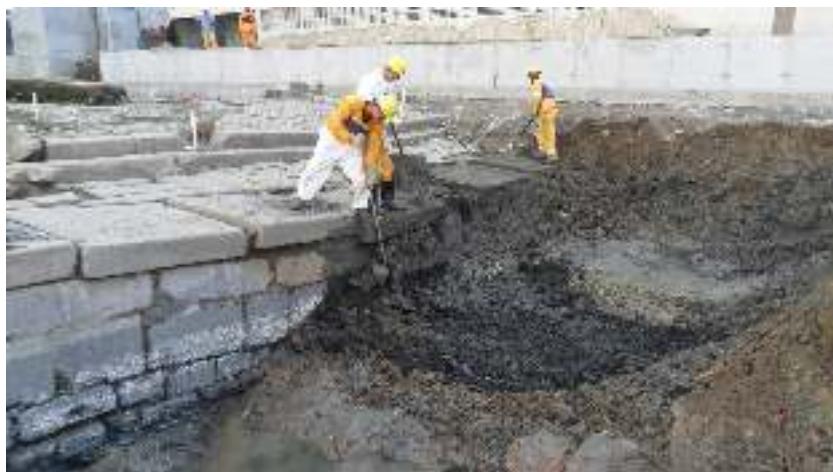
Figura 77 – Exposição progressiva da estrutura edificada do cais na Frente 2.

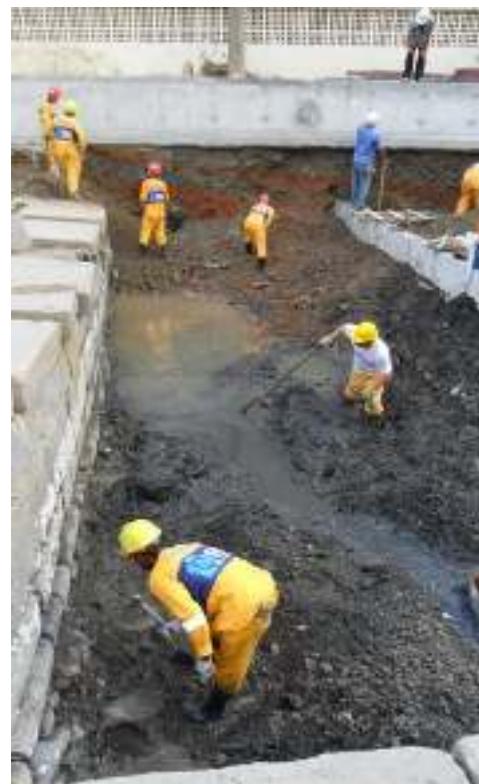
Figura 78 – Aprofundamento da escavação e exposição progressiva do paredão do cais.

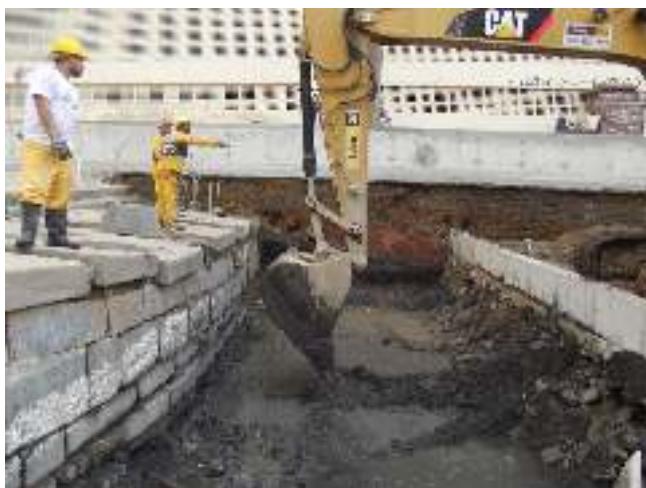
Figura 79 – Aprofundamento da escavação na Frente 2, expondo perfil estratigráfico na parede ao fundo.

Essa escavação expôs, na parede lateral, um perfil estratigráfico que apresenta, na sua base, a camada arqueológica de sedimento arenoso enegrecido, com muita matéria orgânica decomposta e grande quantidade de vestígios arqueológicos, sucedida por camadas de aterro (Figuras 79 a 82).

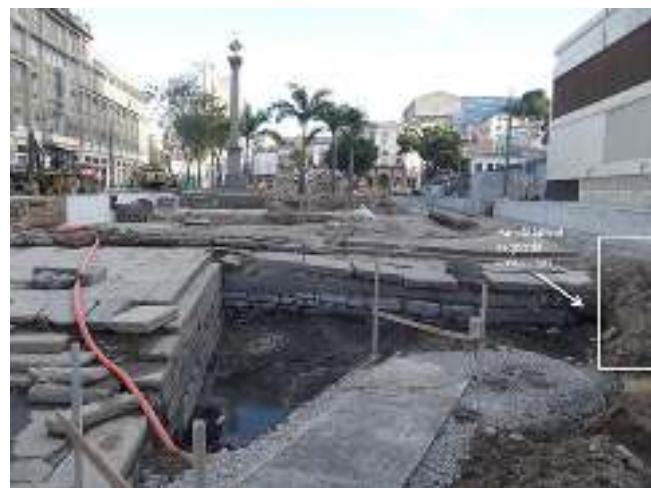
Figura 80 – Localização do perfil estratigráfico

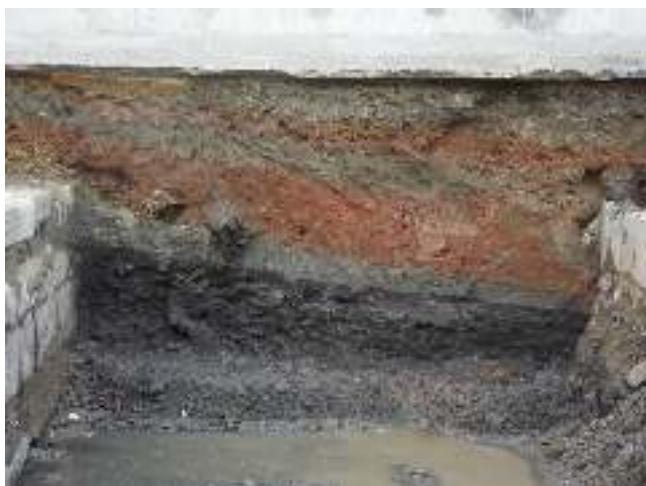
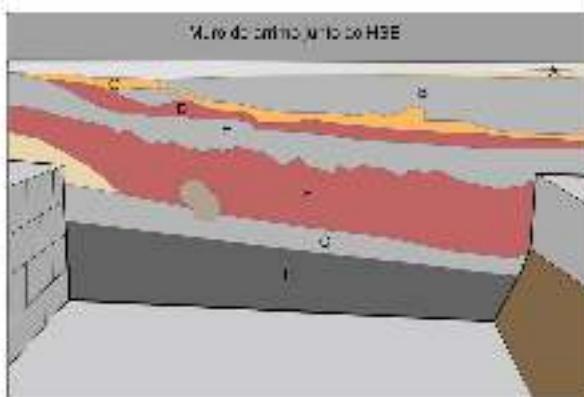
Figuras 81 e 82 – Sob os níveis de aterro, apareceu a camada arqueológica escura no fundo, em declive, com grande concentração de matérias orgânicas e vestígios arqueológicos diversificados. Desenho do perfil: Andrea Jundi Morgado. Vetorização: Lucas Araújo Costa.

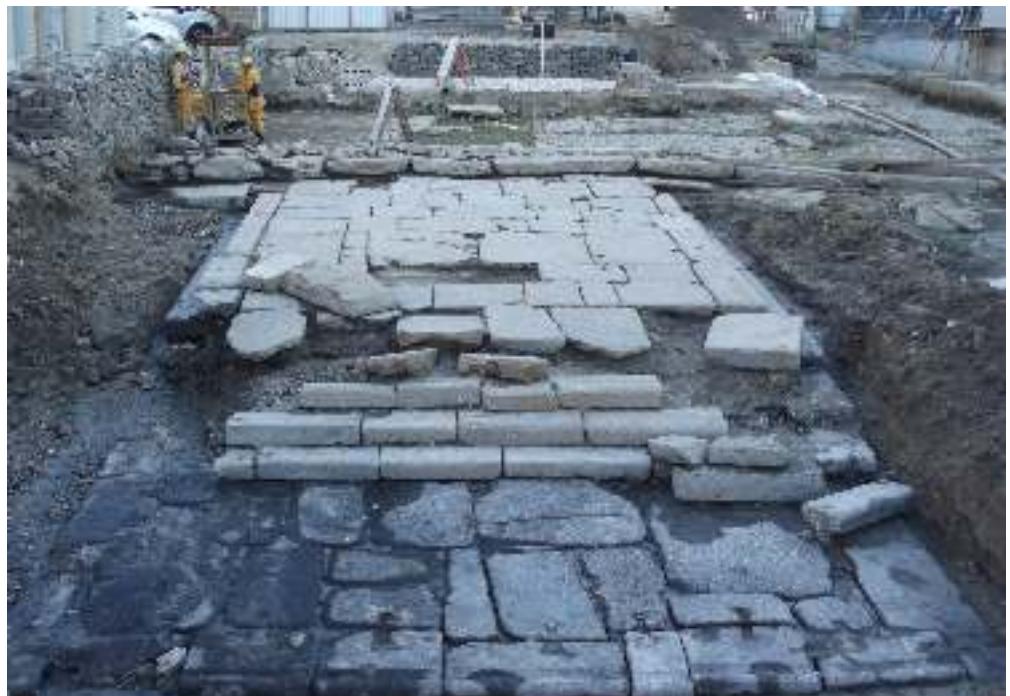
Figura 83 – Exposição das rampas e dos três degraus da escada do Cais da Imperatriz.

Uma ampla escavação, mecânica e manual, expôs progressivamente a rampa de desembarque do Cais da Imperatriz. Cabe destacar mais uma vez que, por baixo dela, encontra-se a do Cais do Valongo, entrevista a partir da observação oportunística do deslocamento de um de seus blocos, já descrita anteriormente. Ao final dessa rampa foram confirmados os degraus, de fato em número de três, e a existência de uma nova superfície rampada (Figura 83).

A rampa inferior, situada a 2,80 m do nível atual da rua, mede 6,60 m de largura por 2,90 m de extensão, tendo sido feita com lajotas de diferentes dimensões. A ela seguem-se os três degraus, a 2,0 m de profundidade em relação ao nível do asfalto atual, que mediram respectivamente 0,33, 0,28 e 0,41 m de piso e 0,18 m de espelho. E a rampa superior, a 1,50 m de profundidade, que mediu 6,10 de largura e 9,80 m de extensão, também feita com blocos de diferentes dimensões. Juntas e somadas, compõem uma superfície de 89 m<sup>2</sup>, com 13,50 m de extensão por 6,60 m de largura máxima. Na rampa superior, a última camada de lajotas sobreposta à estrutura, mais estreita que as anteriores, produziu um recuo de 0,35 m em ambos os lados, tendo recebido uma moldura de paralelepípedos retângulos como arremate (ver Figura 83).

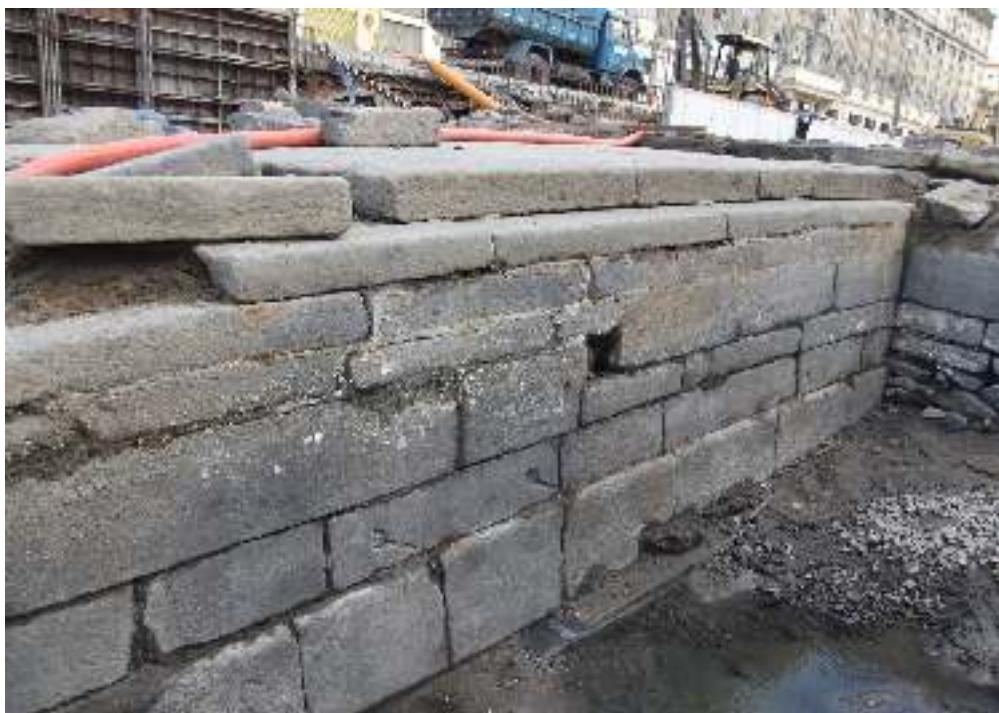
Figura 84 – O paredão lateral da rampa do Cais da Imperatriz, com o nível inferior alagado e parcialmente encoberto. Ele mede 2,70 m de altura no seu segmento médio, decrescendo progressivamente em direção ao mar. Na sua base, há um respaldo de cerca de 0,20 m de espessura e 0,55 m de altura, que não foi possível observar em detalhe pelo fato de a área estar permanentemente inundada e os procedimentos adotados para dessecar esse canto terem sido de modo geral mal sucedidos.

Na lateral da rampa, as escavações deixaram à mostra seu sistema construtivo, tendo sido possível observar uma construção ciclópica com alvenaria de pedras arrumadas, de dimensões variadas, porém em sua maioria grandes, empilhadas sucessivamente em oito camadas (Figura 84). Hoje em dia, aparentemente, assentadas a seco, apresentando em sua junção apenas remanescentes do sedimento terroso escavado, elas devem ter sido certamente unidas por argamassa de cal e areia, porém sobre esse elemento nada se sabe. Não há sinais visíveis da sua presença para a fixação desses blocos, embora ela deva ter sido utilizada para essa finalidade, inclusive porque figura no registro documental a necessidade do seu emprego, de modo a fortalecer a estrutura. Contudo, diante das vigorosas investidas do mar, somadas ao grande volume de

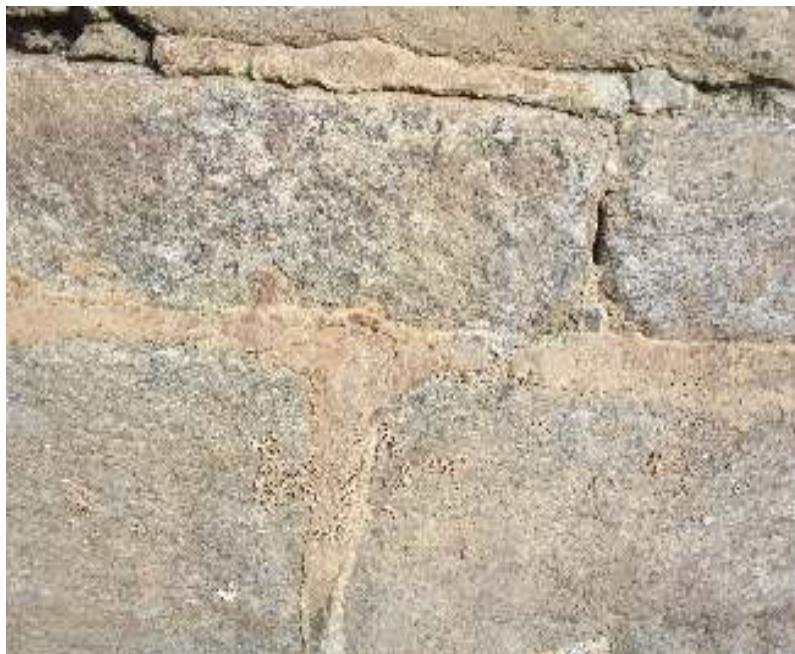
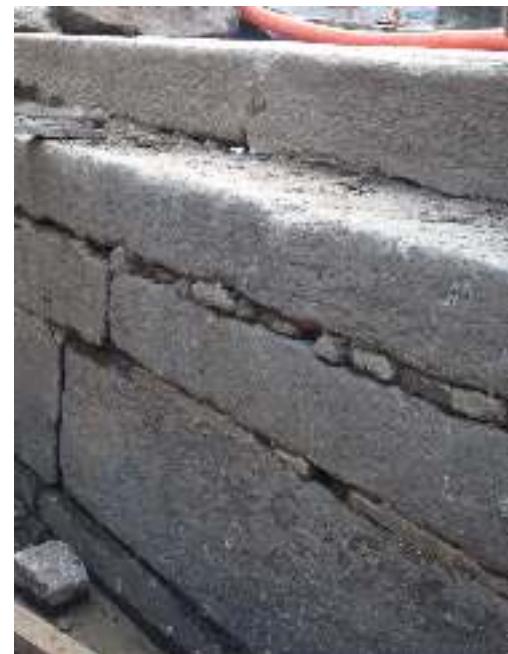
Figuras 85 e 86 – Preenchimento grosseiro das juntas do paredão lateral da rampa do cais, com argamassa ou pedras pequenas.

Tentativas de reforçar a estrutura com novas argamassas foram feitas em momentos posteriores à sua construção, quando algumas de suas juntas foram grosseiramente emplastradas com diferentes tipos de argamassas ou preenchidas com pedras (Figuras 85 e 86).

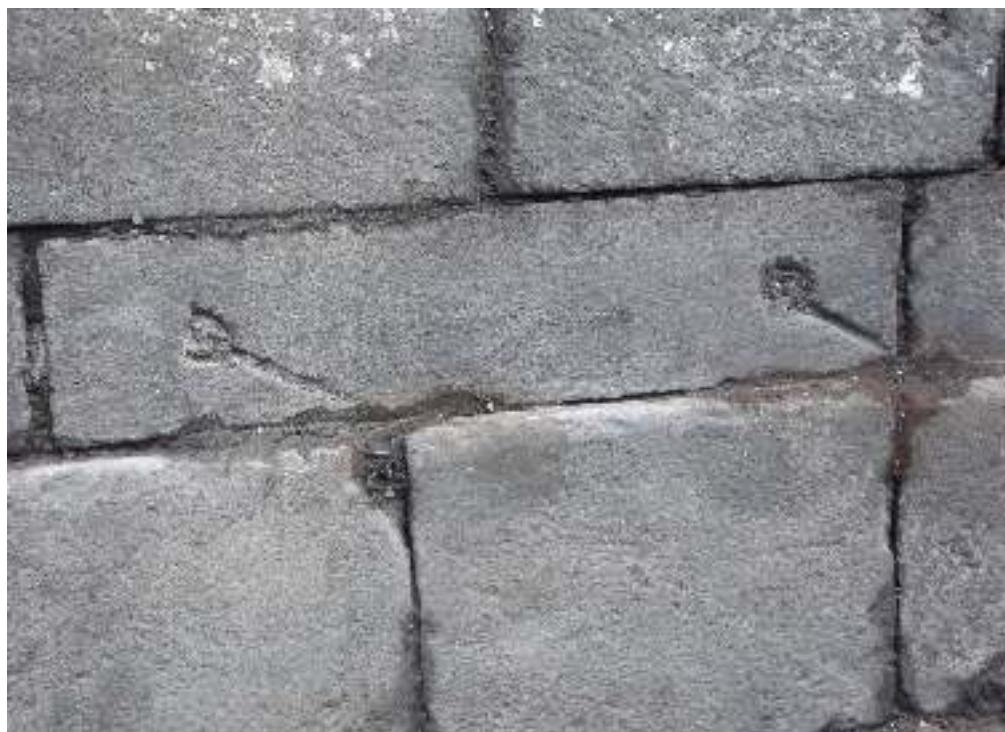
Figura 87 – Rebaixos produzidos por picoteamento e fricção que aparecem em uma das lajotas do paredão lateral da rampa do cais. Trata-se, provavelmente, de bloco reaproveitado de outro local, destinado possivelmente, em sua origem, a receber grampos para evitar o deslizamento de blocos rochosos dispostos horizontalmente, decorrente de impactos provocados pelo mar.

O reaproveitamento de pedras de outros locais foi uma prática frequente, como consta em resolução da Câmara, datada de outubro de 1842, que autorizou a remoção de pedras dos degraus do antigo pelourinho da cidade, localizado no Campo de Santana, bem como as pilastras de pedra da ponte de São Cristóvão para serem aproveitadas na obra do cais<sup>71</sup>. Algumas lajotas apresentam marcas que atestam essas reutilizações (Figura 87).

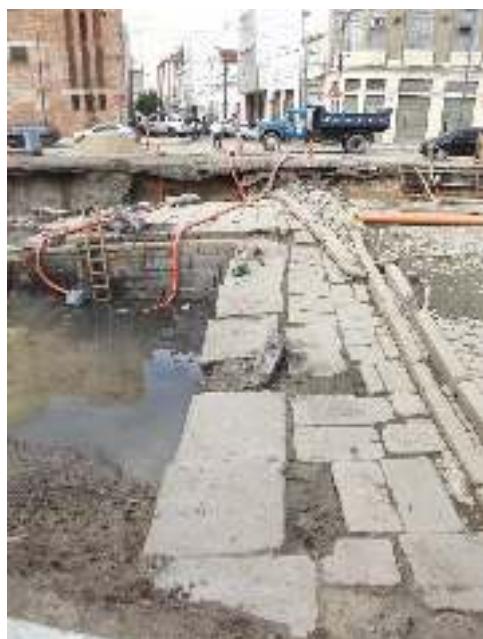
Figura 88 – Plataforma do cais com lajotas de pedra de diferentes dimensões, mas em sua maioria grandes.

A plataforma de lajotas do cais à direita da rampa de desembarque mediu em sua totalidade 14,0 m de extensão por 3,10 m de largura. Em superfície, ela apresenta blocos maiores e mais regulares na extremidade distal, e menores e menos regulares na proximal (com medidas muito variadas). Trata-se igualmente de uma edificação ciclópica, cujo sistema construtivo foi o mesmo da rampa, em alvenaria de pedras arrumadas, de dimensões variadas, porém em sua maioria grandes. Os dois degraus de acesso à praça, feitos de longos paralelepípedos retângulos (meios-fios medindo entre 1,25 e até 2,80 m de extensão x 0,20 m de largura) entremeados com outros de dimensões menores (0,30 e 0,85 m x 0,20 m), mediram 0,30 m de piso e 0,20 m de espelho para ambos (Figuras 88 a 90).

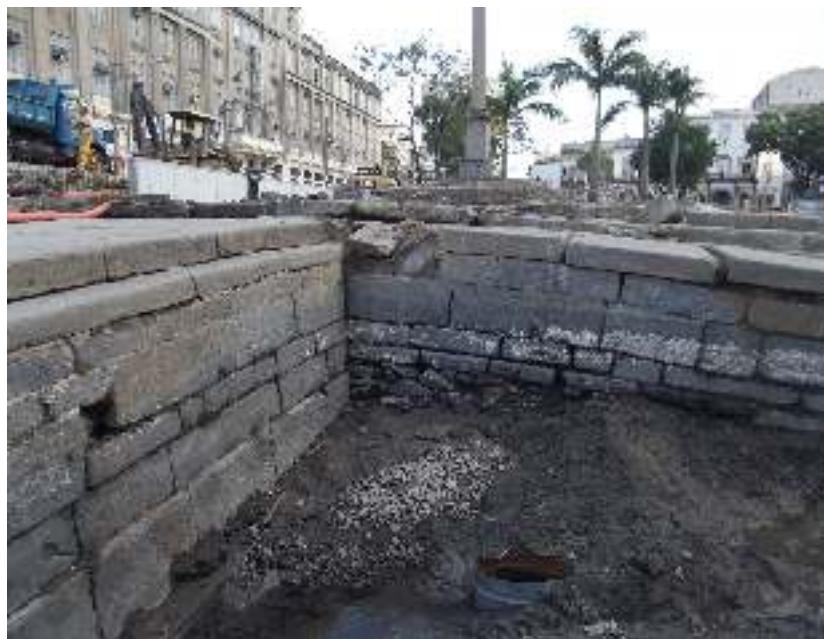
Figura 89 – Junção da parede ciclópica da rampa do cais com a parede à sua direita: ambas apresentam o mesmo sistema construtivo, atestando que a estrutura foi erguida de uma única vez.

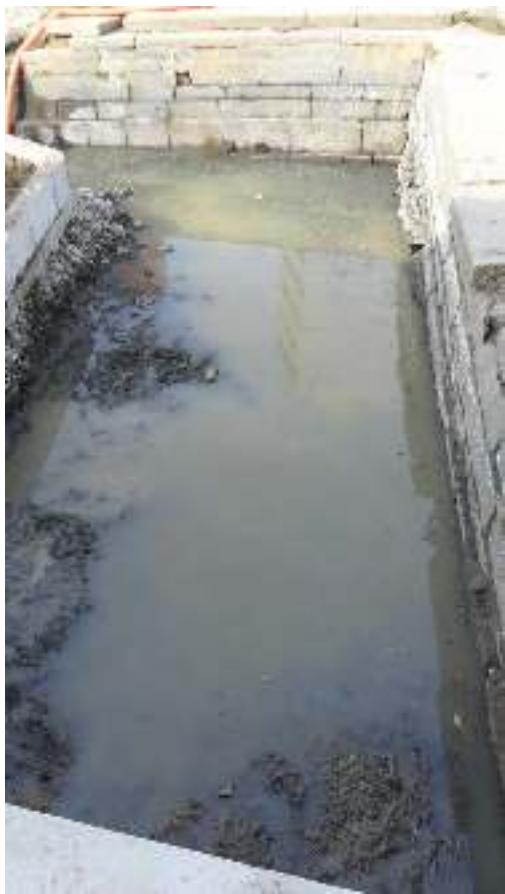
Figura 90 – Vista da área em frente ao cais, escavada até o nível alagado.

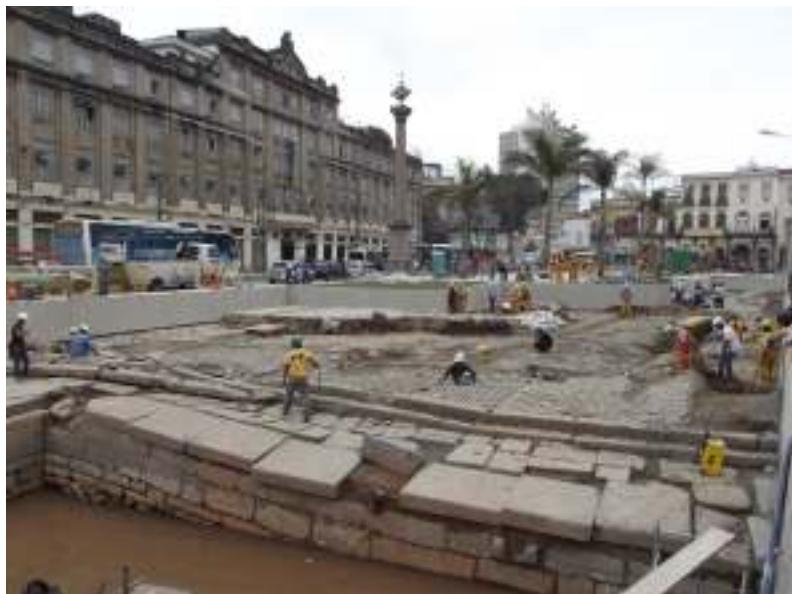
Figura 91 – Localização da bica na parede à direita da rampa do cais, desaguando no mar as águas provenientes de enxurradas da Ladeira do Livramento.

A necessidade de canalizar as águas pluviais, que desciam de enxurrada pela Ladeira do Livramento por ocasião de chuvas fortes, fez com que fosse construída a canaleta de escoamento que atravessa todo o Valongo, desde as imediações da ladeira até o cais, tal como informado anteriormente na apresentação das Frentes 2 e 4. Contudo, nada pode ser dito a esse respeito com referência ao Cais da Imperatriz, em virtude do seu calçamento ter sido em grande parte destruído. De todo modo, uma bica para desaguá-las no mar, em pedra lavrada, composta de duas metades unidas, foi encontrada nessa parede ciclópica, a 3,30 m da parede do Hospital dos Servidores do Estado e a 0,50 m abaixo da superfície das lajotas (Figuras 91 e 92).

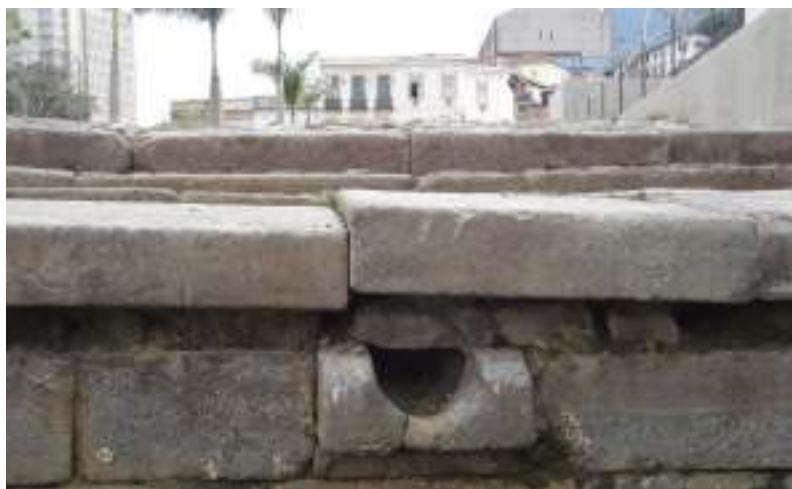
Figura 92 – Detalhe da bica em pedra lavrada, composta por duas pedras unidas. Note-se o mal sucedido preenchimento com pedras por baixo de uma das lajotas da plataforma, tentando mantê-la no nível original.

Trata-se de peça formal e tecnologicamente muito semelhante à encontrada na Frente 1, feita para o sistema de drenagem da City Improvements na década de 1860 ou 1870, também composta por duas metades unidas. Essa evidência, somada às informações obtidas no registro documental, permitem levantar a hipótese de que parte da última ou das duas últimas carreiras de lajotas de pedra foram retiradas para a colocação da bica e reassentadas novamente.

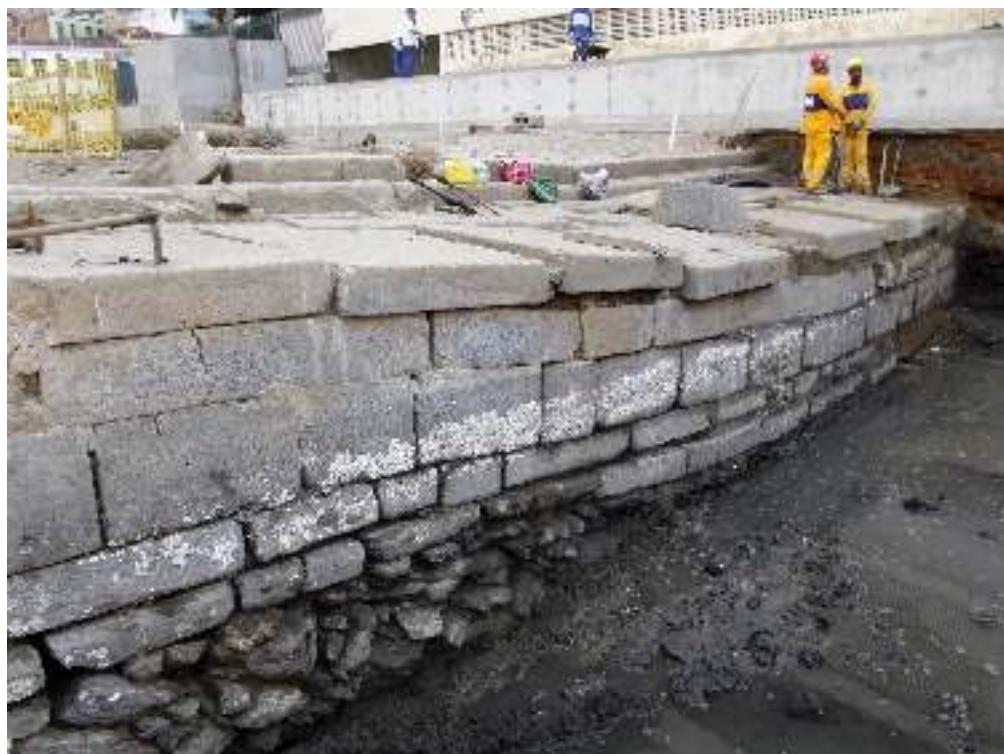
Figura 93 – As sérias avarias ocorridas na parede à direita da rampa de desembarque: afundamento da estrutura no trecho correspondente ao deságue das águas provenientes do Morro do Livramento, que solaparam suas bases; rombo na porção inferior da parede, compensado com o preenchimento com pedras de mão; e grandes rachaduras em três lajotas, expondo sua situação de absoluta precariedade. Uma sequência de carapaças de ostreídeos aderidas às pedras e alinhadas ao longo dessa parede atesta o nível médio do mar à época. Esse paredão apresentou 2,10 m de altura, mas apenas 1,30 m no trecho em que a estrutura afundou.

Essa parede apresenta sérias avarias. Ocorreu um dano expressivo na sua base, que foi reparado colocando-se pedras de mão como preenchimento, em substituição aos blocos que desapareceram (Figuras 93 a 98). O registro documental à época menciona estragos frequentes feitos por embarcações que se chocavam de encontro ao cais, além dos impactos do mar, descritos como violentos, ambas causas possíveis para uma avaria dessa magnitude. Essa tentativa de manutenção foi com certeza tardia, já que uma das pedras utilizadas nesse reparo apresenta marca de dinamite, de tal forma que ela é, necessariamente, posterior à década de 1870.

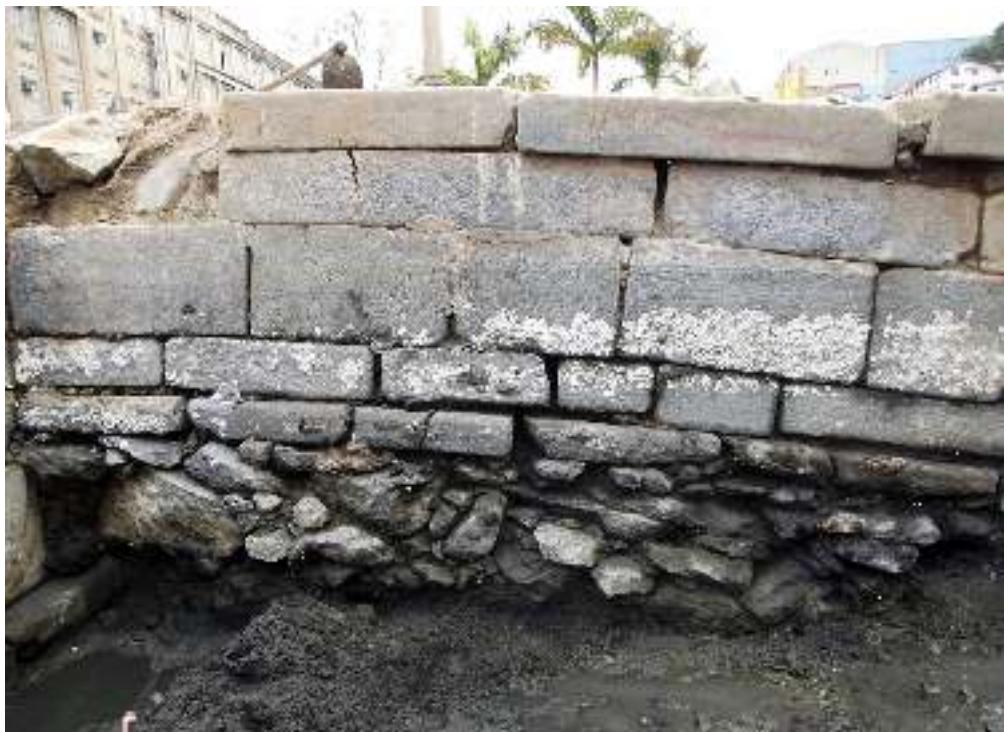
Figura 94 – Preenchimento da base da estrutura com pedras de mão para evitar seu colapso.

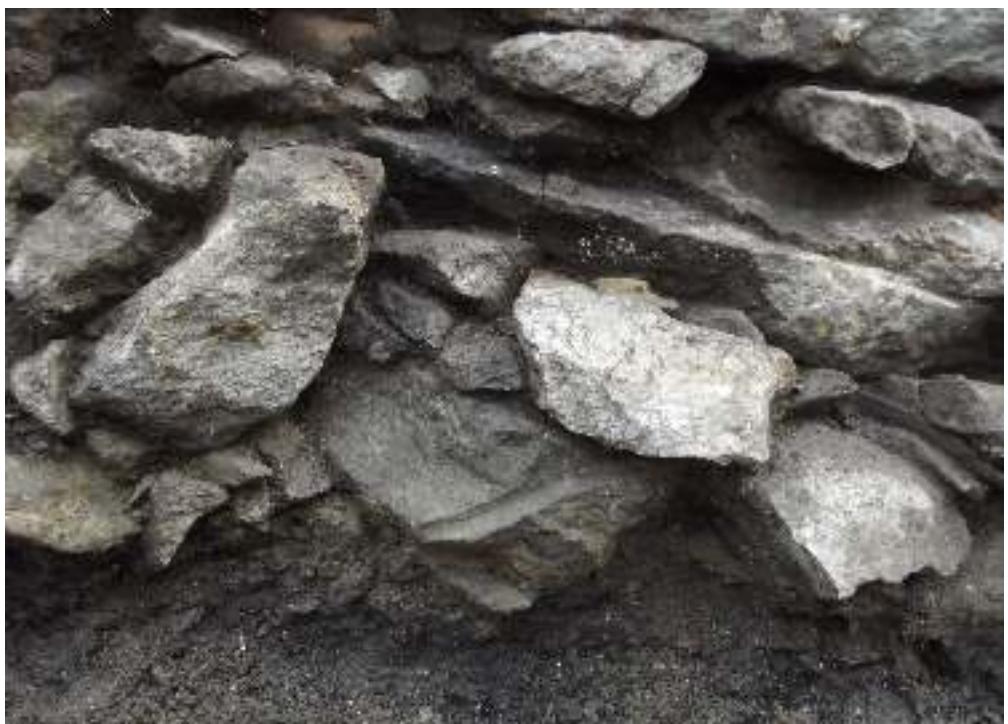
Figura 95 – Marca de dinamite em uma das pedras na base da estrutura, atestando que se trata de reparo posterior à década de 1870.

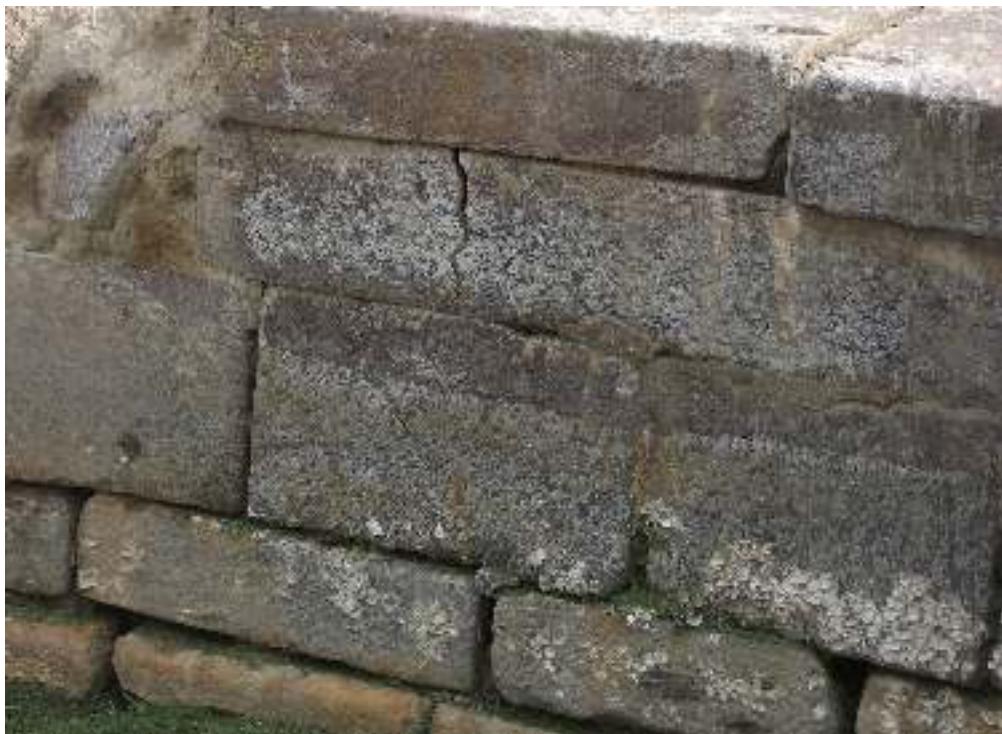
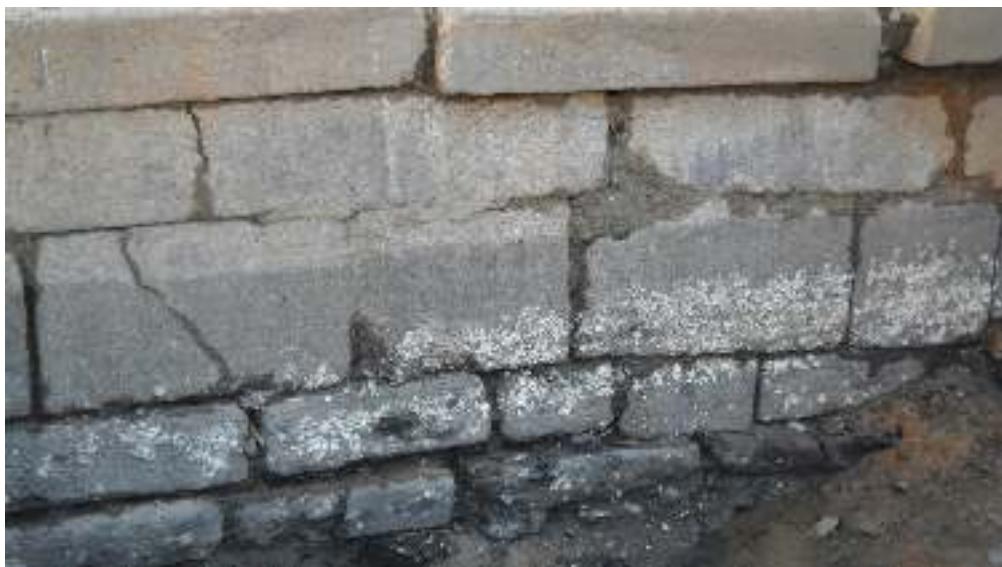
Figuras 96 e 97 – Grandes rachaduras nos blocos rochosos expõem a tensão da estrutura à época, ameaçada de colapso.

Provavelmente como desdobramento dessa ocorrência, três blocos exibem grandes rachaduras, que coincidem com essa base danificada, sinalizando que a estrutura se encontrava sob forte tensão, emitindo sinais de colapso iminente.

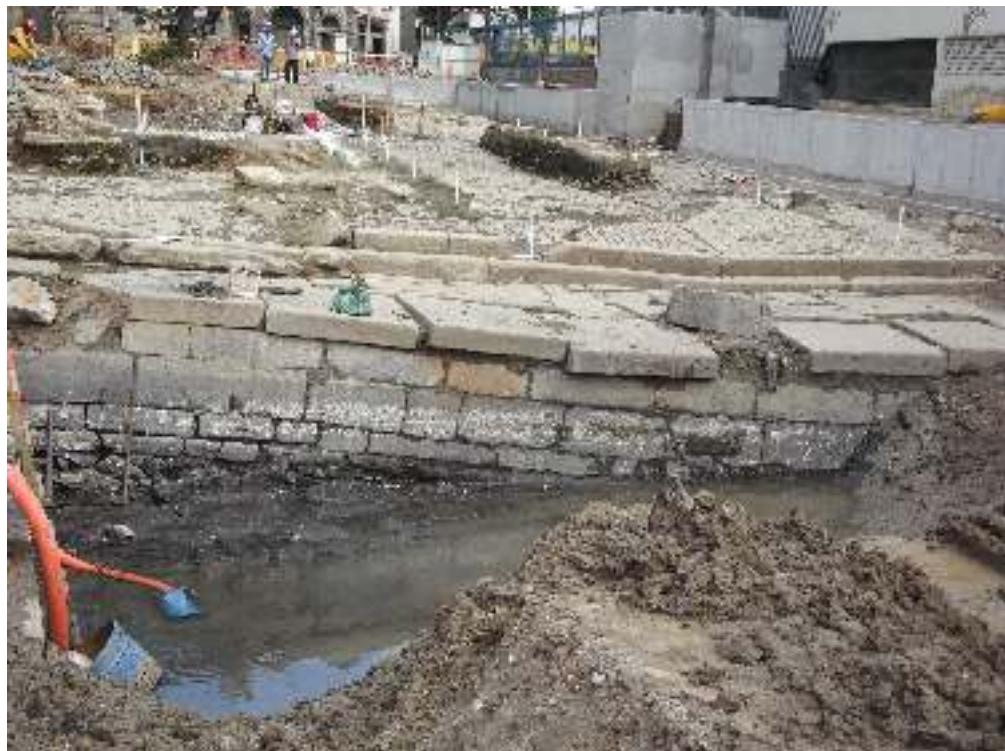
Figura 98 – O estado deplorável da estrutura do cais, já sem condições de recuperação.

Pouco adiante desse reparo, o terreno parece ter cedido, e, junto com ele, outro trecho dessa parede ciclópica afundou consideravelmente (Figura 98); ao que parece, como resultado de infiltrações no solo de grandes volumes de águas pluviais que, provenientes do Morro do Livramento, aí encontravam seu caminho natural, minando o terreno de tal forma que acabou solapando parcialmente a estrutura.

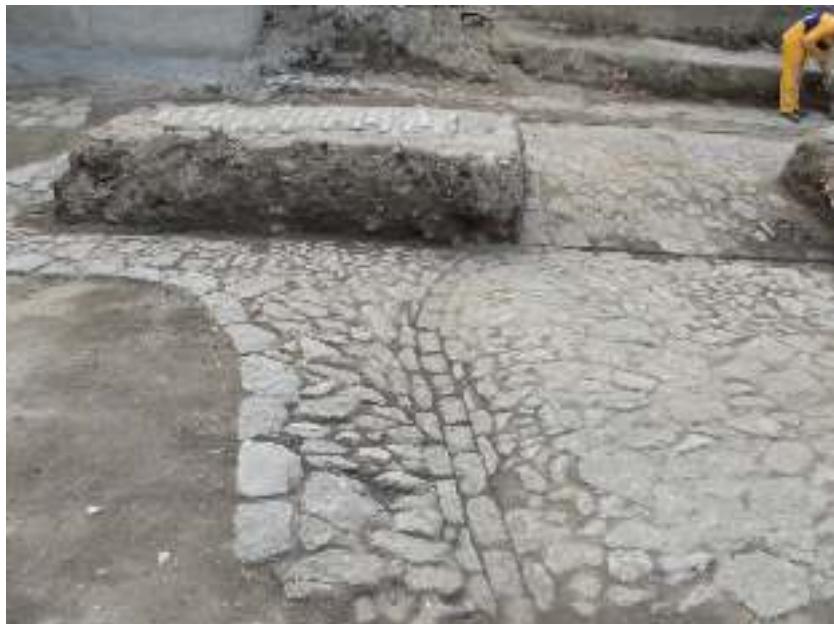
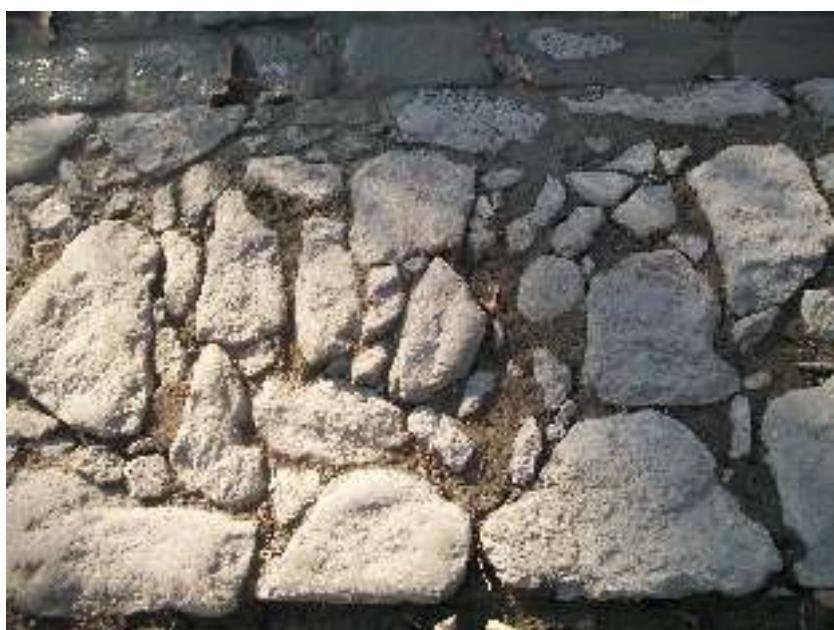
Figuras 99 e 100 – A execução esmerada do calçamento do Cais do Valongo.

As escavações arqueológicas que trouxeram à tona remanescentes do cais construído na região do Valongo, em 1811, pelo Intendente Paulo Fernandes Viana, expuseram um calçamento que, embora composto por pedras irregulares e grosseiramente talhadas, foi feito com esmero, bem arrematado nas suas bordas e com um primoroso sistema de drenagem (Figuras 99 a 101).

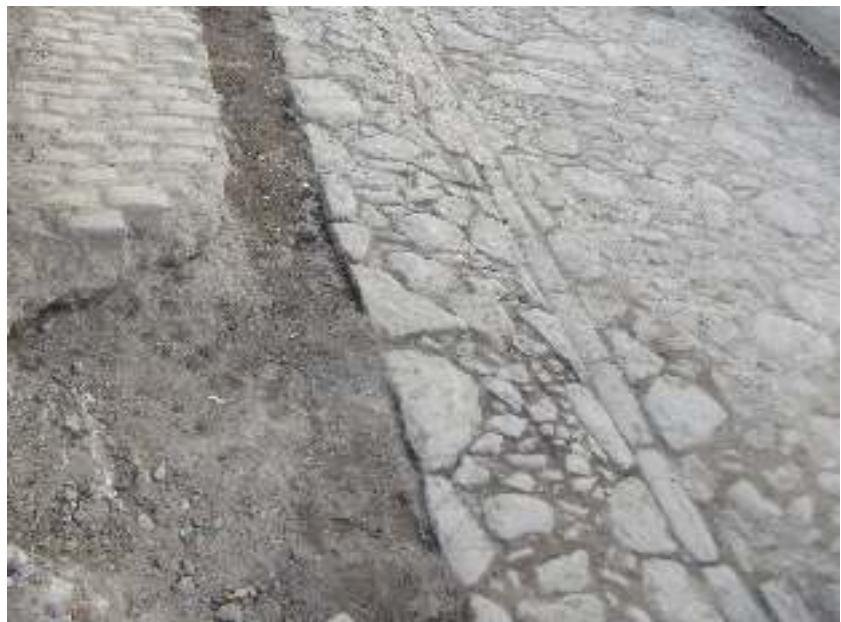
Figura 101 – A execução esmerada do calçamento do Cais do Valongo.

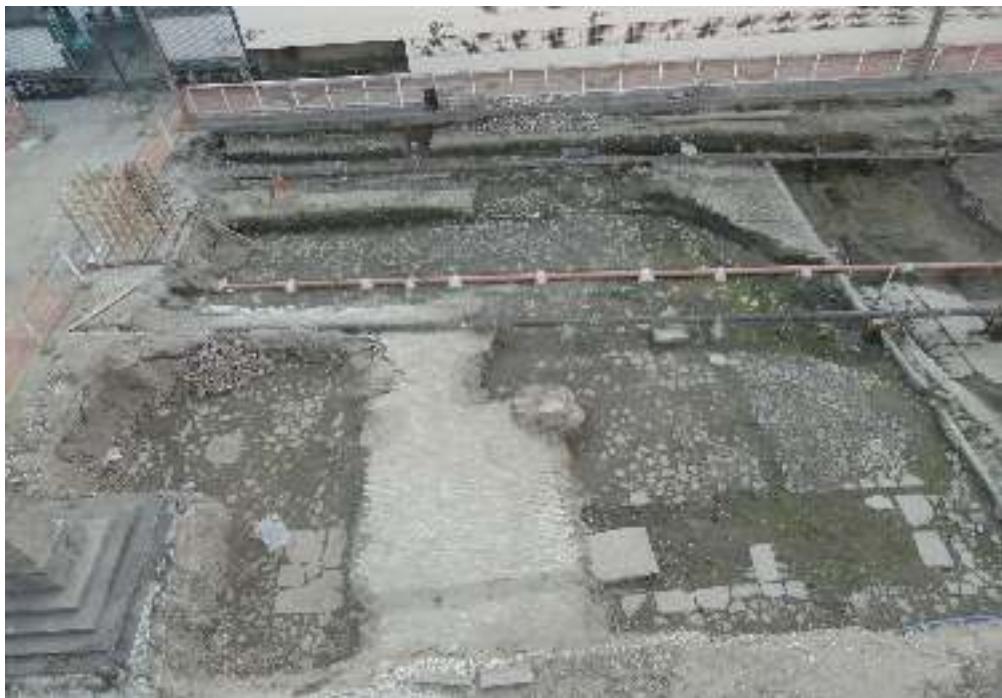
Figura 102 – Vista do calçamento do Cais do Valongo nas Frentes 2 e 3, do caminho de lajotas de pedra bastante desfalcado de seus componentes originais, e das “ilhas” do Cais da Imperatriz. Vê-se ainda algumas das redes subterrâneas que atravessaram ambos os cais, danificando-os, e algumas cicatrizes de outras tubulações já retiradas.

Embora o trecho da pequena escada à qual se referem os documentos deixados pelo Intendente Paulo Viana não tenha sido escavado abaixo do nível das lajotas do Cais da Imperatriz, foi possível constatar a existência de pelo menos dois de seus degraus por meio de uma observação oportunística, na circunstância do deslocamento e emborço de uma das pedras que lhe foram superpostas, ocorridos certamente antes do aterro do início do século XX. Essa pequena escada conduzia a uma rampa central, alinhada com um caminho de lajotas retangulares que foi encontrado em grande parte destruído, dele tendo restado apenas um segmento intacto, algumas pedras isoladas e trechos da borda que lhe servia de arremate, em ambos os lados. Pelo fato de o segmento mais expressivo dos paralelos do Cais da Imperatriz ter sido preservado justamente nesse trajeto, ocultando-o em parte, e pela coluna dedicada à celebração do desembarque da Imperatriz Teresa Cristina lhe ter sido sobreposta, não foi possível saber sua extensão real; mas o que dele restou visível permite supor uma extensão de pelo menos 26 m, desde o cais até a coluna (Figura 102).

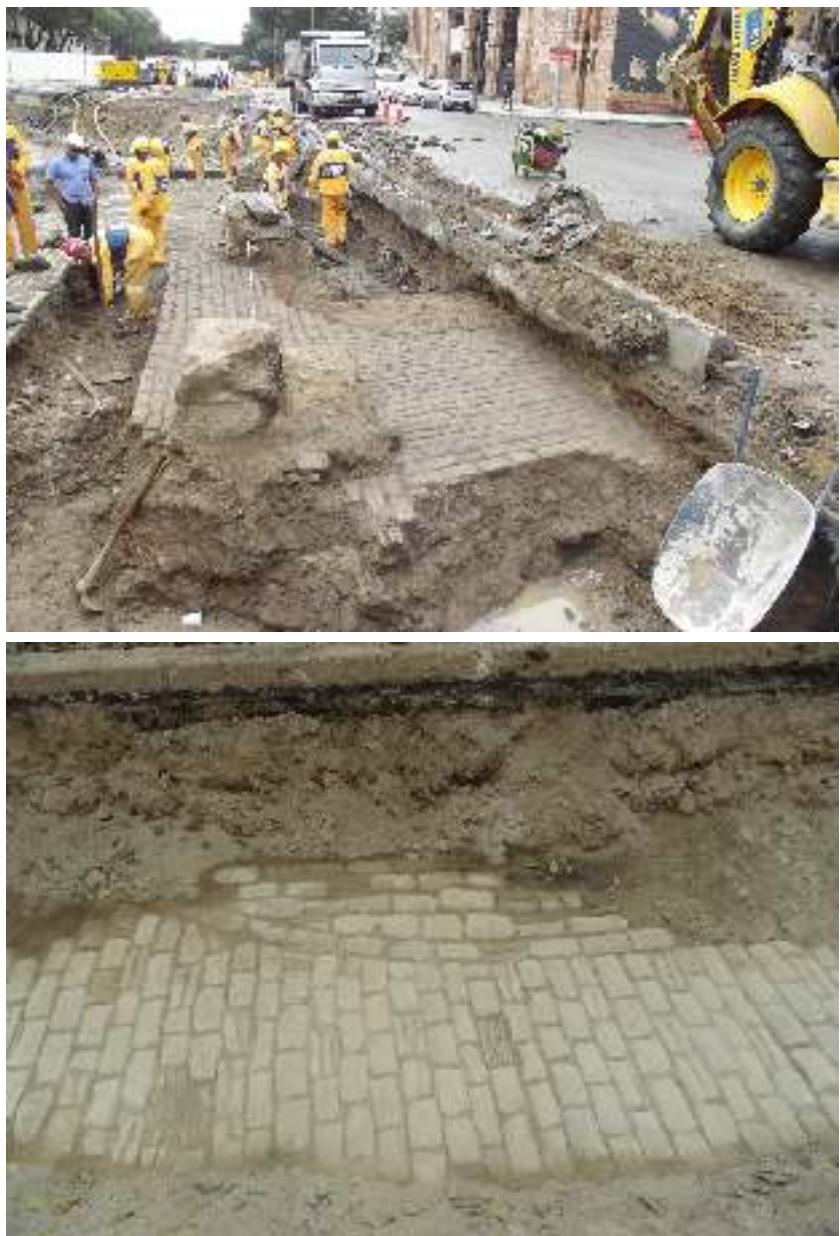
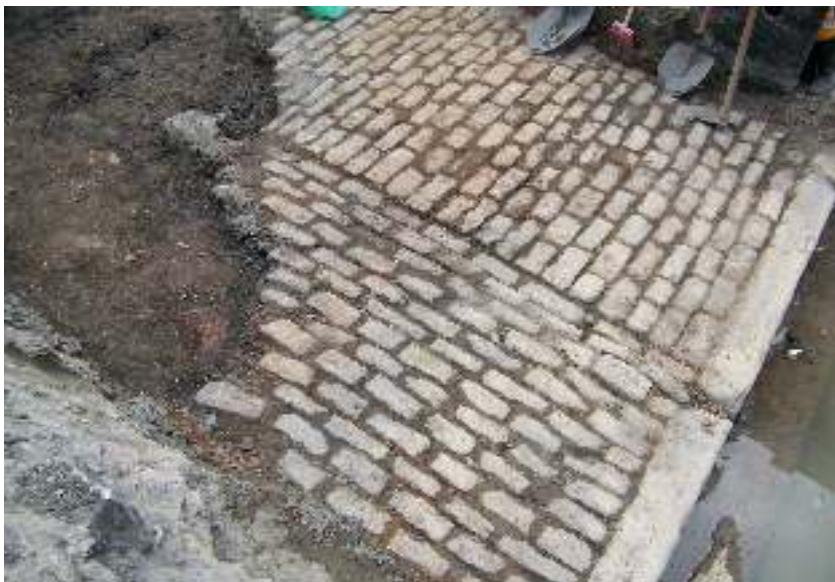
Figuras 103 a 105 – Diferentes trechos do calçamento do Cais da Imperatriz, em composições geométricas.

Sobreviveram apenas algumas ilhas esparsas do calçamento em paralelos, severamente danificado ao longo do século XX pela passagem, em diferentes momentos, de redes subterrâneas de água, esgoto, gás, luz, drenagem de águas pluviais, telefonia e fibra ótica. Mais profundo, o calçamento do Cais do Valongo foi menos afetado, o que possibilitou sua preservação em melhores condições, embora tenha sido também atingido em certos pontos. Alguns trechos recuperados desse calçamento de paralelos permitem supor que ele foi feito em padrões geométricos, ora retílineos, ora curvilíneos, mas sua descontinuidade não permitiu uma recomposição mínima de sua feição original (Figuras 103 a 105).

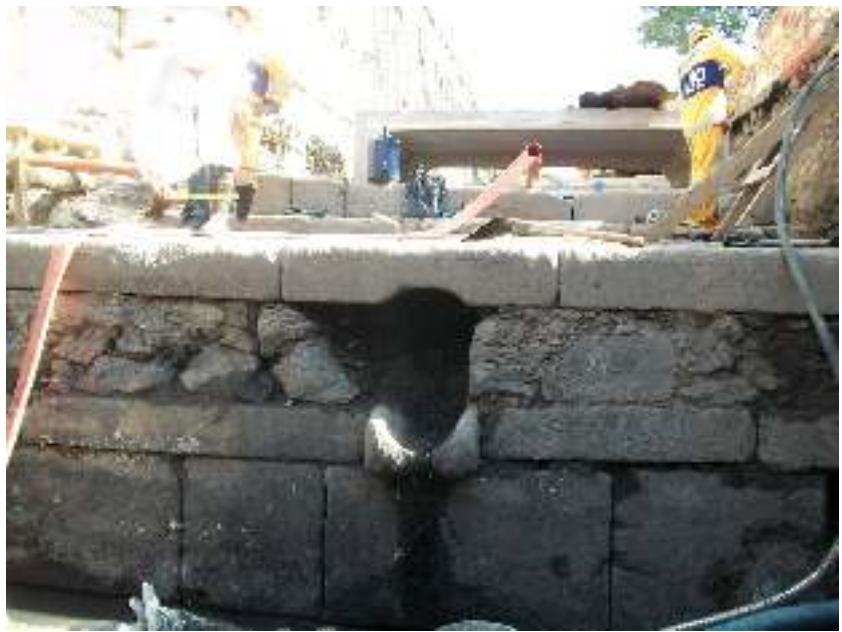
Figura 106 – Bica terminal do sistema de drenagem de águas pluviais da City Improvements.

Talvez por essa razão, foi precisamente nessa década que foram feitos diferentes investimentos no local, existindo múltiplas evidências que permitem supor a revitalização e a requalificação daquele espaço. Foi implantado o sistema de drenagem concebido por Edward Gotto e executado pela City Improvements, exatamente na área da antiga e fétida vala de escoamento natural de águas pluviais que corria ao lado do cais e da praça do Valongo. Foi feito um acabamento similar ao do restante do atracadouro, em pedras lavradas, de modo a integrar o terminal da drenagem ao cais existente. Do lado oposto, foi colocada uma bica de pedra lavrada, morfológica e tecnologicamente idêntica à que foi posta no terminal para o deságue das águas pluviais oriundas da íngreme ladeira do Livramento, no que parece ter sido um cuidado com a simetria do conjunto (Figuras 106 e 107).

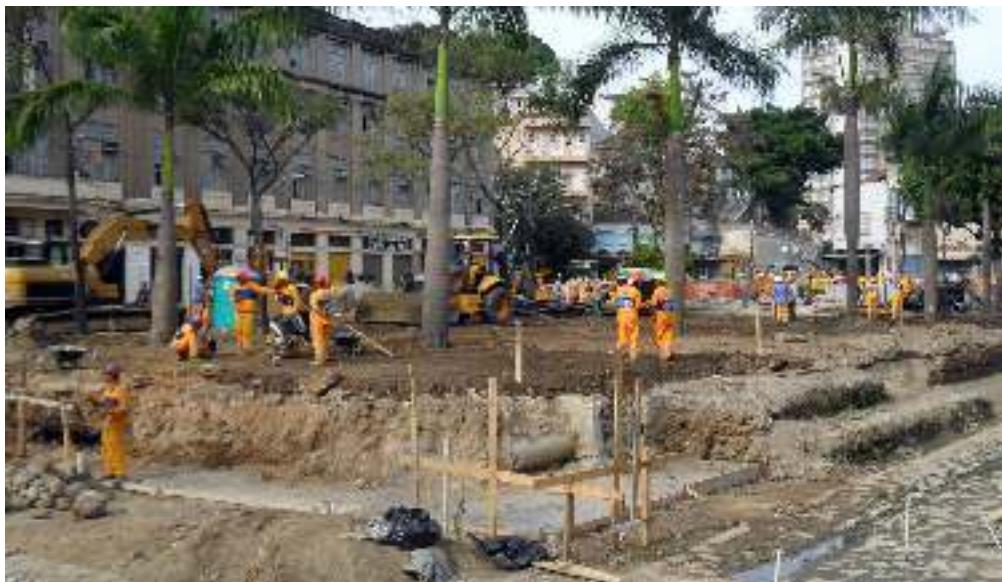
Figura 107 – Bica instalada no lado oposto, a 0,50 m de profundidade da superfície do cais, na Frente 2, para guardar simetria com a anterior.

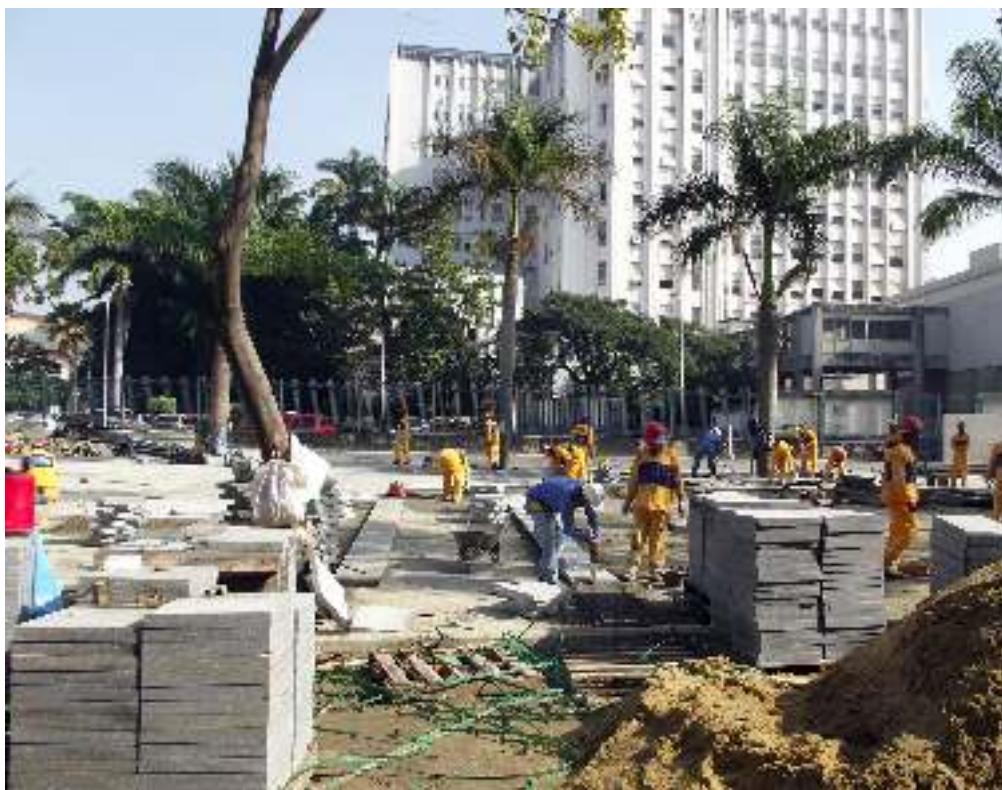
Figura 108 – Nivelamento do piso da praça.

Em decorrência da nova configuração que a Praça Jornal do Commercio assumiu em virtude do achado do Cais do Valongo, ela foi reurbanizada à luz de um projeto desenvolvido em 2011 pela então Subsecretaria de Patrimônio Cultural, Intervenção Urbana, Arquitetura e Design, transformada, em 2012, no Instituto Rio Patrimônio da Humanidade. Atendendo a essa nova concepção, foi rebaixado o nível da antiga praça em 0,60 m e nivelado para assentamento de um novo piso em placas de granito, tendo sido reimplantadas as palmeiras e árvores nela previamente existentes, retiradas em caráter provisório para a execução da obra (Figuras 108 a 110). Muros de arrimo foram construídos nos limites com as Frentes 3 e 5, somando-se aos das Frentes 2 e 4, e assim completando seu entorno. Todas essas atividades implicaram intervenções no subsolo, que receberam o devido acompanhamento arqueológico. Contudo, não foram encontrados nem estruturas nem vestígios arqueológicos na profundidade alcançada, salvo alguns poucos fragmentos descontextualizados, sugerindo tratar-se de material misturado a aterro. Cabe destacar que, em profundidade em torno de 1,20 a 1,30 m, encontra-se o piso de terra batida, bastante compactado, identificado nas sondagens realizadas na praça.

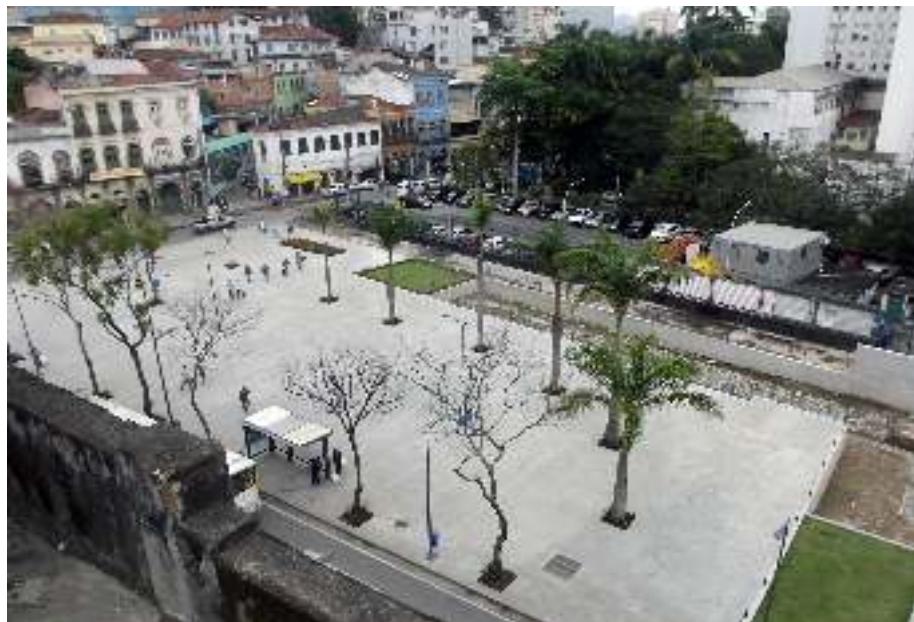
Figura 109 – Assentamento do novo calçamento com placas de granito
