Em busca do Cais do Valongo, Rio de Janeiro, século XIX

# Em busca do Cais do Valongo, Rio de Janeiro, século XIX

**RESUMO:** Este artigo relata os resultados da pesquisa arqueológica desenvolvida na zona portuária do Rio de Janeiro, no âmbito das obras de infraestrutura e revitalização urbana realizadas na região pela Prefeitura do Rio de Janeiro para as Olimpíadas de 2016. Seu objetivo fundamental foi localizar os remanescentes do Cais do Valongo e do Cais da Imperatriz. O primeiro, construído em 1811 pela Intendência Geral de Polícia, por ordem do Príncipe Regente D. João VI. Adjacente ao mercado de escravos, e por onde passaram centenas de milhares de africanos escravizados para serem negociados, fazendo do Rio de Janeiro o principal porto de entrada desses cativos nas Américas. O segundo, Cais da Imperatriz, construído mais tarde, em 1843, por cima do Cais do Valongo, para o desembarque emblemático da princesa das Duas Sicílias, Teresa Cristina Maria de Bourbon, por ocasião do seu casamento com o imperador D. Pedro II. São apresentados a metodologia utilizada – um desafio na circunstância de ter que conciliar uma pesquisa científica com o apertado cronograma da obra –, o sur

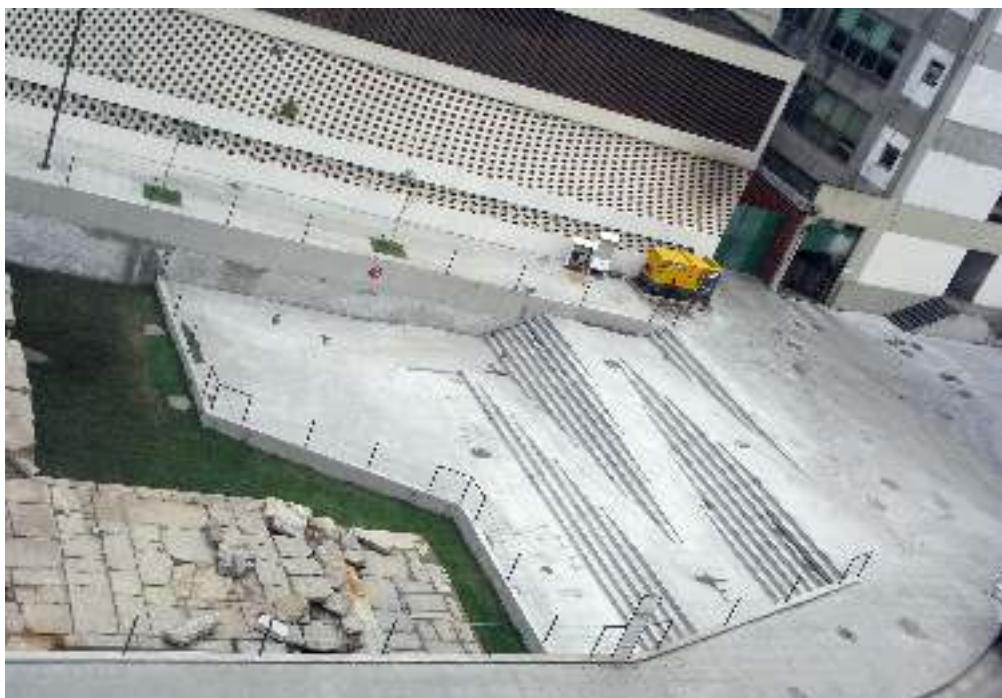
Figura 117 – Escadas, rampas de acesso e ponto de observação para o público

A área em frente aos antigos Cais do Valongo e Cais da Imperatriz também foi reurbanizada, de modo a possibilitar a visita do público ao sítio arqueológico. Escadas, rampas de acesso e um ponto de observação foram construídos, proporcionando um local de reflexão para os que visitam aquele que foi tanto o ponto de chegada ao Brasil de centenas de milhares de africanos para serem escravizados, quanto da princesa das Duas Sicílias, Teresa Cristina Maria de Bourbon, por ocasião do seu casamento com D. Pedro II (Figuras 114 a 119).

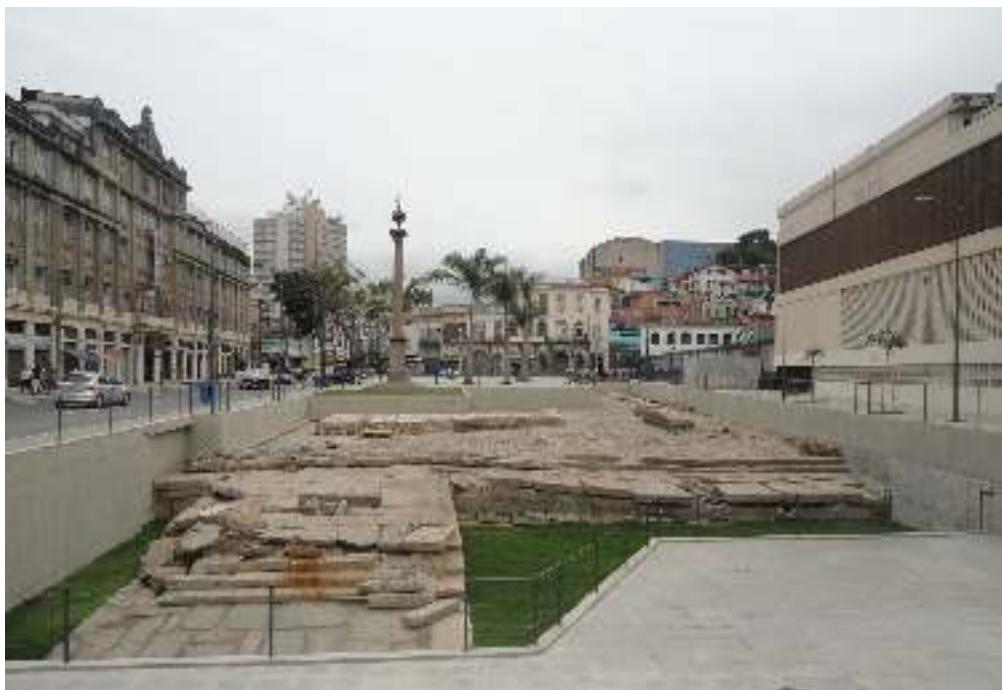
Figura 118 – A rampa de desembarque do cais, cujos paredões foram aterrados para fins paisagísticos à época da inauguração, em 01 de julho de 2012, muito acima do nível recomendado pela equipe de Arqueologia. Esse aterro atenuou a grandiosidade da estrutura, impedindo a visão do seu sistema construtivo e dos processos ocorridos ao longo de sua história.

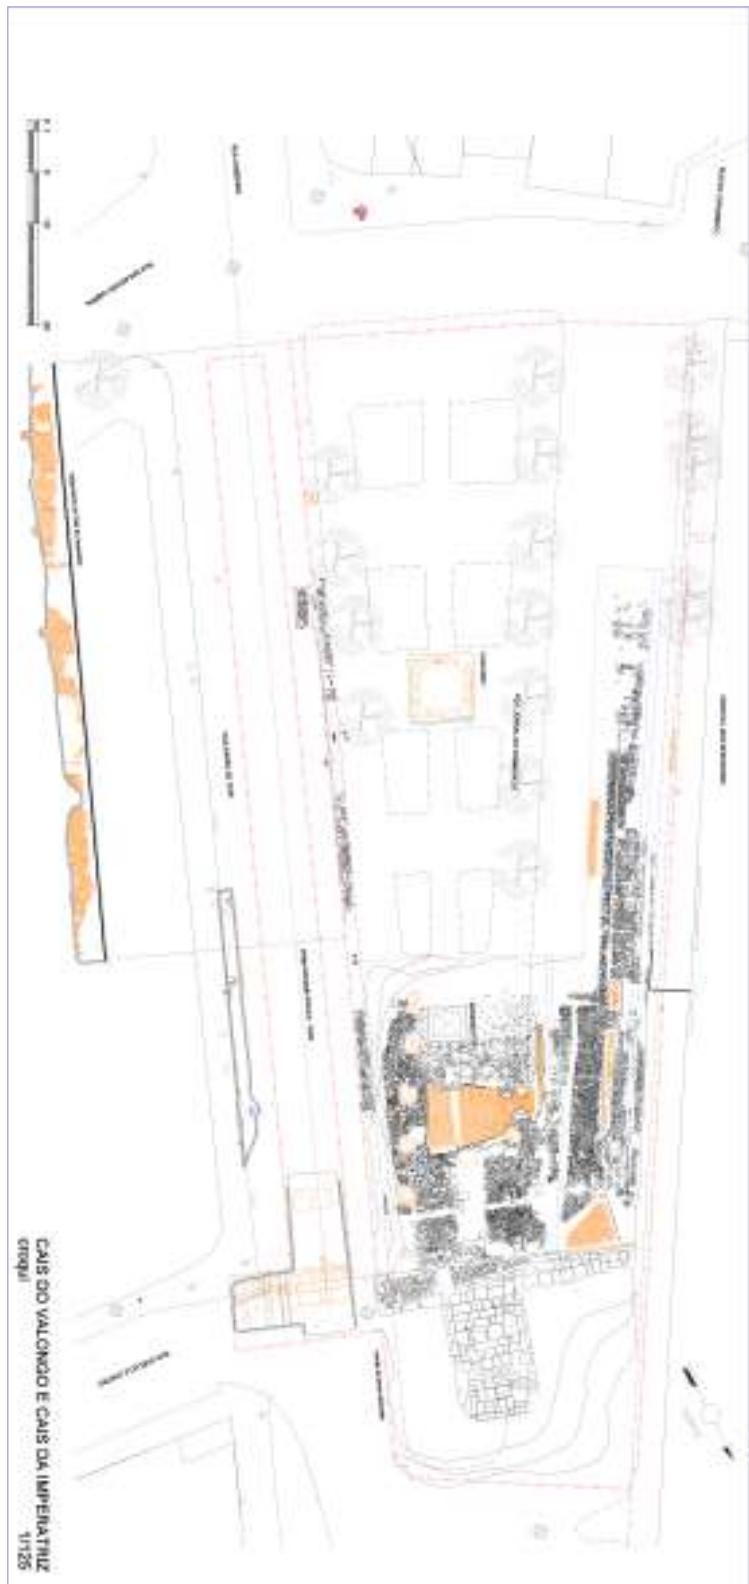
Figura 120 – Croqui do Cais do Valongo e do Cais da Imperatriz. Em preto, o calçamento em pé-de-moleque do Cais do Valongo; em laranja, o calçamento de paralelos do Cais da Imperatriz. Autoria: Estudio Soma
