Milani de Paula Soares, Valentina de Lourdes; Guedes, Terezinha Aparecida  
Controle estatístico do processo em pintura industrial  
Acta Scientiarum. Technology, vol. 28, núm. 2, julio-diciembre, 2006, pp. 225-232  
Universidade Estadual de Maringá  
Maringá, Brasil

# Controle estatístico do processo em pintura industrial

**RESUMO.** Este trabalho teve por objetivo a aplicação das Ferramentas do Controle Estatístico em um setor de uma Indústria de Transformador. O característico de qualidade selecionada para o estudo, foi a espessura de tinta no transformador em suas várias partes (Corpo, Radiador, Tampa e Suporte). Determinado o setor e característico de qualidade, uma folha de verificação foi utilizada para a coleta dos dados, seguida pelo fluxograma, sugerindo uma nova metodologia para essa linha de produção.

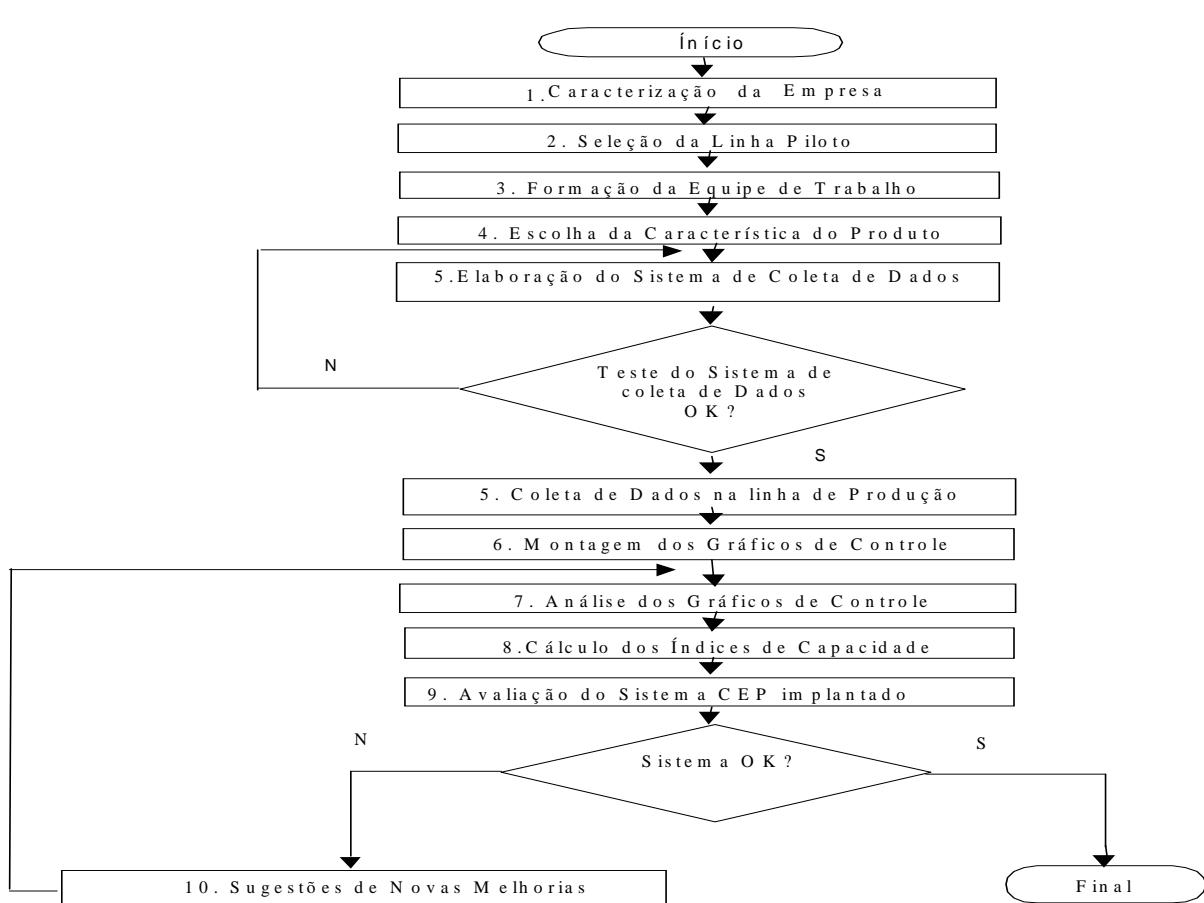
A metodologia proposta teve por base um Modelo apresentado por Soares (2001), com modificações necessárias para se adequar a Empresa em estudo, apresentada na Figura 1.

**Figura 1.** Fluxograma da Metodologia Proposta. Adaptado de Soares (2001, p. 66).

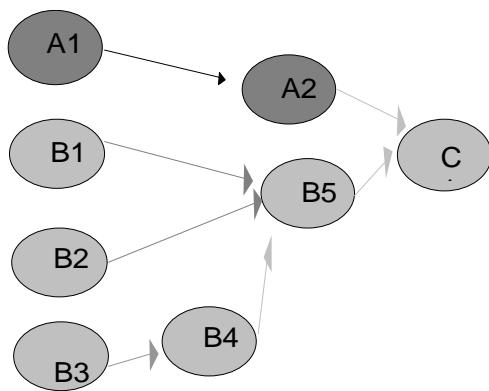
**Figura 2.** Esquema Operacional da Unidade do setor de pintura industrial.

A1 – Calderaria ou Funelaria – Fabricação de Tanques.

A2 – Pintura – Pintura do fundo e acabamento.

B1 – Alta Tensão – Fabricação das bobinas.

B2 – Baixa Tensão – Fabricação das bobinas.

B3 – Corte do Núcleo – Corte do aço silício.

B4 – Montagem do Núcleo – bobinamento, formatação e cozimento do núcleo.

B5 – Montagem da Parte Ativa – Montagem da baixa e alta tensão do núcleo, além do comutador na parte ativa do transformador.

C1 – Fechamento ou Montagem Final – Colocação da parte ativa no tanque, vácuo, colocação do óleo e estanqueidade.

O setor de pintura industrial da empresa (podendo ser observado na Figura 2), por ser uma área simples do processo industrial, foi selecionado para o estudo com o objetivo de torná-lo referência para setores ou áreas mais complexas. A equipe de trabalho do setor foi envolvida buscando o interesse e apoio de todos.

O setor de pintura industrial da empresa está representado na Figura 2.

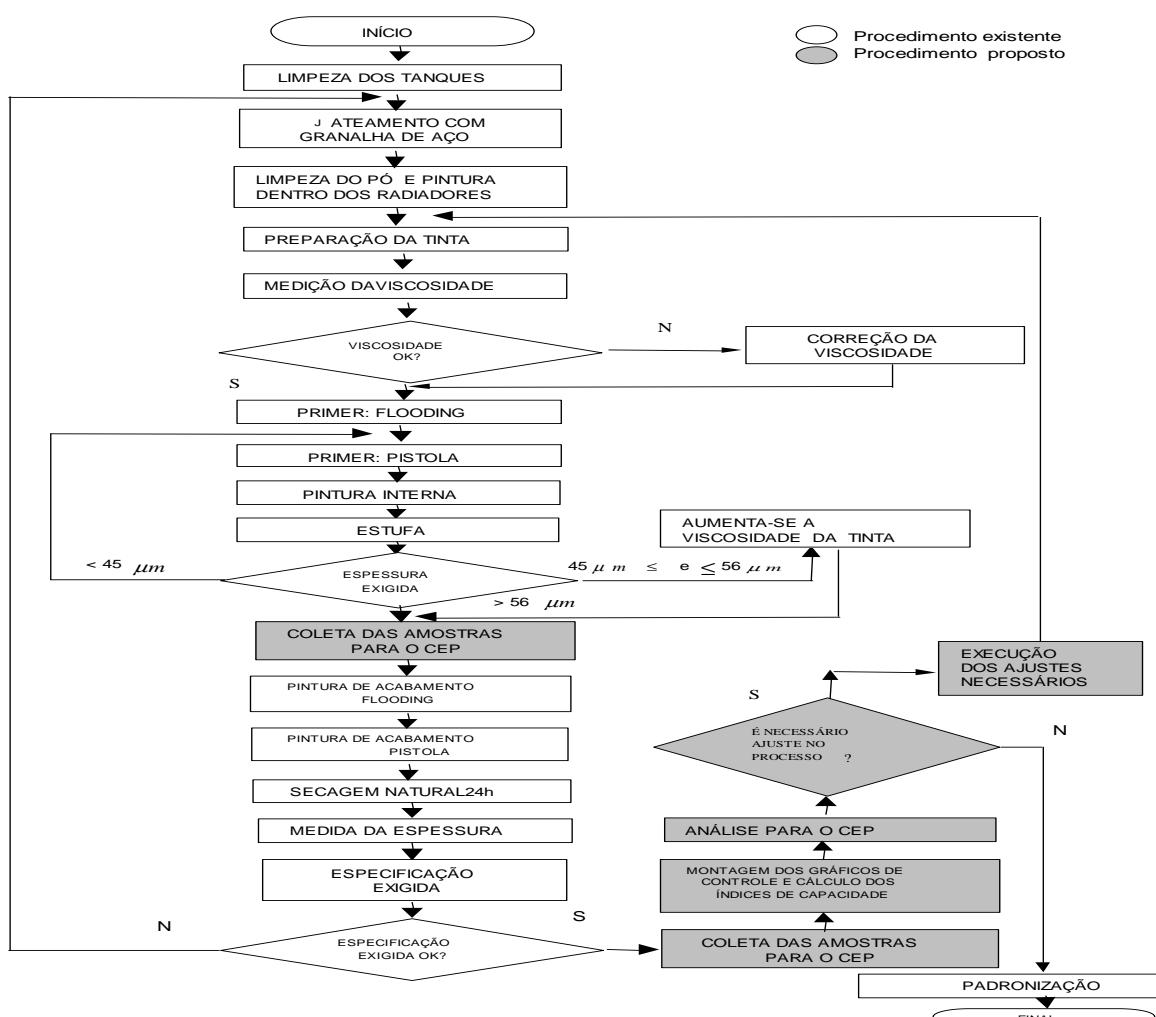
Como até então nenhum tipo de controle de qualidade da pintura havia sido feito, o fluxograma de tarefas foi avaliado e notou – se que se apresentava inadequado para a aplicação do CEP. Assim sendo, algumas modificações no fluxograma foram sugeridas como mostra a Figura 3.

**Figura 3.** Fluxograma proposto para o controle de processo.

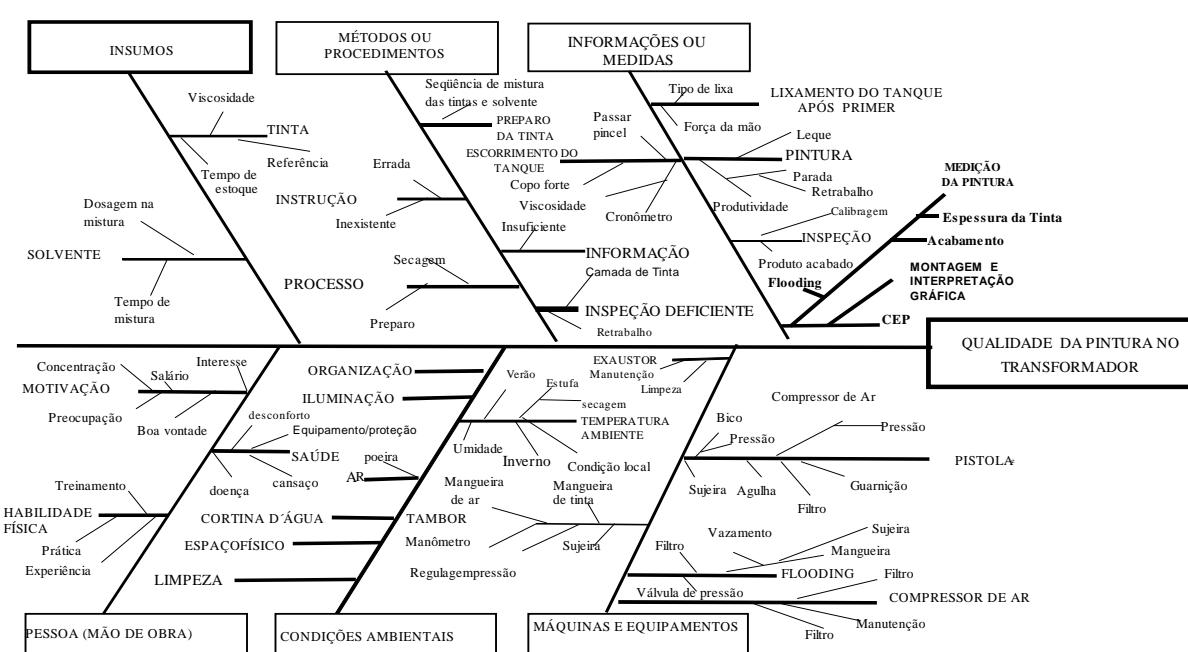
Com o intuito de caracterizar melhor esse processo foi elaborado o Diagrama de Ishikawa (Causa e Efeito) (Figura 4), em conjunto com todos funcionários inclusive do chão da indústria, com o objetivo de descobrir o que estava afetando o processo, pois, segundo Crosby (1979), à medida que as pessoas são incentivadas a falar vêm à tona oportunidades de correção, que envolvem não só os defeitos detectados pela inspeção, como também os menos óbvios. E também, a maioria das estratégias deve visar o envolvimento da mão-de-obra no esforço para produzir qualidade em processos, produtos e serviços (Paladini, 1997).

Com isso verificou-se, juntamente com os funcionários, as interferências que poderiam haver no processo da pintura de transformadores em se tratando dos:

#### Insumos (tinta, solvente).

Métodos ou procedimentos (preparo da tinta, instrução, inspeção, processo, com informação muitas vezes insuficiente).

Informações ou medidas (lixamento e escorrimento do tanque, pintura, inspeção e a medição da espessura da pintura).

Pessoas (com habilidade física, motivação, saúde).

Condições ambientais (limpeza, espaço físico, cortina d'água, tambor, ar, iluminação, temperatura, ambiente, organização).

Máquina e equipamentos (compressor de ar, flooding, pistola, E.P.I, exaustor, tambor) e cada um desses fatores bem detalhado pode ser visto no diagrama acima.

Figura 4. Diagrama de Ishikawa para a identificação de interferências na qualidade da pintura de transformadores.

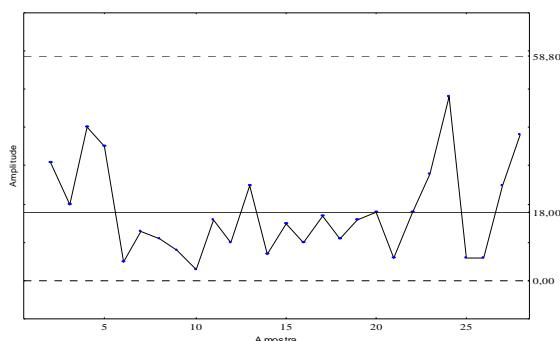
Analizando a Figura 5 pode-se observar grande variabilidade nos dados. O gráfico apresentado na Figura 6, gráfico X para medidas individuais, mostra pontos fora dos limites de controle indicando possível existência de causas especiais.

**Figura 5.** Gráfico das amplitudes (AM) da variável espessura da tinta no radiador do transformador- 1<sup>a</sup> coleta.

Os picos nos extremos do gráfico indicam instabilidade no processo. Esses fenômenos perturbadores demonstram a necessidade de buscar os

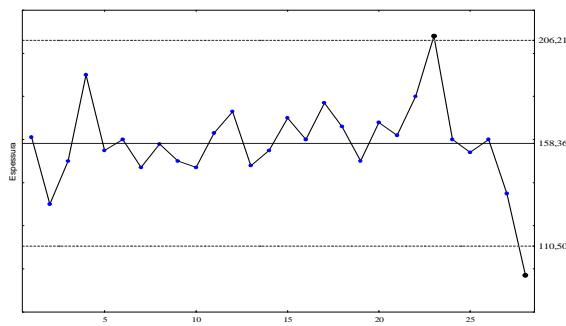
**Figura 6.** Gráfico para medidas individuais (X) da variável espessura da tinta no radiador do transformador- 1<sup>a</sup> coleta.

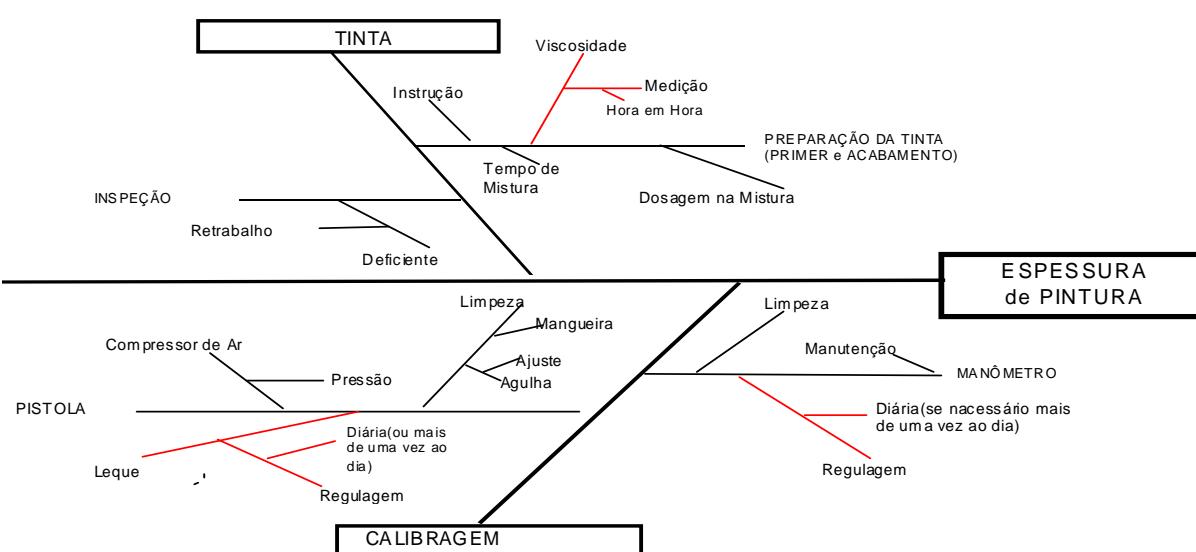
Um diagrama de causa e efeito foi elaborado a partir das informações fornecidas pelos funcionários da linha de pintura (Figura 7).

Com base neste diagrama foi montado um plano de ação, houve o comprometimento por parte dos funcionários de se verificar de hora em hora não só a espessura da tinta, como a calibragem da pistola, analisar diariamente a regulagem do leque e, se necessário, mais de uma vez ao dia, fazer igualmente a regulagem na calibragem do manômetro.

**Figura 7.** Diagrama de Ishikawa identificando as interferências na qualidade da pintura de transformadores através de informações dos funcionários do setor.

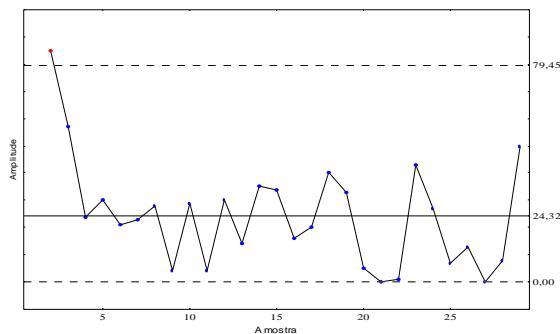
Na Figura 8, para as amplitudes, observa-se um ponto acima do limite superior de controle, embora na Figura 9, de medidas individuais, todos os pontos estão dentro dos limites de controle de 3 sigmas com 4 pontos além dos limites de 1 sigma. Isso demonstra uma possível instabilidade no processo.

**Figura 8.** Gráfico das amplitudes da variável espessura da tinta no radiador do transformador - 2<sup>a</sup> coleta.

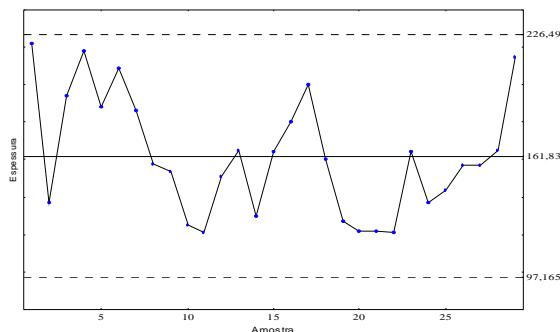
**Figura 9.** Gráfico das medidas individuais da variável espessura da tinta no radiador do transformador - 2<sup>a</sup> coleta.

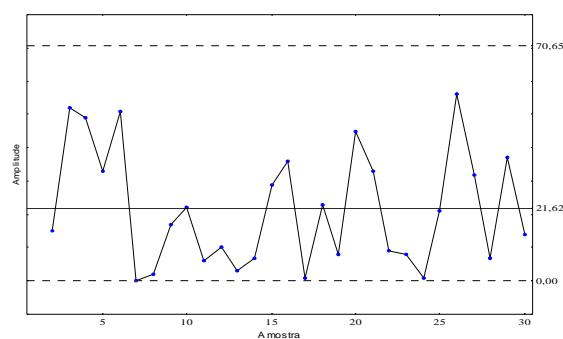
Os dados obtidos, como das coletas anteriores, foram submetidos aos testes de verificação de normalidade e novamente tal condição foi satisfeita. Os gráficos resultantes seguem abaixo (Figuras 10 e 11).

Pode-se observar, tanto no Gráfico da Figura 11 das Amplitudes como no gráfico para Medidas Individuais, que não houve pontos fora dos Limites de Controle. Pode-se observar, também, a ausência de tendência ou periodicidade, podendo, então, o processo ser considerado sob controle estatístico de qualidade.

**Figura 10.** Gráfico das amplitudes da variável espessura da tinta no radiador do transformador - 3<sup>a</sup> coleta.

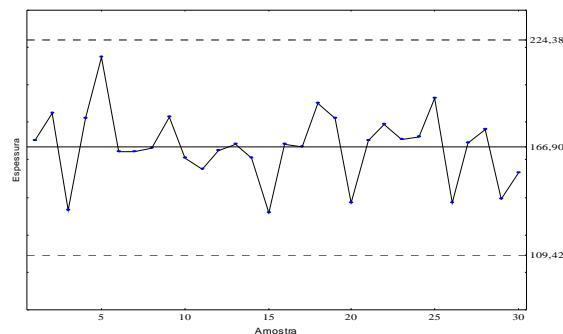
**Figura 11.** Gráfico para medidas individuais da variável espessura da tinta no radiador do transformador - 3<sup>a</sup> coleta.

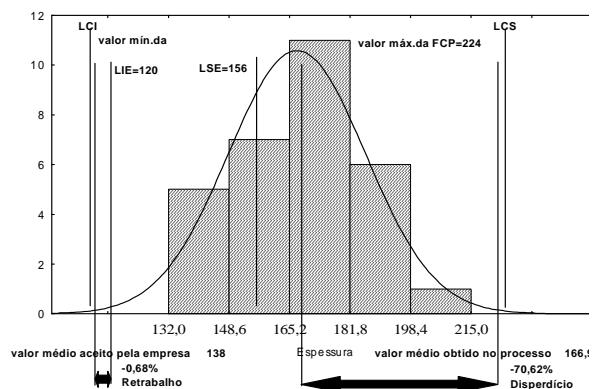
A faixa característica do processo, FCP, calculada como a média do processo mais três desvios padrões resultou no intervalo [110; 224]. O limite inferior deste intervalo é inferior ao limite inferior especificado e sempre que isso é diagnosticado se faz necessário um re-trabalho envolvendo custos adicionais (em 0,68%). O valor máximo desta faixa está além do previsto pela empresa (156), mostrando um desperdício de matéria prima (em 70,62%), conforme demonstra a Figura 12.

**Figura 12.** Análise gráfica da perda na pintura do radiador no transformador.

Ao se efetuar a divisão do valor médio na espessura do Radiador em  $166,9 \mu\text{m}$  (resultado da média das espessuras aferidas) pelo valor médio aceito pela empresa em  $\mu\text{m}$  (a média entre 120, que é o especificado e a perda de 30% admitido pela empresa que é 156), verifica-se uma perda na ordem de 21% para a organização.
