DEARQ - Revista de Arquitectura / Journal of  
Architecture

## Viviendas en Purkersdorf

Arq Georg W. Reinberg

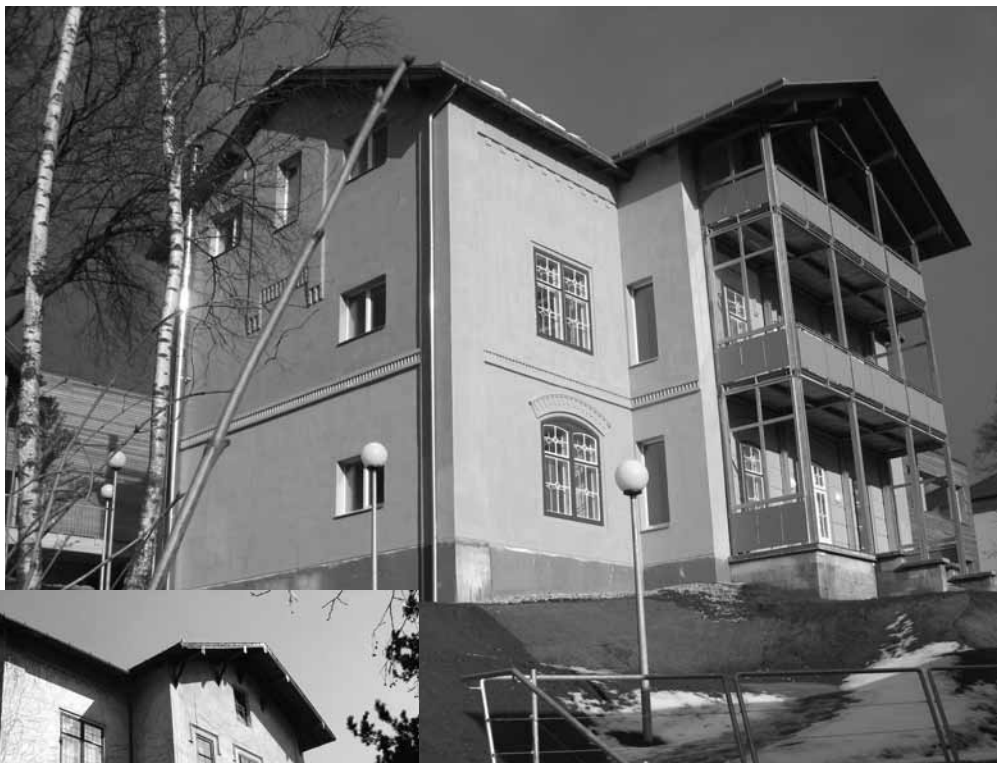
Villa antes y después: Se restauró y se construyó una logia que reemplazó el antiguo invernadero.

Se restauró la villa (A), proveyéndola de una logia en reemplazo del invernadero. Hacia el sur, abajo de la villa y siguiendo la calle Winter, se ha construido uno de los nuevos edificios (B). Para mantener el carácter dominante de la villa y conservar su presencia en la silueta del lugar, este nuevo edificio situado al sur es concebido adentrándose en la pendiente, de forma tal que en su costado norte apenas sobresale un poco más de un piso del terreno existente. Bajo la mencionada plataforma están, en el mismo nivel de la calle Winter, los estacionamientos y los sótanos. Anexa a la villa existente se construye también, adicionalmente a la galería, otra edificación hacia el este, la cual corresponde a una ampliación que existió allí antiguamente (a).

La villa existente la hemos restaurado, conservando su apariencia en las articulaciones de las superficies revocadas, las particiones de las ventanas, el acceso y demás componentes de su vocabulario. Se ha creado una logia de tres pisos en acero. Ambas viviendas, la inferior y la superior mantienen las características de la planta, con algunos complementos para los baños y la cocina. En especial, hemos conservado las representativas habitaciones que miran al sur en sus proporciones y características. Bajo la cubierta hemos dispuesto dos nuevas viviendas, conservando la geometría y la inclinación originales pero renovando la base de tablas de madera. En la vertiente sur del techo hemos colocado colectores de gran formato, mientras en el resto de la superficie se ha colocado placas de fibrocemento que corresponden al oscuro y plano viejo acabado original.

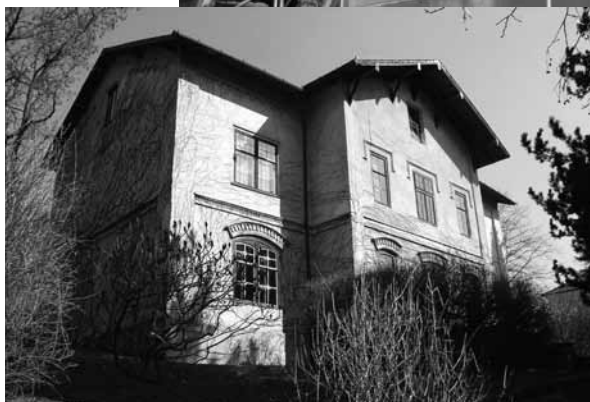
#### Plano de localización.

- (A) Villa de carácter patrimonial conservada y restaurada
- (a) Ampliación de la Villa
- (B) Edificio sobre la calle Winter que contiene los estacionamientos, los sótanos y cuatro viviendas
- (C) Edificio auxiliar a la entrada. Depósito y cuartos de máquinas.
- (D) Dos viviendas sobre una plataforma que contiene un salón comunal y depósitos.
- (E<sub>1,2 y 3</sub>) Viviendas

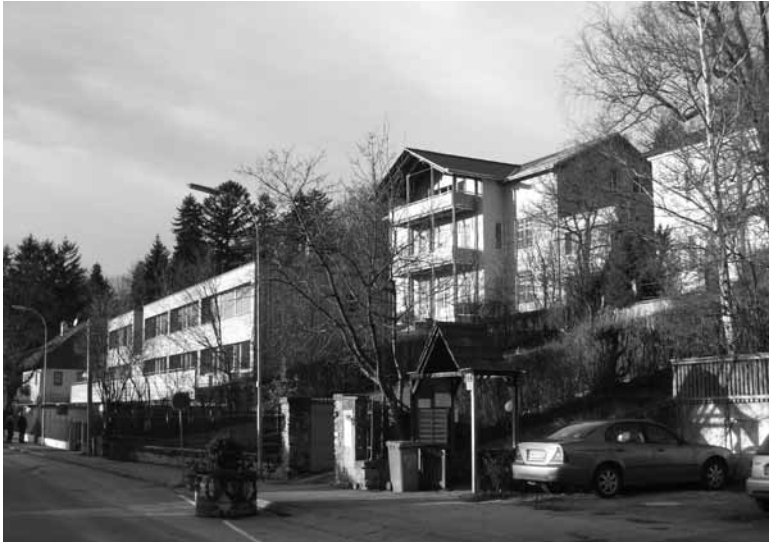
Vista del conjunto desde el costado sur.

En la parte inferior del terreno puede verse el edificio bajo con fachadas de madera y más arriba la casa antigua con la nueva logia de tres pisos y la anexión a mano derecha.

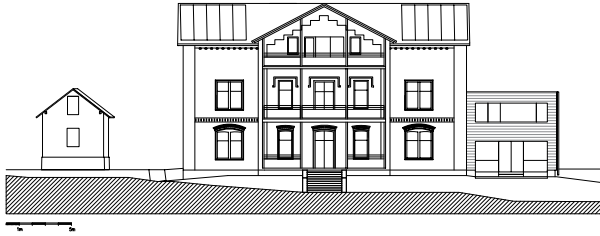
Fachadas y cortes de la Villa (A) de mediados de Siglo XIX restaurada.  
Se puede apreciar como la nueva logia y el edificio anexo (a) se abren hacia la luz solar

También han sido mantenidas las ventanas originales de la fachada sur, corriéndolas ligeramente hacia fuera de acuerdo con el grosor del aislamiento térmico aplicado a la fachada y dotándolas de vidrios internos suplementarios. Las viejas ventanas de la fachada norte fueron restauradas en el interior, reemplazando las hojas exteriores por nuevas hojas con ventanas de baja energía que abren hacia el exterior.

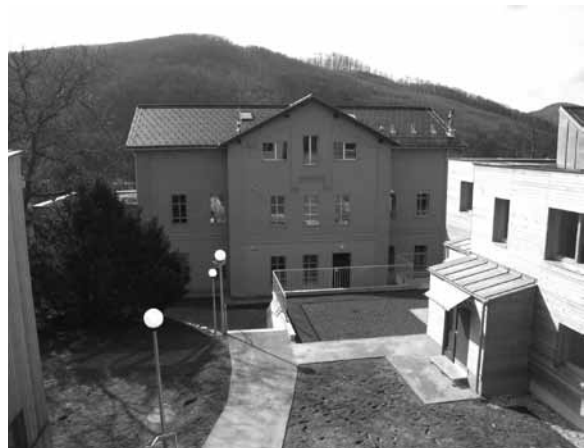
Fotografía de la fachada posterior de la Villa.

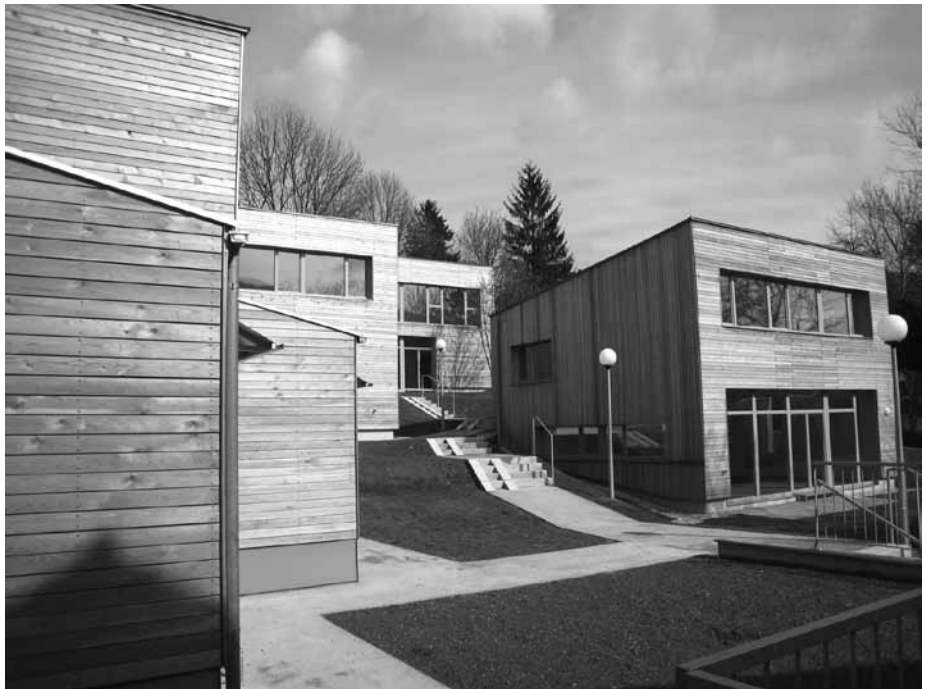
Casas unifamiliares del sector  
norte del terreno (E)

De nuevo con el mismo sistema constructivo, estas casas (E) se adaptan al terreno con medios niveles. Los cimientos y placas contra el piso son de concreto del lugar. Una escalera en el centro conduce del acceso situado en la fachada norte de la vivienda a la zona social, la cual se abre hacia el sur y cuenta con una terraza enfrente. También tienen aberturas hacia el este y el oeste, según las posibles vistas atractivas. En la zona posterior inferior hay depósitos y cuartos de servicio. En el nivel del acceso hay también una alcobá y los sanitarios. Subiendo medio piso, se llega a otras dos alcobas. Los techos de césped están inclinados hacia el norte, aumentando la captación solar por el sur y al mismo tiempo desapareciendo visualmente al fundirse con el verdor del paisaje, cuando se mira desde la urbanización vecina.
