De Conto, Ferdinando; Matheus Eidt, João; Donaduzzi, Liziane; Ribeiro, Jean D.; Sawazaki, Renato  
USO DE MALLA DE MARLEX® EN EL TRATAMIENTO DE FRACTURAS DE SUELO DE ÓRBITA

Revista Chilena de Cirugía, vol. 66, núm. 3, junio-, 2014, pp. 254-258

## USO DE MALLA DE MARLEX® EN EL TRATAMIENTO DE FRACTURAS DE SUELO DE ÓRBITA\*

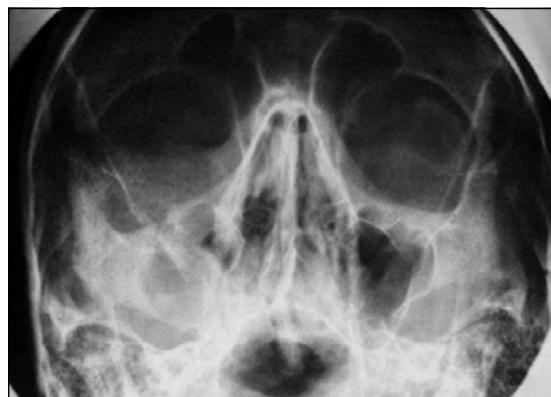
Figura 1. Examen radiográfico de Waters revelando defecto en el suelo de órbita y hemonisinus a la derecha.

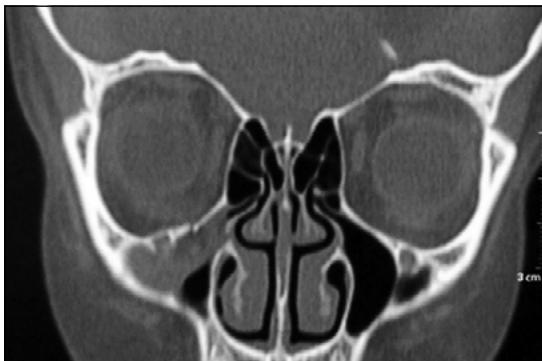
**Figura 2.** Tomografía computarizada de la cara en plano coronal revelando trazo de fractura en el suelo de órbita derecha estirándose al seno maxilar parcialmente llenado por material con densidad de partes suaves representando un hemosinus.

Paciente varón, 18 años, víctima de una agresión física, llegó a la sala de urgencias del Hospital da Cidade de Passo Fundo-RS, con un traumatismo en la cara. El examen físico mostró edema facial, en especial periorbitario derecho, además de equimosis conjuntival, diplopía, enoftalmos y leve oftalmoplejía. El examen radiográfico de Water's reveló hemonisinus a la derecha, pero fue de difícil identificación de la fractura de órbita (Figura 1). La TC de la cara en los planos coronal y axial reveló el defecto en el suelo de la órbita derecha, sin otras fracturas (Figura 2). El examen físico reveló ausencia de lesiones oftálmicas.

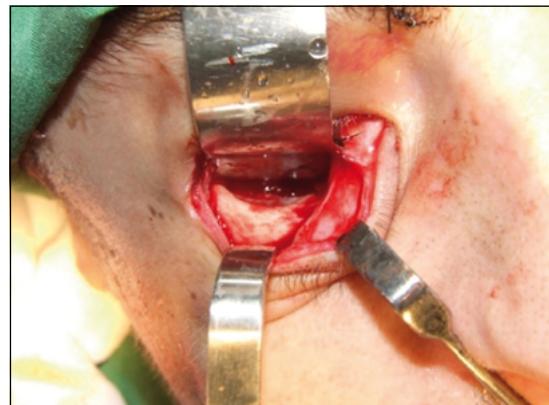
**Figura 3.** Acceso quirúrgico transconjuntival con la disección de los planos musculares de la piel con el fin de exponer la fractura y el resto del suelo de la órbita, por lo que el contenido orbital fue cuidadosamente elevado del seno maxilar.

fractura y el resto del suelo de la órbita, por lo que el contenido orbital fue cuidadosamente elevado del seno maxilar (Figura 3). Entonces se utilizó una malla de Marlex® para corregir el defecto, y esta fue adaptada y fijada al suelo de la órbita con un tornillo de titanio fijado en el contorno del bastidor orbitario (Figura 4).

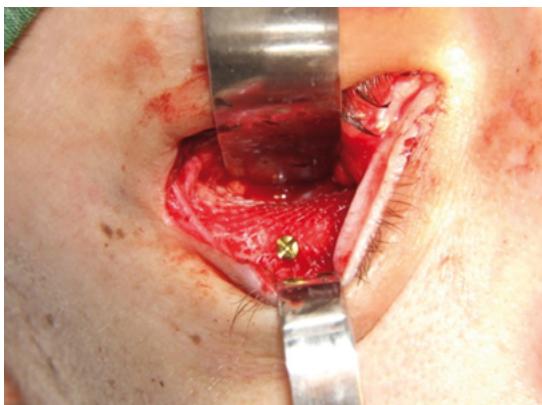
**Figura 4.** Aspecto transoperatorio tras la instalación de la malla de Marlex® bien adaptada y fijada al suelo de la órbita con un tornillo de titanio fijado en el contorno del bastidor orbitario.

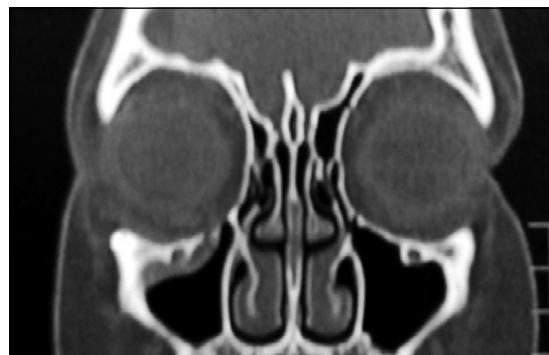
**Figura 5.** TC control de 60 días. El análisis comparativo con la prueba anterior, evidencia alteraciones morfoestructurales postquirúrgicas del suelo orbitalio derecho y del seno maxilar correspondiente, bien como la reducción de la cantidad de material con densidad de partes suaves en el interior del seno maxilar derecho.

Los planos de tejidos fueron suturados con sutura absorbible y para la piel se utilizó sutura intradérmica. Después del control clínico y tomográfico de 30 y 180 días (Figura 5) se pudo observar las funciones normales de los movimientos oculares, la nivelación de la pupila y la eliminación de la diplopía sin secuelas o complicaciones.
