# Loft de la Aduana

## Barrio Puerto

A continuación se presenta un resumen del informe técnico para la intervención del edificio ubicado en calle Cochrane N° 25, sector colindante al edificio de la ex Aduana, de propiedad de la Sociedad Inmobiliaria Cochrane Ltda. y cuyo proyecto de rehabilitación está a cargo de la oficina S+S Arquitectos.

#### LOFT DE LA ADUANA

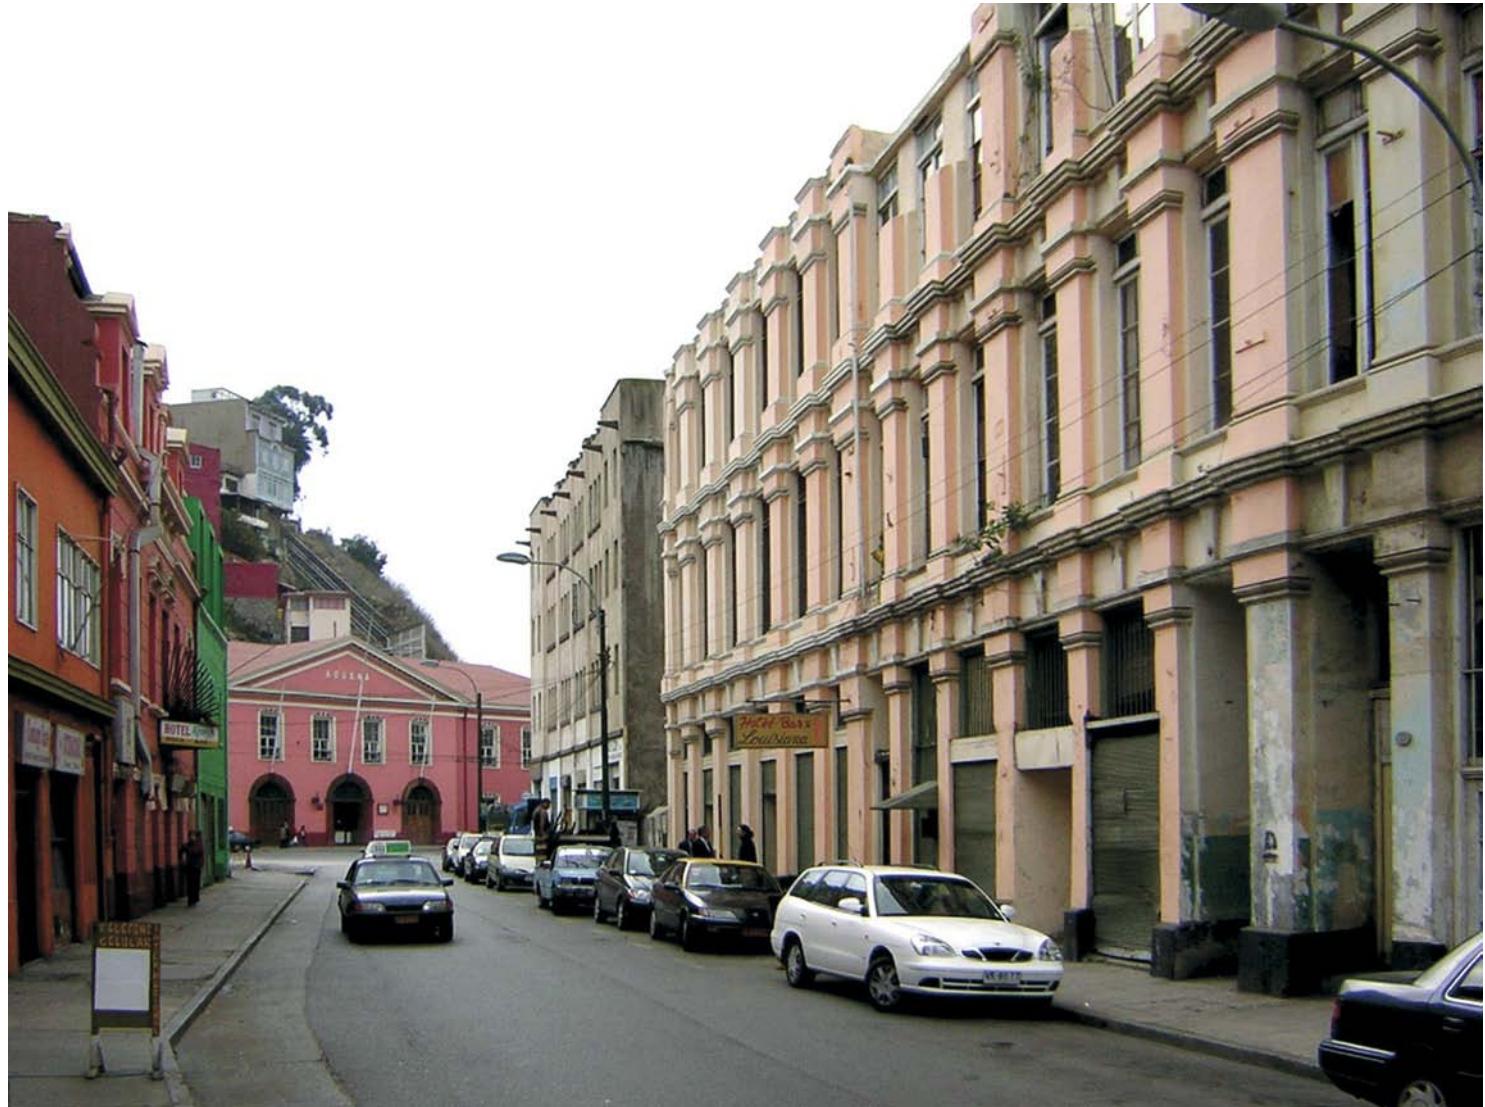
01 Fachada calle Cochrane. Fuente: Matías Swinburn

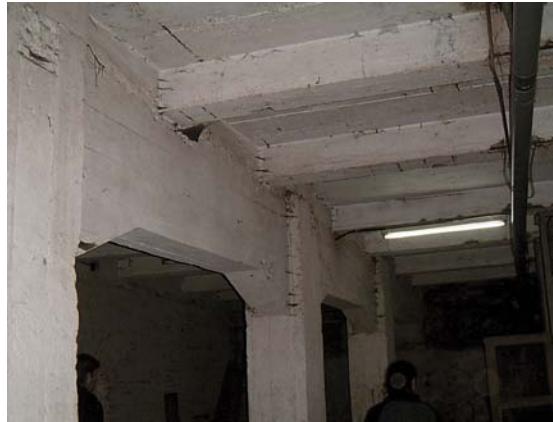
04 Pórticos acartelados de hormigón armado. Fuente: Gabriela Muñoz, Mauricio Sánchez

El entrepiso es una losa de hormigón armado construida el año 1942 en reemplazo del envigado de madera original que suponemos igual a los existentes en los pisos superiores. Es una superficie de hormigón armado compuesta por 20 viguetas apoyadas en los pórticos sobre las que se extiende una losa.

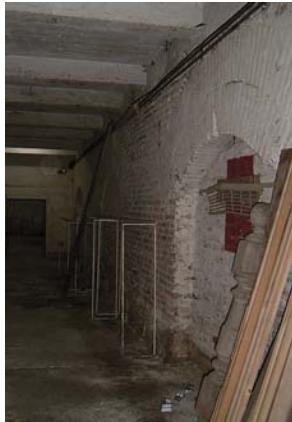
05 Arcos tapiados del muro central de albañilería. Fuente: Gabriela Muñoz, Mauricio Sánchez

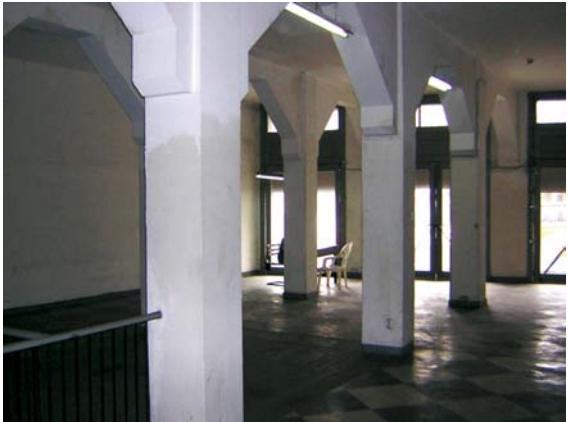
06 Pórticos del primer piso. Fuente: Matías Swinburn

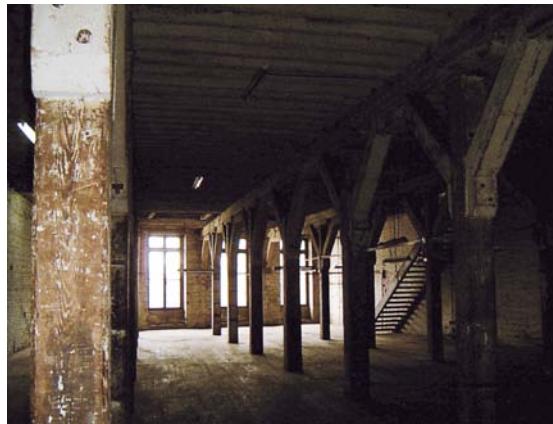
07 Pórticos de madera del segundo piso y escalera al tercer piso. Fuente: G. Muñoz, M. Sánchez

El entrepiso está compuesto por un envigado de madera y un entablado. La altura libre es de 4,17 m.

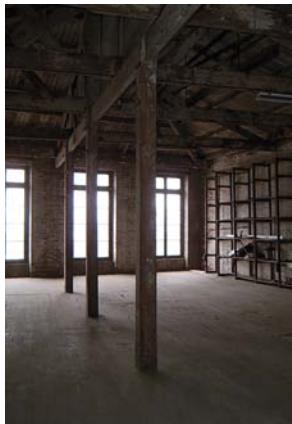
08 Pilares tercer piso y viga superior de amarre. Fuente: Gabriela Muñoz, Mauricio Sánchez

La estructura del tercer piso consiste en un eje central

de pilares de madera conectados por una viga superior. La altura libre a la base de la viga es de 3,47 m.

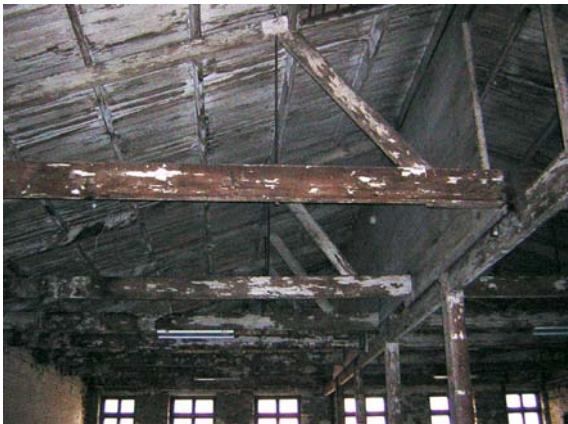
09 Cerchas de madera con tensores metálicos. Fuente: Matías Swinburn

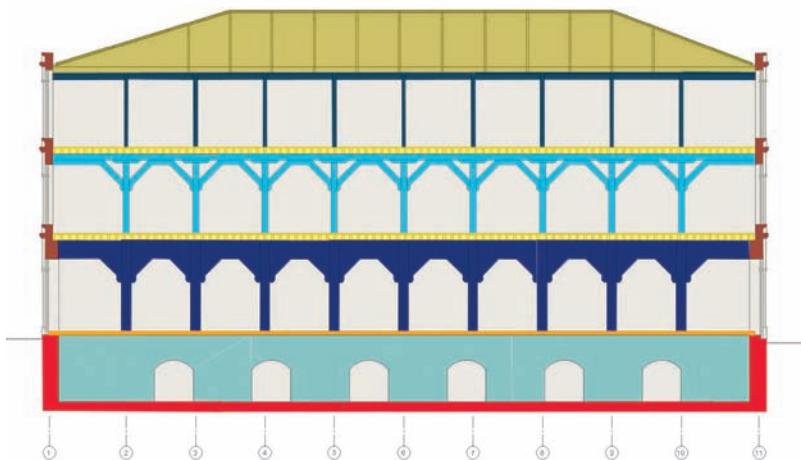
- Muro de contención
- Losa hormigón armado
- Entrepiso de madera
- Cerchas de madera
- Pórtico estructura cubierta
- Muro albañilería subterráneo
- Pórtico hormigón armado
- Pórtico de madera
- Muro albañilería medianeros

11 Corte longitudinal esquemático de materialidades. Fuente: Paramento Ltda.

Tiene construidos tres pisos más subterráneo, con un sistema estructural combinado de pórticos de hormigón armado y madera en su estructura interior y albañilería en los muros medianeros y fachadas. Los entrepisos son de hormigón armado en el primer piso y envigados de madera en los dos siguientes. La estructura de cubierta es a base de cerchas de madera. Los muros perimetrales, tanto los medianeros como las fachadas son de albañilería simple de ladrillo. Este inmueble presenta una morfología espacial de planta libre que se condice con su uso original y actual para bodega y depósito. Los niveles se conectan a través de escaleras excepto el subterráneo al que se accede desde la calle.

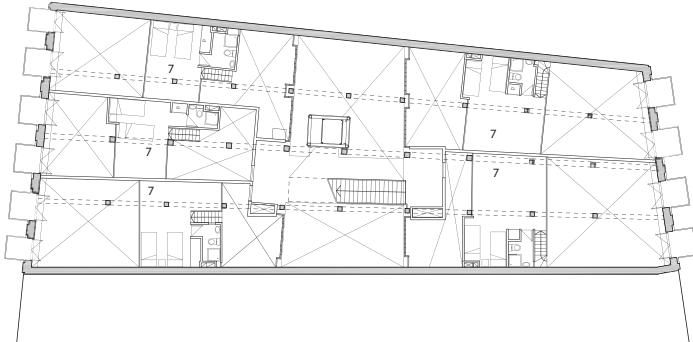
PLANTA nivel +9,03 m

- 1 Estacionamientos
- 2 Monta autos
- 3 Hall de acceso
- 4 Local comercial
- 5 Recepción
- 6 Patio interior
- 7 Loft
- 8 Duplex
