OBRAS EN LA BASÍLICA DEL SALVADOR

SANTIAGO, CHILE

**DINO BOZZI
FRANCISCO PRADO**

2012-2013

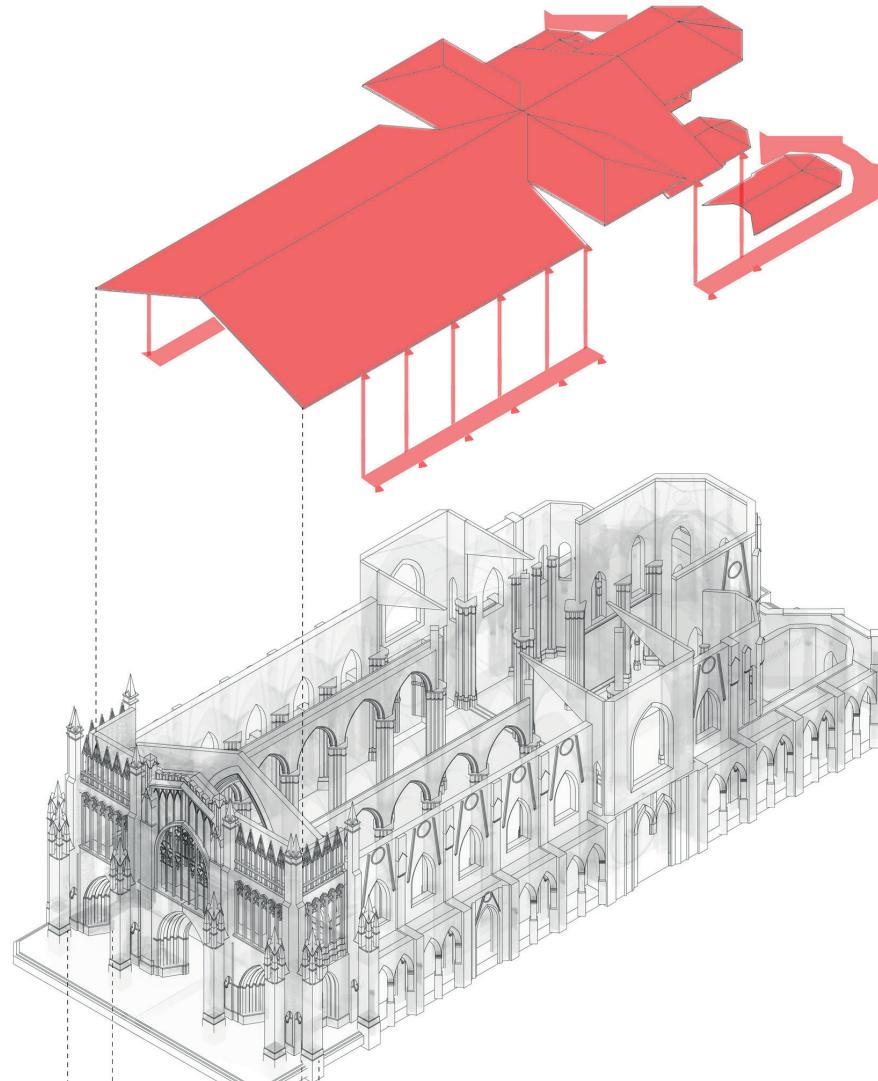
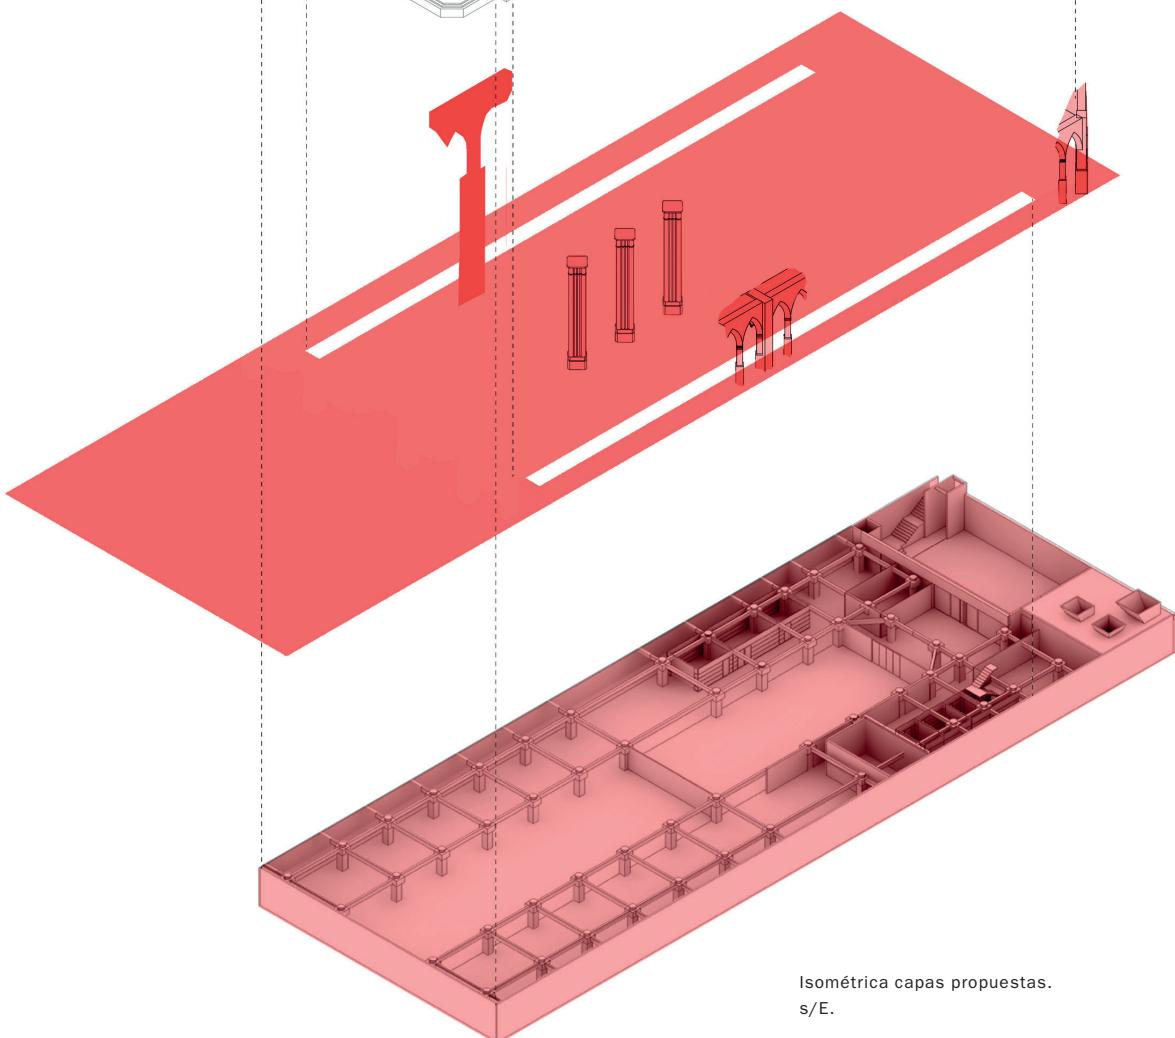
Isométrica capas propuestas.
s/E.

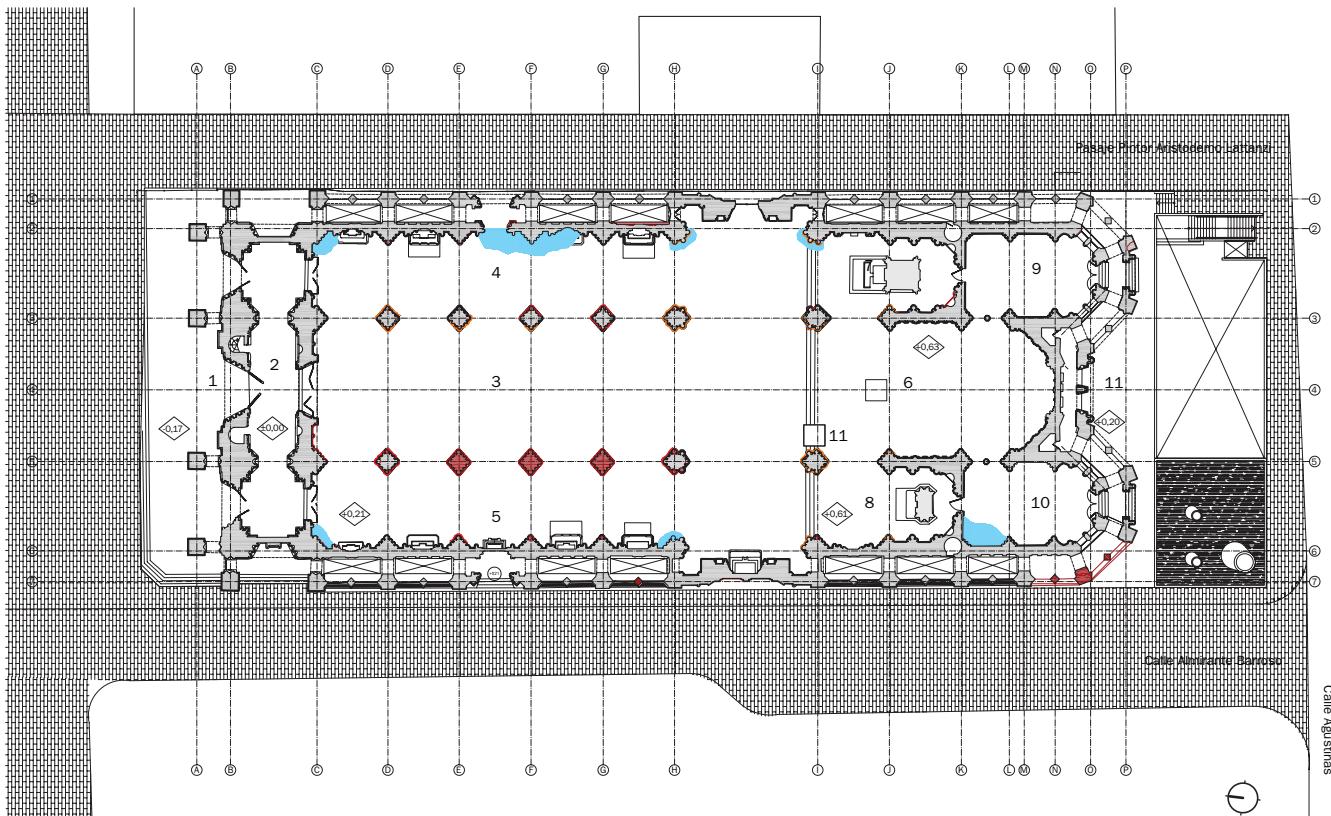
Planta de primer piso. E. 1: 750.

1. Acceso principal
2. Nártex
3. Nave central
4. Nave oriente
5. Nave poniente
6. Altar principal
7. Altar Virgen
8. Altar San José
9. Capilla
10. Sacristía
11. Ambón
12. Nivel exterior

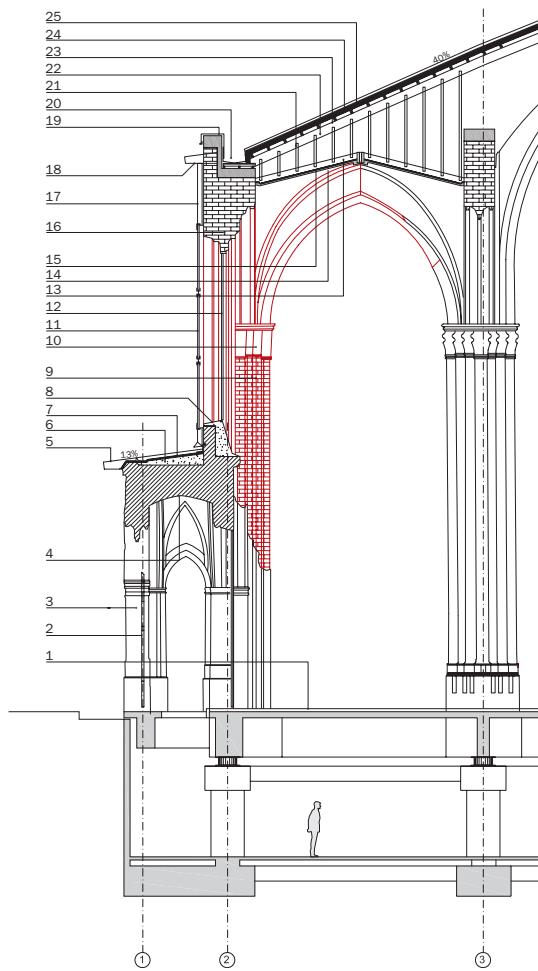
Escantillón restauración nave lateral.
E. 1: 250.

1. Pavimento de granito, seg. det.
2. Reja plegable de acero, seg. det.
3. Bóveda de ladrillo existente, limpieza, reintegración y consolidación estructural, seg. proyecto.
4. Bóveda de ladrillo existente, limpieza superficial y consolidación estructural, seg. proyecto.
5. Gárgola de cobre, seg. det.
6. Relleno en hormigón pobre.
7. Emballetado de cobre sobre aislación térmica.
8. Alféizar de hormigón, seg. det.
9. Columna de albañilería maciza, terminaciones a la vista, seg. det.
- Sección similar a existentes.
10. Reposición de capitel por anastilosis.
11. Vidrio con filtro UV.
12. Nuevo vitral, seg. proyecto.
13. Estructura de bóvedas similar a existente.
14. Empalillado de álamo, 1 x 1" @2".

15. Enlucido de yeso con arena gruesa, e = 2 cm. Terminación 3 mm de yeso puro.
16. Arco apuntado de madera maciza, con arranques reforzados y terminación a la vista, seg. det. Sección similar a existentes.
17. Bajada aguas lluvia de cobre, seg. det.
18. Cubeta con rebalse de cobre, seg. det.
19. Forro cobre, seg. det.
20. Canal aguas lluvia, 70 x 40 cm, s. det.
21. Estructura de cielo 3 x 2".
22. Estructura techumbre, seg. cálculo.
23. Costaneras, seg. cálculo.
24. Panel isotérmico contraplacado 18 mm.
25. Emballetado de cobre.

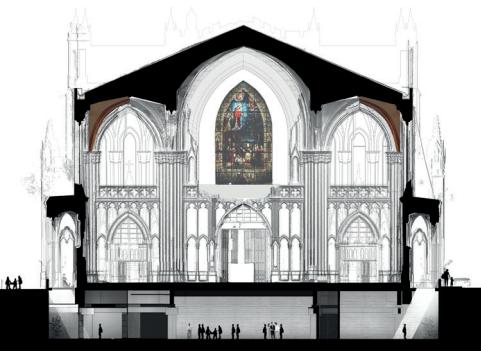
Imagen interior, corte transversal. s./ E.

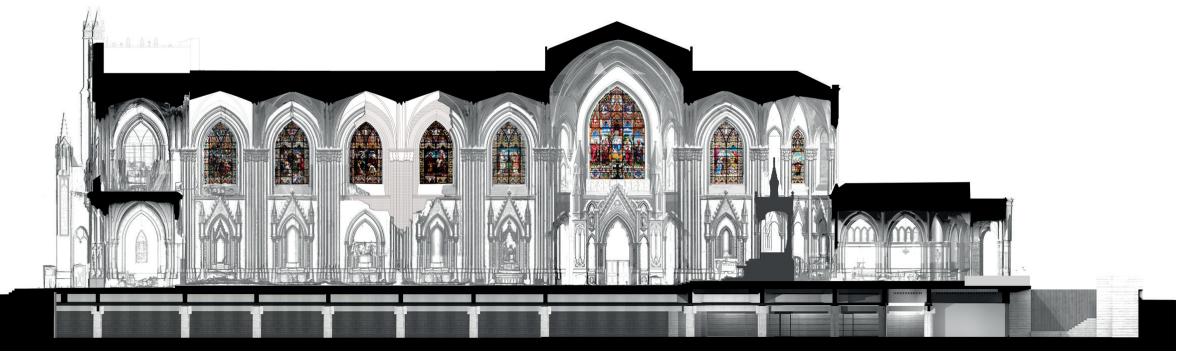
Imagen interior, corte longitudinal. s./ E.

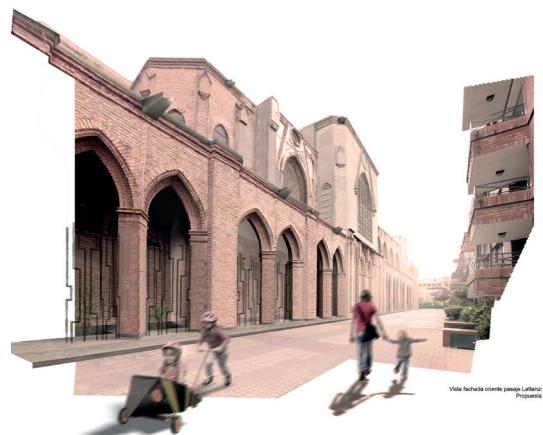
Vista desde pasaje Lattanzi, propuesta fachada oriente.

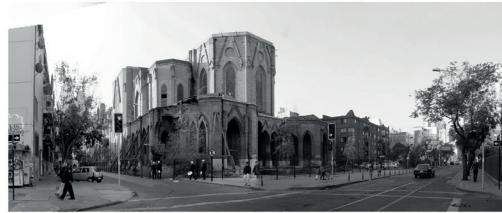
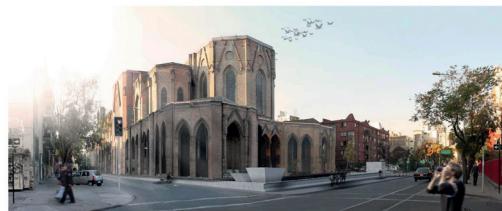
Vista desde esquina de calles Almirante Barroso y Agustinas, estado actual y estado posterior a su restauración.

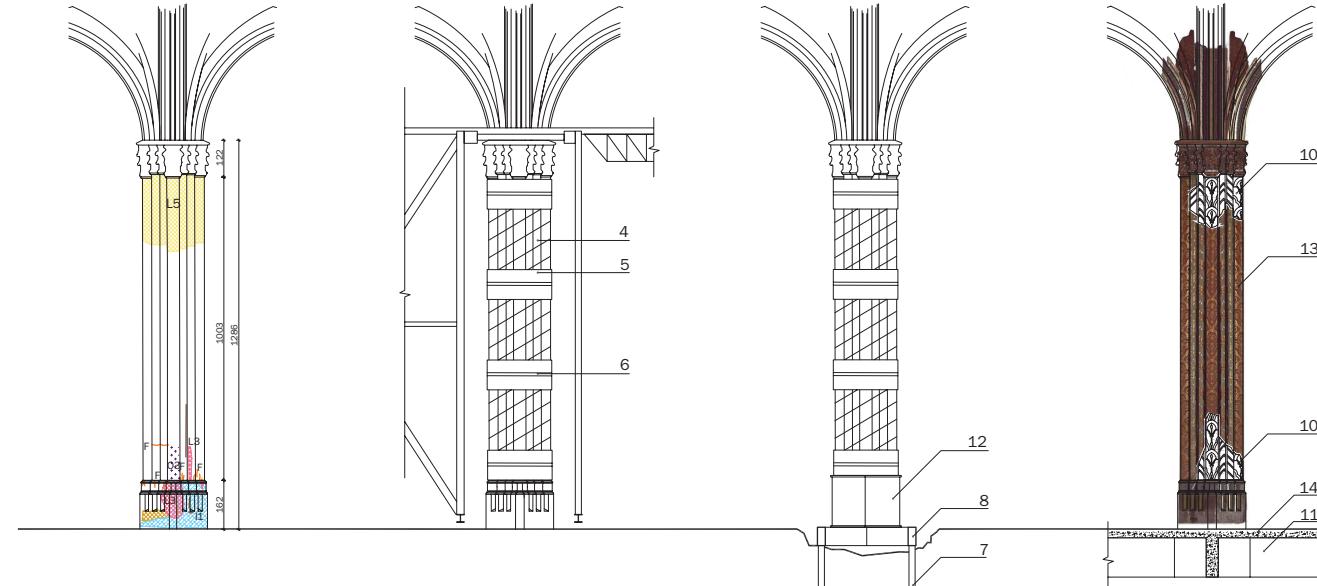
Secuencia de intervención columna aislada. Leyenda:

1. Baquetón de albañilería ø 20 cm.
2. Baquetón de albañilería ø 40 cm.
3. Basamento albañilería estucada.
4. Tyvek para proteger superficie policromada de la columna.
5. Espuma.
6. Eslingas de carga sobre espuma.
7. Micropilotes.
8. Viga auxiliar.
9. Nueva losa.
10. Reintegración.
11. Entramado de vigas.
12. Abrazadera de acero.
13. Restauración.
14. Losa.
