Ingeniería. Investigación y Tecnología, vol. XV, núm. 1, enero-marzo, 2014, pp. 29-40

Resistencia al clima tropical de aceros galvanizados con y sin recubrimiento

Tropical Weather Resistant Galvanized Steel Coated and Uncoated

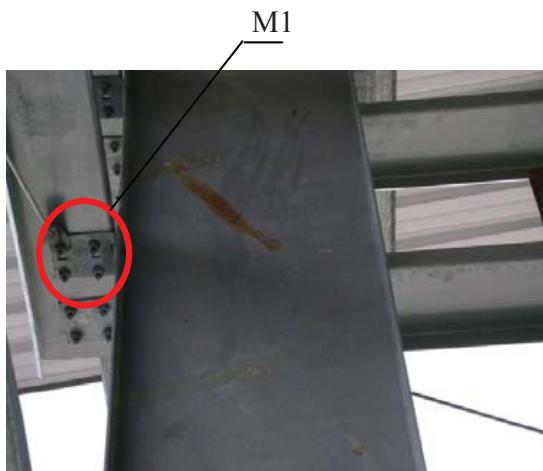
Figura 1. Muestra M1: Estructura metálica de acero galvanizado en explotación

La figura 1 refleja la muestra M1 en condiciones de explotación y por los elevados requerimientos mecánicos, constructivos y medioambientales a los que está expuesta se le realizó el análisis microestructural, así como a la muestra M2 (ASTM E407:07; ASTM E3:2011).

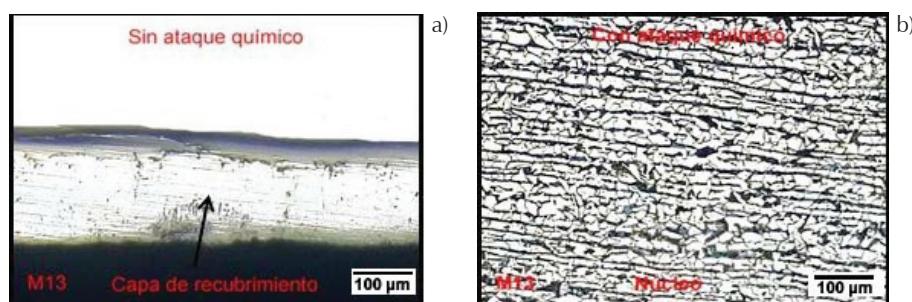
Figura 2. a) Observación microestructural de la muestra M1 del recubrimiento sin ataque y b) el núcleo con ataque con aumentos de 100 x

Las muestras fueron observadas con aumento de 100x. Antes del ataque químico, en la muestra M1 se observa una capa de recubrimiento de un espesor promedio de 135 µm, y después del ataque con nital a 2%, se observó en el núcleo una microestructura de ferrita en forma de granos más perlita formando bandas en el sentido del laminado (figuras 2a y b). En la determinación del espesor del recubrimiento por el método magnético se obtiene un espesor promedio de 145 µm, clasificando como Z 900 (ASTM A653-2006a).

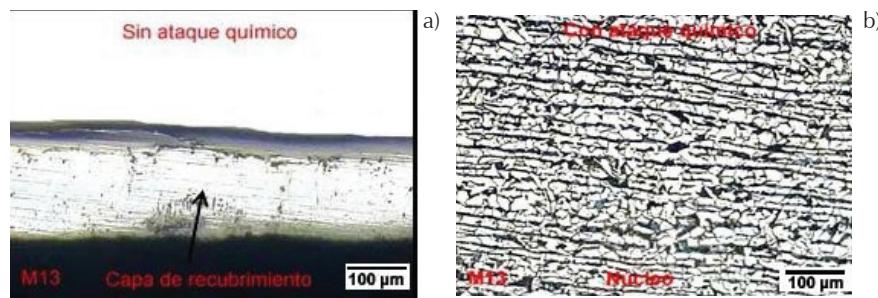
Figura 3. a) Observación microestructural de la muestra M2 del recubrimiento sin ataque y b) recubrimiento con ataque y el núcleo con aumentos de 100 x

Antes del ataque químico, en la muestra M2 se observa la capa de recubrimiento de un espesor mucho más reducido, y después del ataque con nital a 2%, se observó en el núcleo una microestructura de ferrita laminar compuesta de granos de ferrita y perlita, con un tamaño de grano ferrito entre 7 y 8 (ASTM E112-1988), (figuras 3a y b). En la determinación del espesor del recubrimiento de la muestra M2 por el método magnético se obtiene un espesor promedio de 22,7 μm , clasificando como Z 275 (ASTM A653-2006a).

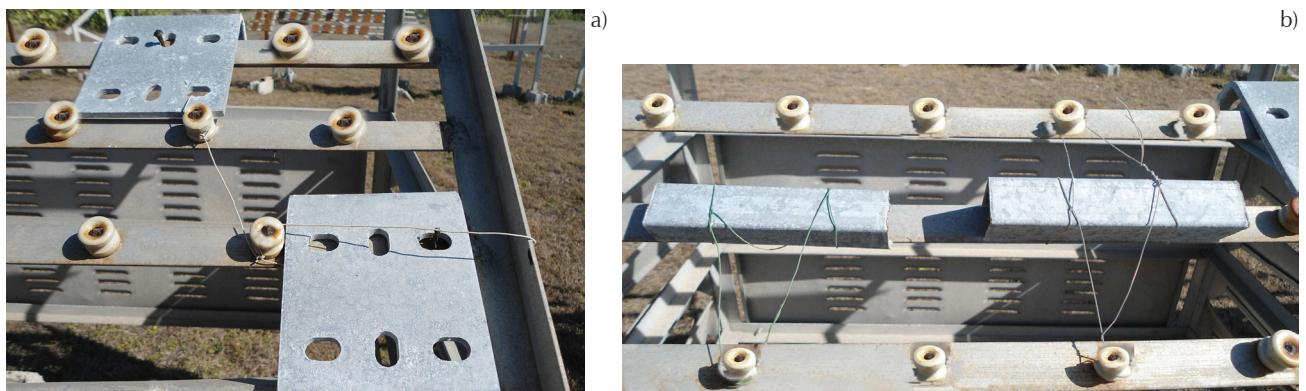
Figura 4. a) Muestra M1, expuesta a 8 meses de ensayo natural en ambiente marino costero, b) muestra MR28, expuesta a 12 meses de ensayo natural en ambiente marino costero

La muestra M1 lleva en exposición un periodo de 12 meses y se encuentran aún sin afectaciones. La figura 4a, muestra una fotografía de estas muestras en su evaluación tras 12 meses de exposición. Y la muestra MR28, correspondiente al perfil de acero galvanizado sin el recubrimiento protector de PVC, se encuentra expuesta por 17 meses, la figura 4b muestra una foto de esta muestra en su evaluación tras 12 meses de exposición, permaneciendo sin afectaciones.

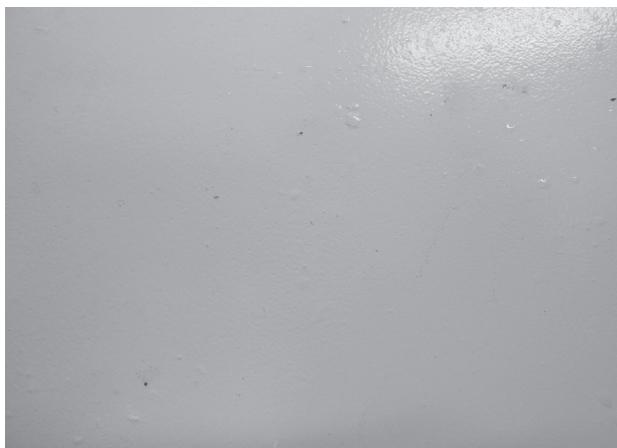
Figura 5. Foto de la muestra MR23, tras 1000 horas de exposición en niebla salina neutra

En el caso de las muestras MR23 y MR24, planchas de acero de galvanizado con recubrimiento de pintura electrostática de poliéster, ante el ensayo de niebla salina neutra presentaron un grado de ampollamiento de 2(S2) según norma de referencia (UNE EN ISO 4628-2: 2004), (figuras 5 y 6). Como se aprecia en la figura 6, la

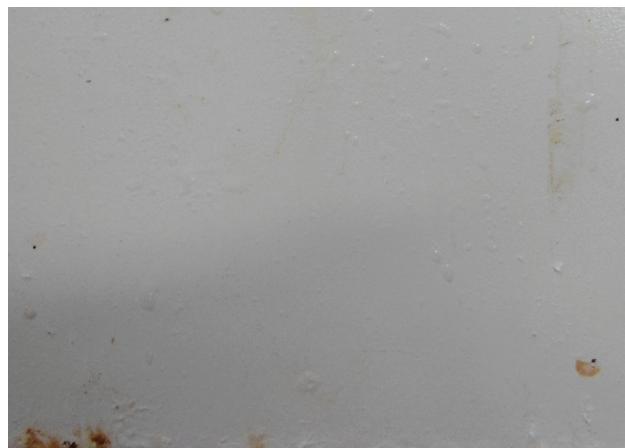
Figura 6. Foto de la muestra MR24, tras 1000 horas de exposición en niebla salina neutra

muestra MR24 presentó además signos incipientes de corrosión, presumiblemente debido a irregularidades de los aplicadores de pintura y/o a la limpieza previa de la superficie.

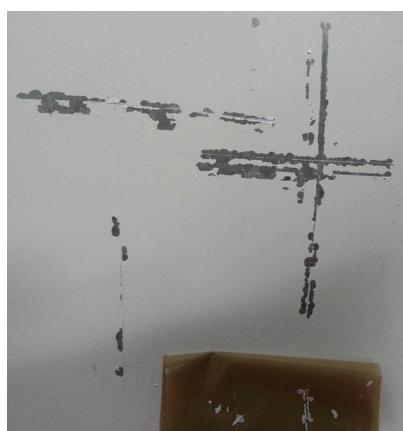
Figura 7. Foto donde se evidencian los resultados del ensayo de adherencia, muestra MR24

cuadrados desprendidos de forma total o parcial, con clasificación clase 3 según ISO/Clase 2B según ASTM. Obviamente, en el sustrato empleado de acero galvanizado, el recubrimiento no es efectivo al no presentar buena adherencia, ocurriendo un desprendimiento en bandas apreciado en la figura 7.

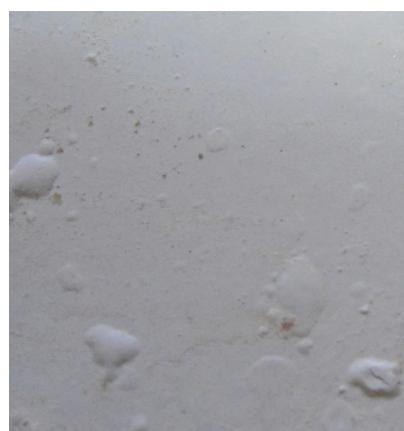
Figura 8. Muestra MR2, expuesta a 1000 horas de niebla salina neutra

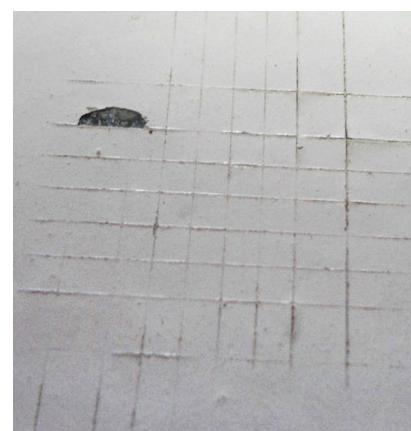
Figura 9. Muestra MR2 posterior al ensayo de adherencia por el método de corte por enrejado

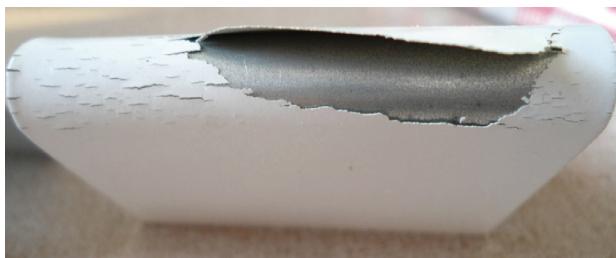
Figura 10. Foto de la muestra MR25, posterior al ensayo de plegado

En los ensayos físicos, mecánicos y paramétricos efectuados en las muestras ensayadas, se obtiene para la muestra MR25 un valor promedio de dureza Buchholz de 79, presentando la misma problemas evidentes de fisuración y desprendimiento del recubrimiento en el ensayo de resistencia a la fisuración durante el plegado (figura 10). La muestra MR26 obtuvo valores de dureza Buchholz de 66, ya bastante inferiores al óptimo recomendado por la literatura (Qualicoat, 2012). En la determinación del espesor del recubrimiento (tabla 4), para las muestras MR25 y MR26 se obtienen valores totales promedios de 134.8 μm y 41.1 μm , ambas partiendo de una chapa de acero galvanizado con valor promedio de 20.7 μm de espesor del galvanizado clasificando como G90 (ASTM A653- 2006a); garantizándose en MR25 un espesor del recubrimiento aplicado de 114.1 μm y para MR26 un prelacado con valores aproximados de 8.3 μm , para finalmente aplicar recubrimiento de poliéster de espesor promedio de 12.5 μm . Según la determinación del brillo la muestra MR25 clasifica como categoría II: semibrillante con un 51.5%, y la muestra MR26 como categoría: mate con un 18.1%. La muestra MR26 no presentó afectaciones en el ensayo de plegado (figura 11).

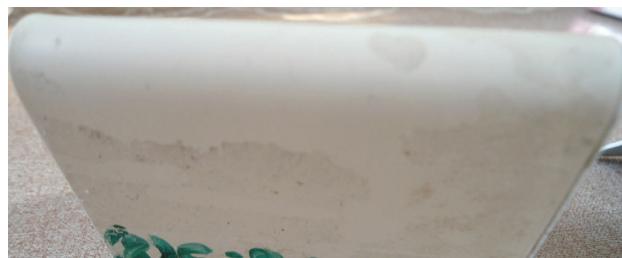
Figura 11. Foto de la muestra MR26, posterior al ensayo de plegado
