Influencia del tamaño del cristal de cinc de láminas de acero galvanizadas en ambientes
que contienen cloruros y sulfatos

Facultad de Ingeniería, vol. 24, núm. 39, julio-diciembre, 2015, pp. 99-108

Zinc galvanized steel sheets crystal size influence in environments containing chlorides and sulfates

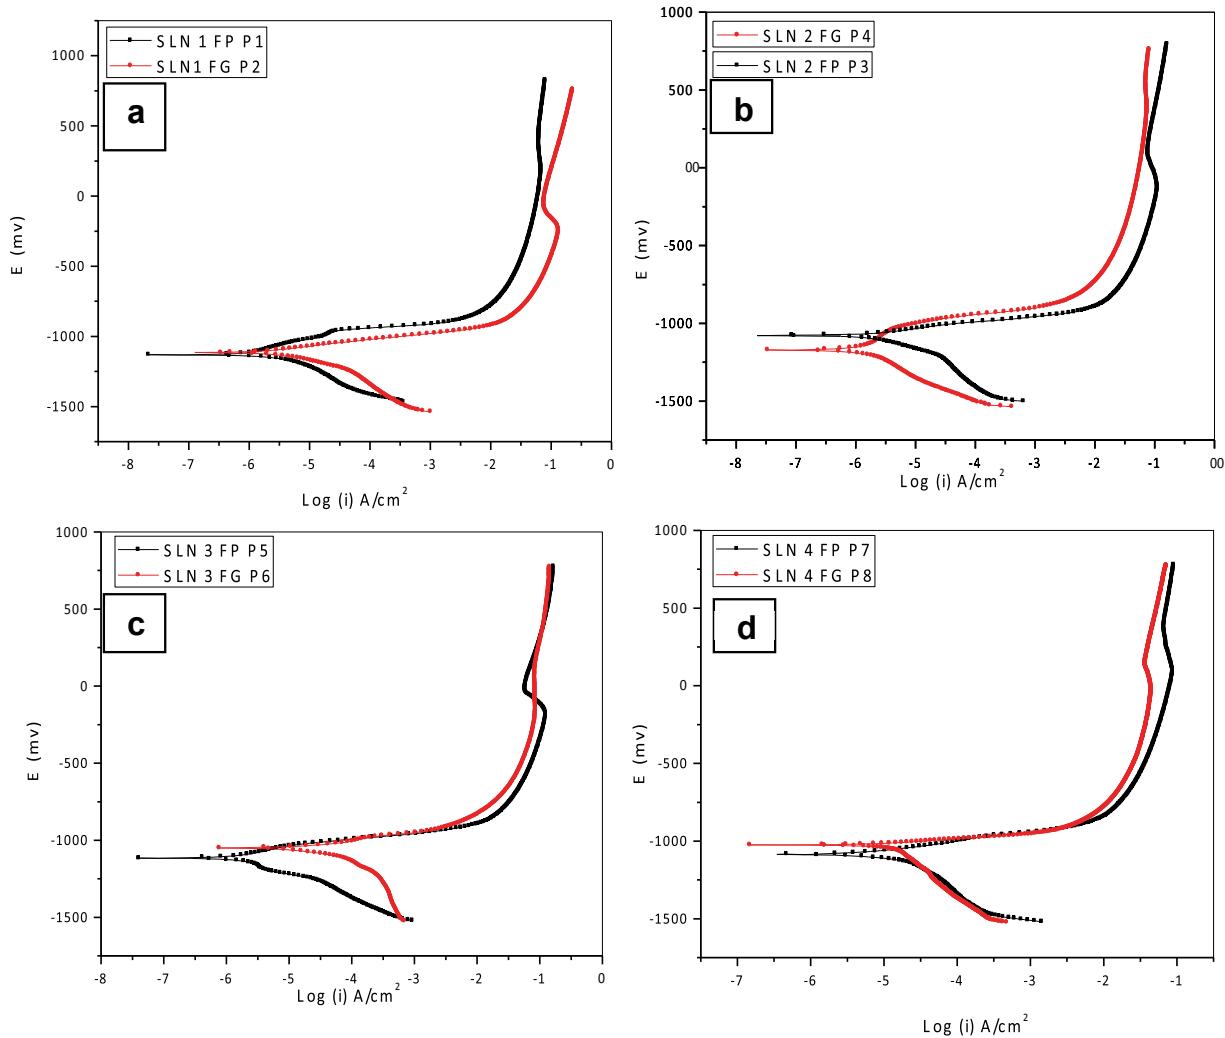
FIG. 1. Curvas de polarización potenciodinámicas de acero galvanizado para tamaño del cristal pequeño y grande. (a) Solución 1, (b) Solución 2, (c) Solución 3, (d) Solución 4.

En las figuras 1(a), 1(c) y 1(d) se observa un desplazamiento de la densidad de corriente hacia valores más positivos, indicando un mayor deterioro del recubrimiento; esto se debe, por una parte, a que las concentraciones de los iones agresivos interactúan con la superficie del recubrimiento. Haciendo una comparación entre la solución 1 y la 2, se espera que a altos contenidos de iones cloruro, el deterioro del recubrimiento sea mayor, pero por medio de los resultados obtenidos se puede observar que se presenta mayor velocidad de corrosión para la solución 1, como consecuencia del efecto de los iones de cloruro, que inician el ataque por difusión a través de la capa de galvanizado, llegando al sustrato o material base; pero son los sulfatos los encargados del deterioro de este,

Con el fin de evaluar la influencia del tamaño del floreado o del cristal (pequeño y grande) en el comportamiento electroquímico de láminas de acero galvanizadas, se parte del análisis de las curvas potenciodinámicas, como se muestran en la Fig. 1.

Por otra parte, también se puede observar la influencia que ejerce el tamaño del cristal en el proceso corrosivo del galvanizado. En las figuras 1(a), 1(c) y 1(d) se puede observar que los cristales grandes presentan mayor velocidad de corrosión que los cristales pequeños. Cabe destacar que para la solución 3, con alto contenido de sulfatos, la velocidad de corrosión aumentó considerablemente en relación con las otras soluciones [6].

En las curvas potenciodinámicas se evidencia la influencia del tamaño del cristal de cinc en la velocidad de corrosión de las láminas de acero galvanizadas por inmersión en caliente, expuestas a

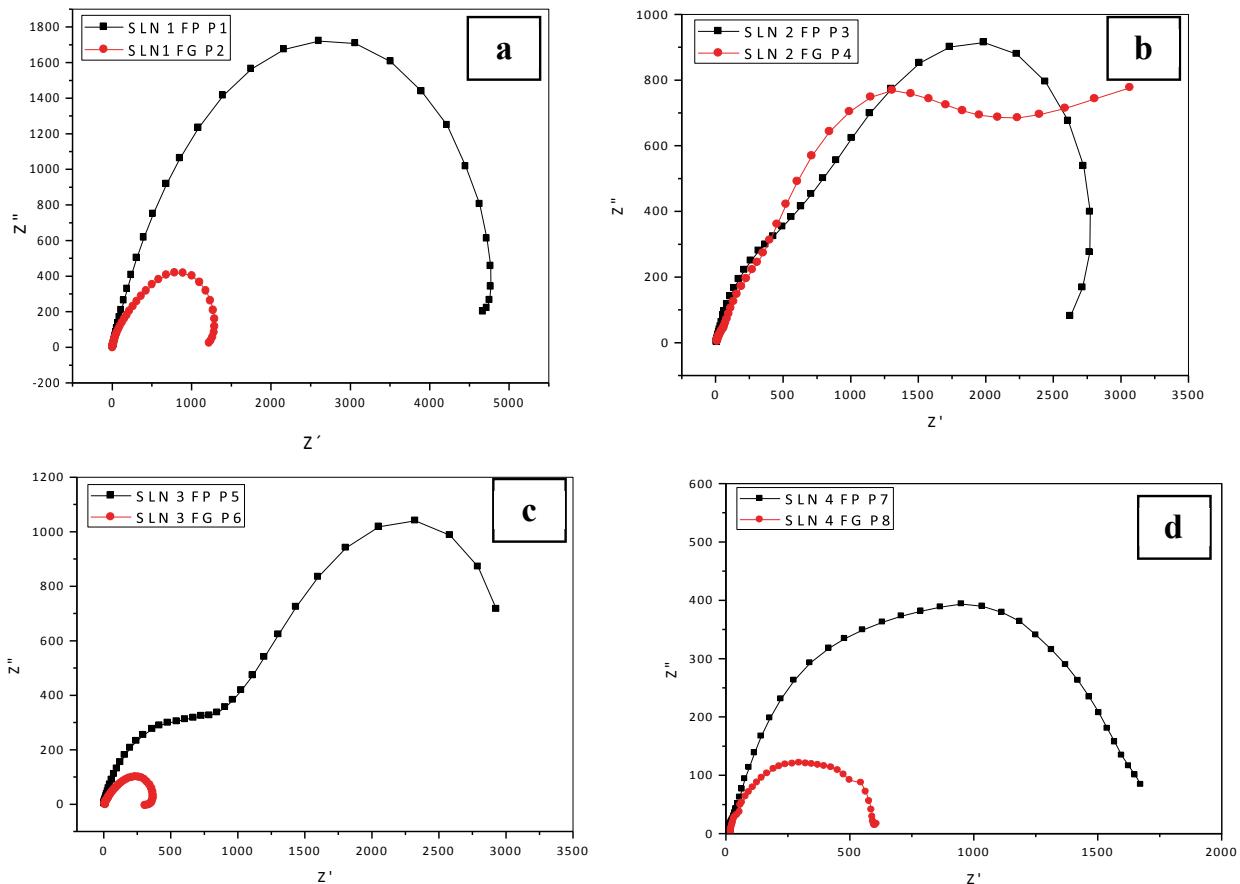
FIG. 2. Comparación curvas de Nyquist de acero galvanizado para tamaño de flor pequeña y grande. (a) Solución 1, (b) Solución 2, (c) Solución 3, (d) Solución 4.

Con el fin de estudiar las características resistivas y capacitivas del recubrimiento, se llevó a cabo un análisis mediante EIS. Por medio de los diagramas de Nyquist (ver figuras 2(a), 2(c) y 2(d)) se puede observar que la resistencia a la polarización de los cristales grandes es menor en las soluciones 1, 3 y 4; por esta razón se confirma que la velocidad de corrosión es mayor. Además, estos resultados se pueden relacionar con las características morfológicas de los cristales de cinc, pues los cristales pequeños

presentan un comportamiento más resistivo que los floreados grandes, debido a que son más homogéneos en la superficie, dado que su crecimiento es paralelo a la superficie del galvanizado e impide que se depositen impurezas, a diferencia del floreado grande, que presenta una estructura porosa, es decir, con alto valor de capacitancia. El comportamiento del diagrama de Nyquist para la solución 2 presenta un comportamiento contrario a los mencionados anteriormente, debido a que la flor grande es la que presenta mayor resistencia a la polarización, por lo tanto, menor velocidad de corrosión; esto se atribuye a que la zona expuesta (1 cm^2) tomó zonas brillantes de la flor grande, favoreciendo la resistencia a la corrosión.

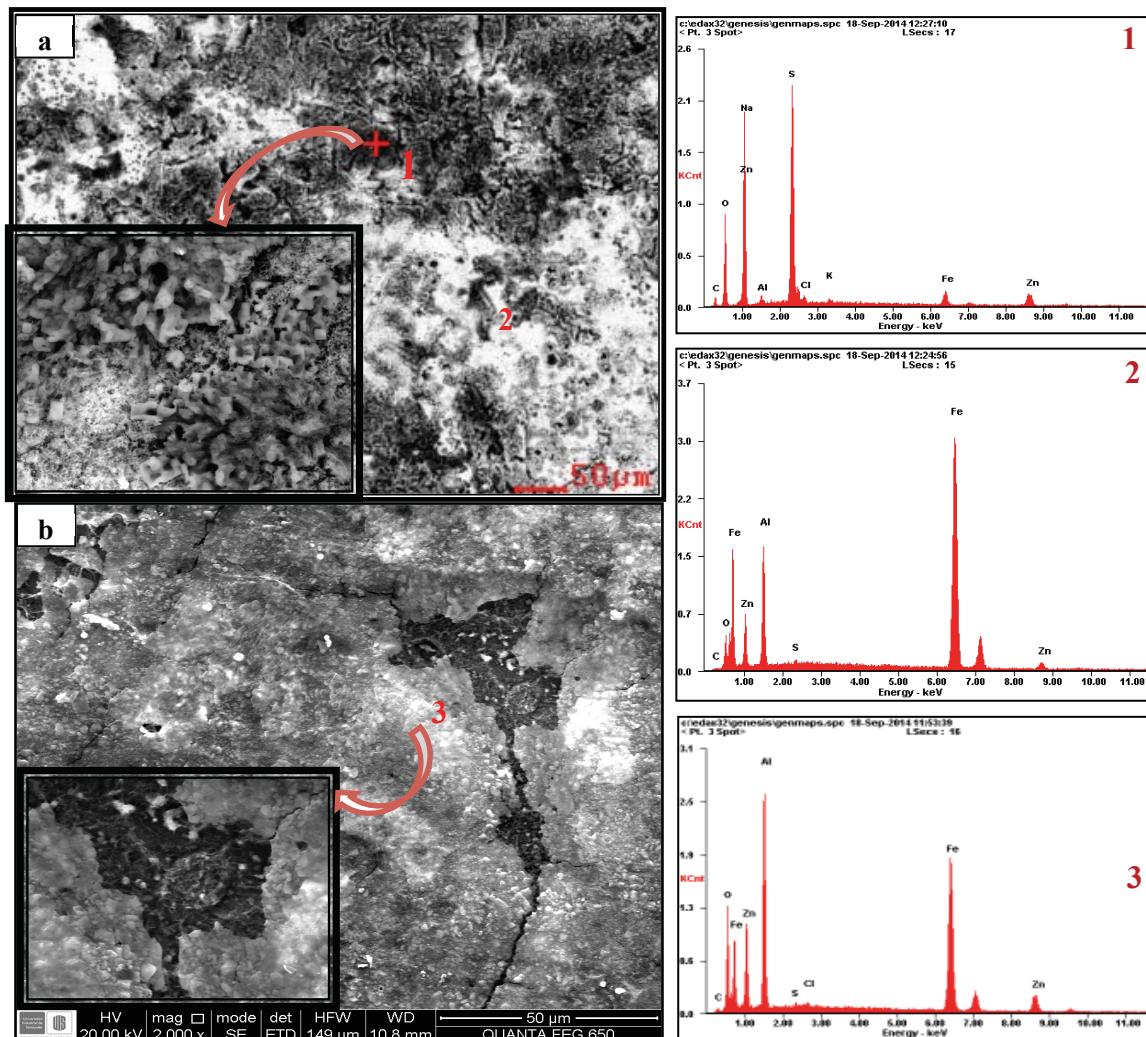
Mediante microscopía electrónica de barrido fue posible identificar la presencia de diferentes morfologías en la superficie del recubrimiento. En la Fig. 3a se observa la formación de islas asociadas a cristales pseudo-hexagonales que se ubican en la superficie del galvanizado [7]; dichos cristales, inicialmente, se asociaban a productos de corrosión comunes, como la simonkolleita ($Zn_5(OH)_8Cl_2(H_2O)$), formados principalmente por la presencia de iones cloruro, pero los resultados de EDS indican que el compuesto formado corresponde a la Gordaita ($Zn_4Na(OH)_6(SO_4)Cl(H_2O)_6$); esto se debe a la

Por otra parte, en esta misma micrografía, donde se señala la zona más clara, se puede observar mediante EDS la presencia de altos picos de hierro, que junto a las pequeñas cantidades de azufre, oxígeno y carbono dan, posiblemente, paso a la formación de hierro, denominado Hohmannita $Fe_2(H_2O)_4((SO_4)_2O)(H_2O)_4$.

FIG. 3. Micrografías de SEM y EDS para diferentes tamaños de flor en solución 4. [0,64 M NaCl y 0,28 M de Na₂SO₄]. a) Flor pequeña. b) Flor grande.

evolución de una fase a otra, por la presencia de sulfatos. Para este caso, según Castaño [9], se lleva a cabo una transformación morfológica; inicialmente, el carbonato de cinc pasa a ser simonkolleita, y una parte de esta, a gordaita, como producto final de corrosión que nuclea en los defectos de manera ortogonal a la superficie del recubrimiento [8, 9].

Las figuras 3a y 3b muestran una cantidad representativa tanto de aluminio como de hierro, que probablemente reaccionaron para formar un compuesto intermetálico de Fe-Al que mejora la resistencia del recubrimiento a la corrosión; como se mencionó, este compuesto se caracteriza por ubicarse entre el sustrato y el recubrimiento del zinc. Debido a que estas micrografías corresponden a las muestras atacadas con la solución 4, las altas concentraciones

de cloruros y sulfatos deterioraron los primeros productos de corrosión formados en los floreados grandes, permitiendo de esta manera observar la capa de Fe-Al formada.

También se puede observar que a diferencia de la Fig. 3a (floreando pequeño), la figura 3b muestra un mayor deterioro del recubrimiento, lo que se puede atribuir, principalmente, a la agresividad de la solución y al tamaño del cristal del cinc. De esta manera, se puede afirmar que las muestras con floreado grande presentan un efecto perjudicial en la resistencia a la corrosión; esto se debe a que en el proceso de galvanizado se adicionan elementos como antimonio y plomo, que disminuyen los sitios de nucleación de planos basales

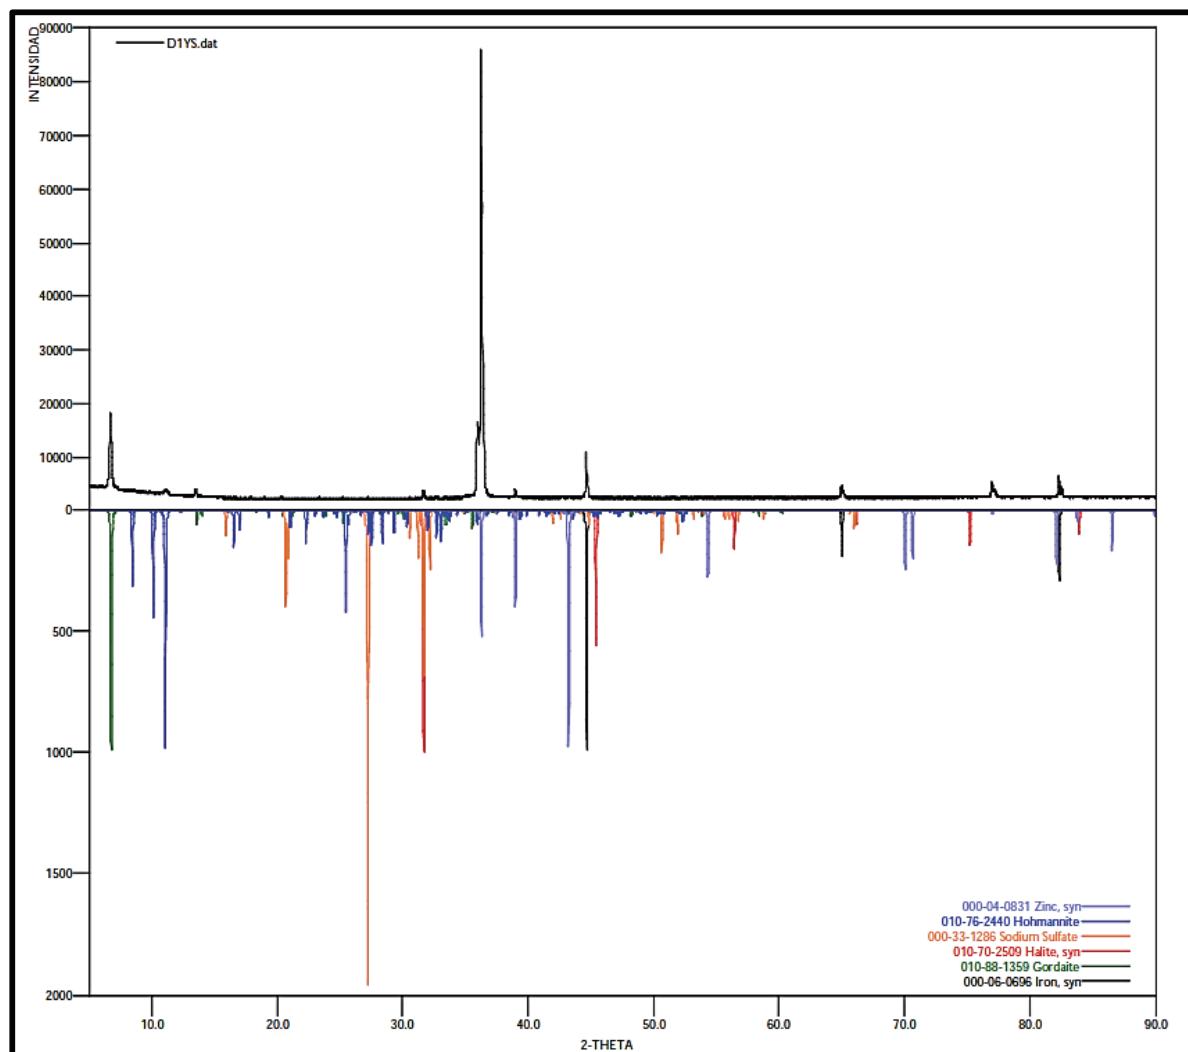
Según los resultados del DRX, en la Fig. 4 se pueden observar las fases cristalinas formadas, como la Gordaita ($Zn_4Na(OH)_6(SO_4)Cl(H_2O)_6$), como producto final de corrosión que nuclea en los defectos de manera ortogonal a la superficie del recubrimiento, como se mencionó anteriormente, afectando en mayor proporción el galvanizado.

FIG. 4. Difracción de rayos x para la solución 4 flor grande
