Mendoza-Rangel, J. M.; Flores-Jarquín, J. M.; De Los Santos, E. U.; Garcés Terradillos,
P.

Durabilidad de morteros de reparación sustentables expuestos a ambiente industrial

Recuperación de la Construcción, vol. 6, núm. 1, enero-abril, 2016, pp. 41-51

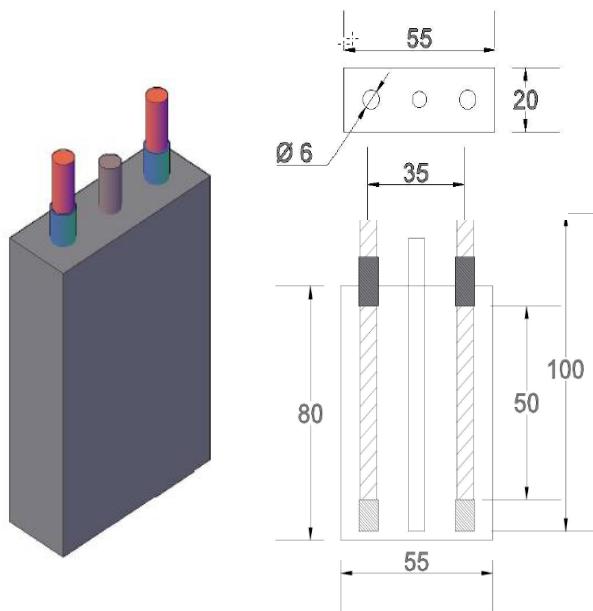
Para el ensayo de potenciales de corrosión .se fabricaron especímenes con dos varillas de acero de 6 mm de diámetro para dejar un recubrimiento de 7 mm, adicionalmente se colocó una barra de grafito del mismo diámetro para ser utilizado como contra electrodo.

Figura 1. Espécimen para evaluar la durabilidad de los morteros de reparación (unidades en mm)

El acero utilizado se preparó y limpio siguiendo el procedimiento establecido en la norma ASTM G1 (ASTM G 1), el cual consiste en remover completamente los productos de corrosión que pudiera tener antes de comenzar el ensayo. Despues de la limpieza del acero, se pesó y se encintó cuidadosamente para delimitar el área a estudiar (50 mm).

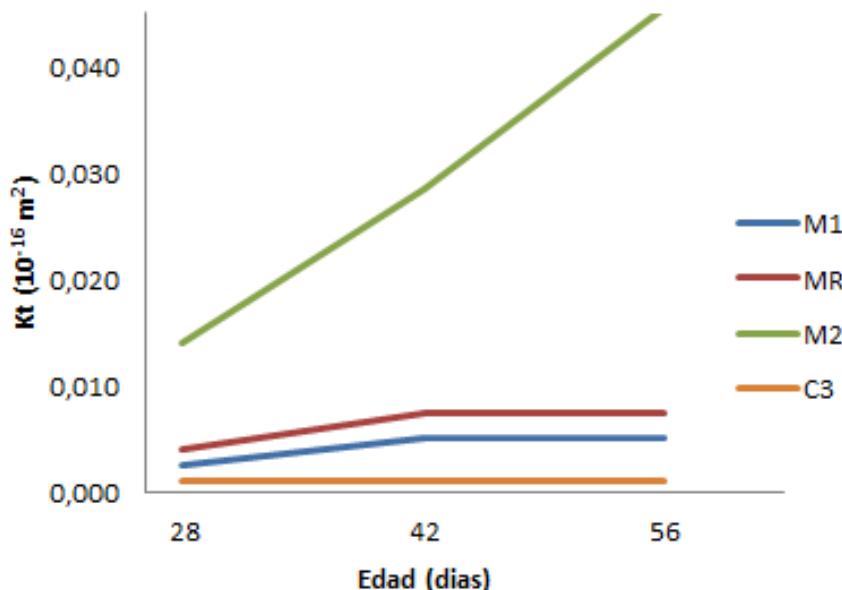
La Figura 2 muestra la relación de la permeabilidad al aire en el tiempo para los diferentes morteros. Se observa como la permeabilidad va en aumento en casi todos los morteros, siendo el mortero C3 el que presenta los menores valores de permeabilidad y sin aumentos en relación con el tiempo. El mortero C2 no se observa por los rangos de la escala, debido a que es demasiado permeable. Mientras que el mortero comercial C1 no pudo ensayarse debido a presentar una superficie rugosa y la presencia de agregados con mayor tamaño con respecto al resto de los morteros, pero como se observa en la carbonatación, no es posible medir su avance debido a que no presenta reacción alguna con la fenolftaleína (Figura 3).

Figura 2. Evolución de la permeabilidad del mortero (K_t) con el transcurso del tiempo.

Clase	kT (10^{-16}m^2)	Permeabilidad
1	<0,01	Muy baja
2	0,01-0,1	Baja
3	0,1-1,0	Moderada
4	1,0-10	Alta
5	>10	Muy alta

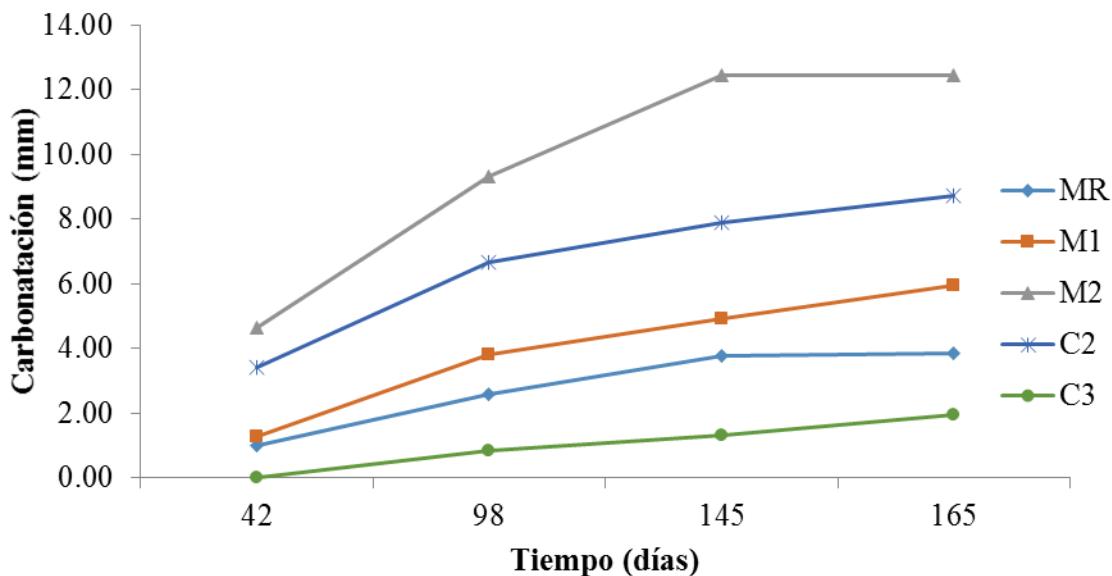
La profundidad de carbonatación da un indicativo de como el avance del CO_2 llega hasta el acero y logra una disminución importante en el pH del mortero; con el descenso de pH se inicia la despasivación de la capa iniciando la corrosión del acero. El recubrimiento para el acero es de 7 mm, el comportamiento de los morteros de reparación frente al avance de la carbonatación se muestra en la Figura 3, los morteros que presentan mayor avance en la carbonatación son M2 y C2, mientras que los morteros M1, C1 y C3 son los que muestran menor profundidad de carbonatación, estos resultados están relacionados con la permeabilidad de cada mortero, su contenido de CaO y con la presencia de algún polímero cuya práctica es frecuente por parte de los productos comerciales. El contenido de CaO se observa en la tabla 2, dicho contenido es mucho menor para la CV y su contenido en las mezclas en los morteros disminuye con el incremento de la sustitución. Es importante mencionar que para el mortero C1 no fue posible realizar mediciones debido a que no presentaba una reacción con el indicador de fenolftaleína. La carbonatación en M2 fue más alta debido a que el ingreso fue mayor medido con respecto a la cara corta de los especímenes influenciando el promedio final.

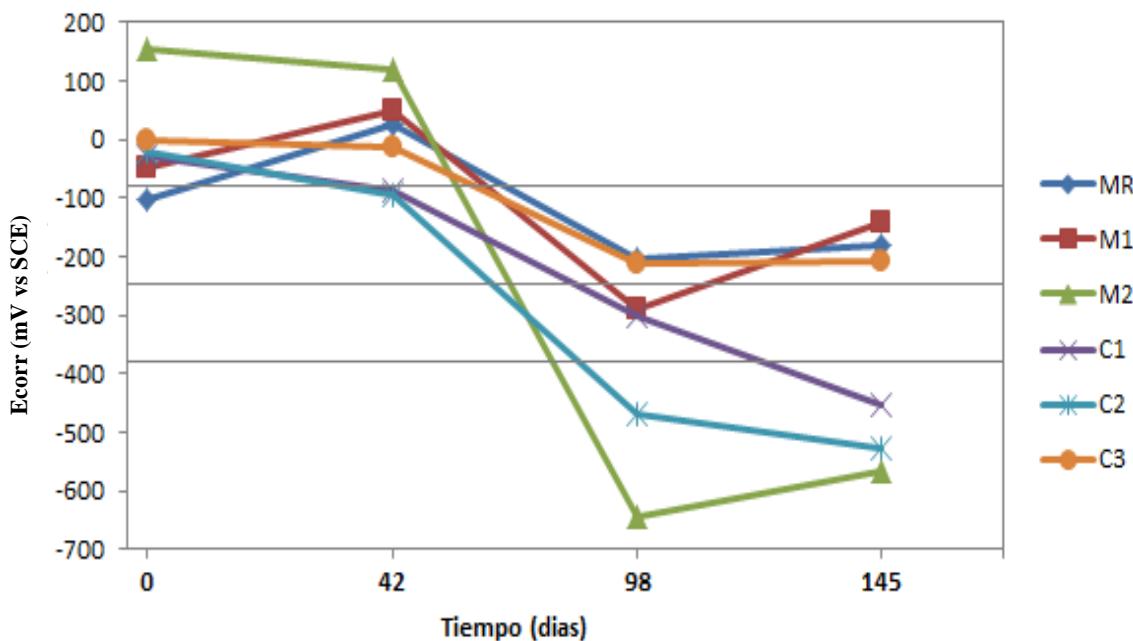
Figura 4. Evolución de Ecorr en el tiempo de exposición.

En la Figura 4 se muestran los potenciales de corrosión (Ecorr) con referencia al Electrodo de Calomel Saturado (ECS). Los morteros M2, C1 y C2 muestran probabilidad alta de que se presente corrosión en el acero desde los 98 días, según lo especificado por la Tabla 6, de acuerdo con la norma ASTM C 876. Los morteros que presentan menor probabilidad de corrosión son MR, M1 y C3 para los cuales el comportamiento fue muy similar.

Ecorr vs CuSO ₄ (mV)	Ecorr vs Calomel (mV)	Probabilidad de corrosión
> - 200	> - 80	10% que se presente
- 200 a - 350	- 80 a - 230	Zona incierta
< - 350	< - 230	90% que se presente
< - 500	< - 380	Corrosión severa

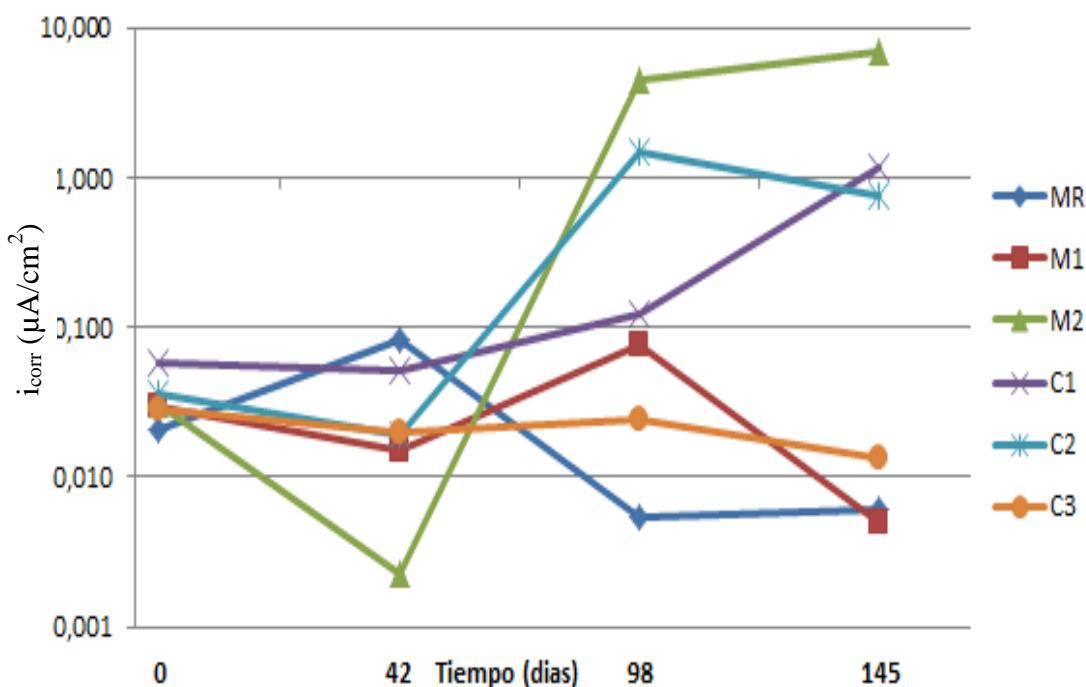
La evolución del i_{corr} durante el proceso de carbonatación se muestra en la Figura 5. De aquí es posible decir que, al inicio, los valores de i_{corr} a la primera edad muestran pasividad en el acero de refuerzo (menores a $0.1 \mu\text{A}/\text{cm}^2$) en todos los morteros. Sin embargo, como indica el Ecorr, el acero dentro de los morteros M2, C1 y C2 se despasiva después de los 42 días.

Figura 5. Velocidad de corrosión (i_{corr}) en el acero de refuerzo para cada mortero de reparación.

El comportamiento de los morteros M2 y C2 se comprueba debido a su bajo comportamiento mecánico relacionado con una mayor porosidad y una mayor profundidad de carbonatación. Mientras que el mortero C1 a pesar de tener excelentes propiedades mecánicas por el uso de fibras, resulta ser muy permeable permite el ingreso de CO₂ hasta el acero, lo cual genera valores de corrosión altos.
