Metodologías para la localización de daño en vigas de hormigón pretensado
Revista de la Asociación Latinoamericana de Control de Calidad, Patología y
Recuperación de la Construcción, vol. 7, núm. 3, septiembre-diciembre, 2017, pp. 262-
273

Metodologías para la localización de daño en vigas de hormigón pretensado

G. D. Ercolani^{1, 2 *}, N. F. Ortega^{1, 3}, D. H. Felix¹

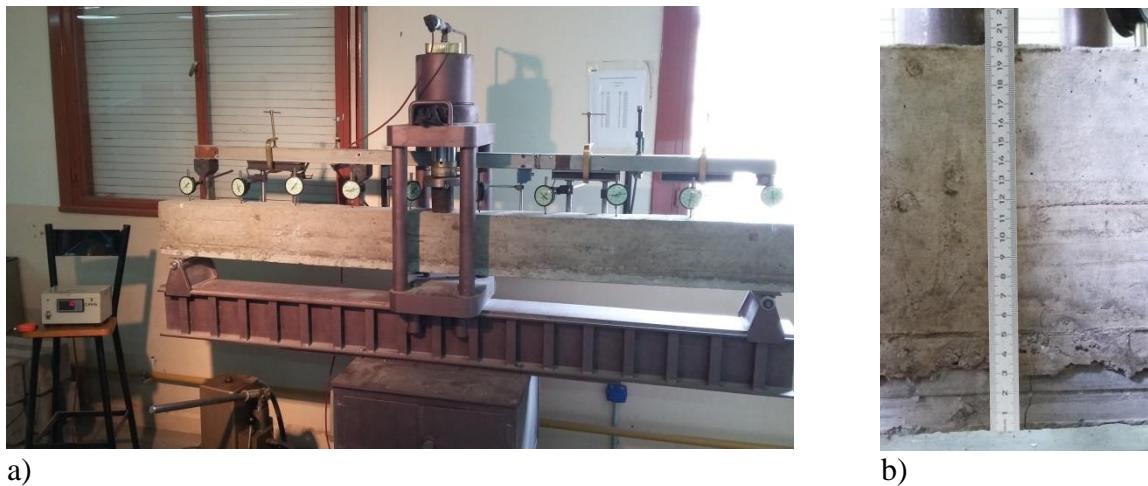
En la Figura 2.a) se observa la Viga 01 durante el ensayo. En la misma puede verse la prensa con la cual se aplicó la carga puntual, la celda de carga y los flexímetros instalados sobre la viga. Dado que la estructura que sirve de apoyo a la viga, también puede sufrir deformaciones, dos de los flexímetros fueron instalados en coincidencia con los apoyos de la viga, a los efectos de poder corregir las lecturas de los desplazamientos obtenidos.

En la Figura 2.b) puede verse la fisura provocada para la carga máxima aplicada con la indicación de la profundidad alcanzada, que resultó ser de 0,062 m ($a/h = 0,31$). Cabe mencionar que cuando se alcanzó dicha profundidad de fisura, se suspendió el incremento de la carga, ya que la magnitud de la misma era lo suficientemente significativa. El ancho máximo de la fisura fue 0,35 mm y su posición se originó en $x/L = 0,485$.

Figura 2. Ensayo sobre la Viga 01.
a) Vista general. b) Medición de la fisura.
