DESCRIPCIÓN Y CUANTIFICACIÓN DEL DAÑO Y DESPLAZAMIENTOS EN MARCOS DE CONCRETO REFORZADO A ESCALA 1/3.

*Miguel F. Cruz Azofeifa, Randall Vega Ramírez, Ronald Jiménez Castro
Brenda Ramírez Dondi, Juan I. Boza Castro*

Este trabajo muestra los resultados de los ensayos de elementos viga, de elementos columna y de marcos de concreto reforzado de dos niveles, construidos a escala 1/3. Fueron ensayados bajo un sistema de desplazamientos laterales cíclicos alternantes. Las características de los elementos ensayados corresponden a las de los mismos elementos de los marcos. Las dimensiones de los marcos son de 2 m de ancho por 2,26 m de alto, 1,13 m por cada nivel. Los elementos ensayados son en realidad medios elementos, bajo el supuesto de que su punto de inflexión se encuentra a la mitad de su longitud.

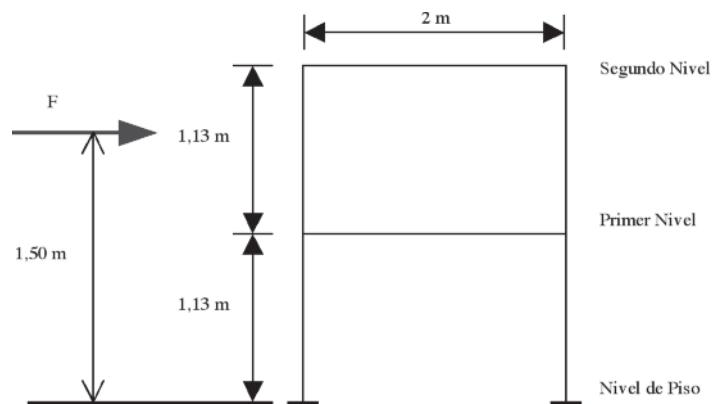
Figura 1a. Modelo de marco y punto de aplicación de la fuerza

Las dimensiones de los marcos se muestran en la Figura 1a de tal manera que la altura de los pisos es de 1,13 m y el ancho del vano de viga es de 2,00 m. Las columnas tienen una sección de 15x15 cm y las vigas de 13x20 cm. La Figura 1b muestra el marco experimental.

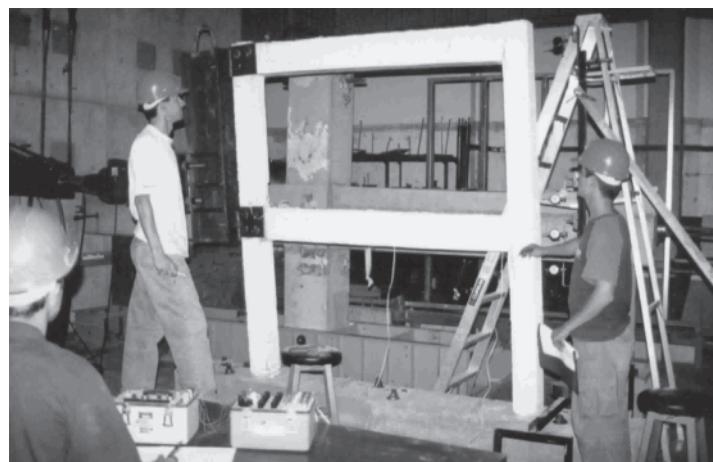
Figura 1.b Modelo real del marco en un estado de carga

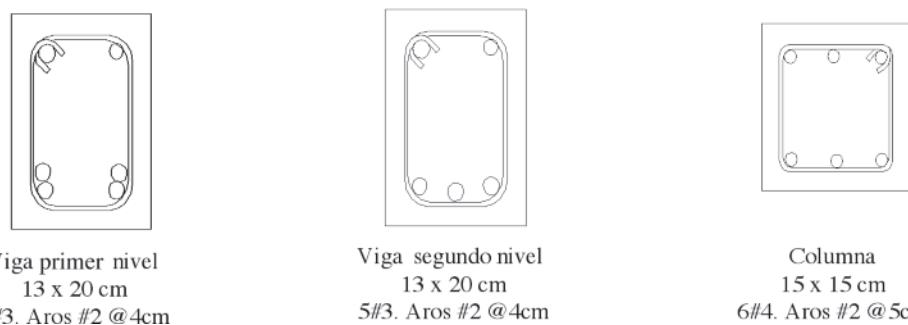
Figura 2a. Secciones De Vigas Y Columnas

Los refuerzos correspondientes, se muestran en la Figura 2a incluyendo el refuerzo del nudo. Los refuerzos de estos elementos son el resultado de diseñar el marco para una cortante basal de 3,1 ton distribuida con un 1/3 del total en el segundo nivel y 2/3 del total en el primer nivel.

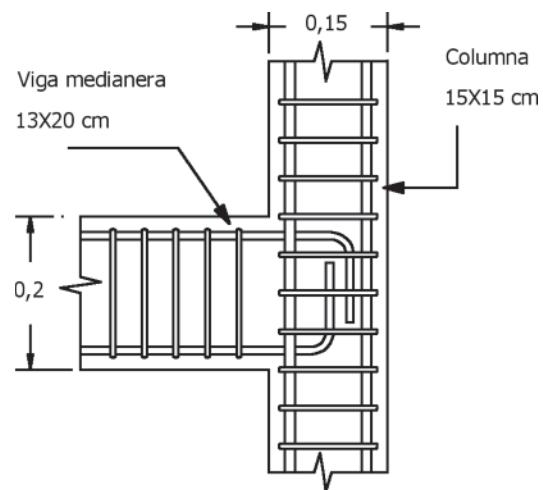
Figura 2.b Detalle del nudo

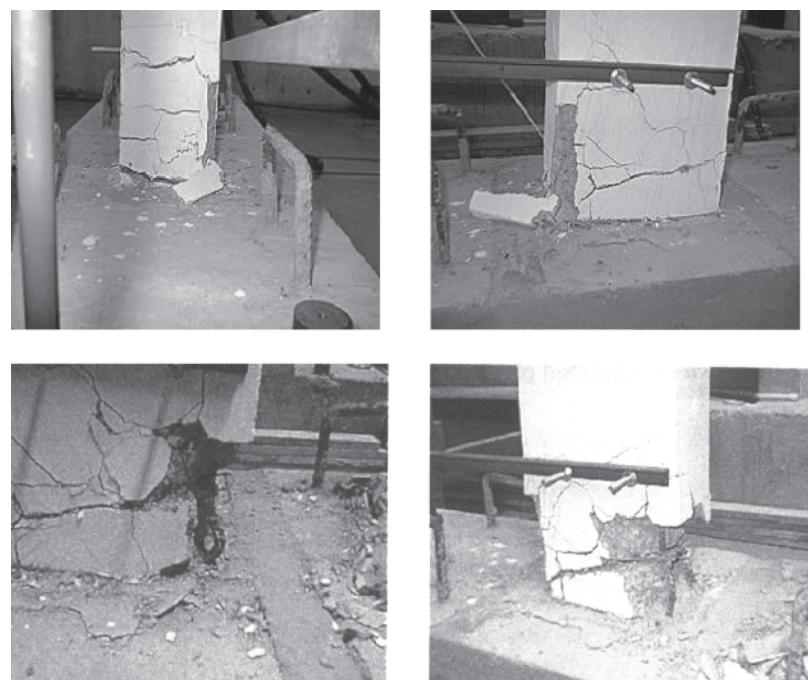
Figura 3. Nivel de daño moderado y severo en viga del segundo nivel

La Figura 3 muestra fotografías del primer espécimen de la viga del segundo nivel durante el ciclo de 5,4 cm y durante el ciclo de 12,4 cm. Obsérvese el pandeo del refuerzo durante el último ciclo de carga.

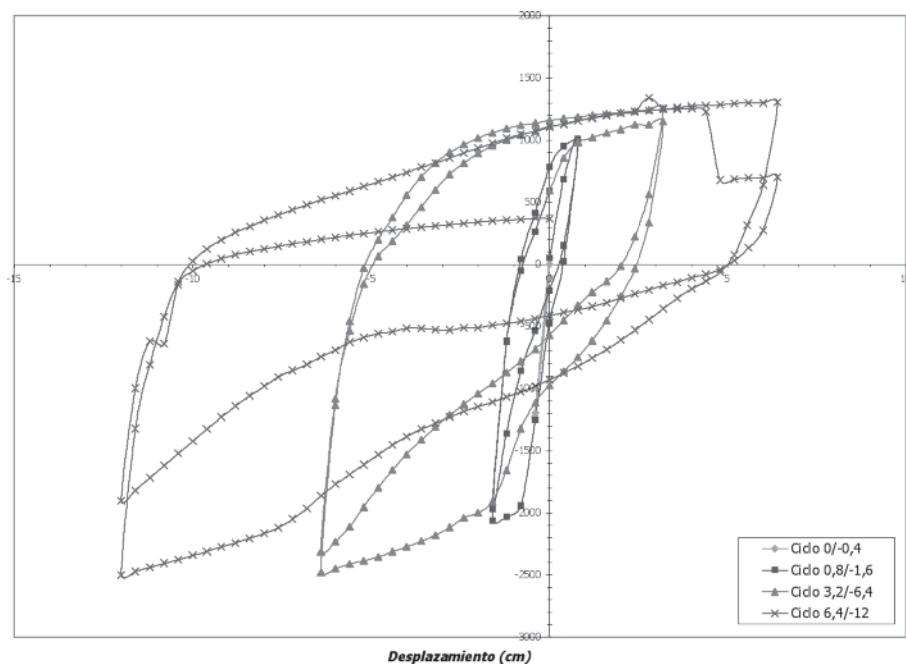
Figura 4. Curva de histéresis primer modelo, viga primer nivel e idealización elasto-plástica.

Las Figuras 4, 5 y 6 muestran las curvas histeréticas de carga y descarga de los espécimes de viga del primer nivel, viga del segundo nivel y del primer modelo de columna. Obsérvese que las vigas mantienen una curva histerética abierta y estable hasta tanto no se introduzcan los desplazamientos laterales superiores al 10 %. No sucede lo mismo en las curvas de las columnas, las que presentan una curva con estrangulamiento en la parte central (fenómeno conocido como *shear pinching*). Esto

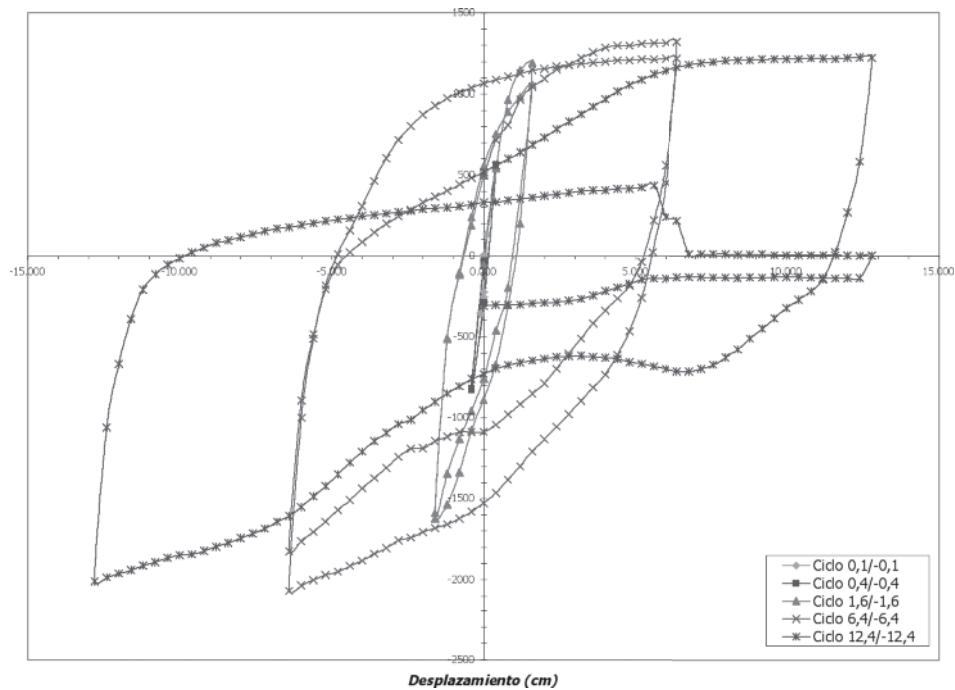
Figura 5. Curva de histéresis primer modelo, viga segundo nivel e idealización elasto-plástica.

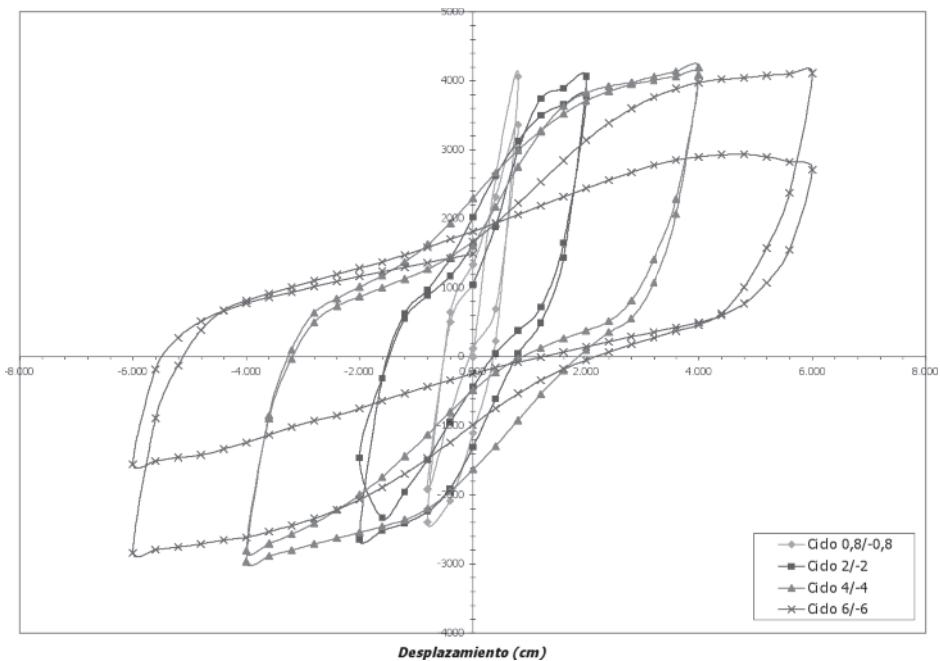
Figura 6. Curva de histéresis, primer modelo de columna.

es producido, probablemente, por el efecto del cortante en la sección transversal más solicitada.

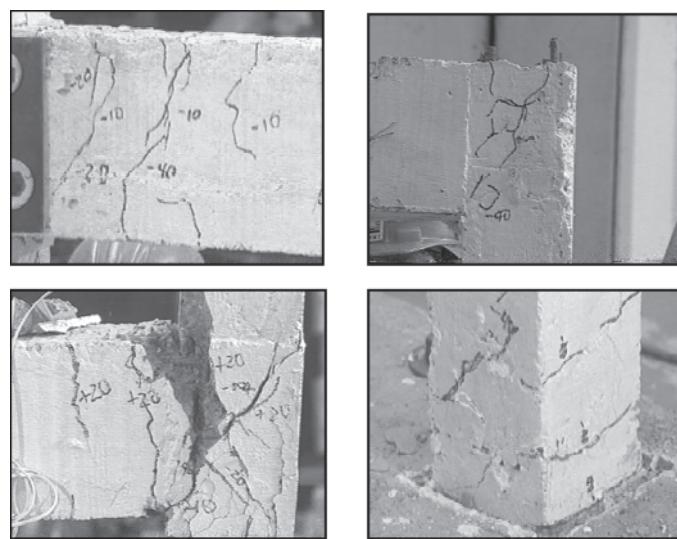
Figura 7. Nivel de Daño Moderado y Severo en marco 1

Estos valores de desplazamiento conducen a desplazamientos relativos del orden del 75 % de los tolerados por los elementos individuales. Esto es debido a que la mayor parte del daño en el marco se dio en las uniones viga columna limitando que el daño se fuera a concentrar en los extremos de los elementos. La Figura 7 muestra el daño a los 4 cm de desplazamiento

lateral y a los 16 cm de desplazamiento lateral del marco 1.

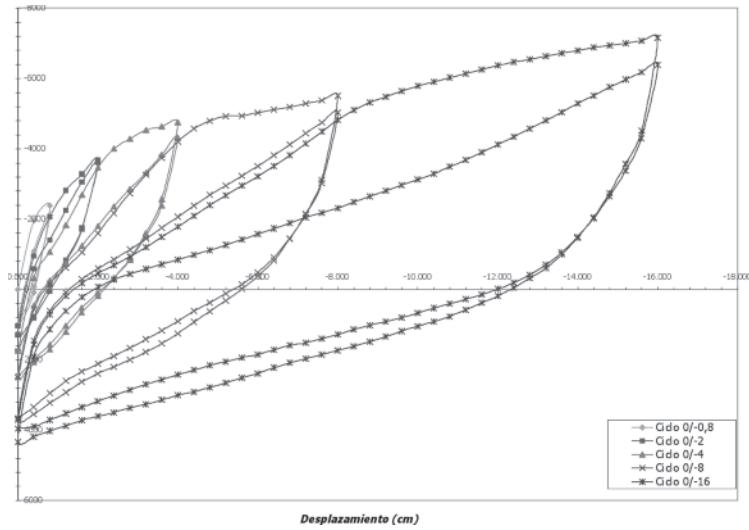
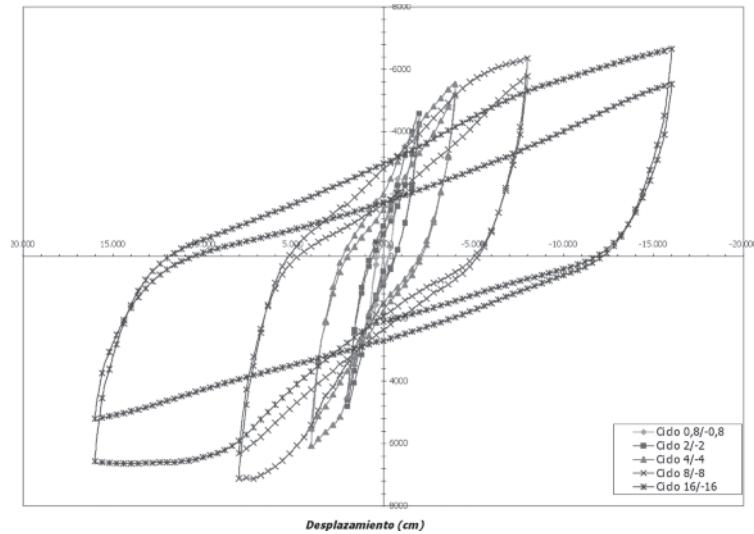
Figura 8a. Marco 1.

Figura 8b. Marco 2

Figura 8. Curvas de histéresis de marcos e idealización elasto-plástica.

La Figura 8 muestra las curvas histeréticas del marco 1 y del marco 2. Obsérvese que la capacidad última de cada marco es más o menos

el mismo valor. Este valor es el doble de la capacidad del segundo espécimen de columna, situación que era totalmente esperable. La capacidad última del marco a nivel de cortante basal, resultó ser del orden del doble de la carga de diseño.

Obsérvese también que la curva histerética del marco 2 muestra la misma característica de estrangulamiento en la cintura, debido al cortante que presentaron las columnas individuales. Las columnas del marco también presentaron agrietamiento en cortante importante, al igual que las columnas individuales. Las vigas del marco presentaron únicamente agrietamiento de flexión. La Figura 9 muestra la columna aislada y la columna del marco con importante agrietamiento en cortante. Esto muestra la importancia que tiene el confinamiento de las columnas en el comportamiento del marco.

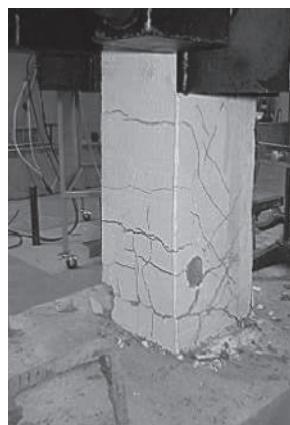
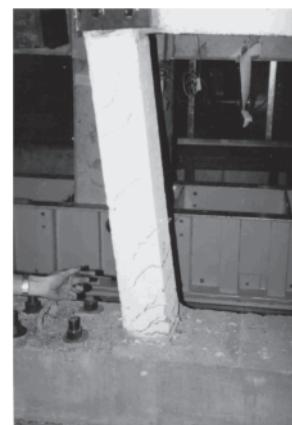
Columna Aislada

Columna en el marco

Figura 9. Agrietamientos similares en columnas

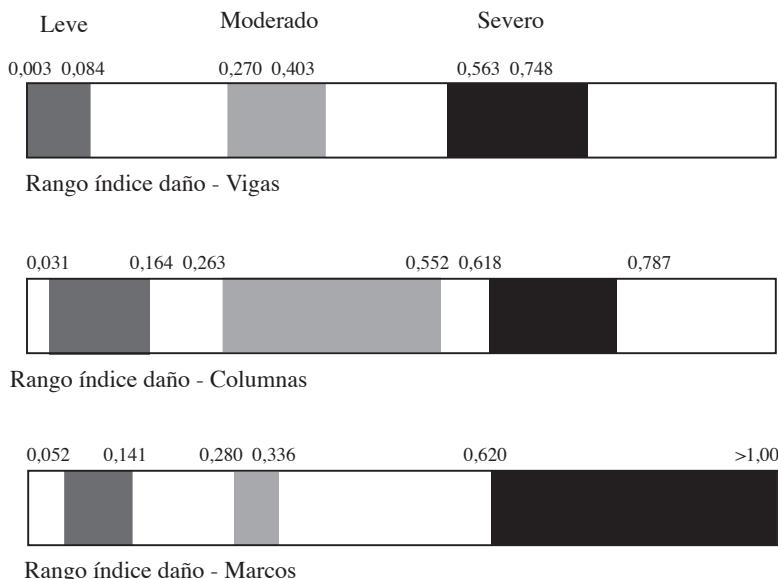
Figura 10. Correlación del ID con el daño descriptivo.

La Figura 10 muestra la correlación del valor del ID con el daño descriptivo y utilizando el patrón de colores, y para los diferentes índices calculados, ya sea en vigas y columnas individuales y para los marcos. Se han trazado dos límites arbitrarios en 0,20 y 0,6, para determinar los cambios entre leve y moderado y entre moderado y severo. El límite (Park y Ang, 1985) entre moderado y severo está en $ID > 0,40$ lo que concuerda bien con lo obtenido con las vigas y los marcos, no así con las columnas, que presentan índices de daño mayores a 0,4 aun cuando se puede describir su condición con daño moderado.

La línea de ID igual a 0,6 se trazó arbitrariamente para definir el daño severo (Park y Ang, 1985), el daño extensivo se presenta cuando los índices están entre 0,5 y 1,0. Segundo los resultados de este

trabajo, el daño severo se presenta en promedio para ID mayor a 0,6.

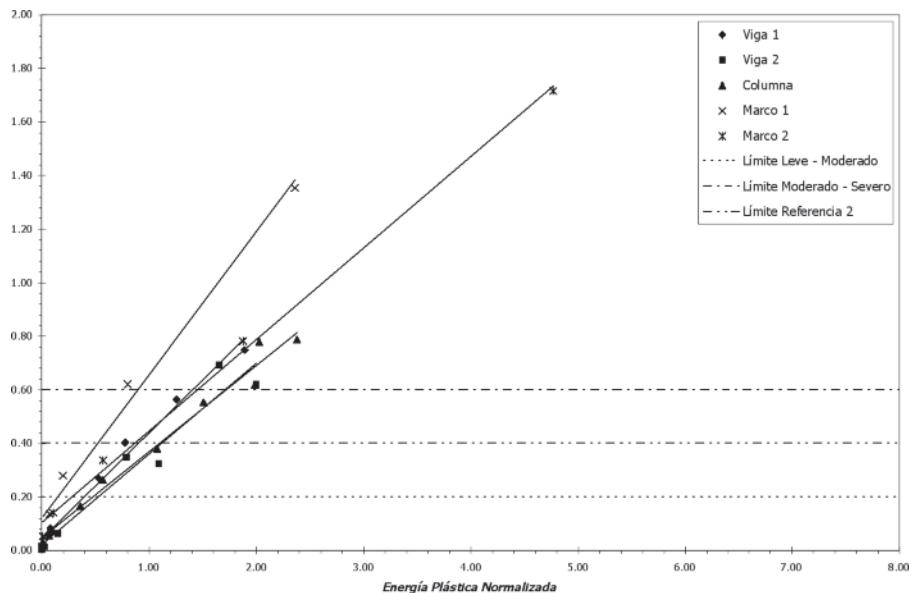
Figura 11. Índice de daño Vs energía plástica normalizada.

La correlación del índice de daño con la energía plástica normalizada, se muestra en la Figura 11.

Es claro en esta Figura que mientras la energía plástica normalizada no supere el valor de 1, el daño será moderado o leve.

Para valores de E_{PN} entre 1 y 2 el daño será moderado o severo, y claramente, para valores de E_{PN} mayores que 2 el daño será severo. A manera de resumen, se puede suponer que los ensayos cíclicos fueron capaces de disipar el doble de la energía que se disiparía en un ensayo estático llevado hasta los desplazamientos últimos.

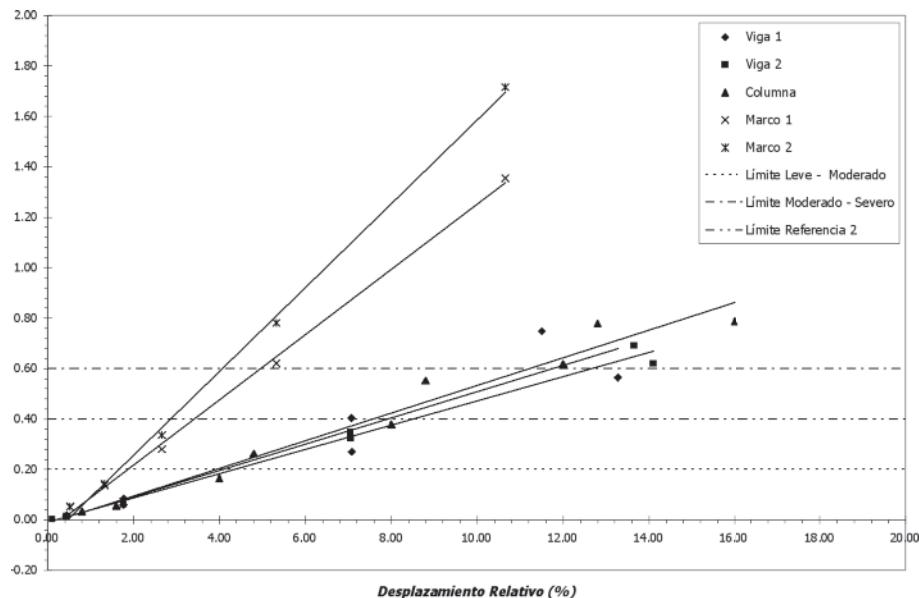
Figura 12. Índice de daño vs desplazamiento relativo

En la Figura 12 se muestra la correlación del índice de daño con los desplazamientos relativos. Se muestra que el comportamiento de los marcos es muy diferente al de los elementos. Los elementos muestran una capacidad de deformación muy superior a la de los marcos. El daño severo para los elementos se alcanzó para deformaciones superiores al 12 %, mientras que en marcos el daño severo se alcanzó para deformaciones superiores al 4 %.

Es claro que deformaciones menores al 2 % implican, en todos los casos, daño leve.

Se observa que el daño moderado en marcos se presenta para deformaciones del orden del 3 %, por lo tanto los límites de desplazamiento relativo (Park & Ang, 1985) impuestos por las normas parecen ser muy conservadores.

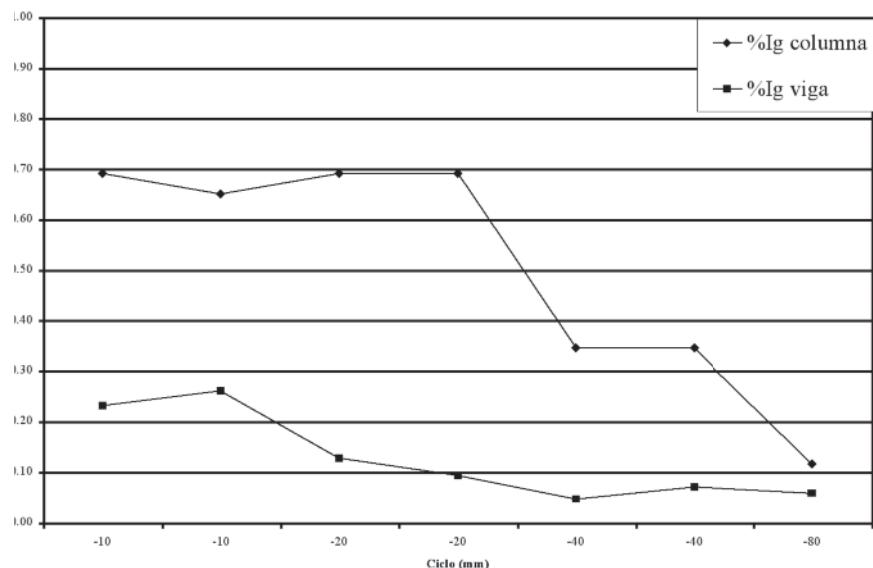
Figura 13. Cambio de rigidez del marco 1, según los ciclos aplicados

realizan para cada ciclo son elástico-lineales, de manera que se aprecia la forma como se degrada la rigidez secante de la estructura. Los resultados que obtuvieron para la rigidez equivalente en cada marco se grafican en la Figura 13 y 14.

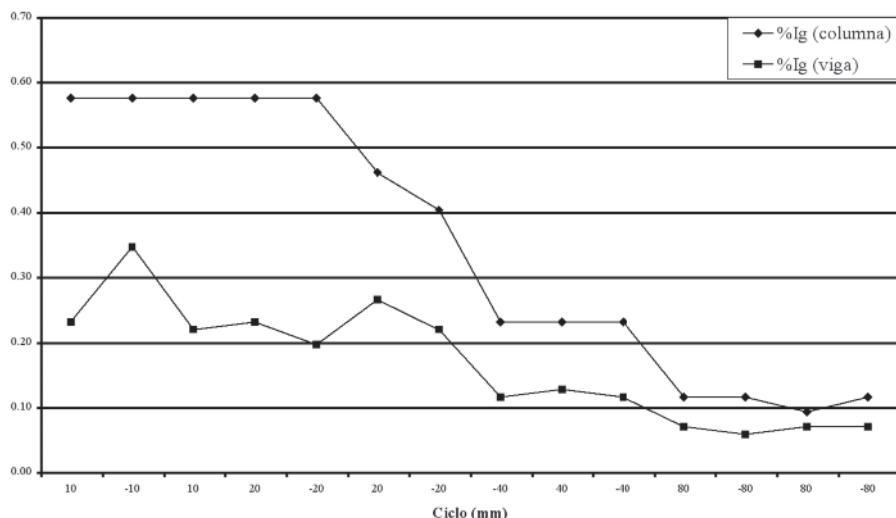
Figura 14. Cambio de rigidez del marco 2, según los ciclos aplicados

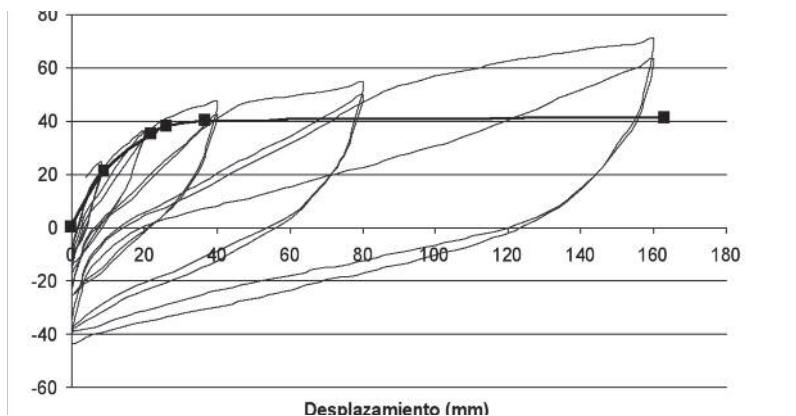
Figura 15. Aproximación del comportamiento del marco 1 por medio del análisis inelástico.

Las curvas inelásticas estáticas se muestran para ambos marcos en las Figuras 15 y 16.

Estas curvas se muestran junto con las correspondientes curvas histeréticas. Las curvas se obtuvieron calculando los M_p de los extremos de los elementos como M_n según la teoría del concreto reforzado y con f_y del diseño especificado. Se observa que las curvas estáticas no alcanzan los máximos de las curvas histeréticas, estas últimas presentan una sobre-resistencia sobre la curva estática de más de un 50 % en el caso del marco 1 y del orden de un 30 % en el caso del marco 2. Estos valores de sobre-resistencia de los ensayos cíclicos respecto a los análisis elasto-plásticos estáticos justifican, entre otros aspectos, los valores de sobre-resistencia considerados en las normas sísmicas actuales.

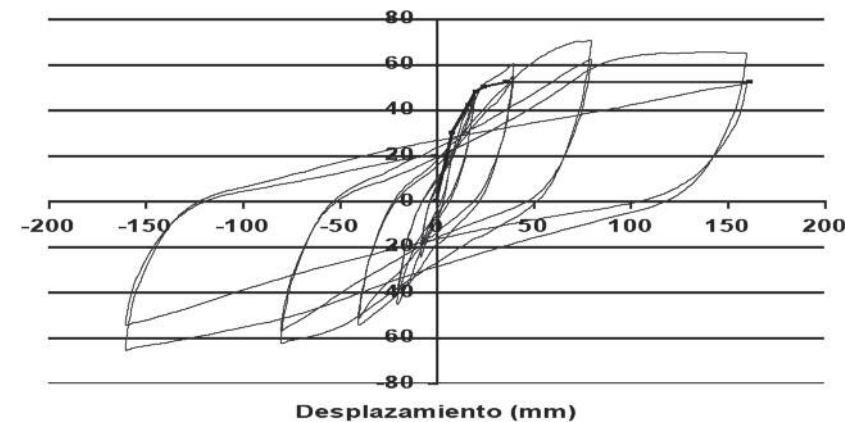
Figura 16. Aproximación del comportamiento del marco 2 por medio del análisis inelástico.
