Propriedades mecânicas de epóxis utilizadas no recobrimento interno de oleodutos e gasodutos

Propriedades Mecânicas de Epóxis Utilizadas no Recobrimento Interno de Oleodutos e Gasodutos

Resumo: Propriedades mecânicas de recobrimentos a base de epóxi para aplicação *in situ* em dutos de transporte na indústria petrolífera foram avaliadas. Os recobrimentos foram aplicados sobre substratos de aço carbono submetidos a dois diferentes padrões de tratamento superficial (ST3 e SA2½) e avaliou-se a influência do mesmo em propriedades tais como adesão, impacto, dureza e desgaste do material. Observou-se que a falha de adesão ocorre por diferentes mecanismos dependendo do material do recobrimento e da preparação da superfície. Desgaste ocorre basicamente por mecanismo abrasivo embora se tenha observado desgaste adesivo significativo em alguns casos, dependendo do material e do padrão de tratamento da superfície. Resultados de microdureza indicaram, como esperado, ser esta uma propriedade inerente ao material, não sendo afetada pelo padrão de limpeza da superfície.

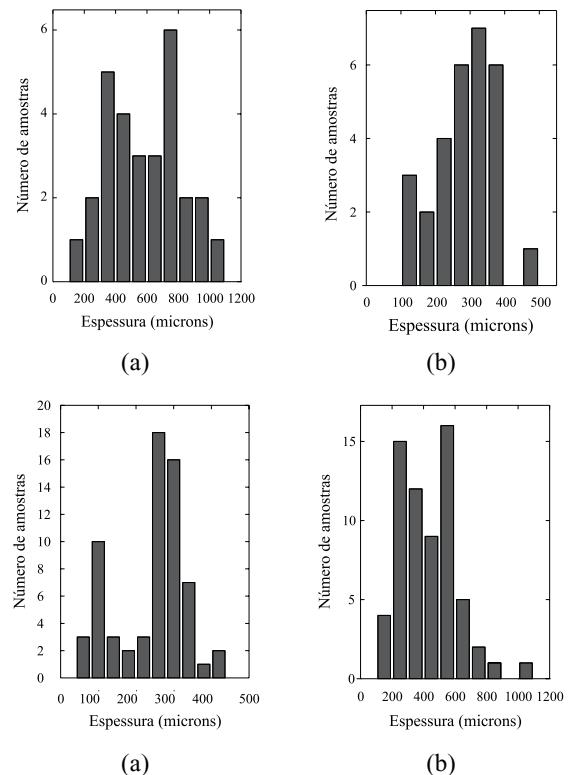
Figura 1. Distribuição das espessuras das amostras utilizadas neste trabalho: a) SS, b) CS1, c) CS2 d) SF.

A Figura 1 mostra os histogramas relativos à distribuição de espessuras das amostras testados (Figura 1(a) - SS, 1(b) - CS1, 1(c) - CS2 e 1(d) - SF). Nos casos das tintas CS1 e CS2 pode-se observar um grande número de valores de espessura da ordem de 300 µm, valor este normalmente indicado como ótimo para utilização de tais recobrimentos. No caso das tintas SS e SF observou-se uma maior distribuição de espessuras, com máximos em torno de 300 µm e em valores mais altos, na faixa de 500 a 800 µm, aproximadamente. Como o controle de espessura em um processo de aplicação *in situ* não garante uniformidade, principalmente em processos de recuperação onde o substrato está sujeito a alterações de superfície com presença de depressões, *pits* e etc., que podem favorecer o acúmulo de material protetor, as

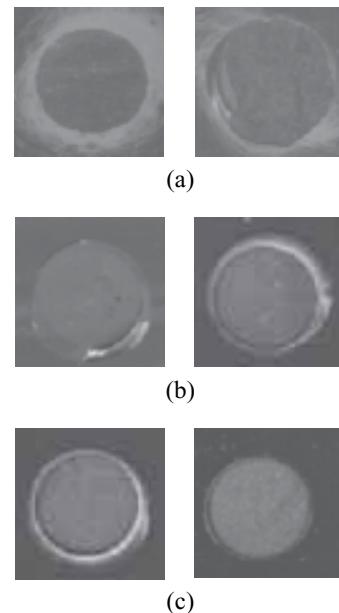
Figura 2. Resultados dos ensaios de adesão realizados sobre as tintas SF (a), CS1 (b) e CS2 (c).

Após a realização dos testes, a região responsável pela falha de adesão foi avaliada por meio de investigação microscópica. Observou-se que no caso do preparo de superfície SA2½ as tintas apresentaram comportamentos equivalentes com excelentes valores de adesividade. Os valores apresentados na Tabela 1 indicam o limite de resolução do equipamento para o ensaio, ou seja, o valor designa na verdade a energia de adesão entre o adesivo e o pino de teste e não entre o recobrimento substrato. Desta forma a energia de adesão recobrimento-substrato é superior ao valor apresentado na Tabela. Para as superfícies que sofreram tratamento ST3, os valores de adesão são de forma geral, mais baixos. No caso da tinta SF a falha predominante é do tipo adesiva, em praticamente 100% da área ensaiada, como mostrado na figura 2a. A tinta SS apresenta diferentes percentuais de falha adesiva/coesiva e valores de adesão bastante altos. Comparativamente às outras tintas, esta foi a que apresentou o maior valor médio de adesão. A tinta CS1, por outro lado, apresentou o mecanismo de falha coesiva em todos os testes realizados, com o valor de adesão que também pode ser considerado bastante alto (figura 2b). Finalmente, no caso da tinta CS2 observou-se, de forma semelhante ao da tinta SS, um percentual variável de falha adesiva (figura 2c) com, no entanto, um valor médio de aderência cerca de 25% abaixo daquela tinta. As fotos referentes ao ensaio da tinta SS não estão mostradas devido a falta de contraste, visto que a tinta tem coloração branca.

diferentes percentuais de falha adesiva/coesiva, a ligeira variação observada no valor médio da adesão das diferentes tintas e as variações observadas de amostra para amostra recobertas com um mesmo tipo de tinta, podem ser atribuídos à pouca uniformidade e reprodutibilidade deste tipo de acabamento superficial. Há que se considerar ainda na interpretação destes resultados, que o acabamento superficial ST3 representa uma condição bastante desfavorável para a aplicação de recobrimentos epóxi, inferior ao esperado na aplicação *in situ*. A tinta SF, por outro lado, se distingue das demais por um baixo valor de adesão e um mecanismo de falha quase que exclusivamente adesivo, indesejado para o tipo de aplicação pretendida.

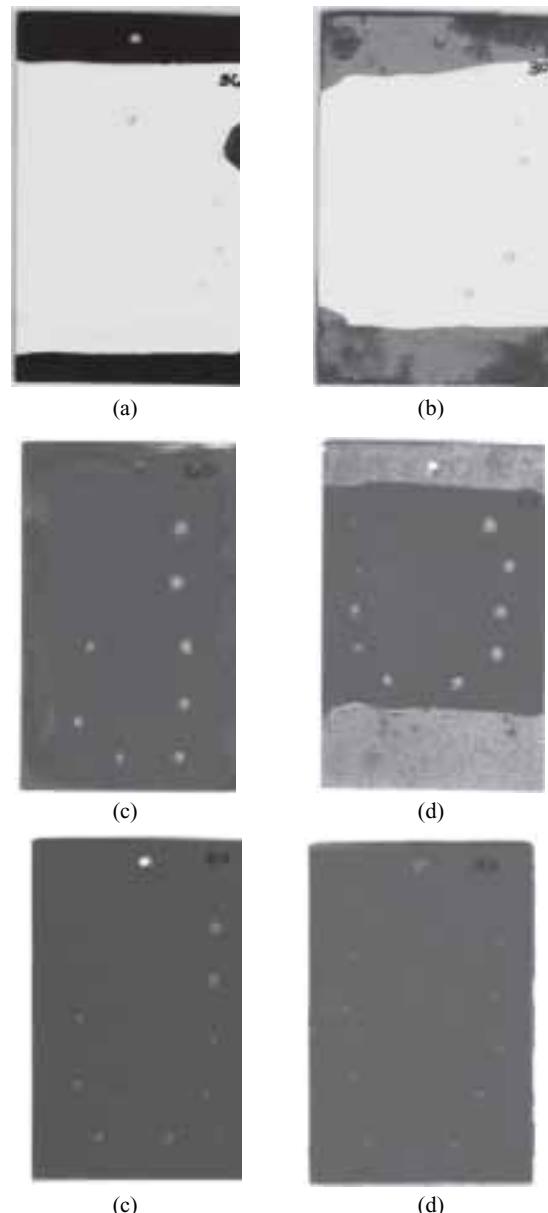
Figura 3. Resultados dos testes de impacto para as amostras SS (a, b), CS1 (c, d) e CS2 (e, f), com tratamento superficial ST3 (coluna da esquerda) e SA2 ½ (coluna da direita). As cargas (em Joules) utilizadas em cada impacto variaram de 1 a 10 a contar do canto superior esquerdo das amostras

Os resultados típicos dos testes de impacto realizados nas amostras das diferentes procedências estão apresentados na Figura 3. Conforme pode-se observar, as tintas SS, CS1 e CS2 apresentaram excelentes resultados quando submetidas a impactos de até 10J, tanto nas amostras aplicadas sobre substratos com tratamento superficial SA2½ quanto ST3, sem diferença perceptível. Deve-se observar, no entanto, que as marcas de impacto sobre as amostras CS2 são pouco visíveis devido à pequena espessura do revestimento. No caso das amostras CS1 e SS estas marcas são mais visíveis, embora as tintas ainda resistam excepcionalmente bem aos impactos. Em todos os três casos, as cargas críticas médias para exposição do substrato se situam na faixa de 3 a 5 J. De acordo com a norma API RP5L7 a exposição do substrato não deve ocorrer para cargas inferiores a 1,7J.

No caso das amostras SS foram observadas algumas fraturas tipicamente frágeis, conforme pode-se observar no canto superior direito da Figura 3a, e que está mostrada em detalhe na Figura 4. Este tipo de comportamento pode estar relacionado a um conjunto de fatores desfavoráveis tais como; espessura do revestimento, tratamento superficial ST3, maior grau de fragilidade do material e alta energia do impacto. No entanto, a correlação entre estas propriedades e sua influência sobre as propriedades mecânicas deste tipo de tinta ainda requer uma investigação mais detalhada.

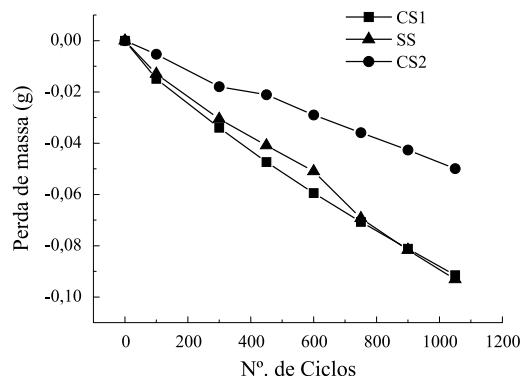
Figura 6. Perda de massa resultante dos ensaios de desgaste para os cupons das três diferentes procedências: SS (triângulo), CS1 (quadrado) e CS2 (círculo). A carga utilizada nestes ensaios foi de 1Kg.

Os resultados obtidos para a perda de massa nos ensaios de desgaste estão mostrados nos gráficos da Figura 6. Pode-se observar que o recobrimento CS2 perde menos massa que os outros indicando que este possui uma maior resistência à abrasão. Na Tabela 2 estão apresentados os valores obtidos para a taxa de desgaste. Estes dados estão discriminados de acordo com o tipo de tratamento de superfície empregado no substrato.

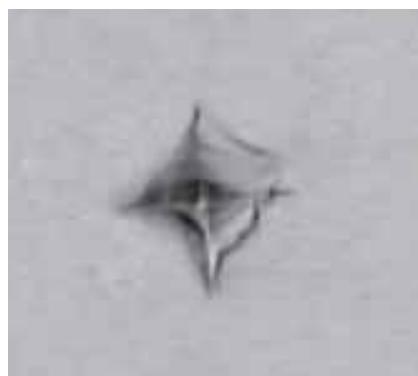
**Figura 7.** Indentação Vickers realizada sobre amostras SF, demonstrando o aparecimento de trincas.

dureza praticamente idênticos, compatíveis com o de tinta epóxi plenamente curada. A tinta SF possui um valor de dureza bastante mais alto. Uma particularidade observada com relação as indentações realizadas sobre as amostras SF é o fato de que um exame cuidadoso ao microscópio ótico evidencia o aparecimento de pequenas trincas como ilustrado na Figura 7. Isto indica que as propriedades mecânicas deste tipo de recobrimento não são muito adequadas ao tipo de aplicação pretendida, apesar de sua dureza ser bastante alta, pois demonstram um alto grau de fragilidade. Este resultado está de acordo com resultados obtidos previamente em testes de impacto^[7]. Nas demais tintas este comportamento não foi observado.
