Erosão em compósitos à base de fibras de vidro/Kevlar e resina epóxi de uso aeronáutico

# Erosão em Compósitos à Base de Fibras de Vidro/Kevlar e Resina Epóxi de uso Aeronáutico

Rogério A. Silva  
*Engenharia de Materiais, Embraer*

Mirabel C. Rezende  
*Divisão de Materiais, IAE, CTA*

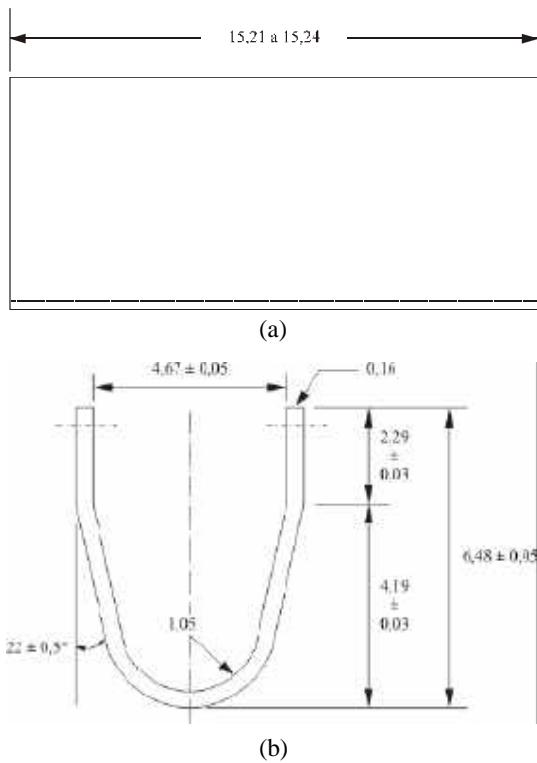
**Figura 1.** Dimensões em cm do corpo-de-prova em compósito polimérico utilizado nos ensaios de erosão. Vista lateral (a) e vista frontal (b).

Para os ensaios de erosão foram preparados corpos-de-prova (cdp's) com as dimensões mostradas na Figura 1, simulando o bordo de ataque de uma aeronave, ou seja, a superfície frontal sujeita ao ataque das partículas.

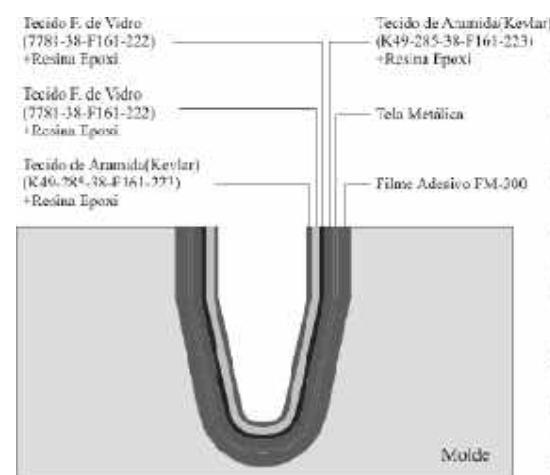
**Figura 2.** Disposição das camadas de pré-impregnados na preparação dos corpos-de-prova.

A figura 2 ilustra a disposição das camadas de pré-impregnados dos corpos-de-prova preparados. Os pré-impregnados foram fornecidos pela empresa Hexcel Composites e as especificações desses materiais encontram-se na própria figura. O revestimento dos corpos-de-prova com a tinta de poliuretano-poliéster *high solids*, “Eclipse series” teve como base a aplicação do *primer epóxi* cromato de estrôncio 10P4-2/EC-117, ambos fornecidos pela Akzo Nobel (USA), que foram aplicados utilizando-se uma pistola convencional (sucção) Devilbiss, tipo JGA, bico AV-2115, Ex 1.8-0,70, com uma pressão de 40-60 psi, com uma espessura de filme seco de 15 a 75 microns respectivamente.

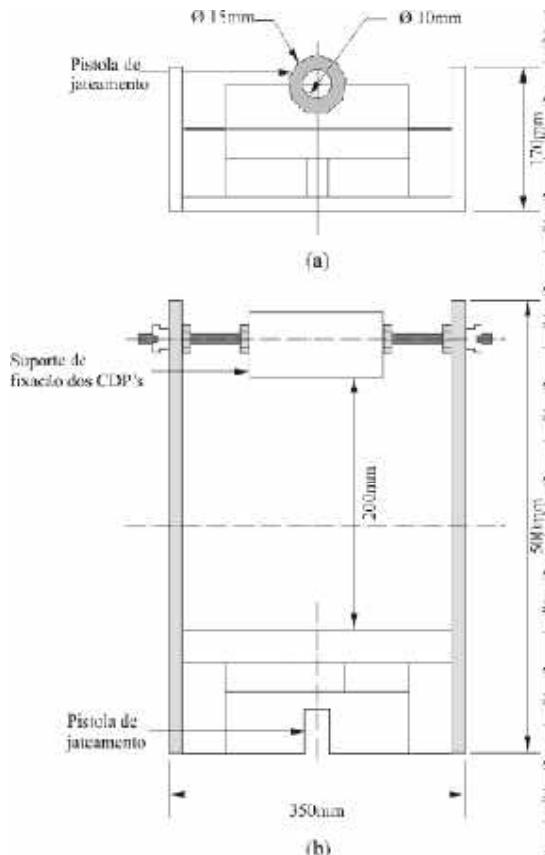
**Figura 3.** Esquema do dispositivo projetado e utilizado nos ensaios de erosão. Vista frontal (a) e vista superior (b).

Para a realização dos ensaios de erosão foi projetado e fabricado um dispositivo para simular em laboratório o processo de erosão<sup>[7]</sup>, ilustrado na figura 3. Este dispositivo foi adaptado em uma câmara de jateamento devido ao grau de periculosidade envolvida nesse processo. O fluido utilizado para simular o processo de erosão foi baseado em uma mistura de ar e microesferas de vidro com forma esférica, de tamanho médio de 210 µm. Este tipo de partícula foi escolhido de maneira a simular as partículas existentes no ar e que entram em contato frontal direto com a aeronave, provocando a erosão. O jato de microesferas foi frontal aos corpos-de-prova, simulando os processos de pouso e decolagem de uma aeronave.

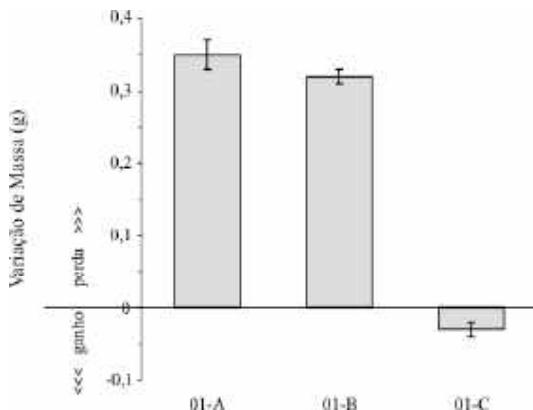
**Figura 4.** Variação de massa dos cdp's após o jateamento com microesferas de vidro, velocidade de 65 m/s, ângulo de incidência de 8°, tempo de 3 min e distância de 200 mm.

A figura 4 apresenta a variação de massa dos corpos-de-prova após o ensaio de erosão. A barra de desvio mostra que a variação de massa para uma mesma configuração foi pequena, aproximadamente 2% em massa, revelando que o sistema de jateamento proposto e o controle dos parâmetros de processo forneceram dados com boa repetição. Analisando-se os valores encontrados, observa-se que os corpos-de-prova que não estavam revestidos com o filme incolor de poliuretano, configuração 01-A e 01-B, reduziram sua massa, devido à

perda de massa do material durante o processo de jateamento, enquanto que, quando revestidos com o filme incolor de poliuretano apresentaram um ganho de massa em relação à sua massa inicial, devido à incorporação de partículas do abrasivo na superfície do filme. Este fenômeno é conhecido na literatura como fase de incubação no processo de erosão<sup>[1,7]</sup>. A figura 5 mostra partículas de microesferas de vidro impregnadas na superfície do filme incolor de poliuretano. A confirmação da presença de partículas foi feita via análises por espectroscopia dispersiva de elétrons (EDS), a qual mostrou a presença de silício nas diferentes regiões da amostra. A análise da figura 5 mostra que o tamanho médio inicial das partículas de microesferas de vidro, aproximadamente 210 µm, diminuiu para 20 µm à 50 µm, devido ao choque com o substrato. Para manter as mesmas condições de jateamento, o equipamento utilizado sepa-

Esse resultado confirma que o filme incolor de poliuretano aumentou a resistência à erosão do corpo-de-prova. Este comportamento é atribuído ao aparecimento de uma região de incubação e agregação de partículas de microesferas de vidro no filme, conforme já ilustrado nas figuras 4 e 5. Nesse caso, foi verificado um ganho médio de massa de 0,035 g.

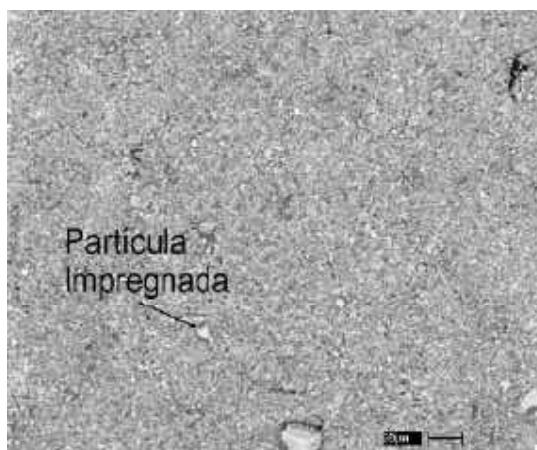
**Figura 5.** Fotomicrografia (MEV) da superfície do cdp's revestido com o filme incolor de poliuretano, mostrando as partículas de microesferas de vidro impregnadas na superfície após o processo de jateamento.

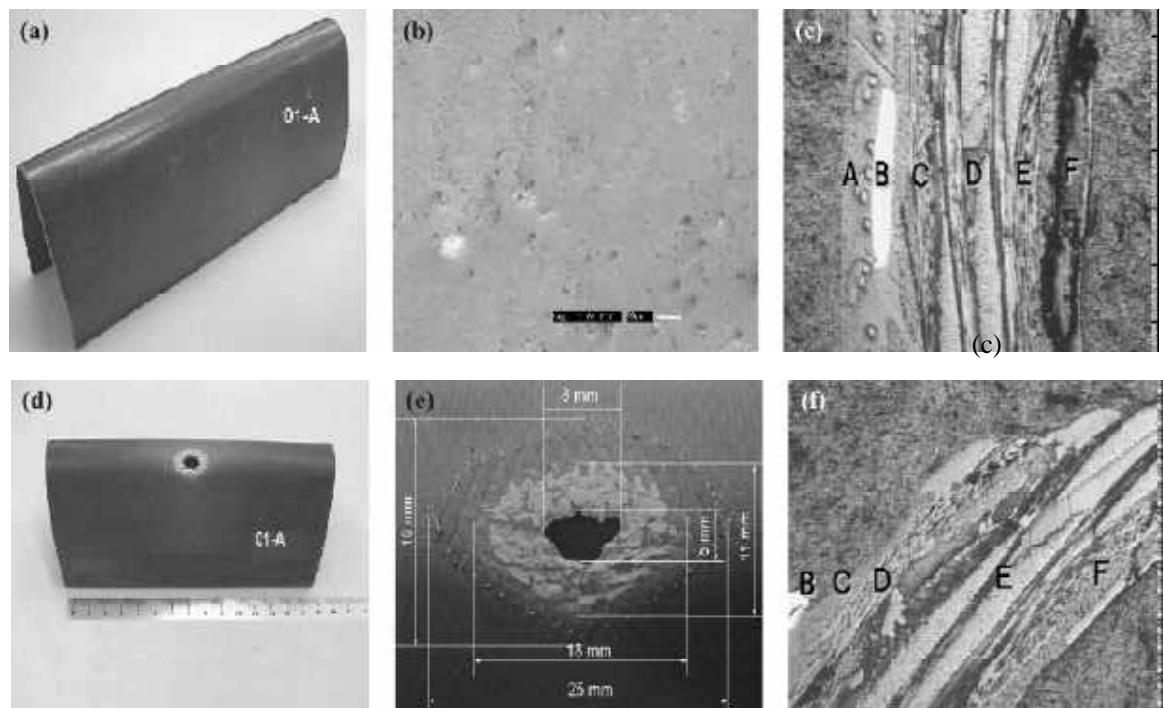
**Figura 6.** Aspectos típicos do cdp de compósito polimérico identificado como 01-A: (a) vista geral do cdp antes do ensaio de erosão com microesferas de vidro; (b) detalhe da textura da superfície do compósito polimérico por MEV; (c) MOLP da seção transversal das camadas do compósito antes do ensaio de erosão; (d) vista geral do cdp após o ensaio de erosão; (e) detalhe da superfície do cdp após o ensaio de erosão; e (f) MOLP da seção transversal das camadas do compósito após o ensaio de erosão.

A figura 6(a) mostra o aspecto geral do corpo-de-prova de configuração identificado como 01-A (Tabela 1), antes do processo de erosão. A figura 6(b) mostra o detalhe por MEV da textura da superfície do corpo-de-prova antes do processo de erosão. A figura 6(c) apresenta a seção transversal das camadas do compósito antes do ensaio de erosão. A região A deve-se à camada de filme adesivo. A região B, mais clara, mostra a tela metálica de cobre, utilizada como região de metalização da peça. As camadas C,D, E e F, são devidas aos pré-impregnados com fibras contínuas de vidro e kevlar. As figuras 6(d) e 6(e) ilustram o aspecto do corpo-de-prova após o jateamento com microesferas de vidro, sendo observado o perfil do jateamento, com o rompimento do substrato na região frontal ao jato. A análise da figura 6(e) mostra, ainda, as dimensões do dano gerado no jateamento, observando-se que o perfil de jateamento foi de aproximadamente 25mm x 18mm e a área com o rompimento total do substrato de compósito foi em torno de 8mm por 5mm. Este perfil de jateamento foi característico para as configurações 01-A e 01-B, revelando o controle sistemático dos parâmetros de jateamento utilizados. Utilizando-se da técnica metalográfica já descrita, a figura 6(f) mostra a fotomicrografia da seção transversal do corpo-de-prova após o jateamento, atingindo as camadas internas do substrato, observando o rompimento da estrutura do corpo-de-prova.

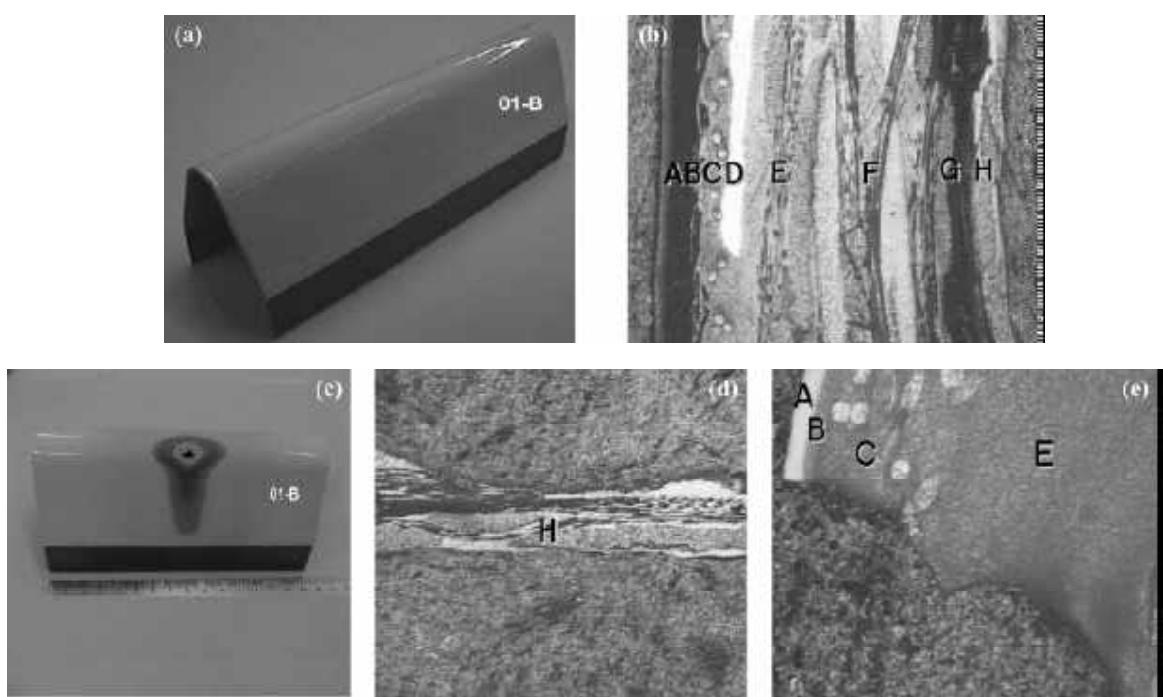
**Figura 7.** Fotomicrografias típicas do cdp de compósito polimérico identificado como 01-B: (a) antes do ensaio de erosão com microesferas de vidro; (b) vista transversal das camadas do compósito antes do ensaio de erosão; (c) detalhe da superfície após o ensaio de erosão; (d) e (e) vistas transversais das camadas do compósito após o ensaio de erosão.

A figura 7(a) mostra o aspecto geral do corpo-de-prova de configuração identificado como 01-B antes do processo de erosão. A figura 7(b) mostra a fotomicrografia da seção transversal do corpo-de-prova antes do processo de erosão, onde as regiões A e B são referentes às camadas de tinta de poliuretano e de primer epóxi, respectivamente. A região C deve-se à camada de filme adesivo. A região D, mais clara, mostra a tela metálica de cobre, utilizada como região de metalização da peça. As camadas E, F, G e H são devidas aos pré-impregnados com fibras contínuas de vidro e kevlar. A figura 7(c) ilustra o aspecto do corpo-de-prova após o jateamento com microesferas de vidro, sendo observado o perfil do jateamento, com o rompimento do substrato na região frontal ao jato,

com a remoção do *primer* epóxi e da tinta de poliuretano na região próxima ao dano. As figuras 7(d) e 7(e) ilustram as fotomicrografias da seção transversal do corpo-de-prova após o jateamento, mostrando as camadas internas atingidas do substrato, onde é observado o rompimento da estrutura do corpo-de-prova.

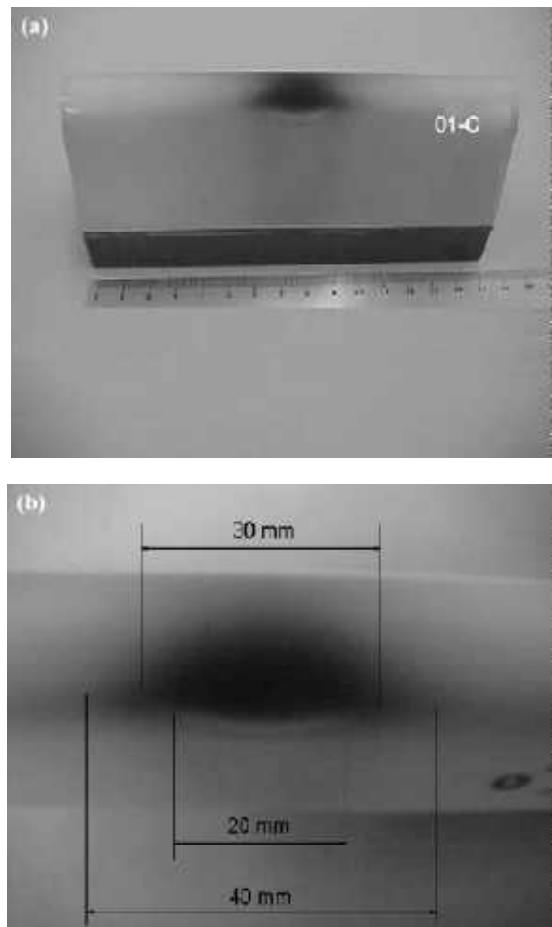
**Figura 8.** Aspecto geral típico do cdp identificado como 01-C após o ensaio de erosão com o de jateamento com microesferas de vidro (a); e (b) detalhe da superfície atingida pelo jato de microesferas de vidro à velocidade de 65 m/s, ângulo de ataque de 8°, distância de 200 mm durante 3 min.

A figura 8(a) apresenta o corpo-de-prova identificado como 01-C, constituído de material compósito e protegido superficialmente com *primer* epóxi/tinta de poliuretano/filme incolor de poliuretano, após o ensaio de erosão. A figura 8(b) ilustra com mais detalhes a região frontal do corpo-de-prova após o jateamento com as microesferas de vidro, aproximadamente 40mm de extensão, sendo evidenciada uma região mais escura atingida pelo jato de microesferas

de vidro, provocada pelo superaquecimento da região do jato. Porém, não foi observado o rompimento do filme incolor de poliuretano no tempo de jateamento de 3 min, bem como qualquer dano no substrato de compósito polimérico. A região mais escura apresentou dimensão de aproximadamente 30mm.

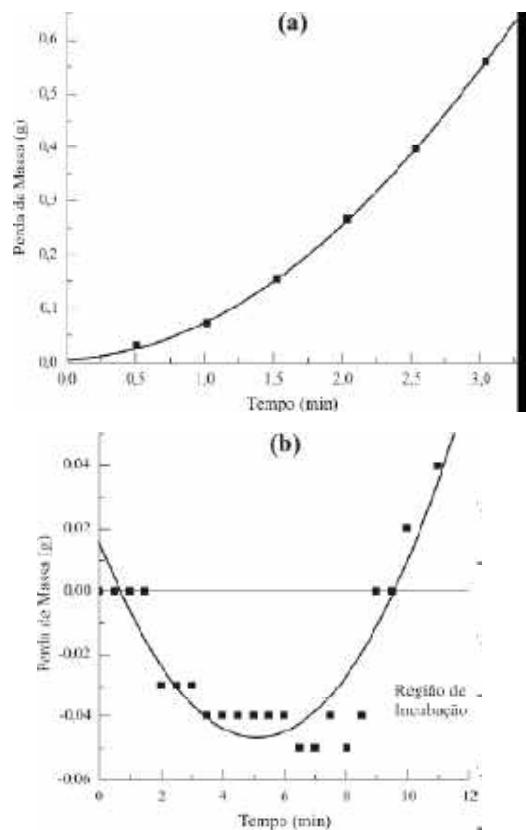
**Figura 9.** Curvas de perda de massa em função do tempo de jateamento dos cdp identificados como 01-B (a) e 01-C (b).

Os resultados obtidos de perda de massa em função do tempo estão apresentados na figura 9. Na figura 9(a) pode-se observar que o corpo-de-prova identificado como 01-B de compósito polimérico/*primer* epóxi/tinta de poliuretano começou a perder massa desde o início do ensaio de erosão, sendo que a sua estrutura em compósito rompeu aos 2 min. de jateamento.

A figura 9(b) mostra que o corpo-de-prova identificado como 01-C (com o revestimento do filme de poliuretano) não apresentou perda de massa logo no início do ensaio de erosão. Este resultado evidencia uma região de incubação, equivalente a um período de cerca de 9 min, podendo-se observar que somente após esse período é que começou a perda de massa em relação à massa inicial do corpo-de-prova, com o rompimento do substrato em torno de 9,5 min. A análise da área de jateamento mostra que houve um superaquecimento em torno do dano na estrutura do corpo-de-prova. Na região de rompimento do substrato, observa-se uma degradação térmica do material, sugerindo que os processos de desgaste devem ter ocorrido por erosão e ablação, simultaneamente. A probabilidade da ocorrência de desgaste por ablação é confirmada pela nítida presença de superaquecimento da região de jateamento.
