Polímeros: Ciência e Tecnologia, vol. 13, núm. 3, julho-setembro, 2003, pp. 147-153  
Associação Brasileira de Polímeros  
São Paulo, Brasil

# Influência do Condicionamento Ambiental na Resistência à Tração de Compósitos de Carbono/Epóxi Reparados

Sérgio Mayer  
EMBRAER

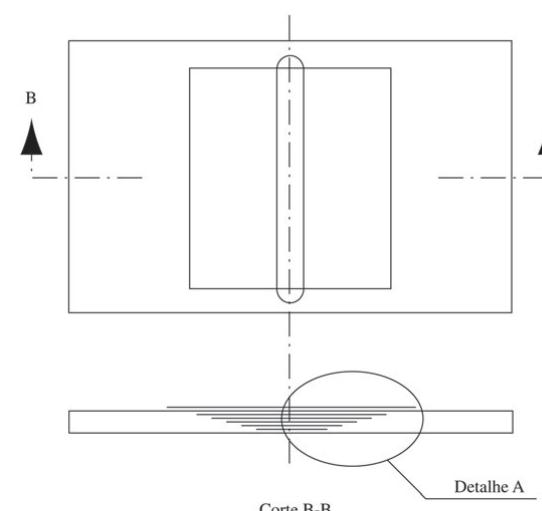
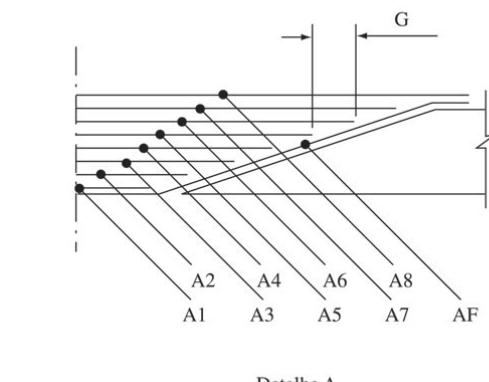
Figura 3. Esquema da laminação das camadas do reparo de  $A_1$  -  $A_8$ , onde  $G$  é a região de sobreposição.

A Figura 3 ilustra o esquema utilizado na realização do reparo, mostrando as camadas de tecido de carbono ( $A_1$ - $A_8$ ) utilizadas no reparo do laminado base, com um sistema de resina epóxi de cura a 121 °C; a região de sobreposição  $G$  e o filme adesivo utilizado ( $A_F$ ). A metodologia utilizada na execução dos reparos é descrita a seguir<sup>[9,13]</sup>:

1. Aplicação de filme adesivo FM-73 ( $A_F$ ) de 0,415 kg/m<sup>2</sup>, fornecido pela Cytec, em toda a superfície do reparo (Figura 3).
2. Laminação das oito camadas do material de reparo (0°; 90°), respeitando a sobreposição  $G$  de 9,0; 12,7; 15,0 e 20,0 mm para cada laminado base, respectivamente, e a quantidade total de 8 camadas.

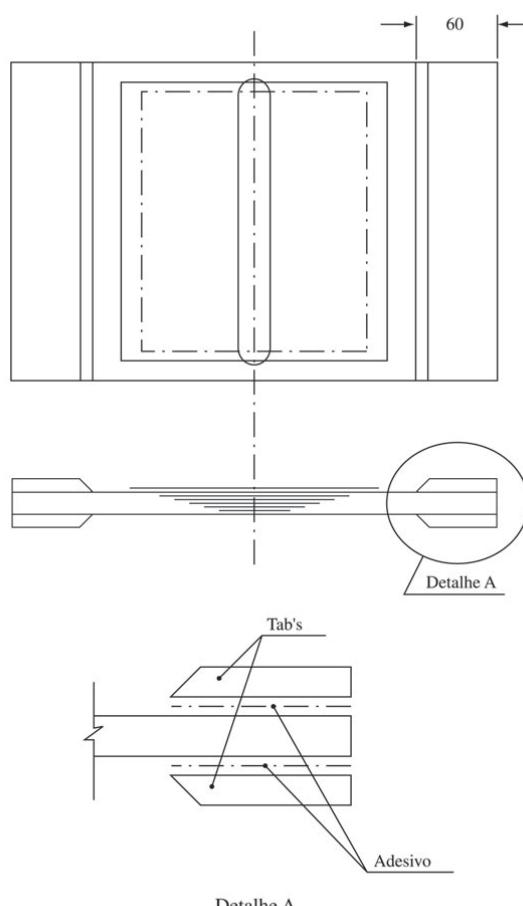
Figura 4. Colagem dos tabs.

tabs de 60 mm de comprimento (fabricado com material pré-impregnado de tecido bidirecional de fibra de vidro estilo 7781 e matriz epóxi F155 de cura a 121 °C, da Hexcel Composites), colados com o adesivo EA934NA, do fabricante Loctite, de cura a 65 °C por 1 h (Figura 4). Em seguida, um total de 120 corpos-de-prova foram cortados, sendo 24 sem danos e 96 com a introdução de danos (chanfro) e reparados. Este material foi dividido em dois lotes, submetido aos dois tipos de condicionamento, à temperatura ambiente e úmido.

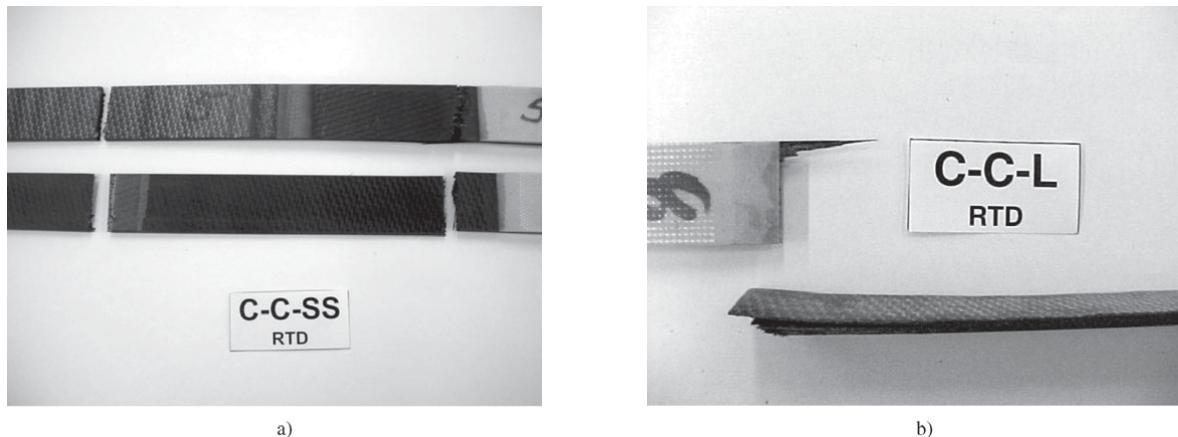
**Figura 6.** Falha típica dos laminados base com reparo, sob condicionamento seco ambiente. a) falha no reparo (sobreposições de 9,0; 12,7; e 15,0 mm); b) falha no laminado base (sobreposição de 20,0 mm).

A análise dos corpos-de-prova sem reparo ensaiados mostrou que estes falharam no próprio laminado base (Tabela 1), como esperado. No entanto, as famílias com reparos de sobreposição de 9,0; 12,7 e 15,0 mm, com condicionamento seco ambiente, romperam na região de reparo, enquanto a sobreposição de 20,0 mm rompeu no laminado base (Figura 6), mostrando em todos os casos um modo de falha tipo translaminar<sup>[3]</sup>. A maior porcentagem de desvio nos resultados desta família é observada para a sobreposição de 9,0 mm (11,3%) e as menores para as famílias de laminados sem reparo e com sobreposição de 20,0 mm (3,1 e 2,1%, respectivamente).

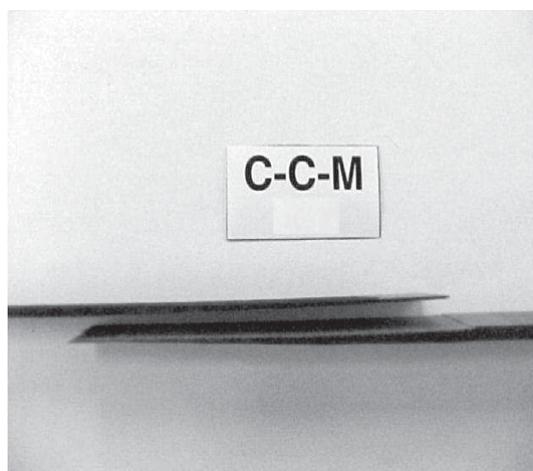
**Figura 7.** Falha típica dos laminados base com reparo, sob condicionamento úmido, com sobreposição de 9,0 mm. Falha no adesivo.

A família com sobreposição de 9,0 mm, submetida ao condicionamento úmido e exposta por 24 h ao condicionamento ambiente, apresenta ruptura nas regiões do reparo e do adesivo (Figura 7), indicando que o material de reparo utilizado mostrou-se suscetível à presença de umidade e que sobreposições iguais ou menores que 9,0 mm não são viáveis de serem utilizadas, apresentando-se como áreas insuficientes para a transferência de esforços. Já as famílias com maior dimensão da sobreposição, submetidas ao condicionamento úmido ambiente falharam no reparo (fratura translaminar). Apesar dos laminados base ensaiados na condição úmido ambiente apresentarem uma maior queda nos valores de resistência à tração, em relação aos ensaiados no condicionamento seco ambiente, os desvios padrão dos resultados das duas famílias avaliadas não apresentam diferenças significativas. Esta pequena variação nos valores de desvio determinados e a recuperação de parte de sua resistência à tração indicam que o processo de absorção e
