Compósito de Resina de Poliéster Insaturado com Bagaço de Cana-de-Açúcar: Influência do Tratamento das Fibras nas Propriedades

Elisabete M. S. Sanchez, Claudia S. Cavani, Claudinete V. Leal, Caio G. Sanchez
Faculdade de Engenharia Mecânica, UNICAMP

Resumo: Neste trabalho foi avaliada a influência do tratamento de fibras de bagaço de cana-de-açúcar nas propriedades mecânicas e dinâmico-mecânicas, na estabilidade térmica, na densidade e absorção de água, quando utilizadas na preparação de compósitos com resinas de poliéster insaturado em comparação com a resina sem reforço. As fibras foram submetidas a tratamento químico com solução alcalina de hidróxido de sódio. O tratamento melhorou as propriedades de impacto, aumentou o módulo de elasticidade em flexão, não alterou significativamente o módulo de elasticidade em tração dos compósitos em relação à resina sem reforço e melhorou a compatibilidade fibra matriz quando comparada com compósitos com a fibra sem tratamento, o que pode ser observado nas fraturas de impacto analisadas por microscopia eletrônica de varredura. As superfícies das fibras também foram avaliadas por microscopia eletrônica de varredura.

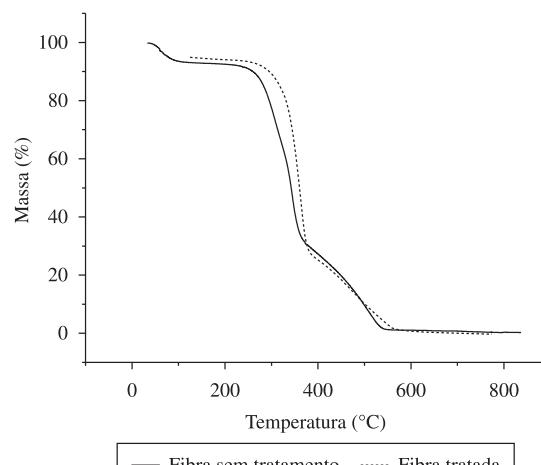
Figura 1. Curvas termogravimétricas das fibras de bagaço.

Na Figura 1 são mostradas as curvas de TGA obtidas com amostras das fibras de bagaço.

As fibras naturais apresentam degradação em duas etapas principais. A primeira corresponde à despolimerização térmica da hemicelulose e a quebra de ligações glicosídicas da celulose. A segunda está relacionada com a decomposição da α-celulose. A decomposição da lignina acontece numa ampla faixa de temperatura, entre 200 e 500 °C^[2].

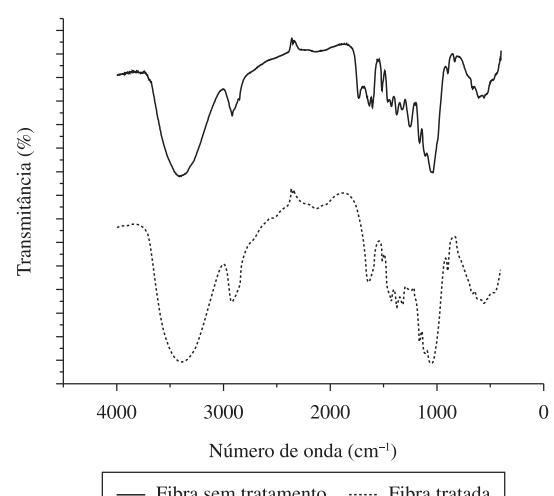
Figura 2. Espectro de infravermelho das fibras tratadas e não tratadas.

A Figura 2 mostra os espectros de infravermelho das fibras não tratadas e das fibras tratadas com solução de hidróxido de sódio 10%. Através da análise foi possível determinar os principais grupos funcionais presentes no espectro. Grupos carbonila livre ocorrem abundantemente dentro de polímeros que compõem a madeira, no entanto são mais proeminentes em cadeias ramificadas de hemicelulose. Segundo Barker e Owen^[17] espectros isolados de lignina e holocelulose (celulose + hemicelulose) confirmam que há absorção de grupos carbonila mais proeminente no último componente. Rong et al.^[18] sugerem a perda de massa de fibras de sisal tratadas com NaOH em função da dissolução de hemicelulose durante o tratamento alcalino.

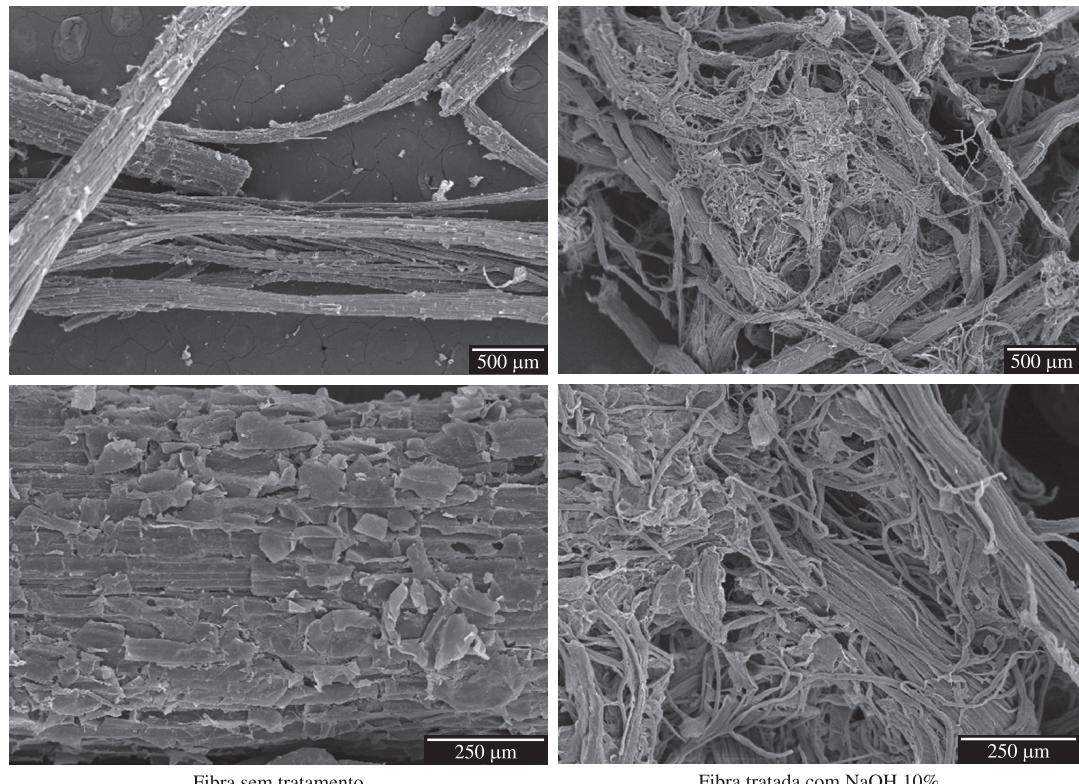
Figura 3. Microscopia eletrônica de varredura das fibras de bagaço com e sem tratamento (aumentos de 30 e 100 \times).

As Figuras 3 e 4 mostram as micrografias das fibras tratadas com solução de hidróxido de sódio em comparação com as não tratadas. Na Figura 3 tem-se um aspecto geral das fibras, onde se verifica que, após o tratamento estas se tornaram mais finas e emanharadas. Na Figura 4 observa-se que o tratamento produz uma remoção de partículas na superfície das fibras, enquanto que nas fibras sem tratamento estas se apresentam “soltas” na superfície.

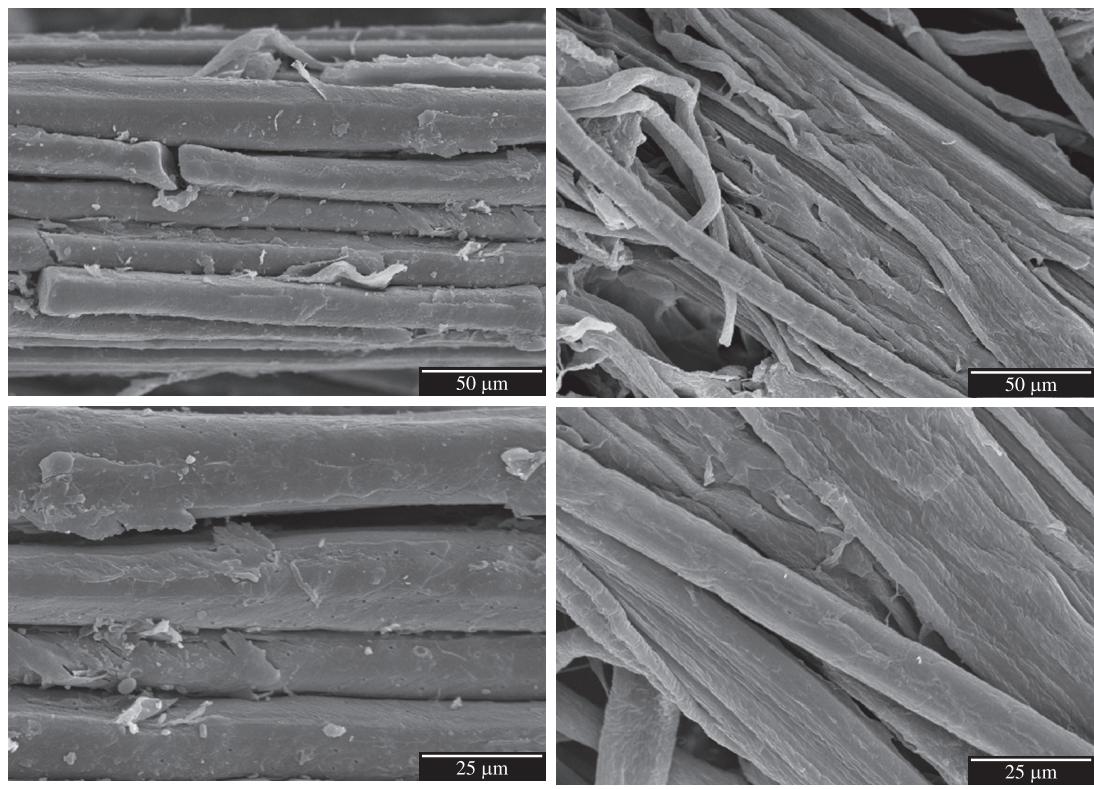
Figura 4. Microscopia eletrônica de varredura das fibras de bagaço com e sem tratamento (aumentos de 500 e 1000 \times).

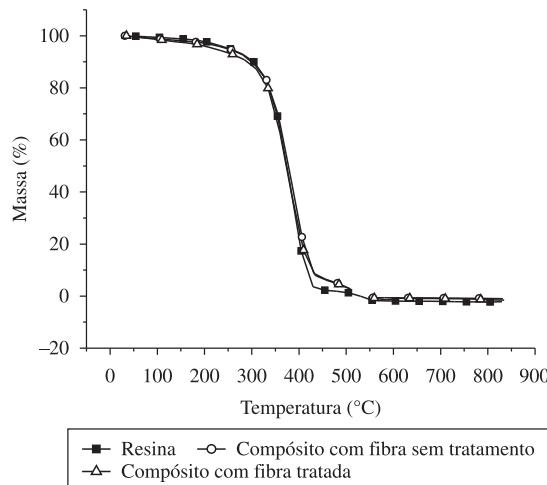
Figura 5. Curvas termogravimétricas da resina e do compósito com fibras de bagaço sem tratamento e com fibras de bagaço tratado com NaOH 10%.

Na Figura 5 são mostradas as curvas de análise termogravimétrica para os compósitos e para a resina. Observa-se que para os compósitos a estabilidade térmica não é significativamente alterada pela adição de bagaço e nem pelo tratamento deste. O processo de degradação ocorre em duas etapas, sendo o primeiro o de maior importância, no qual ocorre a perda, em média, de 91% de massa. A quantidade de resíduos dos compósitos é ligeiramente superior ao da resina. A Tabela 1 mostra as temperaturas iniciais de perda de massa (T_{ipm}) da resina não reforçada e dos compósitos.

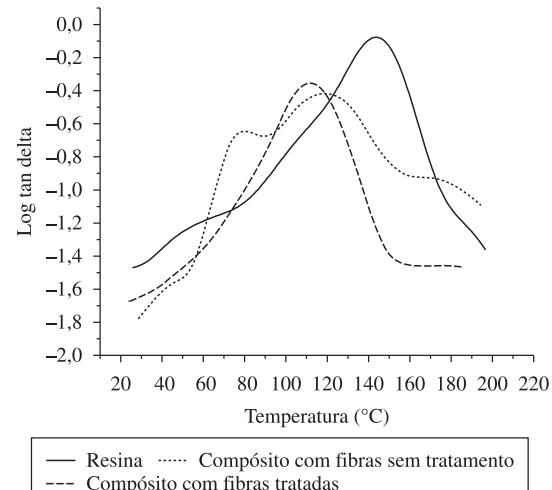
Figura 6. Curvas de tan δ da resina, do compósito com fibras de bagaço sem tratamento e do compósito com fibras de bagaço tratadas com NaOH 10%.

O efeito do tratamento químico das fibras nas propriedades dinâmico-mecânicas também foi estudado. As curvas do fator de perda, $\tan \delta$, em função da temperatura, obtidas por análise dinâmico-mecânica das placas são mostradas na Figura 6. Movimentos significativos em níveis moleculares, como é o caso da transição vítreo (T_g), foram identificados. As resinas de poliéster insaturado se tornam insolúveis e rígidas pela reticulação com o monômero estireno, presente na faixa de 30 a 40% em massa nas resinas comerciais. As resinas de poliéster são bastante dependentes da quantidade de estireno e portanto, a segregação de fases entre o

estireno, a resina e outros componentes afeta a cinética de cura.^[21] Um pico acentuado em torno de 150 °C é observado para a resina. O compósito de resina com bagaço não tratado mostra características de um material com duas fases e a transição vítreo principal a uma temperatura abaixo da resina. Como as fibras não tratadas podem absorver mais resina que as tratadas, a cura pode ter ocorrido em diferentes extensões, levando à observação de duas transições. Já para o compósito de resina com fibras tratadas com hidróxido de sódio houve o deslocamento da T_g para uma faixa de temperatura intermediária entre a do compósito com fibra não tratada e a da resina, podendo ser um indício de melhora na compatibilidade entre o reforço e a matriz, pois se observa uma única transição.

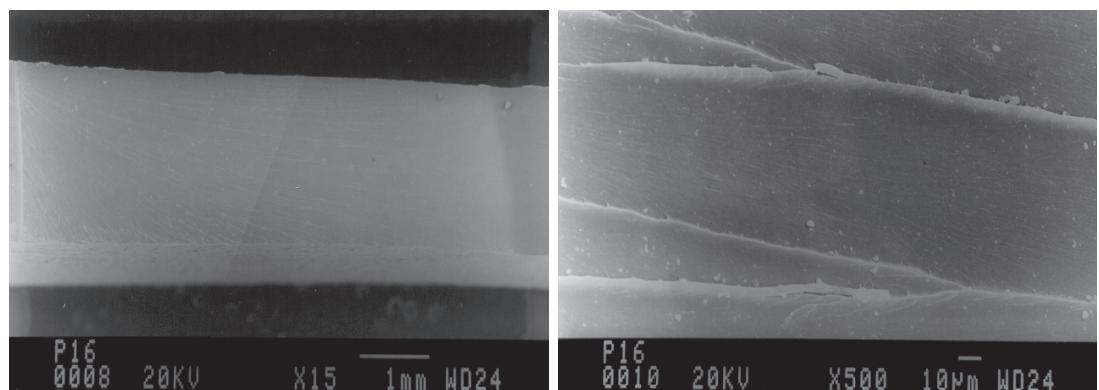
Figura 7. Microscopia eletrônica de varredura da fratura obtida no ensaio de impacto para a resina.

As Figuras de 7-9 mostram as análises das superfícies fraturadas das amostras de compósitos com aumento de 15 e 500x. Na Figura 7

observa-se uma fratura típica de resina termofixa. Comparando-se com as fraturas dos compósitos pode-se observar que as fibras tratadas (Figura 9) estão mais dispersas na matriz que as não tratadas (Figura 8). As placas feitas com fibras sem tratamento apresentaram falhas na adesão fibra/matriz, já os compósitos feitos com fibras tratadas mostram boa adesão da fibra com a matriz polimérica, confirmando que a alteração química da superfície da fibra melhorou a adesão. Na Figura 10 pode-se observar que a fibra de bagaço tratada foi parcialmente preenchida pela resina. A matriz penetrou nos capilares das fibras, mas também foram encontrados capilares vazios.

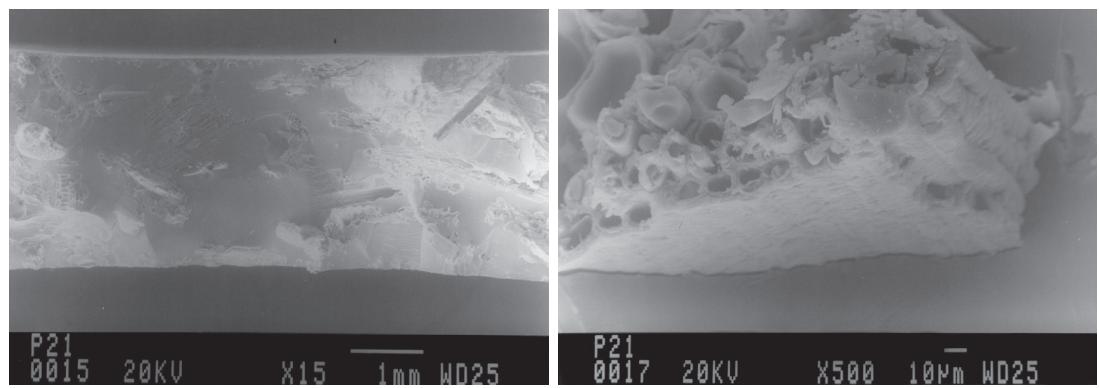
Figura 8. Microscopia eletrônica de varredura da fratura obtida no ensaio de impacto para o compósito com bagaço sem tratamento.

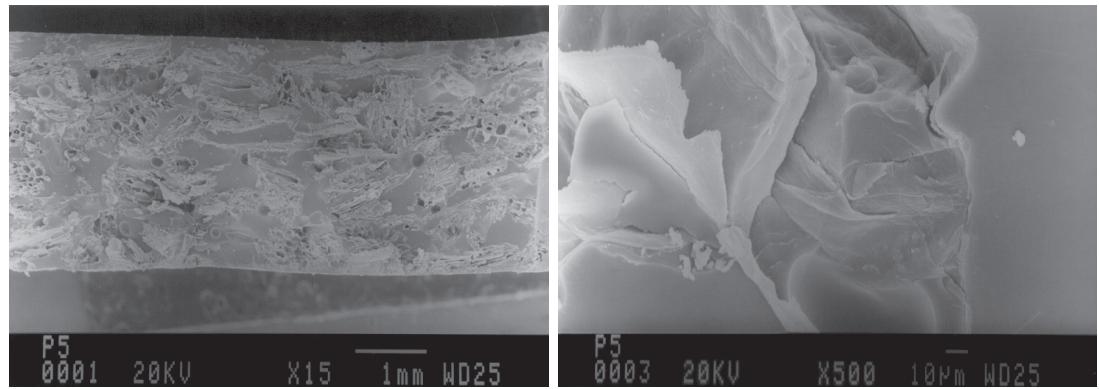
Figura 9. Microscopia eletrônica de varredura da fratura obtida no ensaio de impacto para o compósito com bagaço tratado com NaOH 10%.

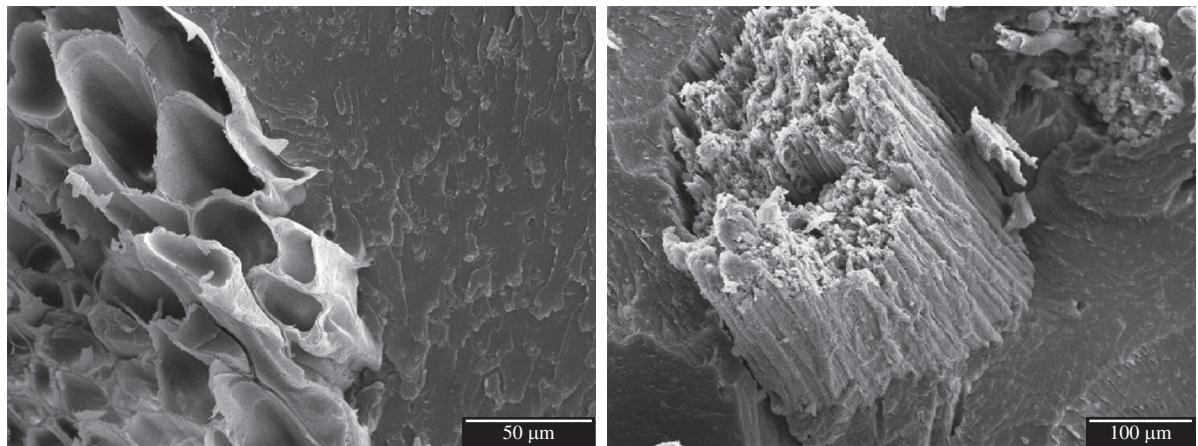
Figura 10. Microscopia eletrônica de varredura da fratura obtida no ensaio de impacto para o compósito com fibra de bagaço sem tratamento e para o compósito com fibra de bagaço tratada com NaOH 10% (aumentos de 500 e 200x, respectivamente).
