de Paiva, Jane M. F.; Mayer, Sérgio; Cândido, Geraldo M.; Rezende, Mirabel C.  
Avaliação da Temperatura de Transição Vítreia de Compósitos Poliméricos Reparados de Uso  
Aeronáutico  
Polímeros: Ciência e Tecnologia, vol. 16, núm. 1, janeiro-março, 2006, pp. 79-87  
Associação Brasileira de Polímeros  
São Paulo, Brasil

# Avaliação da Temperatura de Transição Vítreia de Compósitos Poliméricos Reparados de Uso Aeronáutico

## Evaluation of Glass Transition Temperature of the Repaired Polymeric Composites of Aeronautical Use

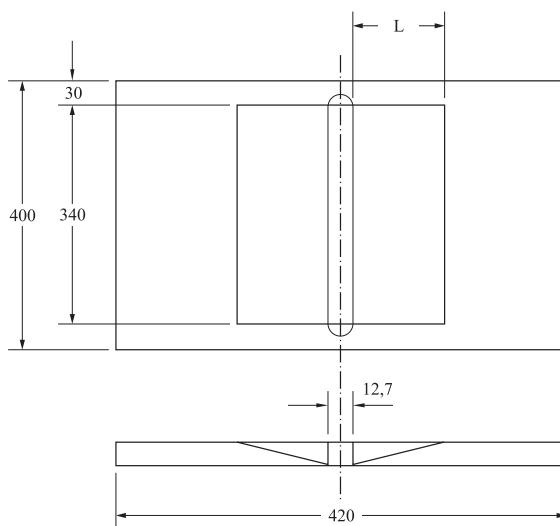
**Figura 1.** Representação esquemática mostrando o local da realização do chanfro, onde (L) corresponde a um dos lados do chanfro, e a dimensão de 12,7 mm corresponde ao rasgo produzido nos laminados base. Dimensões em mm.

Em seguida, os laminados base foram cuidadosamente preparados para serem reparados. Para isto, estes foram usinados de acordo com a Figura 1, com o intuito de simular a ocorrência de danos. Esta operação simula o reparo em campo, ou seja, o reparo diretamente em peças que poderiam ter sofrido danos como, por exemplo, por impacto, compressão, etc.

Na seqüência, o dano posicionado no centro do laminado base (Figura 1) foi reparado com a utilização da técnica de chanfro para permitir o escalonamento das camadas, mantendo a geometria o mais próximo possível da original.

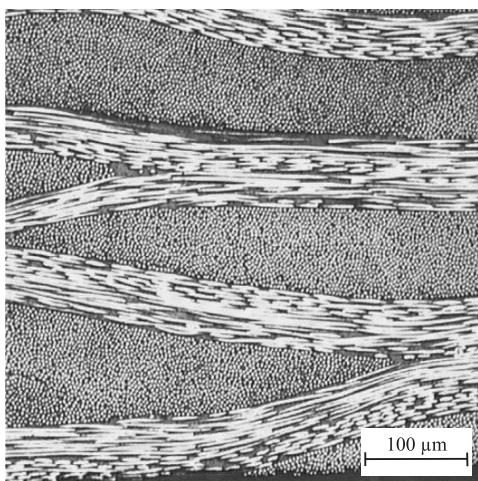
**Figura 3.** Micrografia óptica do compósito laminado de tecido de fibras de carbono/resina epóxi, representativa da qualidade de consolidação dos laminados processados.

A micrografia mostrada na Figura 3 é representativa do padrão de qualidade obtido na compactação das camadas dos laminados base de tecido de fibras de carbono, vidro e aramida, curados em autoclave, antes da realização dos reparos. Os efeitos combinados de temperatura, pressão e vácuo foram fundamentais na obtenção dos laminados com espessura uniforme e isentos de defeitos, onde os espaços foram completamente preenchidos pela resina, como já havia sido assegurado pela inspeção ultra-sônica. Esta característica é atribuída à relação do fluxo da resina com o adequado tempo de gelificação (ou ponto de gel) e todos os parâmetros de moldagem controlados (patamares de temperatura, pressão, vácuo)<sup>[15,27]</sup> durante a moldagem dos laminados.

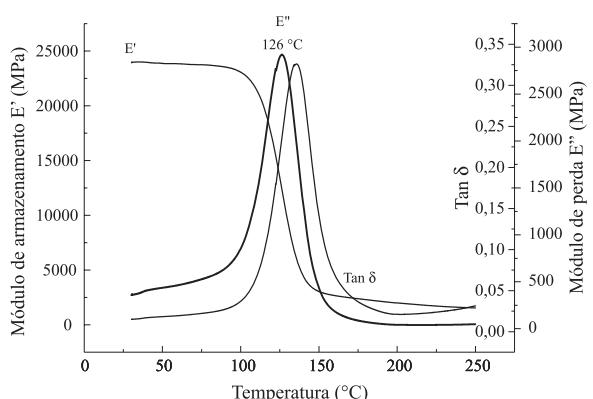
**Figura 4.** Curvas DMTA do laminado base de tecido de fibras de carbono com resina epóxi F155.

Inicialmente foram analisadas amostras sem reparos, constituídas de compósitos de tecidos de fibras de carbono com as resinas epóxi F155 e F584, de modo a determinar as temperaturas de transição vítreia ( $T_g$ ) destes sistemas utilizados como laminado base e reparo nos compósitos de fibras de carbono reparados. Na Figura 4 estão apresentadas as curvas dinâmico-mecânicas com o módulo de armazenamento ( $E'$ ), módulo de perda ( $E''$ ) e tan delta ( $E''/E'$ ) do compósito laminado de tecido de fibras de carbono com a resina epóxi F155. Neste trabalho, a determinação da temperatura de transição vítreia foi feita adotando-se o máximo do módulo de perda ( $E''$ ), podendo-se verificar que a  $T_g$  da resina F155 é igual a 126 °C.

Comparando-se as Figuras 6 e 7 com as obtidas para os laminados base isolados (Figuras 4 e 5) observa-se que, os módulos de armazenamento ( $E'$ ) diminuíram para cerca de 20.000 MPa (na região de temperatura de 25 a 50 °C), ou seja, aproximam-se mais do compósito com epóxi F155, a qual é a resina utilizada no reparo. Sugere-se que tal decréscimo também deve ter sido influenciado pela presença do filme adesivo epóxi utilizado na execução do reparo dos laminados base, porque este filme não é um material estrutural com propriedades mecânicas elevadas, trata-se de um material constituído basicamente de resina epóxi, e que apresenta somente uma tela interna para suportar o adesivo. Neste ponto, é preciso ressaltar que é necessária a utilização de filme adesivo no reparo das peças aeronáuticas porque este melhora a adesão na interface reparo/laminado base curado.

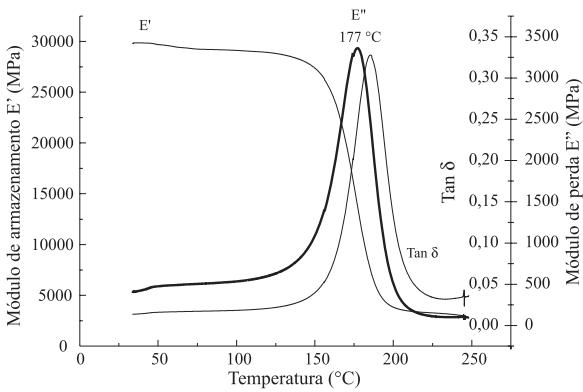
**Figura 5.** Curvas DMTA do laminado base de fibras de carbono com a resina epóxi F584.

Na Figura 5 são mostradas as curvas DMTA do compósito laminado de tecido de fibras de carbono com a resina epóxi F584, que apresenta a sua temperatura de transição vítreia em 177 °C. As temperaturas de transição vítreia encontradas para os sistemas F155 e F584 estão próximas às citadas pelo fabricante dos pré-impregnados (*Hexcel Composites*), que determinou as temperaturas  $T_g$  das resinas epóxi utilizadas (Tabela 1). As pequenas variações de temperatura  $T_g$  observadas neste trabalho, em relação às do fabricante dos pré-impregnados, podem ser atribuídas às variações físico-químicas de diferentes lotes de uma mesma resina, ao ciclo térmico utilizado na cura da resina e/ou à técnica de determinação da  $T_g$ <sup>[19]</sup>, que no caso deste trabalho foi realizada diretamente em uma amostra na forma de pequena barra do respectivo compósito laminado.

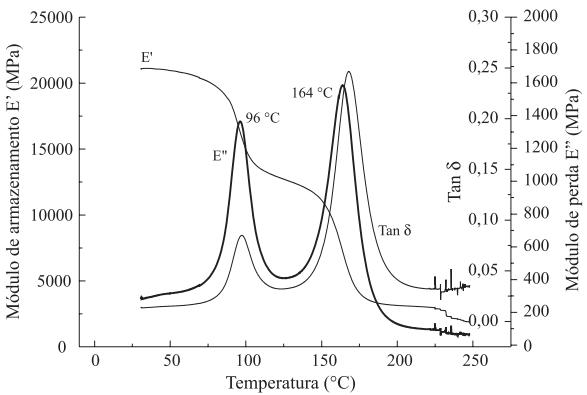
**Figura 6.** Curvas DMTA do compósito laminado de tecido de fibras de carbono/epóxi F584 reparado com tecido de fibras de carbono/epóxi F155. Amostra retirada da região próxima à falha do corpo-de-prova ensaiado em tração.

Nas Figuras 6 a 14 estão apresentadas as curvas DMTA das amostras dos laminados base de fibras de carbono/resina F584 reparados com pré-impregnados de fibras de carbono com resina F155, retiradas de diferentes partes do corpo-de-prova de tração já ensaiado. Analisando-se as Figuras 6 e 7 observa-se a presença bem definida de dois picos de  $E''$  e dois de tangente

delta ( $\tan \delta$ ), que são referentes às contribuições dos dois sistemas de resinas. O primeiro pico refere-se à contribuição do sistema de resina F155 utilizado no reparo e o segundo ao sistema de resina F584 utilizado na manufatura do laminado base. Observa-se, ainda, que as  $T_g$  dos dois sistemas de resina, quando atuando em conjunto diminuíram 30 °C para a resina epóxi F155 e 13 °C para a F584, diminuindo, consequentemente, a temperatura de serviço do laminado.

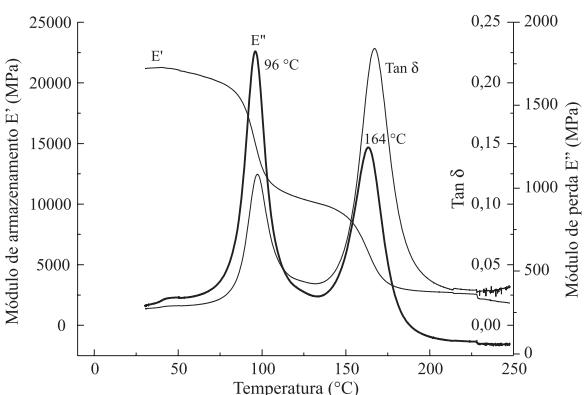
**Figura 7.** Curvas DMTA do compósito laminado de fibra de carbono/F584 reparado com fibra de carbono/F155. Amostra retirada da região próxima ao tab do corpo-de-prova ensaiado em tração.

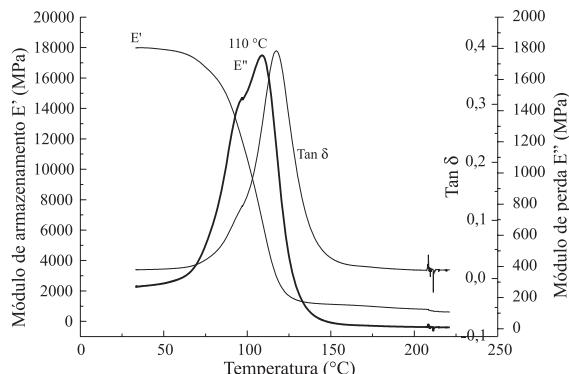
**Figura 8.** Curvas DMTA do compósito laminado de fibra de carbono/F584 reparado com fibra de carbono/F155. Amostra retirada da região central do corpo-de-prova ensaiado em tração.

A Figura 8 é representativa da região central do corpo-de-prova de tração, ou seja, da região de reparo, sendo constituída essencialmente do compósito laminado de reparo, que foi realizado com pré-impregnado de tecido de fibras de carbono com a resina F155. Neste caso, é observada somente a contribuição do sistema de resina epóxi F155, porém a curva referente ao módulo de perda ( $E''$ ) mostra um alargamento e uma pequena alteração (ombro) à esquerda (em torno da temperatura de 93 °C), proveniente da contribuição do filme adesivo (revelando uma cura incompleta) posicionado entre o laminado base e o material de reparo. Novamente, observa-se o abaixamento da  $T_g$  do sistema epóxi F155, ficando mais evidente na análise desta figura a contribuição da  $T_g$  do filme adesivo no abaixamento deste parâmetro para o sistema de resina do reparo.

Assim, analisando-se novamente a Figura 8 pode-se verificar que na curva de DMTA, correspondente à região central do corpo-de-prova analisado, aparecem características da  $T_g$  do filme adesivo de epóxi utilizado no reparo do laminado, contribuindo, assim, para o abaixamento da  $T_g$  do sistema de reparo.

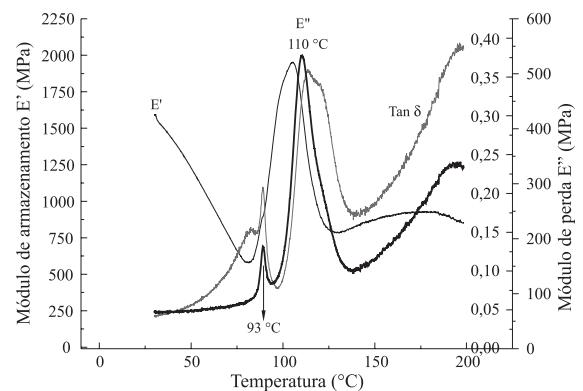
**Figura 9.** Curvas DMTA do filme adesivo epóxi, submetido ao mesmo ciclo de cura dos laminados reparados.

zada a cura deste adesivo em estufa, submetendo-o ao mesmo ciclo de cura dos laminados reparados e, posteriormente, foi realizada a análise do filme adesivo por DMTA (Figura 9).

A análise da Figura 9 revela que o filme submetido ao ciclo de cura utilizado no reparo apresenta duas alterações na curva  $E''$  relacionadas à  $T_g$  do material, sendo uma a cerca de 93 °C e outra a 110 °C. De acordo com o fabricante do filme adesivo a  $T_g$  seria 95 °C (Tabela 1) e a temperatura de serviço 84 °C<sup>[29]</sup>.

Na Figura 9 pode-se verificar, também, que o filme epóxi durante a varredura no DMTA apresenta decréscimo no módulo de armazenamento ( $E'$ ) até próximo a 90 °C e, em seguida, o aumento do módulo devido à varredura da temperatura. O aumento do módulo está relacionado ao prosseguimento da reação de cura (reticulação da resina epóxi) em algumas regiões do material adesivo. Logo após é observada a movimentação de partes mais livres da cadeia, indicando a  $T_g$  a 110 °C. Na realidade, no intervalo de temperatura da  $T_g$ , o polímero passa a apresentar movimentos difusoriais envolvendo movimentos rotacionais de segmentos da cadeia e translacionais dos finais da cadeia, mas não envolvendo a movimentação das moléculas como um todo. Este fenômeno provoca a diminuição no módulo de armazenamento ( $E'$ ) em cerca de 3 a 4 ordens de grandeza, e o aumento do módulo de perda ( $E''$ )<sup>[2,13,19,33]</sup>.

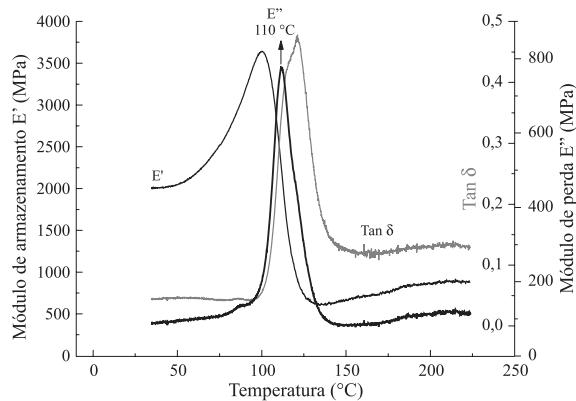
**Figura 10.** Curvas DMTA do filme adesivo epóxi, submetido a dois ciclos de cura.

Na Figura 10 estão apresentadas as curvas DMTA do filme adesivo epóxi após este ser submetido a dois ciclos de cura, pois suspeitava-se que o mesmo não estava adequadamente curado. Desta maneira, na figura ainda pode ser observado o aumento no módulo  $E'$  e a transição vítreia a 110 °C, no entanto, já não é mais observada a transição em torno de 93 °C, devido a cura agora ter sido realizada adequadamente.

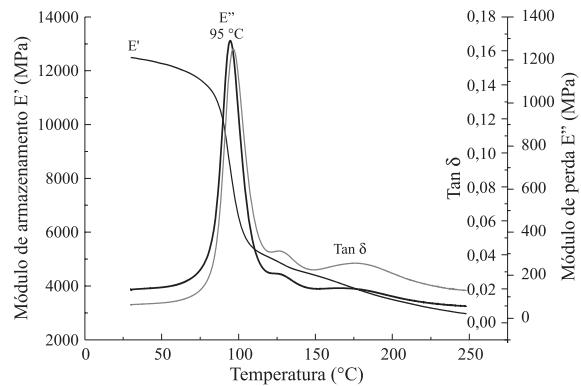
**Figura 11.** Curvas DMTA do compósito de fibra de vidro/epóxi F161, reparado com fibra de vidro/epóxi F155. Amostra retirada de região próxima ao *tab* do corpo-de-prova ensaiado em tração.

Nas Figuras 11 e 12 estão apresentados os comportamentos dinâmico-mecânicos dos laminados base de tecido de fibras de vidro reparados com tecido de fibras de vidro.

A Figura 11 mostra que a  $T_g$  determinada está próxima dos valores observados para os compósitos laminados de carbono, os quais foram reparados com o mesmo tipo de filme adesivo de epóxi. Também, neste caso, pode ser observada a influência da  $T_g$  do filme adesivo no abaixamento da  $T_g$  do sistema de resina do reparo. Este aspecto observado é atribuído ao fato do corpo-de-prova analisado, apesar de ter sido retirado mais próximo do *tab*, apresenta-se com uma fase representativa do adesivo. Este comportamento, levando ao abaixamento da  $T_g$ , está relacionado ao fato da migração da resina epóxi (do filme adesivo, que contém oligômeros) durante o processo de cura, favorecendo a interpenetração de cadeias. Visualmente, também, verificou-se a migração da resina epóxi do filme adesivo devido à coloração azul deste, principalmente, quando observou-se o corpo-de-prova do laminado contendo fibra de vidro, pois este apresentava anteriormente coloração amarela clara.

Na Figura 11 podem ser observadas, ainda, alterações nas curvas de módulo de perda ( $E''$ ) e tan delta, que estão relacionadas à presença da resina F155 ( $T_g$  próxima a 126 °C) utilizada no reparo e à presença da F161 ( $T_g$  próxima a 180 °C) relacionada ao laminado base de tecido de fibras de vidro. Estes dois tipos de resinas epóxi (provenientes de DGEBA) apresentam estruturas químicas similares e também pode ocorrer a interpenetração de cadeias durante o processo de cura.

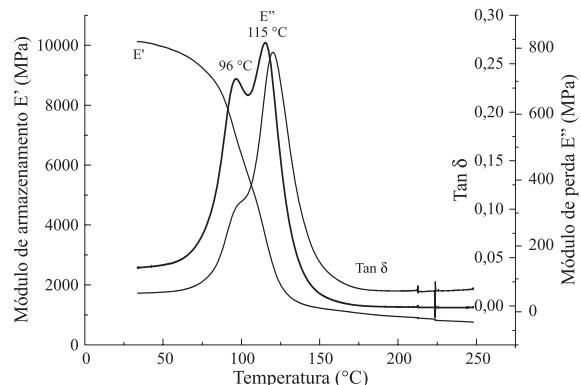
**Figura 12.** Curvas DMTA do compósito de fibra de vidro/epóxi F161 reparado com fibra de vidro/epóxi F155. Amostra retirada de região central do corpo-de-prova ensaiado em tração.

Na Figura 12 são observadas alterações nos módulos de perda ( $E''$ ) relacionadas à  $T_g$  do filme adesivo (96 °C), o qual contribui para o abaixamento da  $T_g$  da resina F155 para 115 °C. Nesta amostra que foi retirada da região central do corpo-de-prova não são observadas características do laminado base (resina F161), o qual não está presente ou está em pequena quantidade, revelando que nesta região predominam as propriedades do filme adesivo e da resina de reparo.

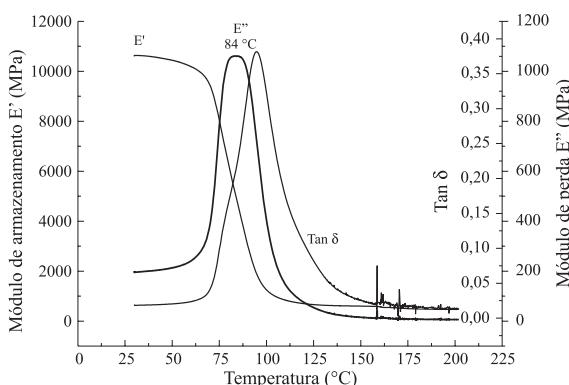
**Figura 13.** Curvas de DMTA do compósito de fibra de aramida/F161 reparado com fibra de aramida/F155. Amostra retirada de região próxima ao *tab* do corpo-de-prova ensaiado em tração.

Nas Figuras 13 e 14 estão apresentadas as curvas DMTA dos laminados que foram submetidos à condição mais crítica, ou seja, foram climatizados (temperatura e umidade elevadas) para o ensaio de tração realizado anteriormente. Assim,

As Figuras 13 e 14 mostram uma redução mais acentuada da temperatura de transição vítreia, que o observado anteriormente para os laminados base de tecido de fibras de carbono (Tabela 2). Os valores de  $T_g$  dos laminados reparados de tecido de fibras de aramida revelam que as moléculas de água ocasionaram um efeito plastificante intenso sobre o sistema de resina epóxi (F155) do reparo combinado com o filme adesivo de epóxi, a resina epóxi F161, e ainda as fibras de aramida, provocando uma acentuada redução da  $T_g$ . Portanto, a presença de água (umidade) e a exposição à temperatura elevada deste sistema de resinas epóxi ocasionam a formação de um “sistema modificado”, com o abaixamento da  $T_g$  e, consequentemente, da respectiva temperatura de serviço do laminado. Estes resultados explicam os dados obtidos anteriormente em ensaios em tração<sup>[10,11]</sup>, na condição higrotérmica (combinação de temperatura e umidade elevadas), quando todos os corpos-de-prova falharam na região do adesivo por cisalhamento da interface reparo/laminado base, recompondo, em média, somente 10% das propriedades mecânicas deste laminado, nesta condição de ensaio. Estes resultados estavam muito abaixo dos obtidos quando os corpos-de-prova foram testados em condições ambiente úmida (acontecidas em umidade relativa em torno de 95%, e temperatura de 60 °C até a saturação).

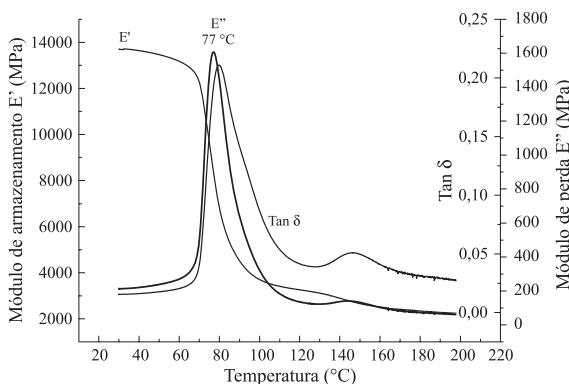
**Figura 14.** Curvas DMTA do compósito de tecido de fibras de aramida/epóxi F161 reparado com tecido de fibras de aramida/epóxi F155. Amostra retirada de região central do corpo-de-prova ensaiado em tração.
