Fractografia de compósitos estruturais

Polímeros: Ciência e Tecnologia, vol. 17, núm. 3, julho-setembro, 2007, pp. 4-11

Fractografia de Compósitos Estruturais

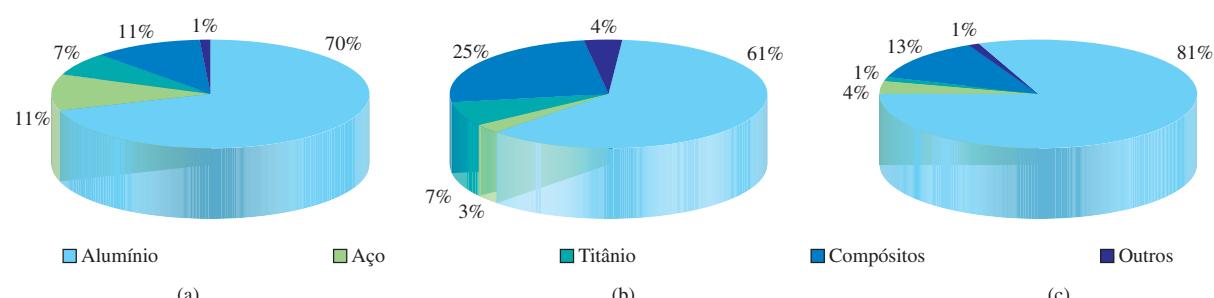
Figura 1. Percentagem global dos materiais utilizados na fabricação das aeronaves (cortesia da empresa Embraer). a) distribuição % global de peso: BOEING 777; b) distribuição % global de peso: AIRBUS A380; e c) Distribuição % global de peso: EMBRAER 170.

Desde o advento das fibras de vidro, aramida e carbono, a indústria aeronáutica tem se utilizado dessa tecnologia na fabricação de peças para aeronaves. A Figura 1 ilustra o uso de materiais compósitos, em substituição aos materiais metálicos, das aeronaves Boeing 777, Airbus A-380 e do Embraer 170. Com a evolução tecnológica, os materiais poliméricos, de alta resistência estrutural, foram ganhando espaço neste segmento, podendo ser observado um crescimento desses materiais na fabricação das aeronaves, tendo-se hoje projetos de novas aeronaves com a previsão de uso

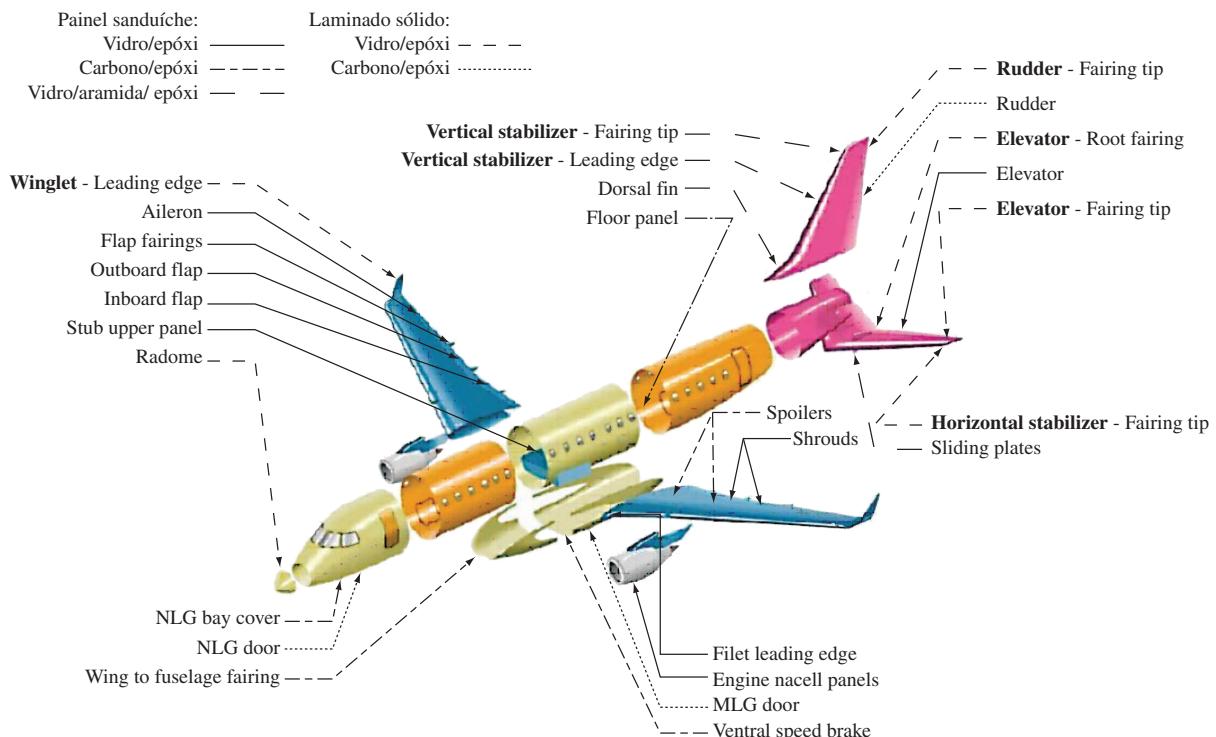
Material compósito no EMB170

Figura 2. Vista explodida da aeronave EMB-170, mostrando os componentes fabricados em compósitos poliméricos avançados (cortesia da Embraer).

de 50% em peso em materiais compósitos. A Figura 2 ilustra o uso de materiais compósitos na aeronave Embraer 170.

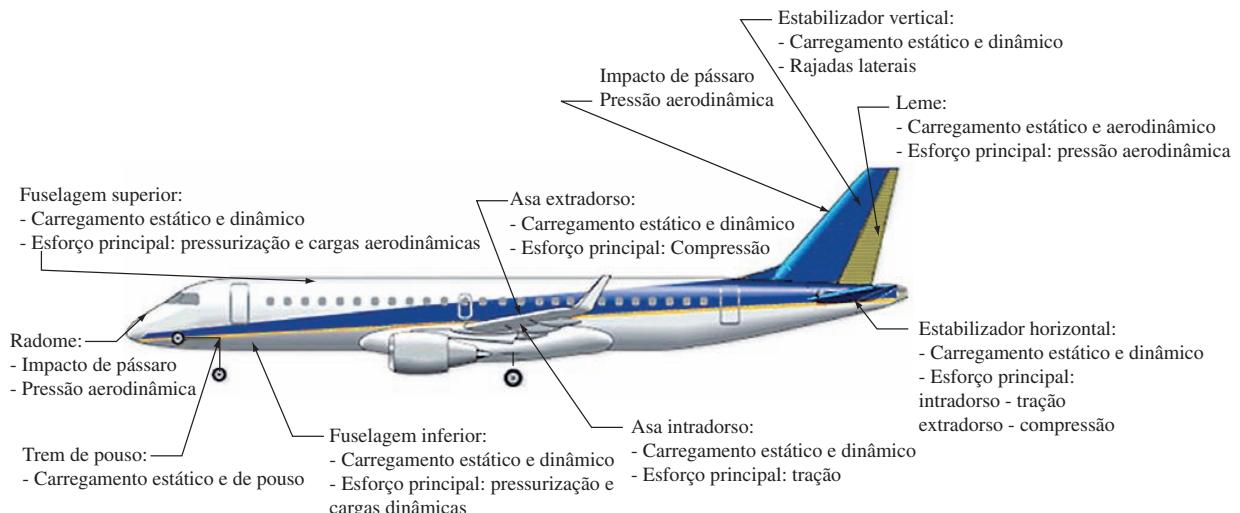
Figura 3. Principais cargas envolvidas na operação de uma aeronave (cortesia Embraer).

A indústria aeronáutica exige um controle muito rigoroso na seleção de materiais que são utilizados no projeto e na fabricação de componentes, tendo como base os dados conhecidos das diferentes cargas envolvidas durante as diversas fases de operação da aeronave. Na Figura 3 podem ser observadas as principais cargas envolvidas em uma aeronave em operação.

Como ilustração, a fuselagem de uma aeronave pode ser dividida em três seções principais: dianteira, central e traseira. As cargas predominantes durante um voo comum são as cargas aerodinâmicas que causam flexões e torções na fuselagem; asas e empenagens. As cargas resultantes podem causar regiões de tração, compressão, flambagens e cisalhamentos. Durante o taxiamento ocorrem carregamentos dinâmicos provenientes das irregulares do solo, transferidos para a fuselagem do avião através dos trens de pouso e as cargas iniciais são as predominantes neste caso. Portanto, uma análise detalhada para a seleção dos diversos materiais e processos envolvidos no projeto e fabricação das distintas partes de um avião, adotando diferentes critérios, se faz necessária. A Figura 4 apresenta as principais propriedades

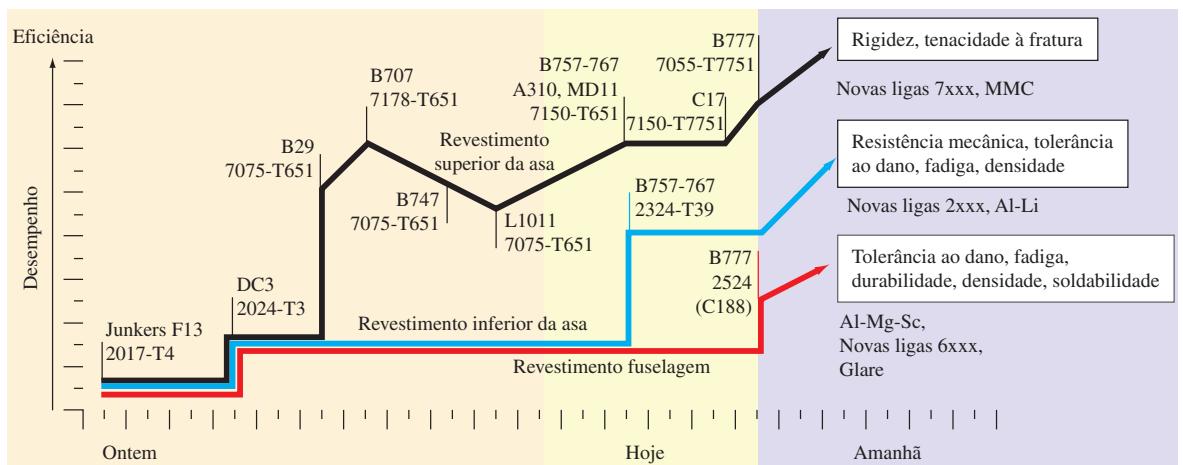
Figura 4. Evolução dos materiais utilizados nos revestimentos de aeronaves.

que devem ser adotadas durante uma análise para a seleção de materiais a serem utilizados nas fases de projeto e fabricação de uma aeronave, sendo que as principais propriedades a serem consideradas durante a fase de projeto são a resistência à tração, módulo de elasticidade, resistência à fratura e ao crescimento de trincas, resistência à corrosão sob tensão e fadiga.

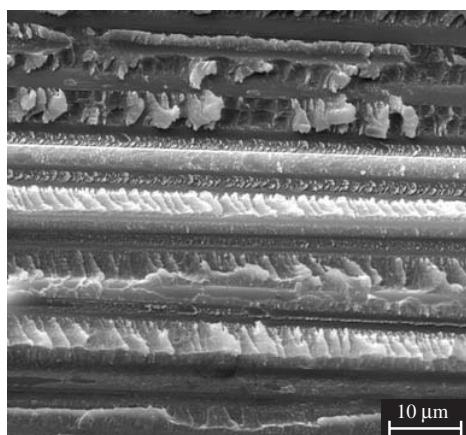
Figura 6. Interface fibra/resina no plano de falha de um laminado carbono/epóxi seco. Na parte central da figura observa-se o efeito do arrancamento de fibra.

É importante notar que, os diferentes tipos de falhas estão relacionados com o tipo de matriz e fibras e com a relação de adesão e interface existente entre estes elementos. As Figuras 6 e 7 apresentam vistas relativas à avaliação da interface em compósitos estruturais.

Cada tipo de carregamento ao qual está submetido a região fraturada gera um tipo específico de superfície de fratura. Como exemplos pode-se citar que o carregamento em tração gera efeitos como o arrancamento das fibras (*fiber pull-out*) (Figura 6), enquanto que o carregamento em cisalhamento interlaminar gera delaminações. Do mesmo modo, estruturas finas sobre compressão geralmente falham por flambagem ou por crescimento de delaminações ao longo das interfaces interlaminares fracas.

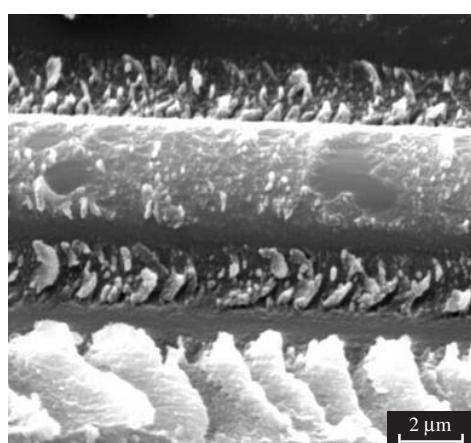
Figura 7. Vista aproximada revelando uma fibra recoberta por resina, sinalizando uma boa interface. Neste caso, a fratura do laminado não ocorreu na interface e sim na matriz.

A Figura 7 mostra a proximidade da interface fibra/resina de um laminado carbono/epóxi seco à temperatura ambiente, onde se observa uma boa ancoragem da resina nas fibras. Neste caso, o compósito tem uma região de ancoragem da matriz na fibra mais bem definida, característica essencial para se

obter os melhores resultados de resistência ao cisalhamento interlaminar no ensaio mecânico. É através dessa interação fibra/resina que as tensões são transferidas da resina para a fibra, quando o laminado é solicitado pelo carregamento em flexão. A análise cuidadosa dessa região (Figura 7) revela que as fibras estão recobertas por uma fina camada de resina, sugerindo que o cisalhamento ocorreu na região da matriz polimérica preferencialmente, ao contrário de uma falha que ocorre na interface fibra/resina, evidenciada pelo fato do reforço mostrar-se liso e sem resíduos da matriz polimérica.

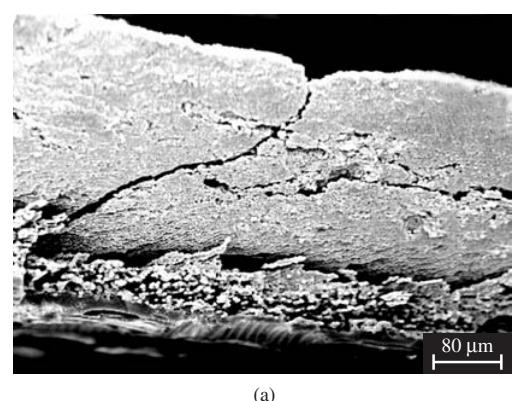
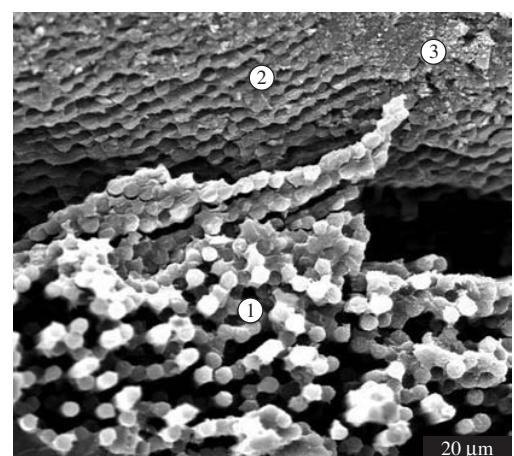
Figura 8. a) Vista geral de uma superfície de fratura; e b) detalhe das zonas de transição entre tração (1), flexão (2) e compressão (3).

A Figura 8 ilustra uma fratura com duas regiões de transição. A primeira transição se dá entre a área de tração (a) e a de flexão (b). Esta zona de transição é observada pelo topo das fibras, onde se pode visualizar uma região de tração e outra de flexão. A partir de um ponto crítico, onde a flexão se torna mais severa, a transição é feita por uma fenda, uma trinca muito profunda, e a parte em tração é separada da

parte em flexão pura. A segunda transição ocorre de maneira mais sutil, entre a zona de flexão (b) e a de compressão (c), que recobre toda a superfície da amostra, exceto das bordas, onde se encontram os efeitos da tração e flexão.

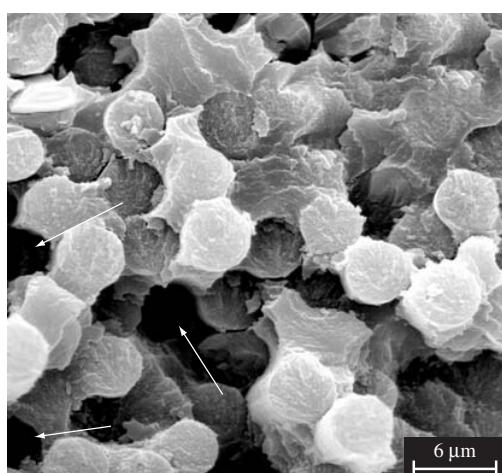
Figura 9. Vista da superfície da fratura, com locais com arranque de fibras. Observa-se resina aderida às laterais das fibras, indicando uma boa interface.

Um fator que ocorre na parte em tração pura é o arranque das fibras, o efeito *pull-out*. Esta evidência é ilustrada na Figura 9, nos locais indicados pelas setas. Um fator a ser observado é a presença de resina aderida às laterais das fibras, indício de uma boa interface reforço-matriz.

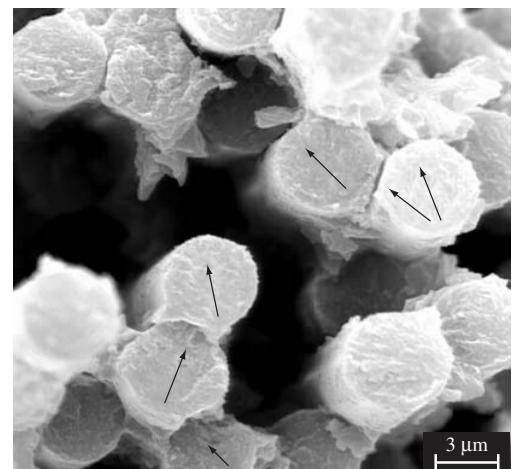
Figura 10. Indicação da direção de propagação da falha pelas fibras.

Na Figura 10, as setas mostram a aplicação da DAFF, indicando a direção em que a trinca se propaga nas fibras. Percebe-se o aspecto raiado no topo das fibras, com clareza no ponto de origem da falha na fibra.

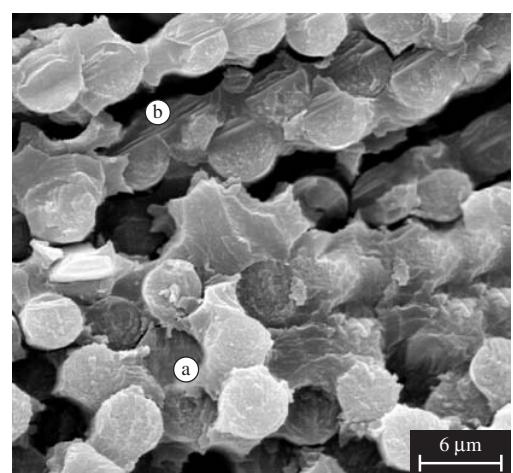
Figura 11. Local de início da transição da região de tração (a) para a b) região de tração/flexão (b).

Ao se caminhar mais para o interior da amostra observa-se a região de transição entre tração pura e flexão pura. Esta transição tem início na tração das fibras e passa por uma região onde as fibras apresentam aspectos de tração e flexão simultaneamente, verificados em seus topos. Esta transição tração - tração/flexão está retratada na Figura 11.

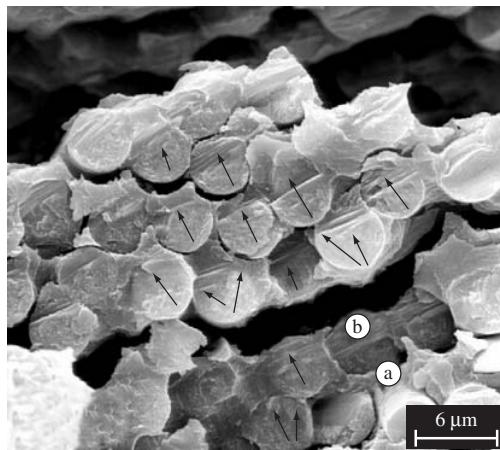
Figura 12. Vista da região com fibras em transição de tração (a) para flexão (b). As setas indicam a direção de propagação da trinca.

A análise detalhada da região de tração/flexão mostra aspectos indicativos do caminho percorrido pela trinca nos topos das fibras. A Figura 12 indica por setas as linhas de propagação da falha, bem como o aspecto de tração/flexão no topo das fibras.
