Fractografia de Compósito Estrutural Aeronáutico Submetido à Caracterização de Tenacidade à Fratura Interlaminar em Modo I

Geraldo Maurício Cândido, Mirabel Cerqueira Rezende
Instituto de Aeronáutica e Espaço, AMR/IAE

Maurício Vicente Donadon, Sérgio Frascino Müller de Almeida
Instituto Tecnológico da Aeronáutica, ITA

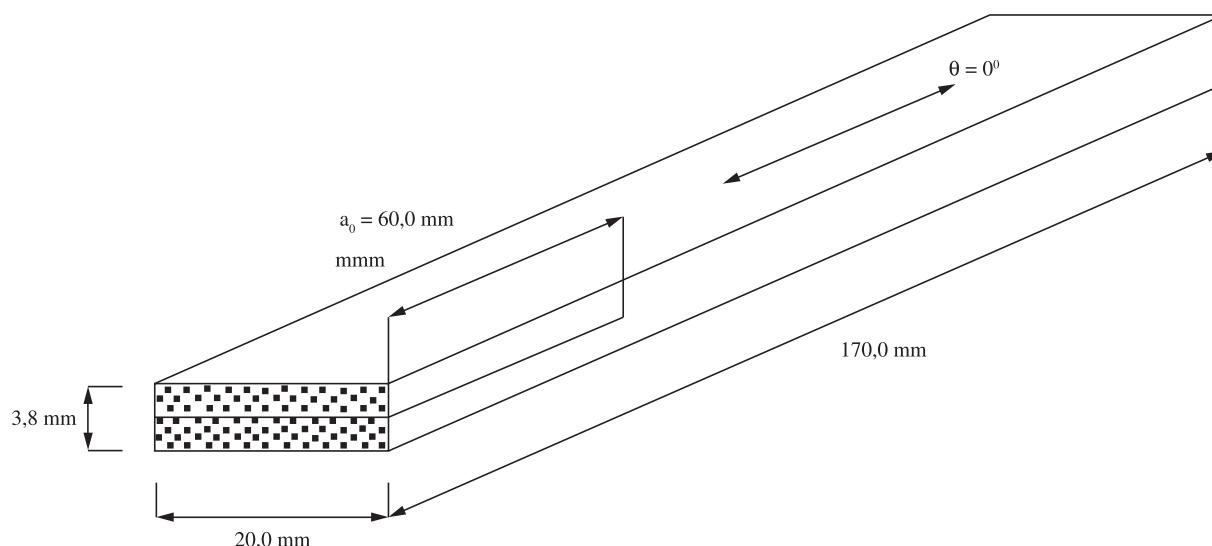
Figura 1. Geometria do corpo de prova DCB com a indicação das dimensões nominais, posicionamento do inserto de Teflon® no plano médio de uma das extremidades e as fibras do tecido orientadas a 0°, alinhadas na direção longitudinal.

A Figura 1 mostra o diagrama esquemático do corpo de prova utilizado no ensaio DCB, com as dimensões nominais e o comprimento inicial da trinca localizada no plano médio, próxima à extremidade de carregamento. Os corpos de prova foram preparados conforme o padrão ASTM D5528-94a^[20]. A fração volumétrica de fibras dos corpos de prova é de 60,5% e foi obtida pelo método de digestão química da matriz epóxi conforme norma ASTM D3171^[32].

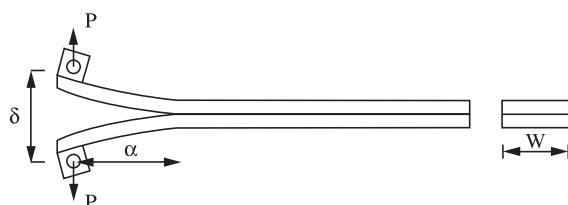
Figura 2. Configuração do esquema de carregamento para o espécime DCB.

O carregamento de tração, indispensável para produzir a abertura das duas metades da extremidade separada pelo inserto de Teflon®, foi aplicado através dos pinos centralizados nos blocos de alumínio. O movimento rotacional dos pinos permitiu que o carregamento aplicado produzisse, a partir do final do inserto, estados de tensões

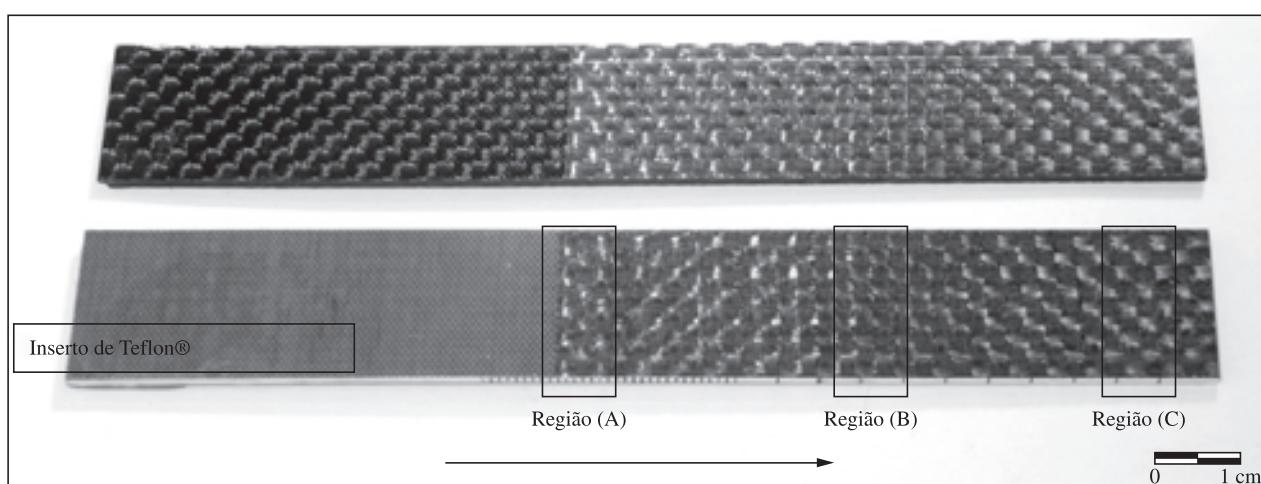
Figura 3. Superfícies de fratura do corpo de prova DCB com o inserto de Teflon® e a indicação das regiões selecionadas para análise de MEV.

O procedimento adotado na seleção e preparação das amostras para a análise topológica da superfície de fratura foi metódico e estruturado de forma que as imagens capturadas apresentassem informação precisa. Em sendo assim, a primeira etapa envolveu a inspeção visual macroscópica prévia para definir e identificar as áreas de interesse do estudo. Conforme ilustra a Figura 3, três regiões foram delimitadas ao longo da superfície de fratura e classificadas como: a) região de origem da fratura localizada entre o fim da pré-trinca simulada pelo inserto de Teflon® e o início da delaminação originária do carregamento aplicado; b) região mediana da fratura em que a tendência de crescimento e propagação da delaminação foi acentuada; e c) região extrema da fratura, que foi seccionada da parte íntegra do laminado para expor a fronteira da superfície delaminada para a análise.

Neste estudo, o conjunto de imagens capturadas apresenta os aspectos mais importantes da topologia da superfície de fratura das regiões qualificadas como (a), (b) e (c) (Figura 3). As imagens foram organizadas de maneira a ilustrar a formação da superfície de

da frente de delaminação (Região C) (Figura 3). Verificam-se ainda inúmeras superfícies de fibras recobertas de resina, com as eventuais impressões de diversas delas localizadas na face oposta da bolsa (face inferior da superfície da fratura), aspectos típicos de escarpa e cúspides. A forma, dimensão e

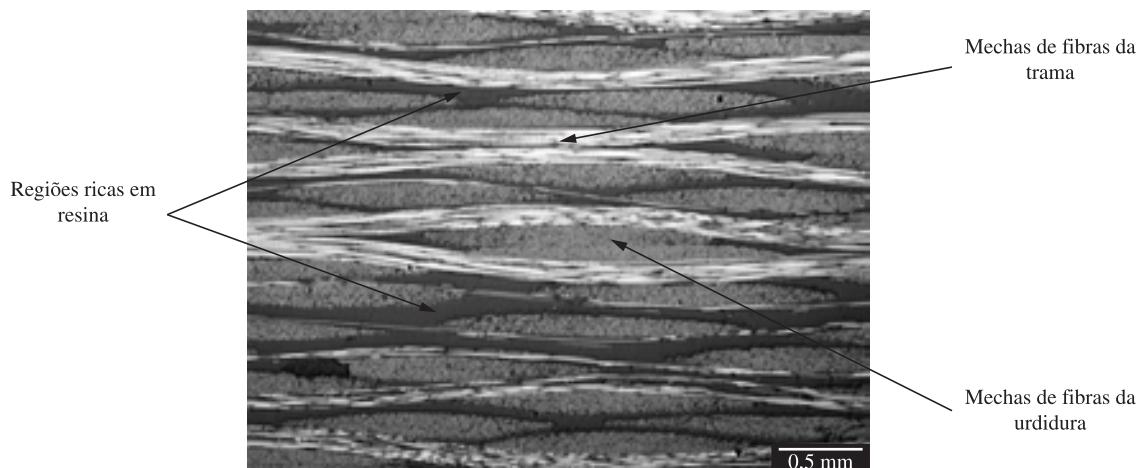
Figura 4. Seção transversal do laminado carbono/epóxi mostrando a regularidade obtida na compactação das camadas de tecido na cura em autoclave.

A Figura 4 é representativa do laminado em estudo, onde se observa a regularidade obtida na compactação das camadas do material pré-impregnado, a formação de pequenas regiões ricas em resina e a inexistência de defeitos maiores, como assegurado anteriormente pela inspeção ultrassônica.

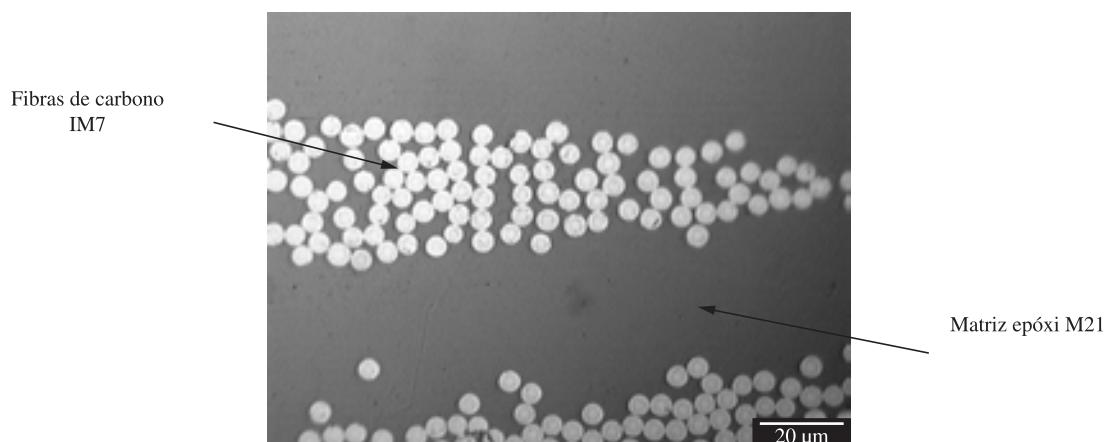
Figura 5. Detalhe da seção transversal do laminado mostrando a seção circular das fibras de carbono e as regiões ricas em resina epóxi livres de defeitos.

Da mesma forma, a Figura 5 mostra que o laminado está desprovido de microvazios, inclusões e microtrincas nas regiões ricas em resina, que as fibras são igualmente de seção circular e ainda indica evidências da formação de uma consistente adesão interfacial fibra/matriz.

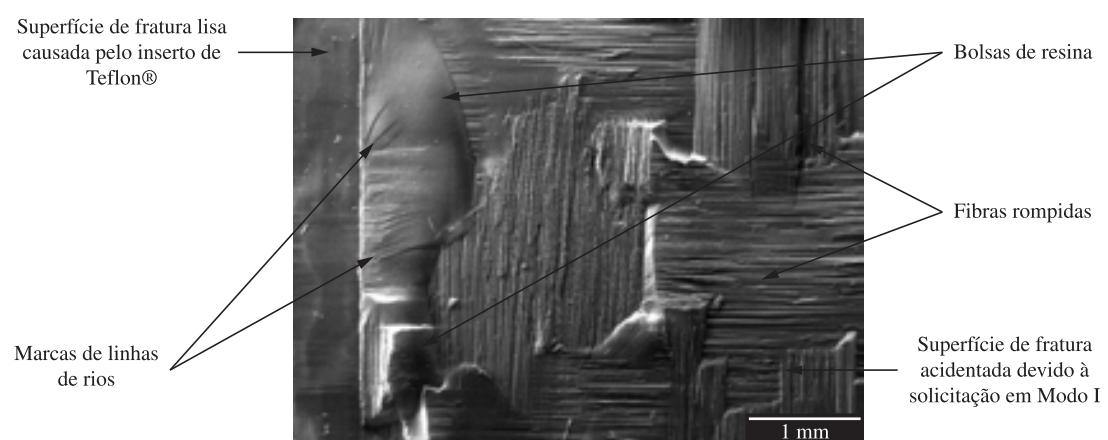
Figura 6. Superfície de fratura do laminado carbono/epóxi (região A). Face superior da região de transição existente entre a extremidade da falha simulada pelo inserto de Teflon® e a origem da frente de delaminação.

As Figuras 6 e 7 mostram imagens das faces superior e inferior da região de transição existente entre a extremidade da

falla simulada pelo inserto de Teflon® e a origem da frente de delaminação, procedente do carregamento estático aplicado. A face inferior é a região espelhada da face superior. Esta metodologia utilizada na análise fractográfica do laminado em estudo amplia a identificação dos aspectos presentes na superfície de fratura, podendo revelar detalhes necessários ao completo entendimento dos eventos envolvidos no processo em estudo.

As imagens das Figuras 6 e 7 referem-se à região de início da formação do processo de fratura em uma das diversas áreas ricas em resina, especificamente identificadas como bolsas de resina, que se fixaram na vizinhança da linha vertical imaginária sinalizadora do limite do inserto de Teflon®. A análise dessas figuras revela a presença das primeiras marcas de linhas de rio estampadas nas faces da bolsa de resina, mostra ainda a configuração típica do entrelaçamento das mechas de fibras de carbono no tecido *plain weave*, indica também, com exatidão, que a direção de propagação da frente de delaminação nas duas imagens ocorreu da esquerda para a direita, que o descolamento interlaminar comprometeu parcialmente a integridade das fibras nas elevações das posições de entrelaçamento das mechas de fibras e que o fenômeno de pontes de fibras (*fiber bridging*), comumente encontrado nos compósitos de fita unidirecional contínua, não se manifestou neste compósito de configuração têxtil.

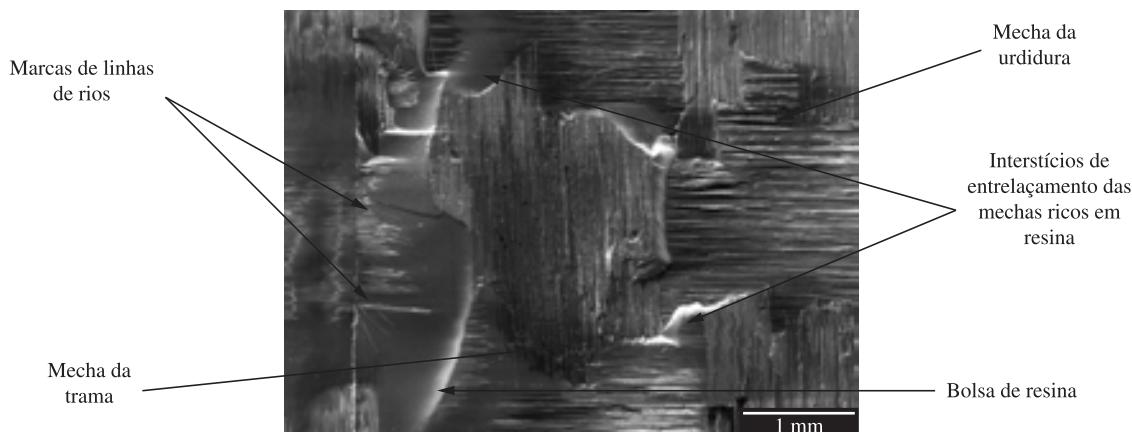
Figura 7. Superfície de fratura do laminado carbono/epóxi (região A). Face inferior da região de transição existente entre a extremidade da falha simulada pelo inserto de Teflon® e a origem da frente de delaminação.

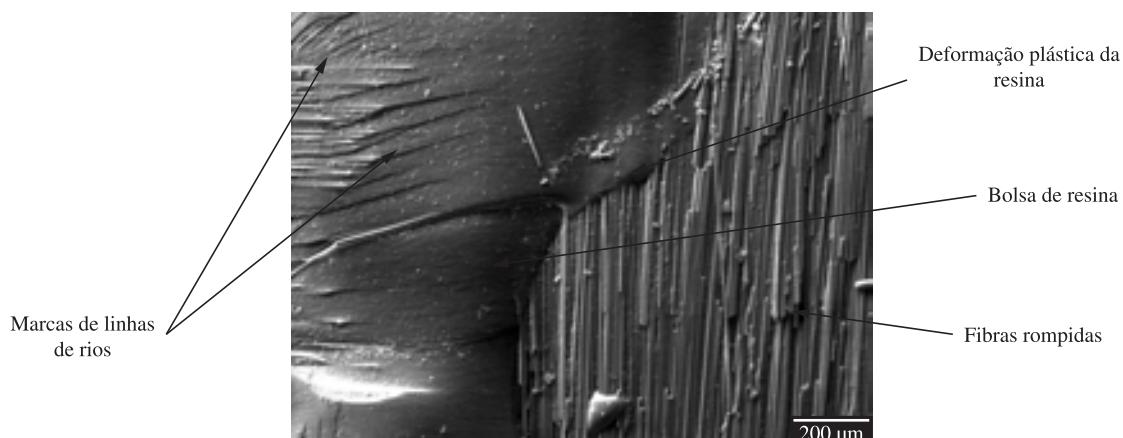
Figura 8. Superfície de fratura do laminado carbono/epóxi (região A). Detalhe de bolsa de resina (região superior).

No instante em que foi aplicado o carregamento de tração para promover a abertura do corpo de prova, ocorreu simultaneamente a ruptura das bolsas de resina e o descolamento interfacial fibra/resina no interior das referidas bolsas, iniciando o processo de falha por delaminação, como mostram as Figuras 8 e 9. Além disso, essas figuras revelam os indícios da deformação plástica da resina, que ocorreu na extremidade das bolsas com o deslocamento da falha e o rompimento parcial de fibras. Esse aspecto é atribuído ao fato do sistema epóxi HexPly® M21 ser modificado com a adição de matriz termoplástica, pelo emprego da tecnologia *interleaves*, para melhorar a resistência à delaminação dos compósitos^[31].

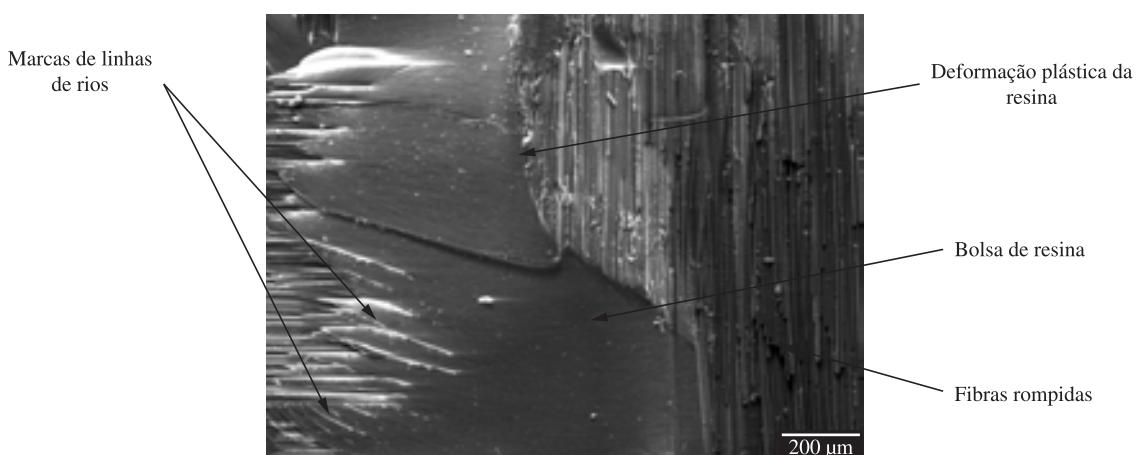
Figura 9. Superfície de fratura do laminado carbono/epóxi (região A). Detalhe de bolsa de resina (região inferior).

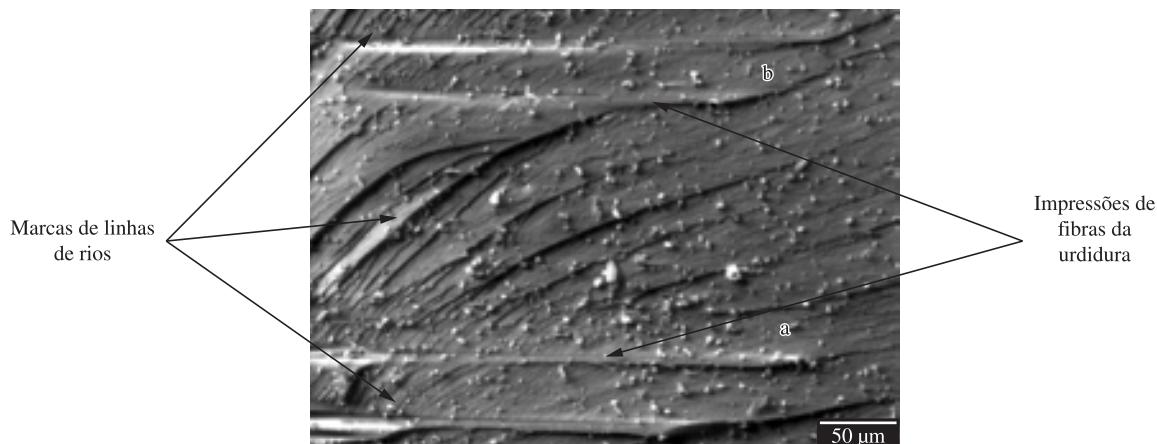
Figura 10. Detalhe da formação de marcas de linhas de rios a partir das impressões das superfícies de fibras da urdidura retidas na resina.

A Figura 10 ilustra como as marcas de linhas de rios se originaram na impressão da superfície da fibra (a) retida na resina e se dirigiram em ângulo para a impressão da fibra (b) à esquerda.

Esse processo é observado repetidamente nas outras impressões de fibras paralelas, como mostra a Figura 10. A Figura 11 mostra a formação ocorrendo na face oposta a partir da superfície da resina residual que cobre as fibras. Igualmente, as marcas de linhas de rios podem ser observadas nas faces das superfícies de fraturas de uma região rica em resina situada em um interstício de entrelaçamento das mechas de fibras, mostradas nas Figuras 12 e 13.

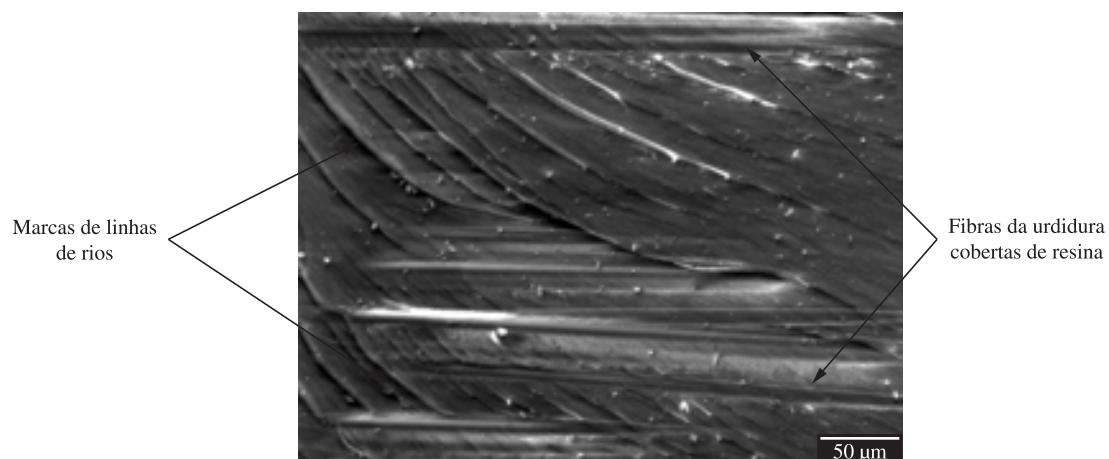
Figura 11. Detalhe da formação de marcas de linhas de rios na região espelhada da fratura a partir da resina residual que cobre as fibras da urdidura.

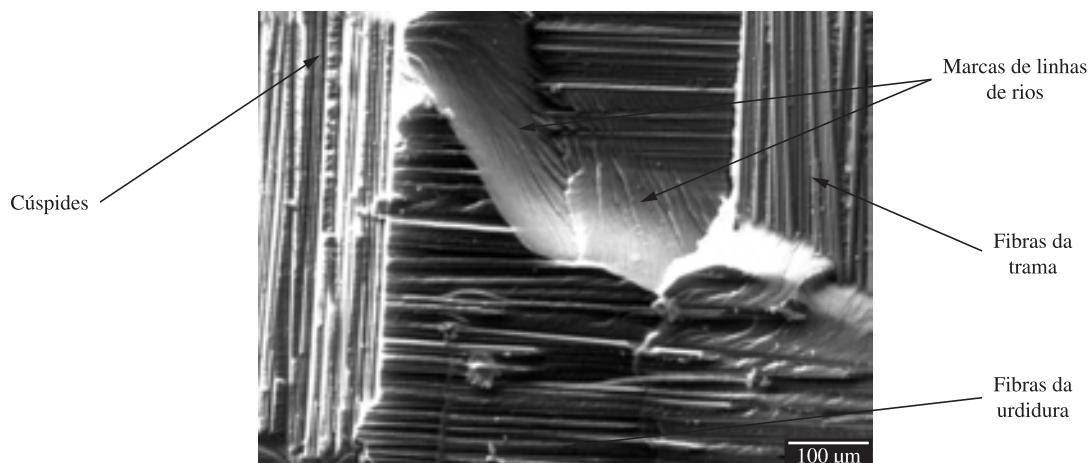
Figura 12. Marcas de linhas de rios na face superior da superfície de fratura da região rica em resina posicionada em um interstício de entrelaçamento das mechas trama/urdidura.

As Figuras 12 e 13 mostram também a ocorrência de ruptura de resina em forma de lamelas irregulares denominados de cúspides de cisalhamento. A presença de cúspides ocupando o espaço entre fibras vizinhas da trama é causada por impulsos das cargas aplicadas na superfície dessas fibras durante o processo de abertura do corpo de prova, induzindo ao cisalhamento interlaminar transversal na interface fibra/matriz. A formação parcial do mecanismo de cúspides ao longo da mecha da trama, onde a resistência ao crescimento da delaminação é consideravelmente maior, explica o aumento da tenacidade à fratura observada nos laminados de tecidos^[23,30]. Conforme apresentado nos primeiros estudos de fractografia de compósitos estruturais, essa morfologia foi denominada de *cusps* pela UK Royal Aircraft Establishment^[21-26] ou *hackles* no programa de pesquisa sobre análise de falhas de compósitos da US Air Force^[35,36].

Ambos os aspectos, marcas de linhas de rios e modelos de plumas, observados nas Figuras 12, 13 e 15, não são apenas indicativos de carregamento estático de tenacidade à fratura interlaminar em Modo I, mas também podem ser considerados como indicativos da direção de propagação da falha. Os modelos de plumas são, particularmente, evidências da ocorrência de uma grande superfície plana e nivelada na fratura das regiões ricas em resina.

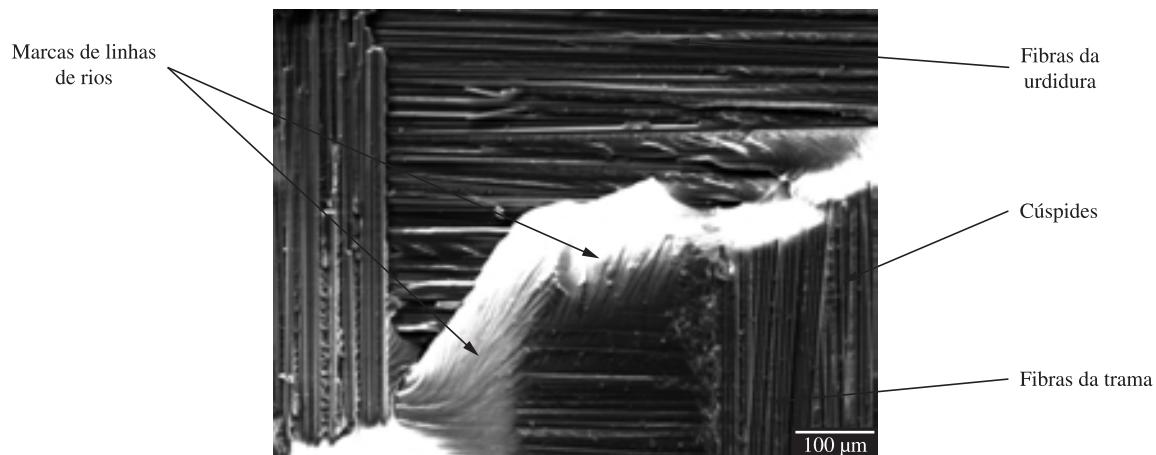
Figura 13. Marcas de linhas de rios na face inferior da superfície de fratura da região rica em resina posicionada em um interstício de entrelaçamento das mechas trama/urdidura.

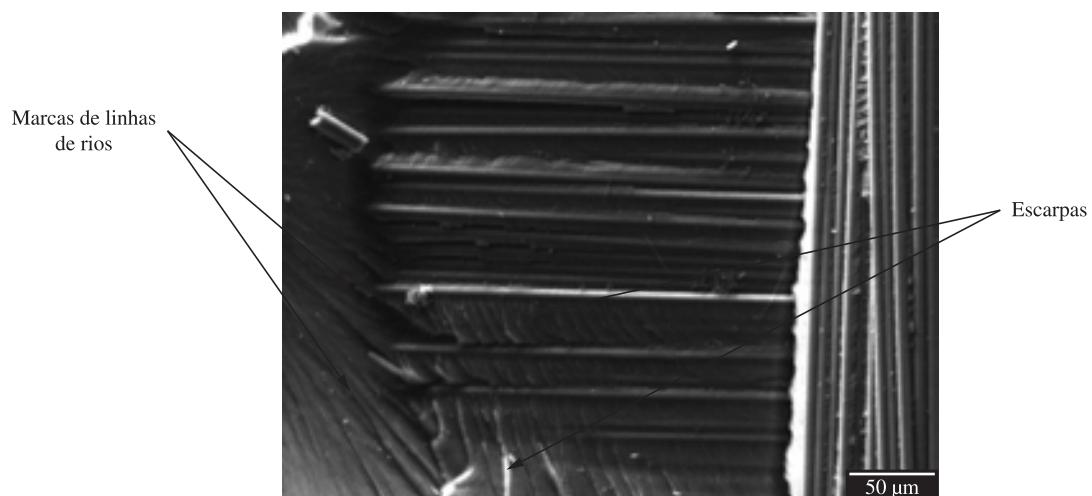
Figura 14. Aspectos de escarpas originários da fratura da resina entre as fibras da urdidura.

Outra consequência da mudança de ângulo do plano de falha está ilustrada na Figura 14 em que as marcas de linhas de rios convergem para alguns aspectos de escarpas localizadas entre fibras paralelas da urdidura. As formações de escarpas na topologia da superfície de fratura é o resultado da unificação de dois planos de trincas ligeiramente diferentes na resina, com o descolamento das duas metades do corpo de prova. Esses aspectos surgem quando a força de separação atuante no plano de fratura é maior do que aquela causadora das marcas de linhas de rios. As escarpas têm a tendência a iniciar e interromper o crescimento em fibras vizinhas e são observadas com predominância nas superfícies de fratura de laminados submetidos ao carregamento em Modo I. Contudo, o alinhamento das escarpas não fornece informações consistentes sobre a direção de crescimento da falha^[21-30]. Nesta imagem, em particular, as escarpas se propagaram lateralmente na fratura da resina entre as fibras da urdidura.

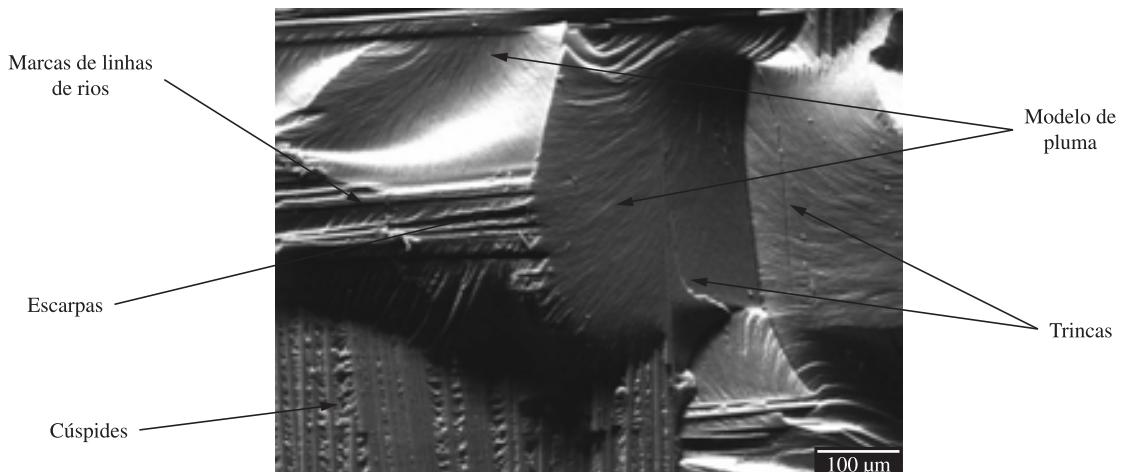
Figura 15. Vista da região B, onde se dá a propagação contínua da frente de delaminação ao longo do plano médio do laminado.

Dada a condição de propagação contínua da frente de delaminação ao longo do plano médio do laminado, marcas de linhas de rios, modelo de pluma, também denominado de microfluxo texturizado, e longas trincas são visualizadas nas elevações da superfície de fratura de uma volumosa bolsa de resina mostrada na Figura 15. Igualmente, podem ser observados alguns aspectos fractográficos como cúspides entre as fibras da trama e escarpas aproximadamente paralelas às impressões das fibras da urdidura. Neste caso, as escarpas foram formadas pela convergência de pequenas marcas de linhas de rios que se iniciaram e cresceram a partir das impressões de duas fibras vizinhas na fratura da resina, mantendo-se alinhadas com a direção de propagação da frente de delaminação. Na Figura 15 a direção de crescimento e propagação da frente de delaminação ocorre da direita para a esquerda, devido ao posicionamento da amostra na captura de imagens.

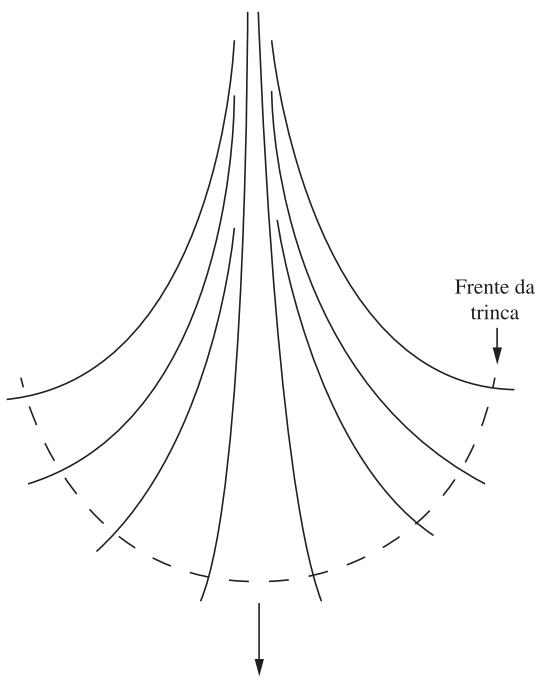
Figura 16. Representação gráfica de propagação da falha como modelo de pluma^[23].

Da mesma forma, a análise fractográfica nesta região da fratura mostra que próximo às impressões das superfícies das fibras retidas na resina, ocorre o início e a propagação de uma textura plana e muito fina formando sucessivas linhas de fluxo que se curvam. Essas linhas de fluxo têm a origem em uma linha de centro imaginária, quando várias microtrincas caminham para frente em planos levemente diferentes, formando um modelo com aspecto de pluma, conforme o esquema reproduzido na Figura 16.

O modelo de pluma indica que a fratura progride como uma ponta de dedo, nas diversas frentes de trincas curvas que se manifestam. Porém, o progresso destas frentes de trincas pode causar pequenas perturbações no plano de fratura, necessárias para a convergência do resultado em marcas de linhas de rios. Enquanto a fratura progride, os planos mais distantes convergem a direção de confluência das marcas de linhas de rio, dando uma clara indicação da direção local de propagação da falha^[21-30].

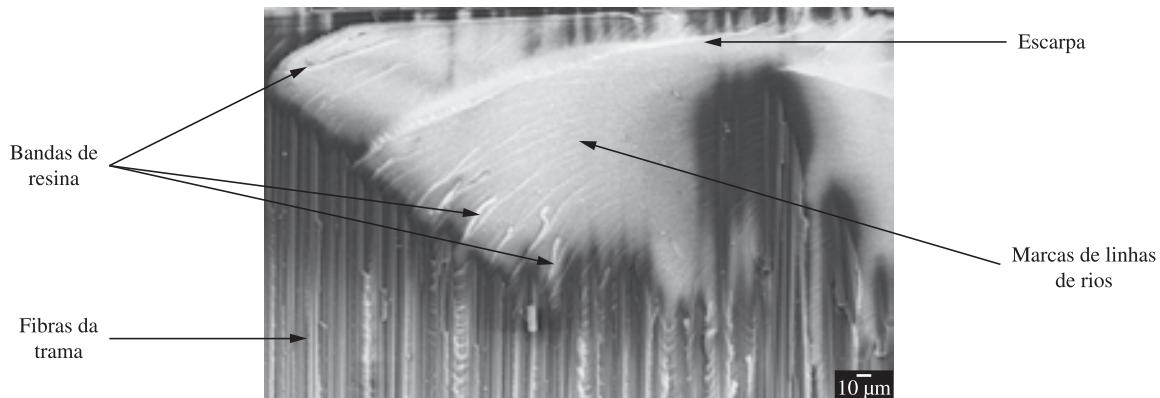
Figura 17. Vista da face superior que limita a frente de delaminação mostrando a formação de bandas de resina e escarpas na superfície de fratura de uma área rica em resina.

Conforme pode ser observado nas Figuras 17 e 18, marcas de linhas de rios bem definidas se sobressaem nas faces superior e inferior da fratura de uma bolsa de resina, na região limitativa

Da mesma forma, a análise destas figuras mostra a formação de aspectos denominados de bandas de resina na superfície de fratura. Essas bandas se desenvolvem devido à sobreposição e posterior ligação de duas propagações de trincas em planos de fratura

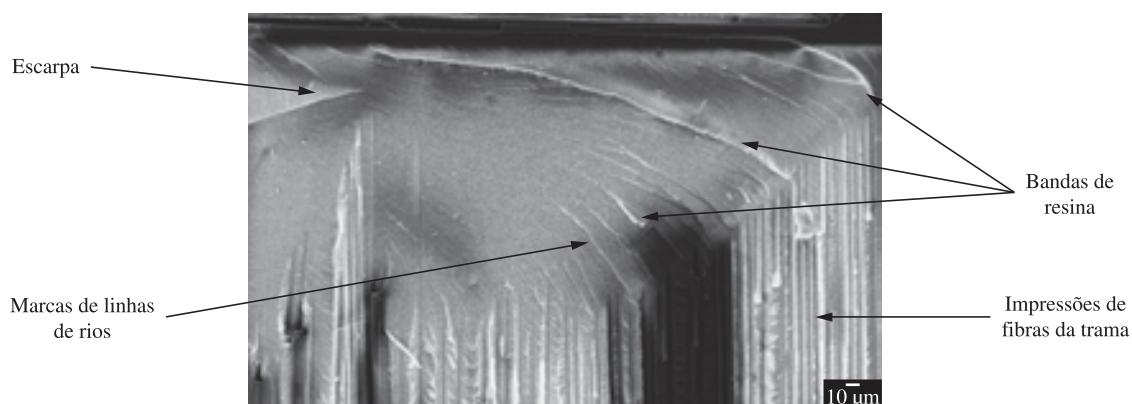
Figura 18. Vista da face inferior que limita a frente de delaminação mostrando a formação de bandas de resina e escarpas na superfície de fratura de uma área rica em resina.

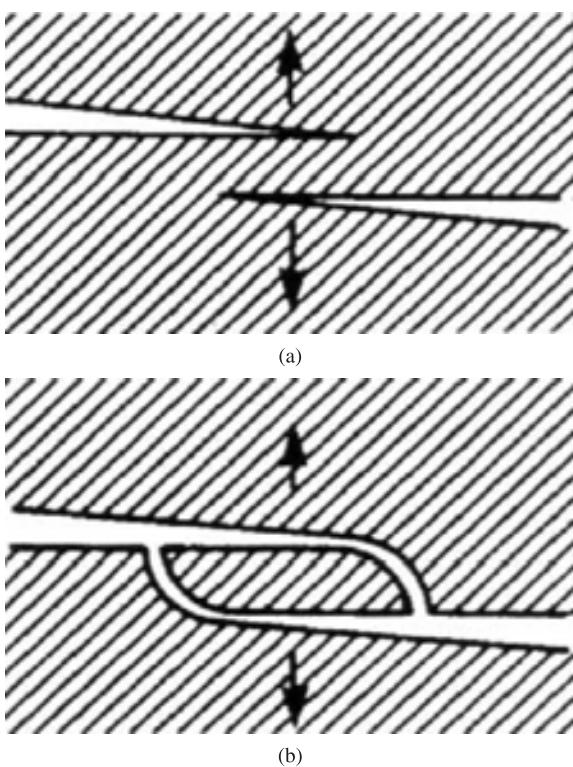
Figura 19. Representação gráfica de como ocorre a formação de bandas de resina^[23].

ligeiramente diferentes. Conforme ilustra o esquema da Figura 19, assim que as duas trincas se aproximam (a) para sustentar a tensão de tração local é necessário que uma ou ambas as trincas mudem a direção para que ocorra a ligação (b). Como consequência dessa junção, ao invés de formar uma escarpa, uma banda de resina é desprendida podendo ou não permanecer na superfície de fratura^[21,30].
