Estudo do efeito do ozônio gerado durante ensaios elétricos em equipamentos de segurança  
confeccionados em borracha natural

# Estudo do Efeito do Ozônio Gerado Durante Ensaios Elétricos em Equipamentos de Segurança Confeccionados em Borracha Natural

**Keywords:** Natural rubber, ozone, degradation, mechanical properties.

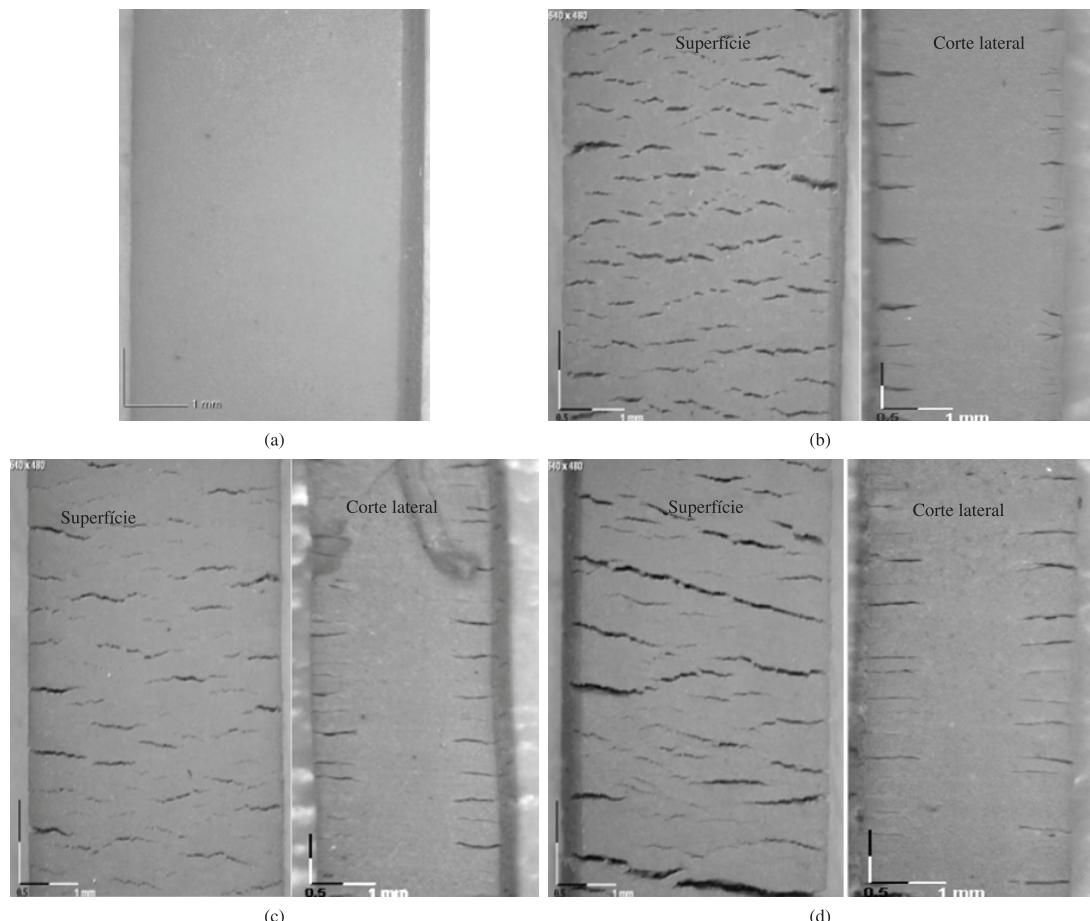
**Figura 1.** Imagens obtidas por microscopia óptica da amostra A, sob 10% de deformação mecânica: a) antes da exposição ao ozônio; b) após 15 minutos; c) após 30 minutos; d) após 45 minutos.

Os corpos de prova da amostra A, expostas ao ozônio sob 10% deformação, apresentaram fissuras em toda a área tracionada, e o tamanho e a profundidade destas fissuras aumentaram com tempo de exposição, conforme pode ser observado na Figura 1. Os corpos de prova expostos por mais de 45 minutos sob esta condição romperam.

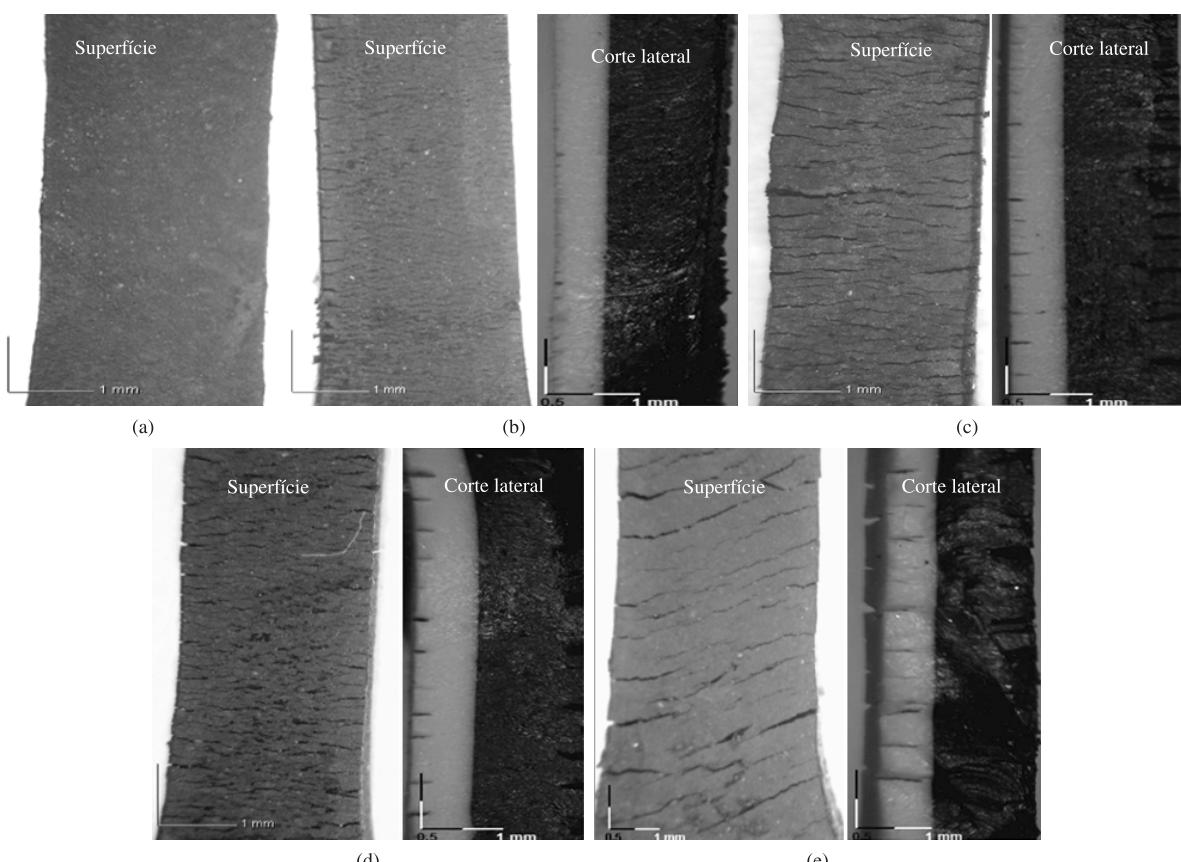
**Figura 2.** Imagens obtidas por microscopia óptica da amostra B, sob 10% de deformação mecânica: a) antes da exposição ao ozônio; b) após 15 minutos; c) após 30 minutos; d) após 45 minutos; e) após 90 minutos.

As imagens para a amostra B, expostas ao ozônio sob 10% deformação, podem ser observadas na Figura 2, onde nota-se a presença de fissuras, mas em menor profundidade quando comparadas à amostra A na mesma condição.

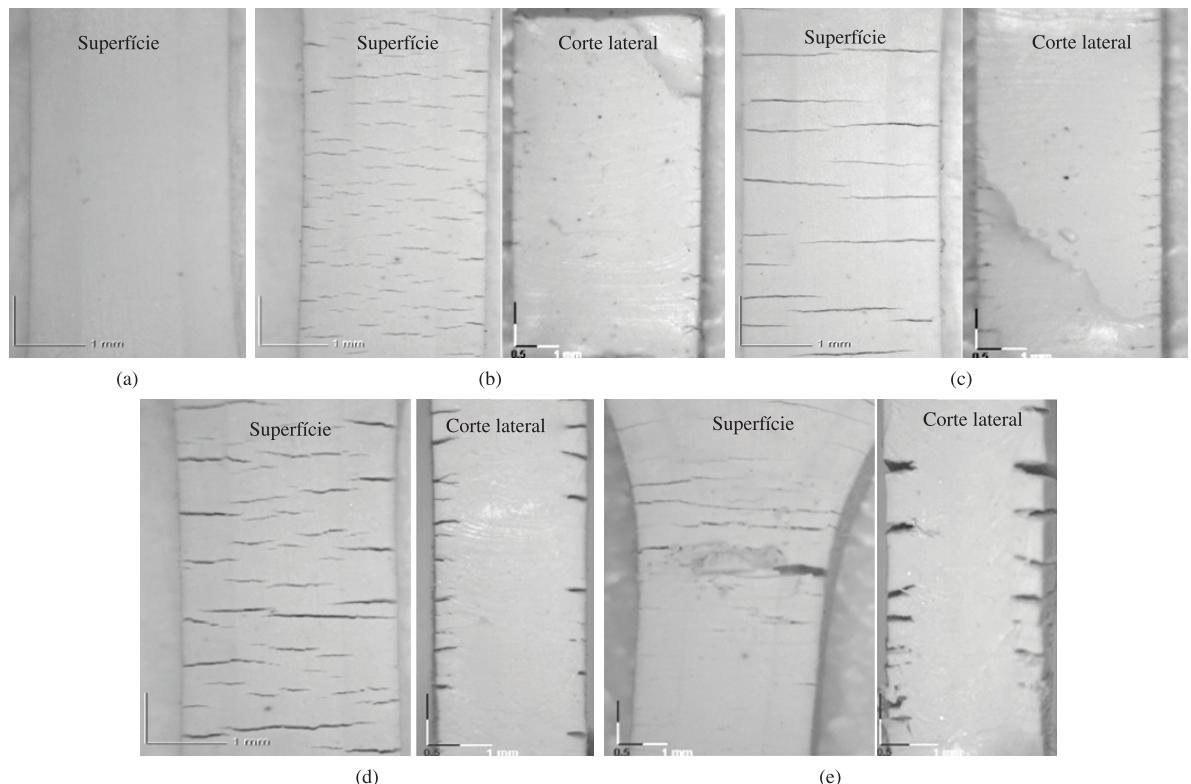
**Figura 3.** Imagens obtidas por microscopia óptica da amostra C, sob 10% de deformação mecânica: a) antes da exposição ao ozônio; b) após 15 minutos; c) após 30 minutos; d) após 45 minutos; e) após 90 minutos.

Para a amostra C tensionada (Figura 3) as fissuras observadas são menores do que as da amostra A, mas maiores que as da amostra B.

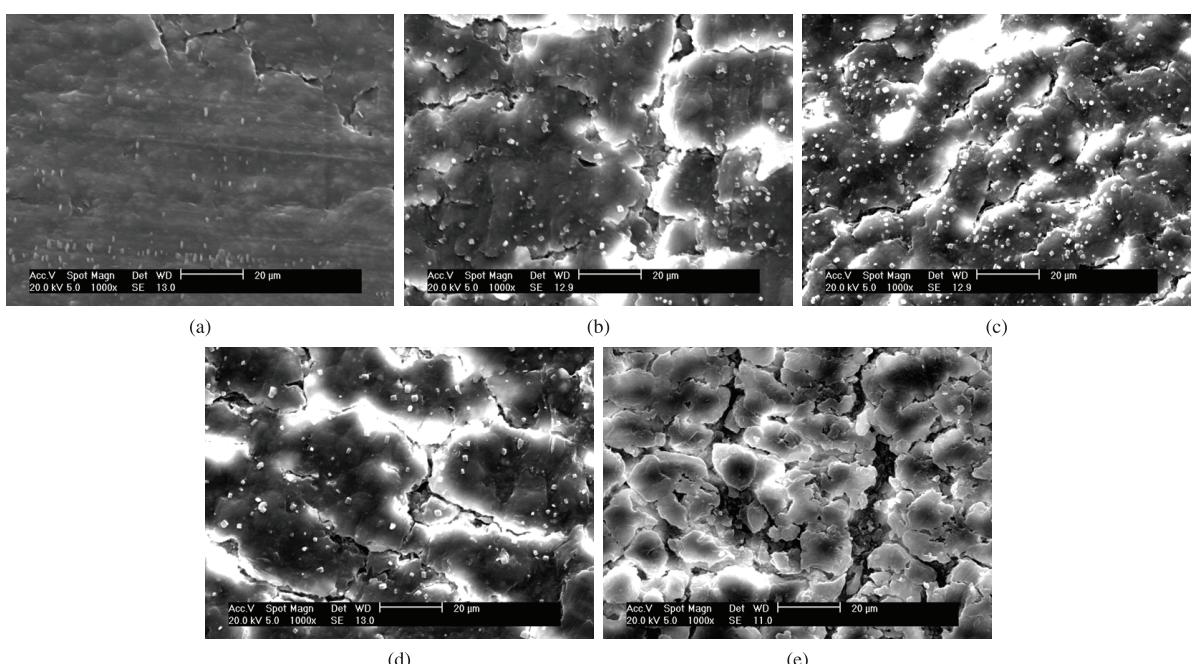
**Figura 4.** Imagens de MEV da amostra A: a) antes da exposição ao ozônio; b) após 30 minutos; c) após 90 minutos; d) após 120 minutos; e) após 240 minutos.

Na Figura 4 estão apresentadas as imagens obtidas da superfície da amostra A. Observa-se que o material exposto ao ozônio apresenta fissuras micrométricas que aumentam em quantidade com o tempo de exposição. Também foi observada a exudação de cristais de enxofre, utilizado no processo de vulcanização. A presença do elemento químico enxofre foi confirmada pela análise de energia dispersiva de raio X (EDS) (Figura 5a).

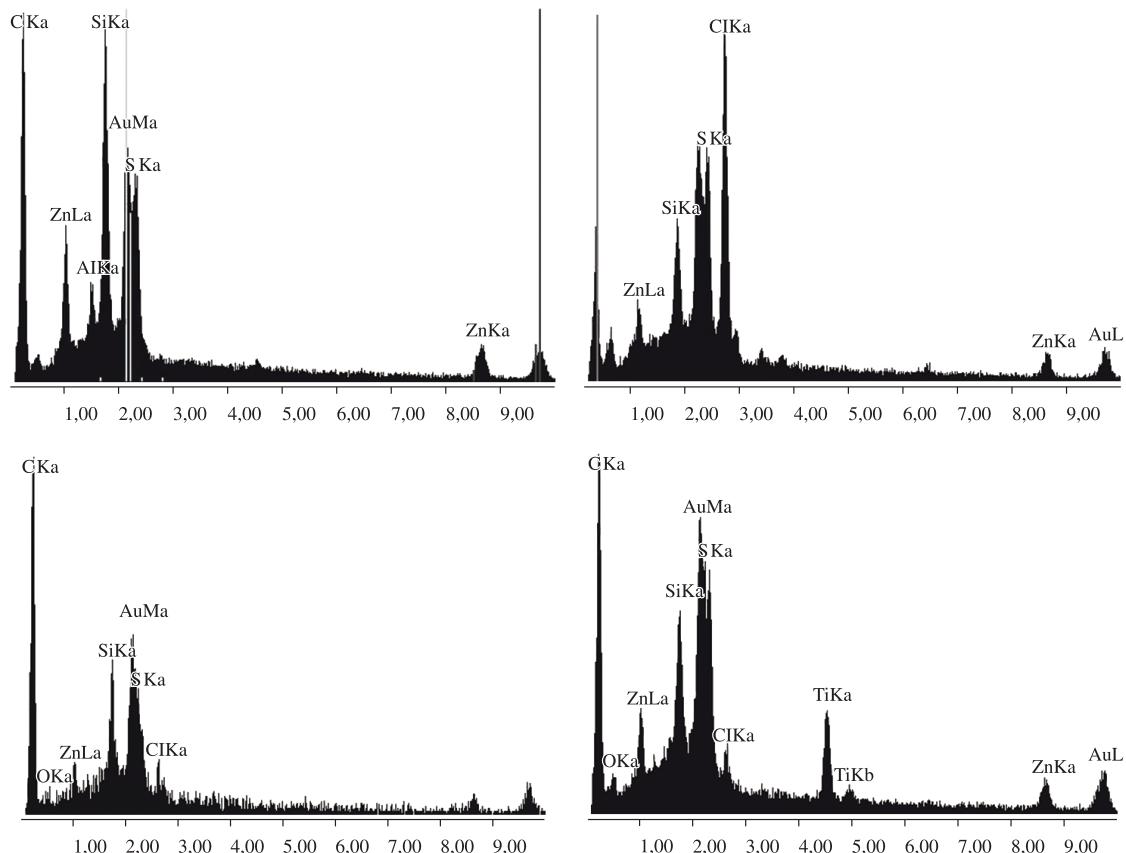
**Figura 5.** Espectros obtidos por EDS da superfície das amostras: a) amostra A antes da exposição ao ozônio; b) amostra B antes da exposição ao ozônio; c) amostra B após 120 minutos de exposição ao ozônio; d) amostra C antes da exposição ao ozônio.

rugasidade e microfissuras, provavelmente causadas devido à halogenação, que é realizada para tornar a luva mais agradável ao toque<sup>[2]</sup>. A halogenação foi confirmada pela presença do elemento cloro na análise de EDS (Figura 5b). O material que foi exposto ao O<sub>3</sub> apresentou a remoção da camada halogenada, sendo mais intensa para maior tempo de exposição, e com 240 minutos de exposição nova camada começa a ser removida. A remoção da camada clorada pode ter ocorrido pela maior permeação do ozônio devido a presença das microfissuras e foi confirmada pela redução da intensidade do pico de cloro no espectro obtido por EDS, como pode ser observado pelas Figuras 5b, c.

Na amostra A não foi encontrado cloro ou outro halogênio e na amostra C foi observada quantidade menor de cloro que na amostra B (Figura 5).

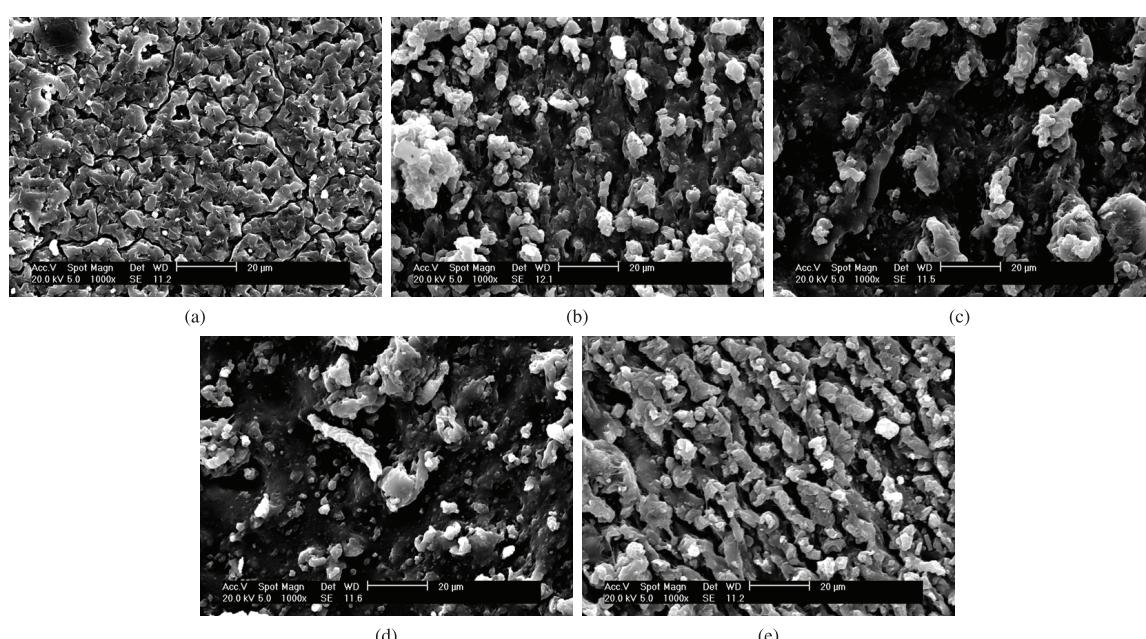
**Figura 6.** Imagens de MEV da amostra B: a) antes da exposição ao ozônio; b) após 30 minutos; c) após 90 minutos; d) após 120 minutos; e) após 240 minutos.

Na Figura 6 estão as imagens de MEV obtidas para amostra B. Nota-se que antes da exposição ao ozônio, a amostra apresentou

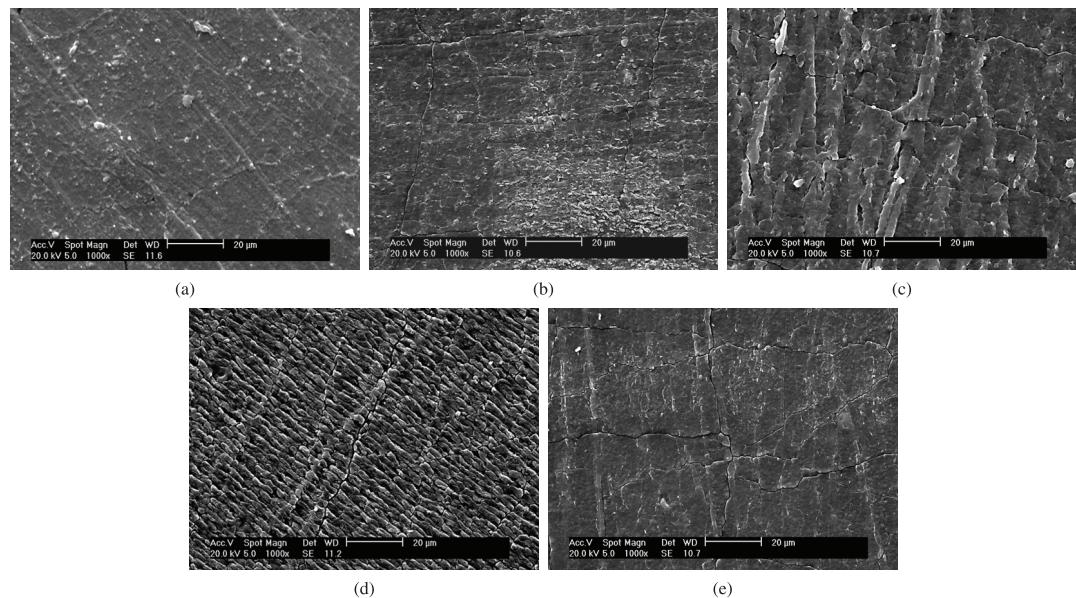
Figura 7. Imagens de MEV da amostra C: a) antes da exposição ao ozônio; b) após 30 minutos; c) após 90 minutos; d) após 120 minutos; e) após 240 minutos.

Na Figura 7 pode-se observar as imagens da superfície da amostra C exposta ao ozônio sob tensão mecânica, onde observa-se o aparecimento de microfissuras com a exposição ao ozônio, mas em menor incidência que na amostra A.

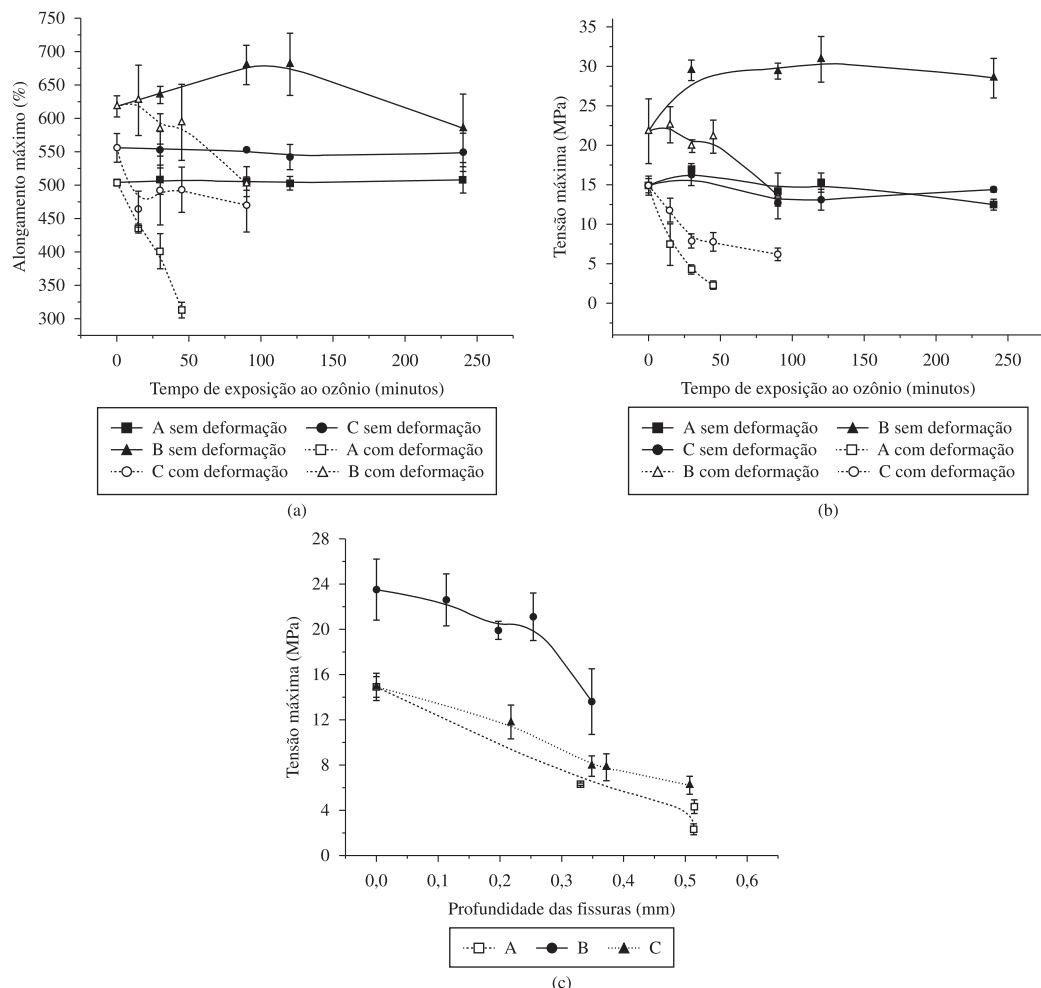
Figura 8. Variação da propriedade mecânica em função do tempo de exposição, para as amostras expostas ao ozônio sem deformação mecânica e sob 10% de deformação: a) alongamento máximo; b) tensão máxima; c) variação da tensão máxima em função da profundidade das fissuras.

Os resultados obtidos no ensaio de tração à ruptura podem ser observados na Figura 8. Nota-se que, para as amostras A e C expostas à ação do ozônio sem deformação mecânica, as propriedades de alongamento e tensão de ruptura não apresentaram alterações significativas, enquanto que a amostra B apresentou aumento nessas propriedades. Esse fato pode ser justificado pela amostra B apresentar microfissuras antes da exposição ao ozônio, e com a exposição ocorreu a remoção da camada fissurada, como

As amostras A e C condicionadas sob deformação mecânica apresentaram redução nas propriedades mecânicas, mesmo para pequenos intervalos de tempo de exposição. Para a amostra B observa-se maior variação para exposições acima de 45 minutos. Esse fato está diretamente relacionado com a profundidade da fissura como pode ser observado na Figura 8c.
