LEVANTAMENTO DOS ITENS RELACIONADOS À PREVENÇÃO CONTRA INCÊNDIO
E PÂNICO EM EDIFICAÇÕES RESIDENCIAIS MULTIFAMILIARES VERTICais EM
NATAL

LEVANTAMENTO DOS ITENS RELACIONADOS À PREVENÇÃO CONTRA INCÊNDIO E PÂNICO EM EDIFICAÇÕES RESIDENCIAIS MULTIFAMILIARES VERTICAIS EM NATAL

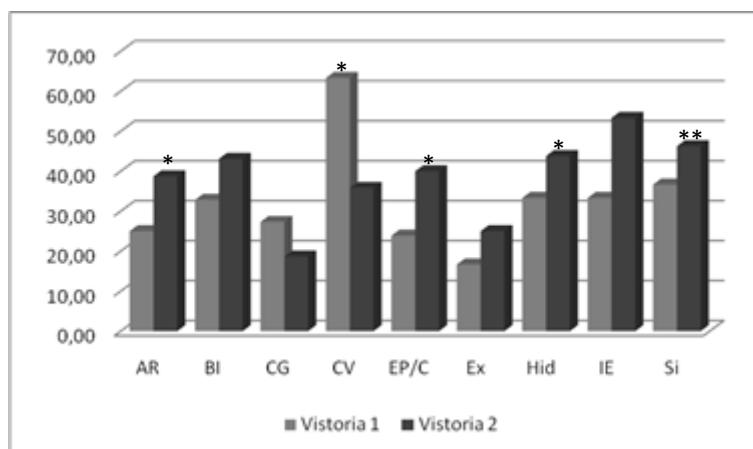
GRÁFICO 1: Percentagem de não conformidade nos itens relacionados à prevenção contra incêndio e pânico em condomínios residenciais entre 15 e 60 de altura situados nas zonas Leste e Sul de Natal, de acordo com a ordem das vistorias realizadas.

AR: Área de refúgio*; BI: Bomba de incêndio; CG: Central de gás; CV: Compartimentação vertical*; EP/C: Escada protegida ou convencional*; Ex: Extintores; Hid: Hidrantes*; IE: Iluminação de emergência; Si: Sinalização**. (* $p < 0,05$; ** $p = 0,07$)

Os dados mostram que na segunda vistoria existiam sete itens na situação de não conformidade (área de refúgio, bomba de incêndio, compartimentação vertical, escada protegida

ou convencional, hidrantes, iluminação de emergência e sinalização), enquanto na primeira vistoria existiam cinco itens nessa situação (bomba de incêndio, compartimentação vertical, hidrantes, iluminação de emergência e sinalização). O item compartimentação vertical apresentou maior percentagem de não conformidade na primeira vistoria em relação à segunda vistoria, sendo essa diferença estatisticamente significante ($p = 0,01$). Na segunda vistoria, os itens que apresentaram maior percentual de não conformidade em relação à primeira vistoria foram: área de refúgio ($p = 0,01$), escada protegida/convencional ($p = 0,03$) e rede de hidrantes ($p = 0,05$). O item sinalização também apresentou maior tendência de não conformidade ($p = 0,07$) na segunda vistoria (Gráfico 1).

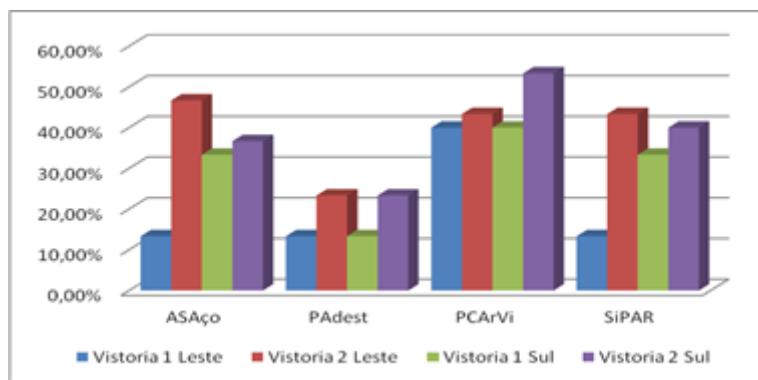
GRÁFICO 2: Percentagem de não conformidade da área de refúgio em edificações vistoriadas pelo Corpo de Bombeiros nas zonas Leste e Sul de Natal.

ASAço: Alças de salvamento em aço galvanizado; PAdest: Porta de acesso destrancada / sem obstrução; PCarVi: Proteção contra arestas vivas para alças de salvamento; SiPAR: Sinalização da porta.

As percentagens de não conformidade referentes ao item área de refúgio estão representados no gráfico 2, o qual mostra que o percentual geral de não conformidade foi maior na segunda vistoria (42,0%) do que na primeira (23,0%). Tendo ultrapassado o limite de 30,0% de não conformidade em três dos quatro subitens de segunda vistoria (alças de salvamento em aço galvanizado, proteção contra arestas vivas para alças de salvamento e sinalização da porta).

Nas edificações da zona Sul observou-se que o limite de não conformidade estabelecido neste trabalho também foi ultrapassado nos mesmos três subitens, nas duas vistorias. Isso significa que esse item de segurança tem sido negligenciado, seja pelas construtoras, seja pelos moradores.

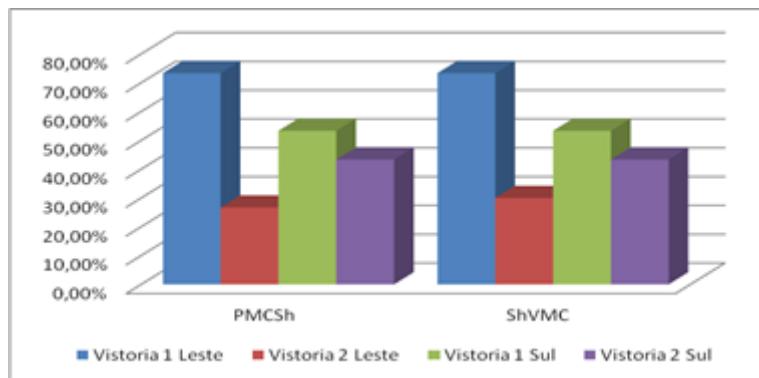
GRÁFICO 3: Percentagem de não conformidade da compartimentação vertical em edificações vistoriadas pelo Corpo de Bombeiros nas zonas Leste e Sul de Natal.

PMCSH: Proteção mecânica para a compartimentação; ShVMC: Shafts vedados com material certificado.

No que concerne ao item à compartimentação vertical, um maior percentual de não conformidade foi encontrado na primeira vistoria (63,0%) do que na segunda vistoria (37,0%), sendo essa diferença estatisticamente significante ($p = 0,01$). Esse quesito também foi mais negligenciado pelas construtoras do que pelos moradores (Gráfico 3).

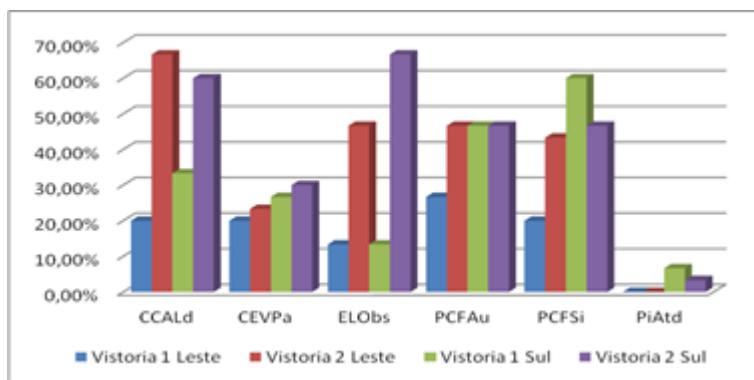
GRÁFICO 4: Percentagem de não conformidade da escada protegida/convencional em edificações vistoriadas pelo Corpo de Bombeiros nas zonas Leste e Sul de Natal.

Com relação à escada protegida/convencional a percentagem de não conformidade na segunda vistoria foi maior do que na primeira vistoria, em 83,3% dos subitens na zona Leste (corrimão contínuo e em ambos os lados, corrimãos com extremidades voltadas para a parede, escada livre de obstáculos, porta corta-fogo com fechamento automático e porta corta-fogo sinalizada) e em 50% na zona Sul (corrimão contínuo e em ambos os lados, corrimãos com extremidades voltadas para a parede e escada livre de obstáculos) conforme o Gráfico 4. Este item apresentou diferença estatisticamente significante entre primeira e segunda vistoria ($p < 0,03$), sendo mais negligenciada na segunda vistoria.

Dentre os seis subitens que compõem o item escada protegida/convencional apenas dois, “corrimãos com extremidades voltadas para a parede” e “piso antiderrapante” é que apresentaram percentuais de não conformidade aceitáveis conforme parâmetro estabelecido nesse estudo, em ambas as zonas e vistorias.

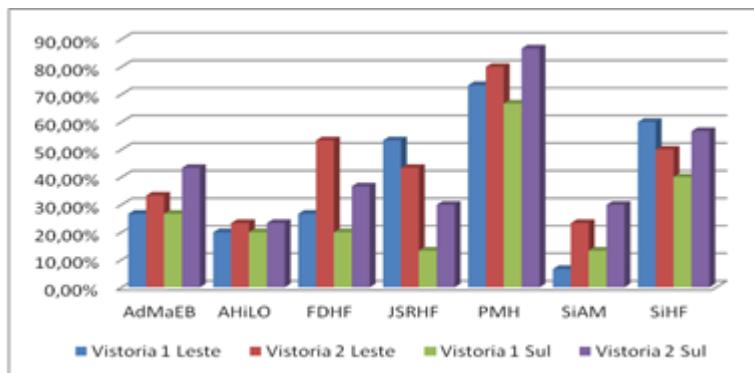
GRÁFICO 5: Percentagem de não conformidade dos hidrantes em edificações vistoriadas pelo Corpo de Bombeiros nas zonas Leste e Sul de Natal.

de fachada com fundo drenante e com britas, e sinalização do abrigo de mangueiras), e em todos os sete, 100,0%, na zona Sul.

Frente aos referidos dados, verifica-se que o sistema da rede de hidrantes dos edifícios estudados apresenta maior negligência no subitem “existência do plano de manutenção de hidrantes”, o que demonstra que a manutenção do referido sistema tem sido esquecido por mais de 70,0% dos administradores dos prédios (construtora ou moradores) estudados na zona Leste e mais de 60,0% da zona Sul.

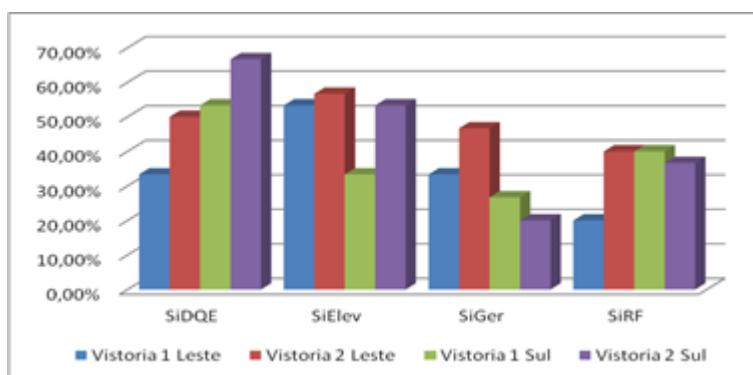
GRÁFICO 6: Percentagem de não conformidade da sinalização em edificações vistoriadas pelo Corpo de Bombeiros nas zonas Leste e Sul de Natal.

SiDQE: Sinalização dos disjuntores e quadros de energia; SiElev: Sinalização do elevador; SiGer: Sinalização da casa do gerador; SiRF: Sinalização das rotas de fuga.

Os dados referentes à sinalização de emergência nas edificações que se tratam da prevenção de incêndio e pânico encontram-se no gráfico 6. Por esses dados é possível perceber que a percentagem de não conformidade nas edificações na segunda vistoria (48,0%) foi superior ao da primeira vistoria (33,0%), sendo essa diferença significativa com valor igual a 0,07. De todos os quatro subitens deste item, apenas a sinalização da casa do gerador em ambas as vistorias da zona Sul e a sinalização das rotas de fuga na primeira vistoria da zona Leste não apresentaram alta taxa de não conformidade. Já, a sinalização de emergência foi o item com maior percentual de irregularidade
