CUNHA, R. A. D.; SANTOS, J. K. D.; FELIPE, R. C. T. S.; FELIPE, R. N. B.
COMPORTAMENTO MECÂNICO DO COMPÓSITO PRFV QUANDO IMERSO EM ÁGUA
DO MAR POR TEMPO PROLONGADO

COMPORTAMENTO MECÂNICO DO COMPÓSITO PRFV QUANDO IMERSO EM ÁGUA DO MAR POR TEMPO PROLONGADO

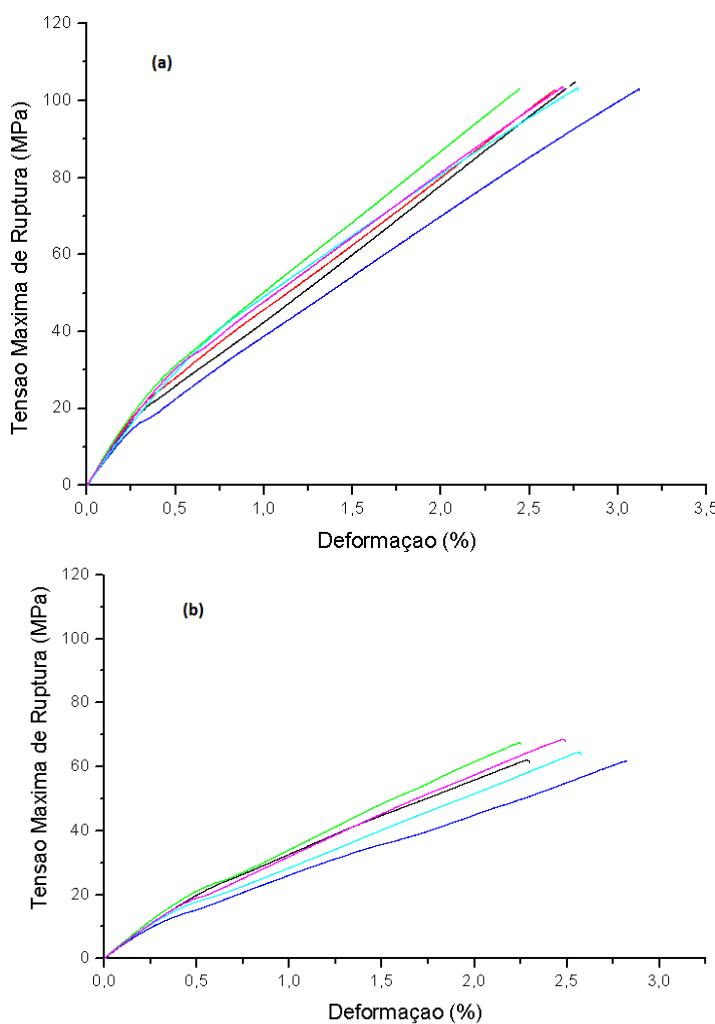
Na figura 1 é possível observar o comportamento mecânico quando o compósito foi tracionado nas condições original (seco) e imerso em água do mar por 1460 dias (4 anos). Desta forma, para todas as condições observa-se que o material após ensaio apresentou o mesmo comportamento. Inicialmente um comportamento linear até atingir sua tensão máxima.

Figura 1: Curva tensão x deformação - Ensaio de tração uniaxial. (a) estado seco (b) imerso em água do mar.
